# 令和4年度 第1回 長者地すべり対策方針検討委員会

【長者地区地すべり概要説明資料】

令和4年7月5日 高知県 防災砂防課·中央西土木事務所 越知事務所

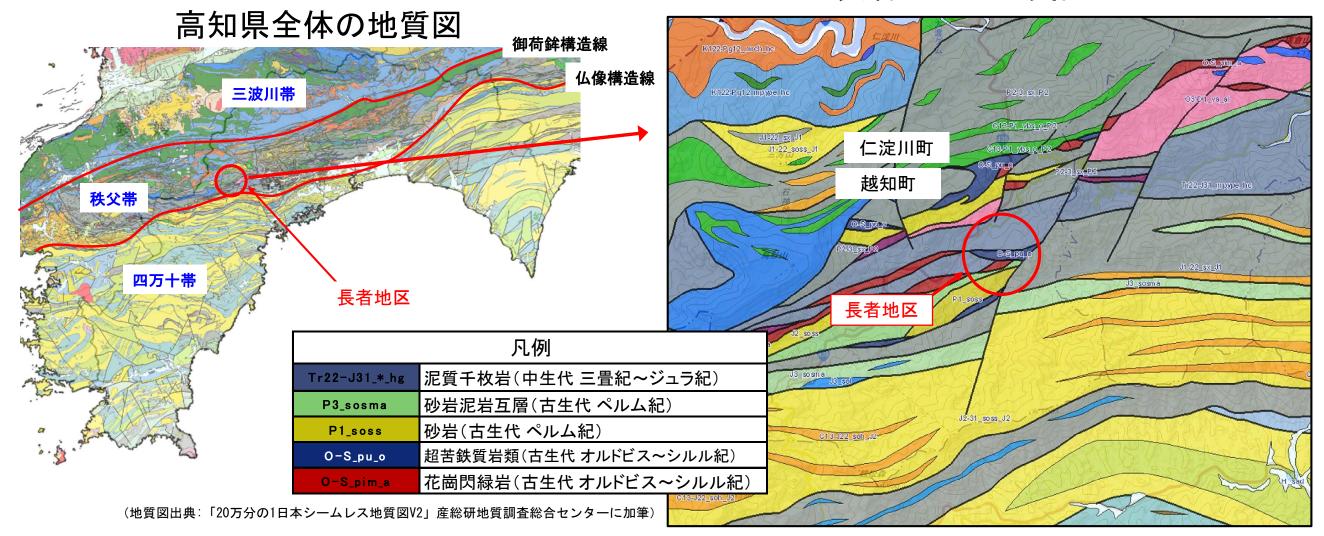
### 長者地区の地質図

- ・高知県の基盤地質は三波川帯・秩父帯および四万十帯から構成される。
- ・長者地区周辺は秩父帯に属し、その中でもさらに「黒瀬川構造帯」の中に位置しており、蛇紋岩の基質の中に周辺の地質より もはるかに古い大陸起源の結晶質基盤岩類混在する複雑な地質を呈する。
- ・すべり面は、主に粘土化した粘板岩・蛇紋岩により形成される。この上部に、地すべり移動土塊として粘板岩・蛇紋岩の他、 砂岩・緑色岩類・三滝火成岩類の崩積土が厚く堆積する。

黒瀬川帯:準片岩化の進んだ粘板岩(泥質千枚岩)、砂岩および緑色岩類を主体とし、これを三滝火成岩類、蛇紋岩が不規則に貫

入して分布する。構造は、概ね東西方向の走向で、北側に約30°の傾斜となり、斜面に対して流れ盤構造をなす。

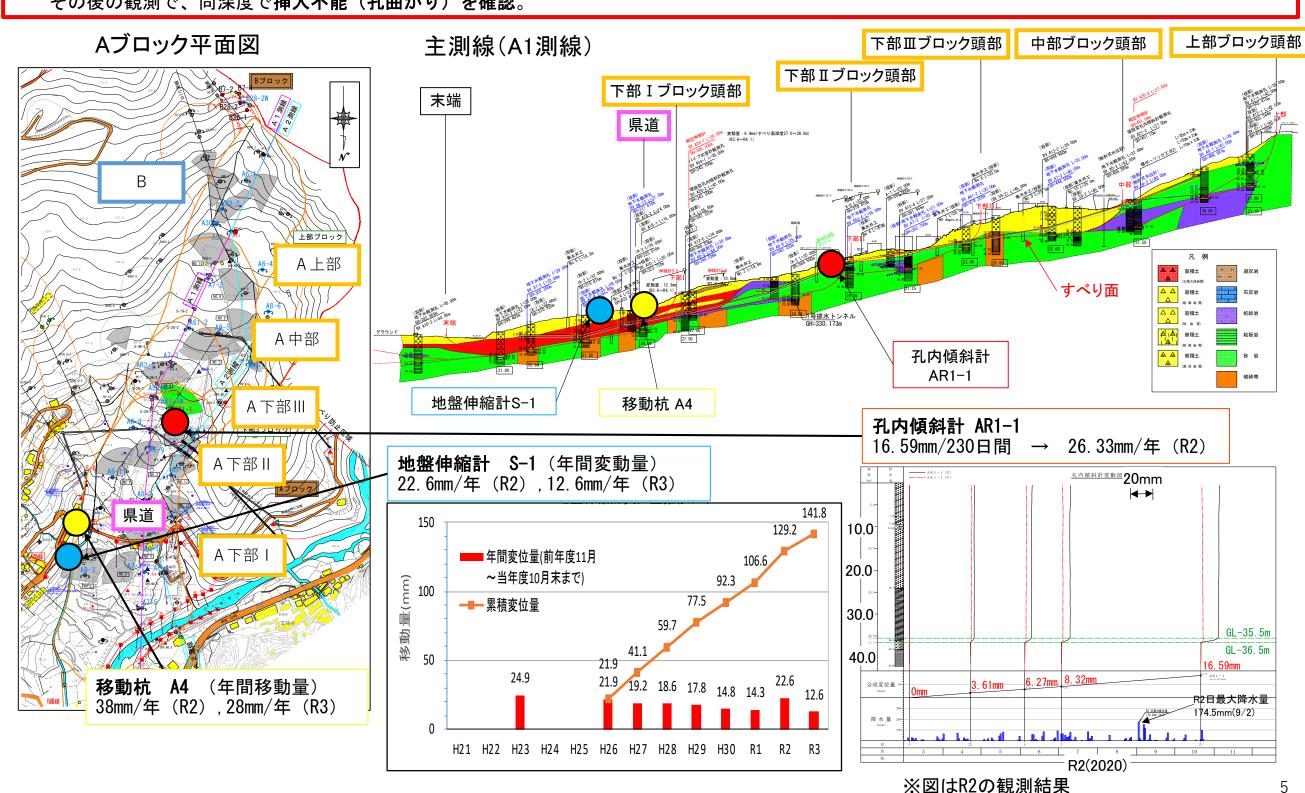
・孔内傾斜計観測(AR1-1): **深度35.5~36.5m**間において、16.59mm/230日間 (**年換算で26.33mm/年**) の明瞭な地すべり変位を検出。 その後の観測で、同深度で**挿入不能(孔曲がり)を確認**。

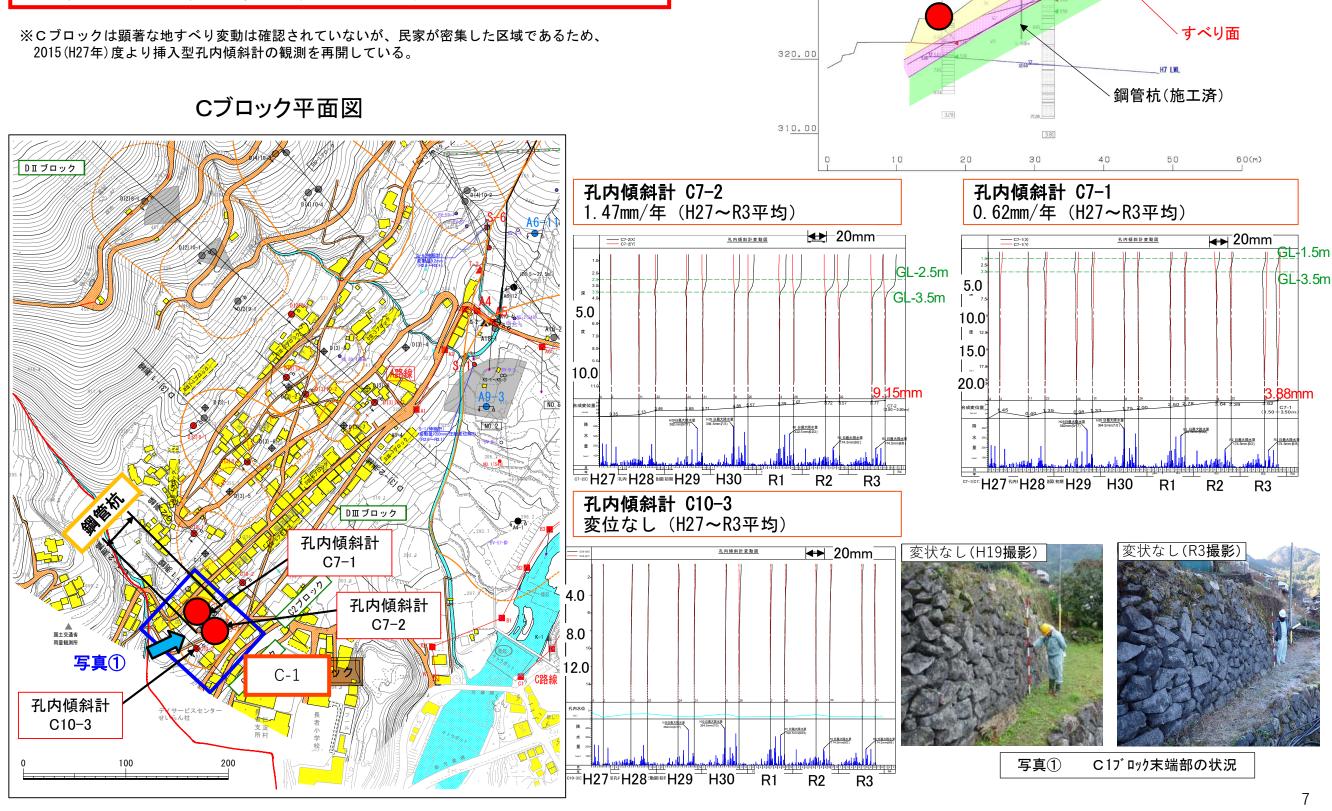
- ・孔内傾斜計:H27以降、深度3.5m以浅で、年間1.5mm未満の変動量を観測。 (近年の状況)
- ・1996年(H8年)度に鋼管杭(C7-1とC7-2の間)が施工されている。
- ・R3時点において地表面に変状は認められない。

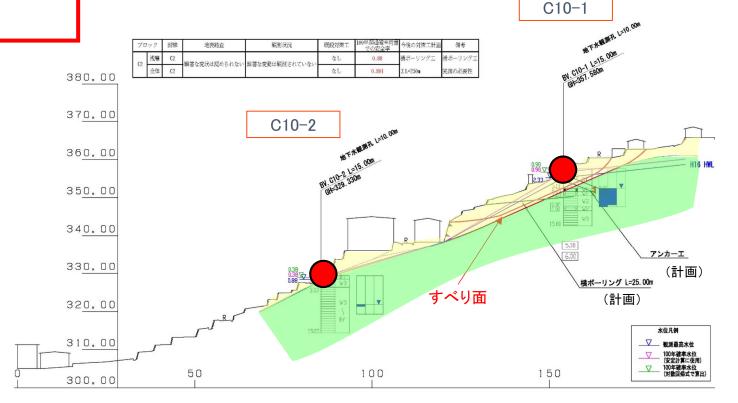
#### C2測線地質断面図(C2ブロック) S=1:500

・孔内傾斜計:H27以降、変動は認められない。 (近年の状況)

・R3時点において地表面に変状は認められない。

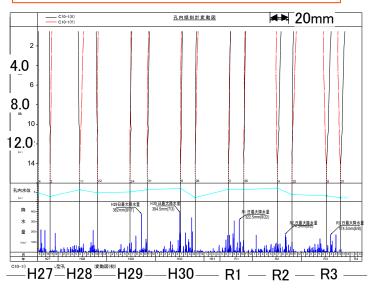
### **孔内傾斜計 C10-1** 変位無し (H27~R3)

※図はH27~R3の観測結果

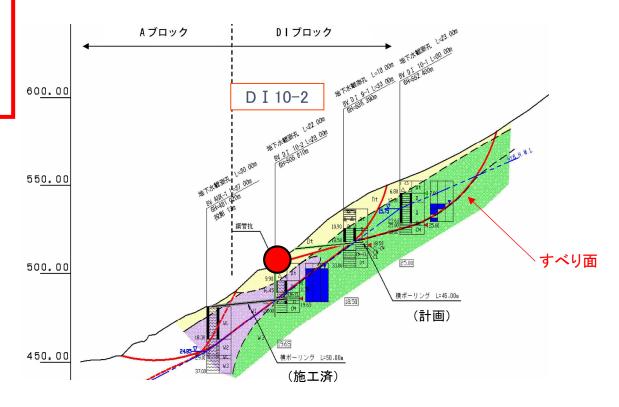
#### DI測線地質推定断面図(DIブロック)

- ・孔内傾斜計 (D I 10-2): H10-H19の年平均変動量は 深度8.5~12.5mで2.32mm/年、深度22.0~25.5mで1.28mm/年 (近年の状況)
- ・顕著な地すべり変動は確認されておらず、上記の観測以降、 観測機器による監視は行われていない。

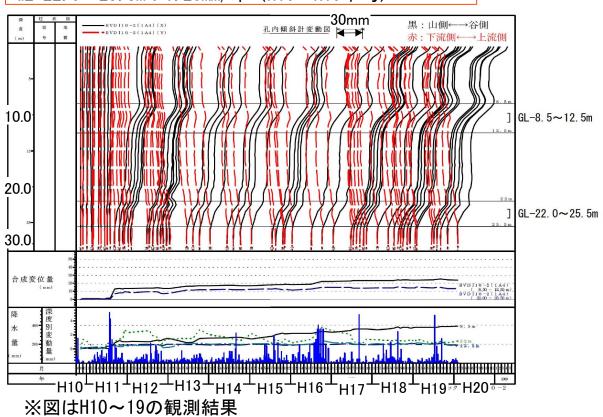
#### 孔内傾斜計 DI10-2

GL-8.5~12.5m:2.32mm/年(H10~H19平均) GL-22.0~25.5m:1.28mm/年(H10~H19平均)

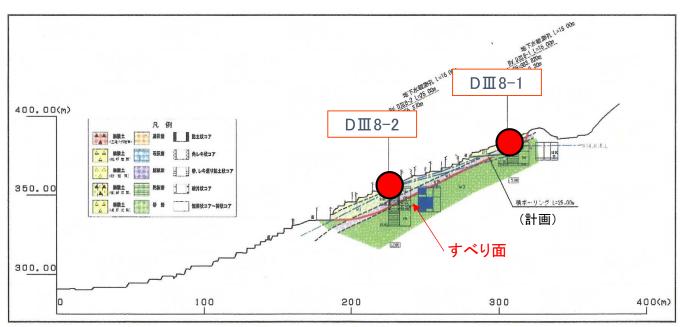
#### DⅢ-1測線地質推定断面図(DⅢ-1ブロック)

- ・孔内傾斜計:H27以降、DⅢ8-1孔の深度3.5m以浅において年間1mm程度の軽微な変動量を観測。 (近年の状況)
- ・R3時点において地表面に変状は認められない。

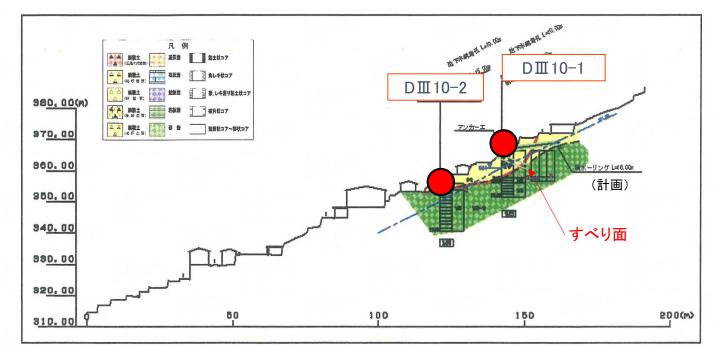
#### DⅢ-2測線地質推定断面図(DⅢ-2ブロック)

- ・孔内傾斜計: H27以降、DⅢ10-1孔の深度13.0~15.0mにおいて、年間0.4mm程度の非常に軽微な変動量を観測。 (近年の状況)
- ・R3時点において地表面に変状は認められない。

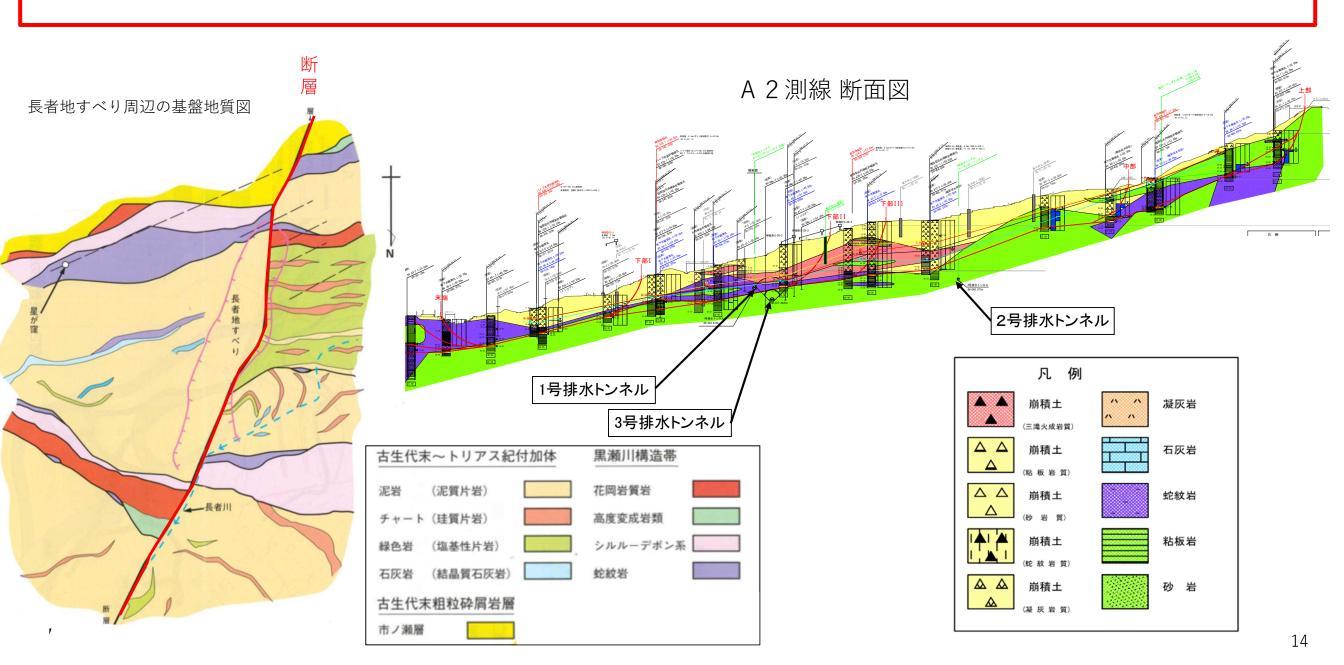
- ①断層によって破砕された岩類が多く存在している
- ②すべり面が形成されやすい脆弱な風化岩類(蛇紋岩)・堆積土類が基盤岩を覆っている

- ①長者川の護岸(地すべり末端部)浸食
- ②豪雨などの浸透地下水による間隙水圧の上昇

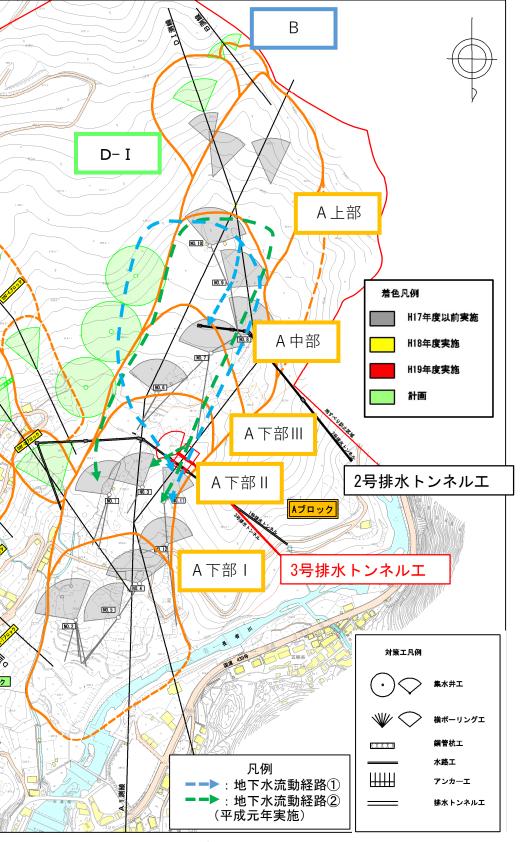
地すべり防止工事基本計画平面図(現計画)

※注)平成19年度委員会以前における計画である。

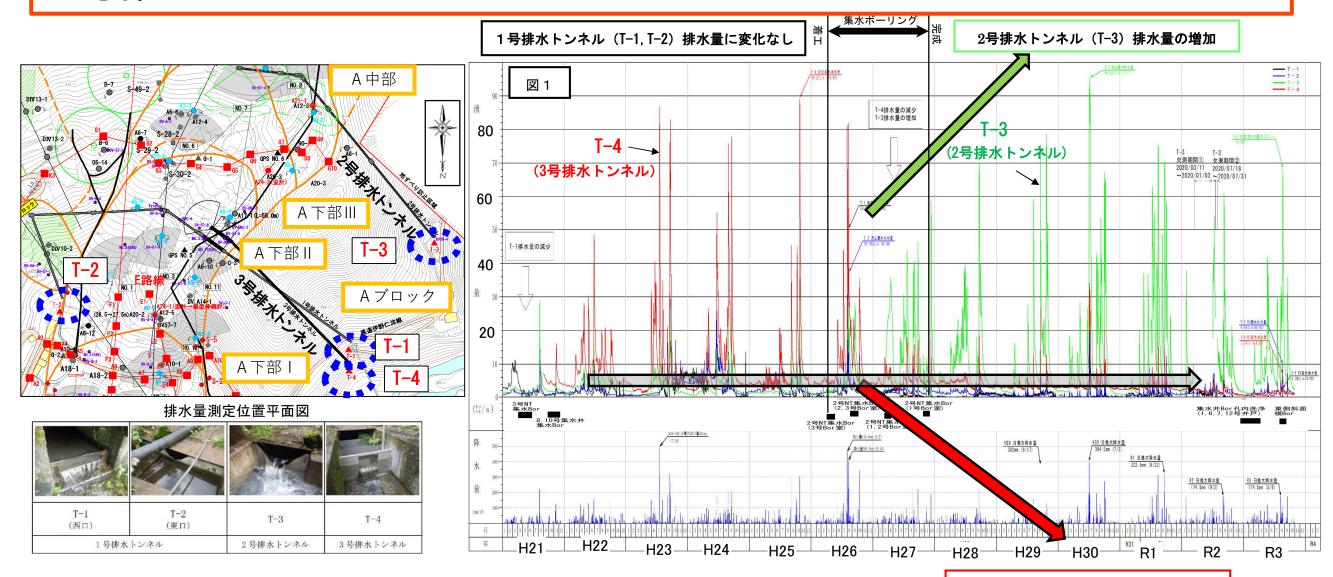
### 排水トンネル排水量の推移(1)

- ・ 排水トンネルからの排水量は、1号排水トンネル(H18年損傷)の西側出口でT-1および東側出口でT-2、2号排水トンネルの出口でT-3、3号排水トンネルの出口でT-4の観測地点を設定し、観測。
- 1号排水トンネルの被災後に建設した3号排水トンネルの完成以降は、排水量は3号排水トンネルが主体的であった
- H27年に2号排水トンネルの集水ボーリング工事が完成すると、3号排水トンネル(T-4)の排水量が減少し、2号排水トンネル (T-3)の排水量が増加した (2号排水トンネル集水ボーリングの効果)。
- <u>A中部ブロックから下部皿ブロックの西サイドを流下する地下水に対し、より上流側で地下水を排除</u>(後述の水位観測結果参照: A8-2孔やA5-2孔の水位低下) していると考えられる。
- より上流側のブロックの動きの抑制に効果を発現していることから、地すべりの安定性に大きく寄与していると考えることができる。

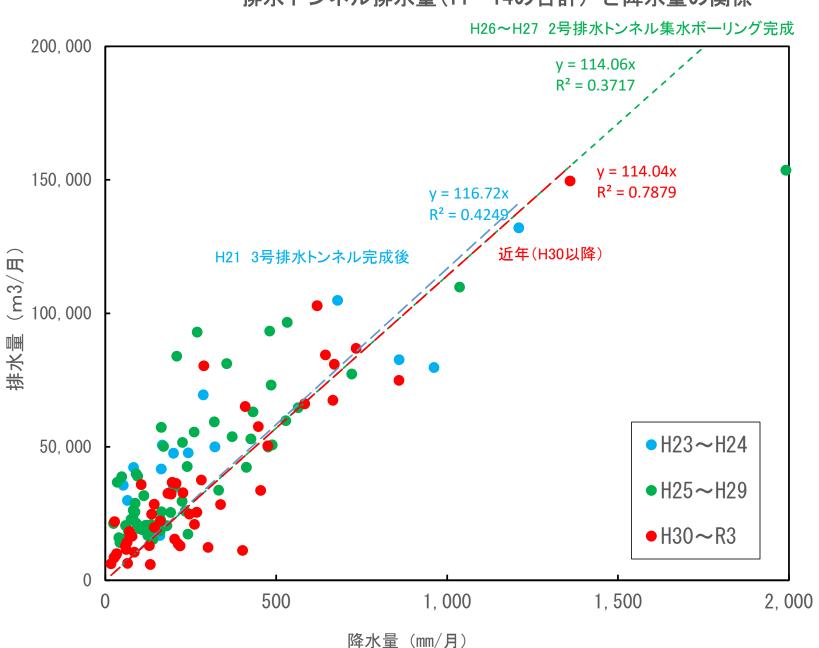
#### 排水トンネル排水量(T1~T4の合計)と降水量の関係

- 1号から3号の排水トンネルからの総排水量を、H21の3号排水トンネル完成後、H27の2号排水トンネル集水ボーリング完成 後、H30以降に分類
- これを月あたりの降雨量と排水量の関係にして比較
- 上記の3つの期間で、降水量に対する排水量の関係の相間に大きな相違は生じていないが、3号排水トンネルで排除されていた地下水が、2号排水トンネルの集水ボーリングによって、より斜面の上流部で排除されたことによると考えられる。

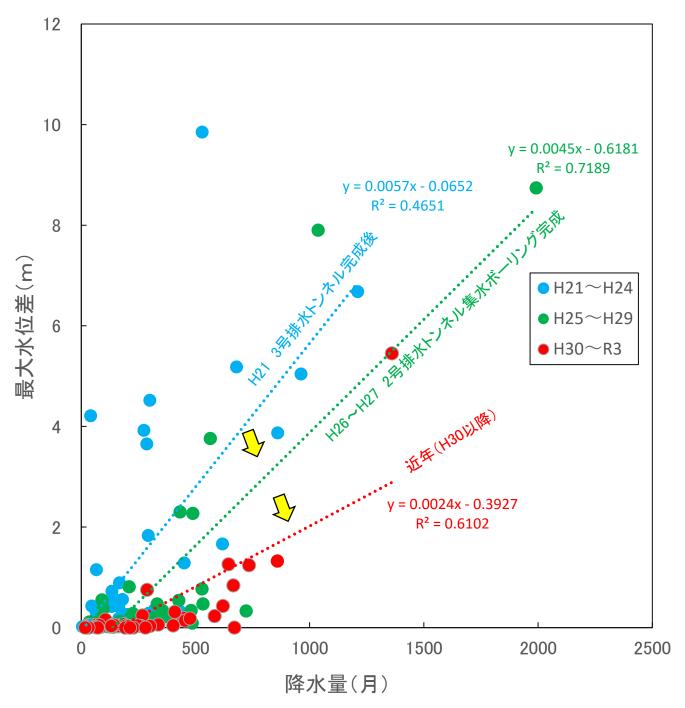
### 降雨量と最大水位差の変化図(A9-1号孔)

- 月ごとの降水量と最大水位差の関係を、H21の3号排水トンネル完成後、H27の2号排水トンネル集水ボーリング完成後、H30以降に分類して比較
- 施設が完成するにつれて、同程度の降水量に対する水位差は低減する傾向にあり、地下水排除工の期待される効果が現れてい ると考えられる。

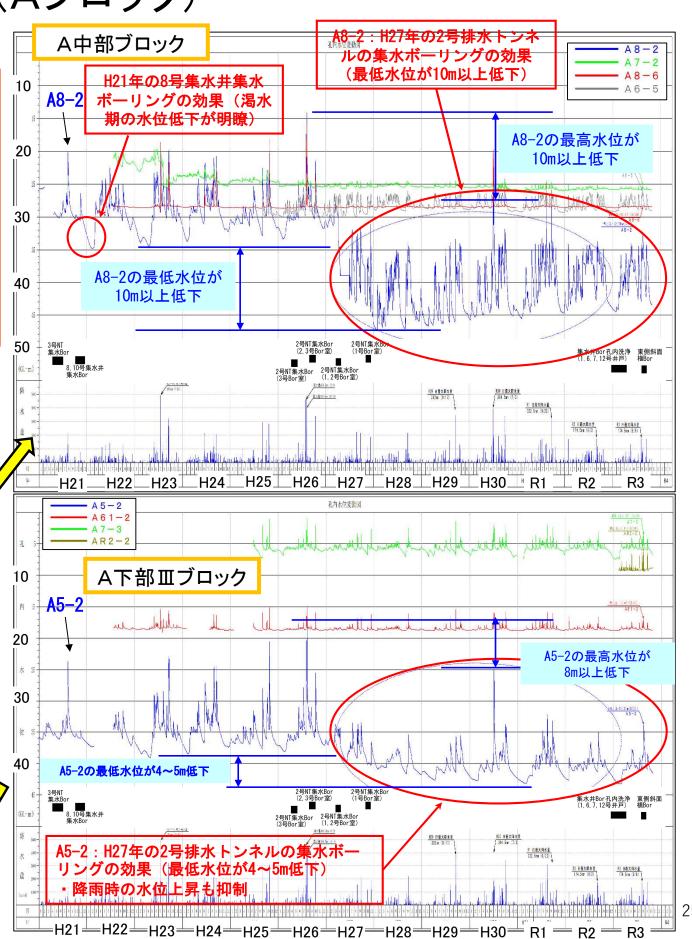
ブロック西側のA5-2において地下水位の低下が認められ る(最低水位が4~5m、降雨時の最高水位が8m程度低 下)

ブロック西側のA8-2において地下水位の低下が認められ る(最低水位が10m以上、降雨時の最高水位が約10m低 下)。

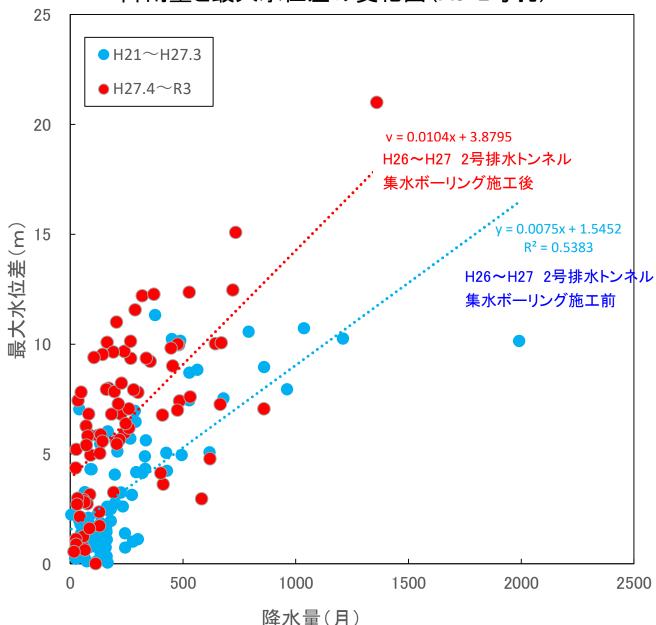
#### 降雨量と最大水位差の変化図(A8-2号孔)

- 月ごとの降水量と最大水位差の関係を、H27の2号排水トンネル集水ボーリング施工前後に分類して比較
- 施工後の最大水位差は施工前より大きい結果となった。
- 最大水位差が大きくなった要因のひとつとしては、2号排水トンネルの集水ボーリング工の施工により、平常時の水位が下がることで、降雨時における周辺との水頭差が大きくなった結果、より地下水上昇時の地下水が流入しやすくなったものと推定される。
- しかしながらP25のように、最大水位及び最低水位については伴に低下しており、このことから地下水排除工の効果であると考えられる。

月単位で、地下水位の最大水位差と降水量を整理し、グラフを作成した。

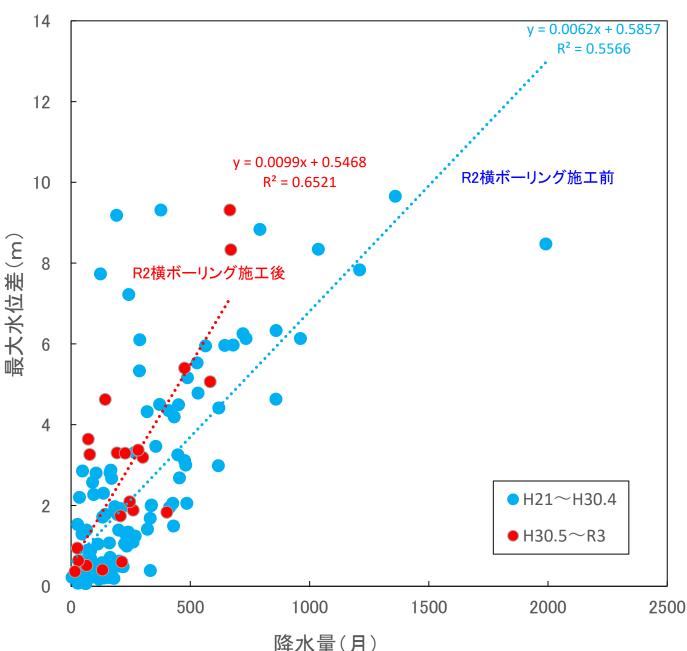
#### 降雨量と最大水位差の変化図(A6-1号孔)

- 月ごとの降水量と最大水位差の関係を、R2の横ボーリング施工前後に分類して比較
- 施工前より施工後の最大水位差が大きい結果となった。
- 最大水位差が大きくなった要因のひとつとしては、横ボーリング工の施工により、平常時の水位が下がることで、降雨時における周辺との水頭差が大きくなった結果、より地下水上昇時の地下水が流入しやすくなったものと推定される。
- しかしながらP27のように、最大水位及び最低水位については伴に低下しており、このことから地下水排除工の効果であると考えられる。

### 〈作図方法〉 月単位で、地下水位の最大水位差と降水量を整理し、グラフを作成した。

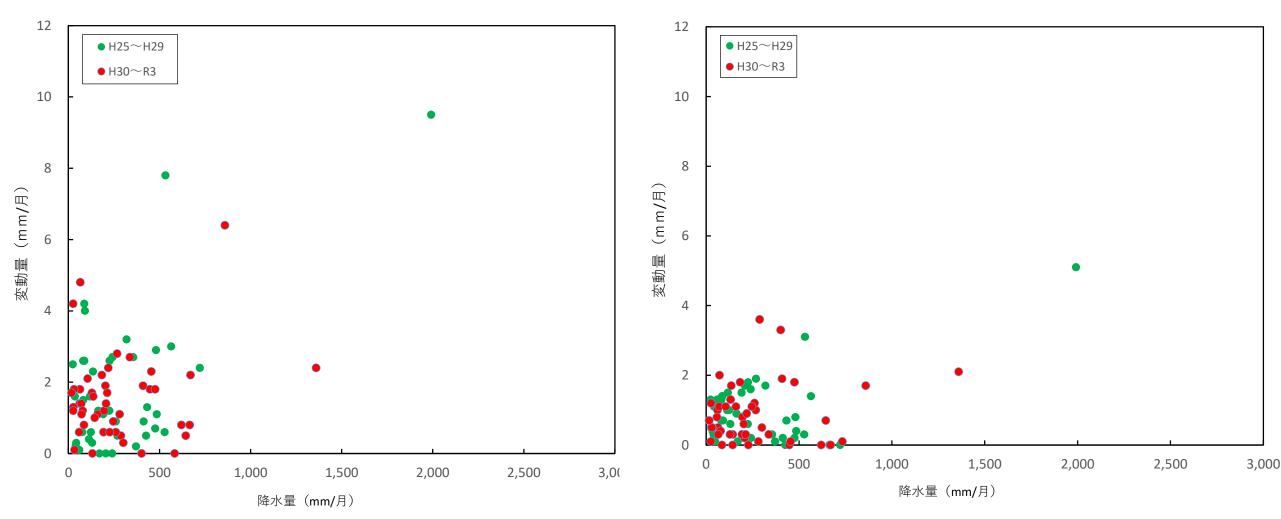
地盤伸縮計変動量(S-2)と降水量の関係

- 地盤伸縮計(東側のS-6、西側のS-2)を対象に、変動量と降雨量の関係を整理した。
- 通年観測に移行した平成26年から令和3年までの年間変動量を、H27の2号排水トンネル集水ボーリング完成前後に分類
- これを月間降雨量と変動量の関係にして比較
- 2号排水トンネル集水ボーリング完成前後の両方で、降水量が少ない月でも、変動量が一定程度あることが確認された。
- このことから、長者地すべりの動きについては一定程度、重力性変形が作用していると考えられ、こうした変状に対して、 地下水排除工といった抑制工での対策の効果は見込めない可能性がある。

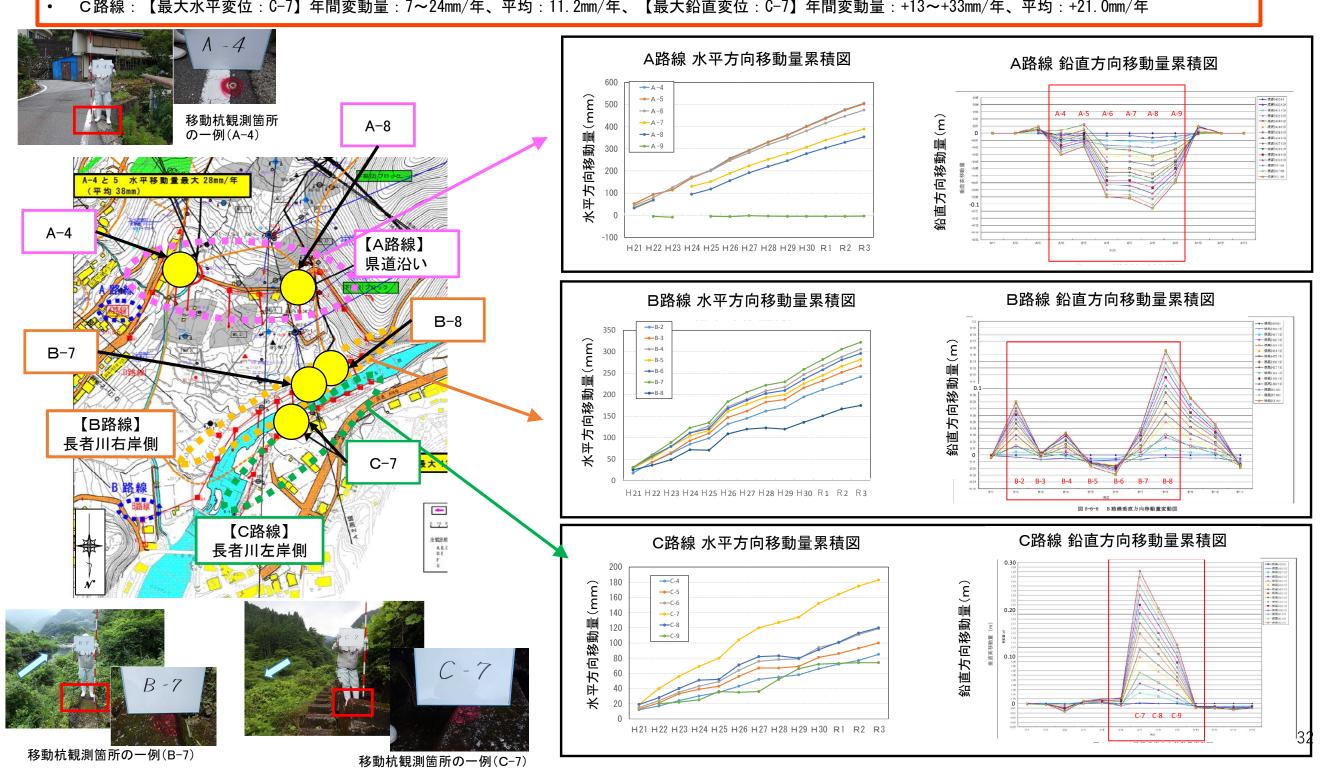
- 平成21年度に、3路線(県道、長者川沿い)が新設され、年2回の頻度で観測されている。
- A路線:【最大水平変位:A-4】年間変動量:21~52mm/年、平均:36.6mm/年、【最大鉛直変位:A-8】年間変動量:-4~-11mm/年、平均:-7.9mm/年
- B路線:【最大水平変位:B-7】年間変動量:8~51mm/年、平均:24.0mm/年、【最大鉛直変位:B-8】年間変動量:+5~+19mm/年、平均:+11.6mm/年
- C路線:【最大水平変位:C-7】年間変動量:7~24mm/年、平均:11.2mm/年、【最大鉛直変位:C-7】年間変動量:+13~+33mm/年、平均:+21.0mm/年

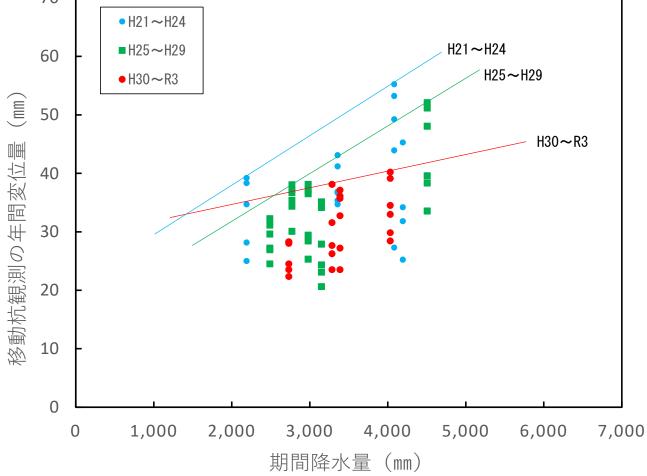
A 路線 (A-4~A-9) ※合成値

- ·移動杭観測②:変動量と降雨量の関係(A路線)
- 変動が認められるA-4~A-9の観測箇所を対象に、変動量と降水量の関係を整理した。
- 平成21年から令和3年までの年間変動量を、H21の3号排水トンネル完成後、H27の2号排水トンネル集水ボーリング完成後、 H30以降に分類
- これを年間降水量と変動量の関係にして比較
- 降雨量に対する変動量の最大値を結んだ包絡線の高さは、近年(H30以降)が最も低くなっている。
- これは3号排水トンネルや2号排水トンネルの集水ボーリング等による地下水排除工の効果と考えられる。

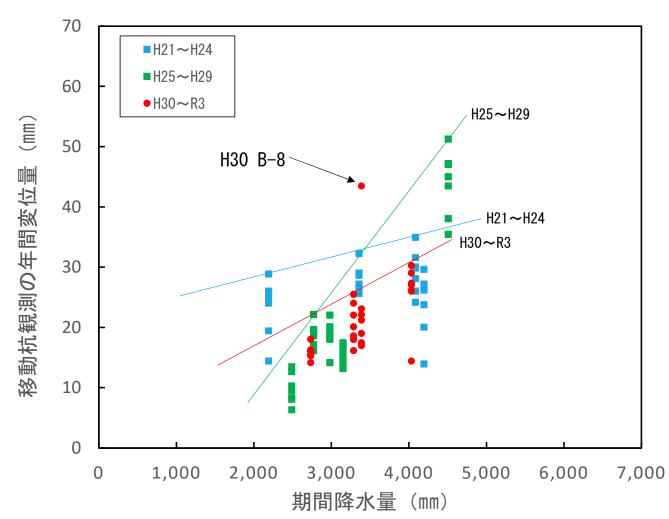
B路線 (B-2~B-8) ※合成値

- ·移動杭観測③:変動量と降雨量の関係(B路線)
- 変位が認められるB-2~B-8の観測箇所を対象に、変動量と降水量の関係を整理した。
- 平成21年から令和3年までの年間変位量を、H21の3号排水トンネル完成後、H27の2号排水トンネル集水ボーリング完成後、H30以降に分類
- これを年間降水量と変動量の関係にして比較
- ・ 降雨量に対する変動量の最大値を結んだ包絡線の高さは、近年(H30以降)が最も低くなっている。
- これは3号排水トンネルや2号排水トンネルの集水ボーリング等による地下水排除工の効果と考えられる。

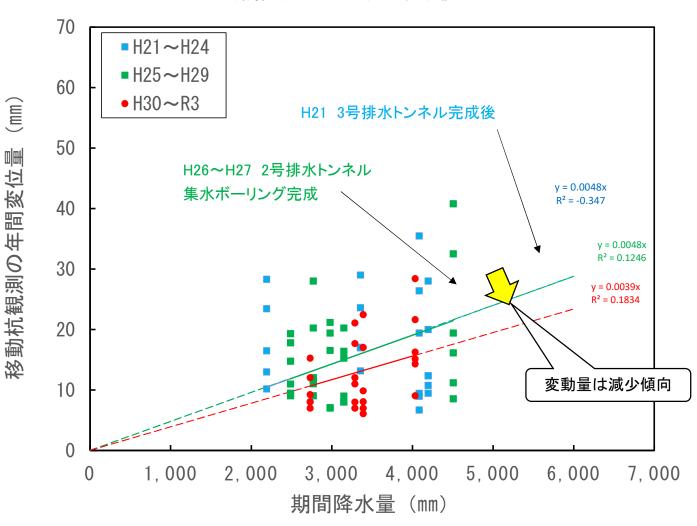
#### C路線 (C-4~C-9) ※合成値

- ·移動杭観測④:変動量と降雨量の関係(C路線)
- 変位が認められるC-4~C-9の観測箇所を対象に、変動量と降水量の関係を整理した。
- 平成21年から令和3年までの年間変位量を、H21の3号排水トンネル完成後、H27の2号排水トンネル集水ボーリング完成後、H30以降に分類
- これを年間降水量と変動量の関係にして比較
- 降雨量に対する変動量の応答は、近年(H30以降)が最も小さい。
- これは3号排水トンネルや2号排水トンネルの集水ボーリング等による地下水排除工の効果と考えられる。

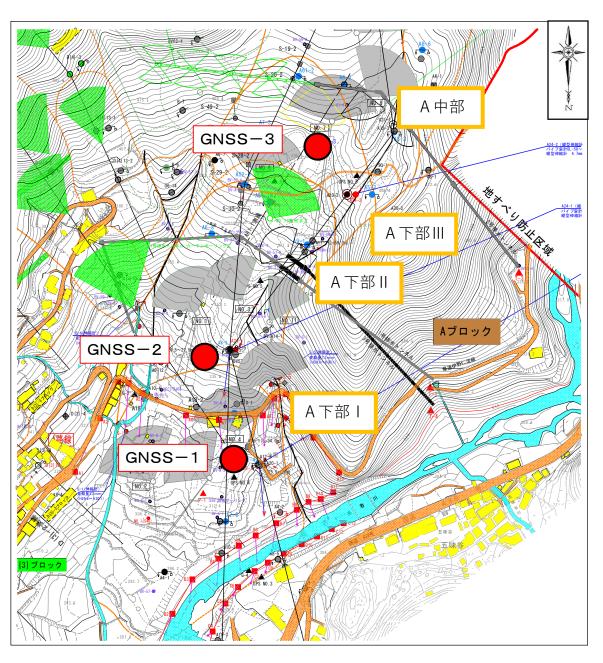
### GNSS測量 変動量と変位ベクトル図

- 令和元年度に新設し年2回の頻度で観測している。
- 設置箇所はAブロックの3箇所(下部Iブロック、下部IIブロック、下部IIブロック)である。
- 年間変動量は平均28~34mm程度であり、移動方向も概ね一定方向を示している。

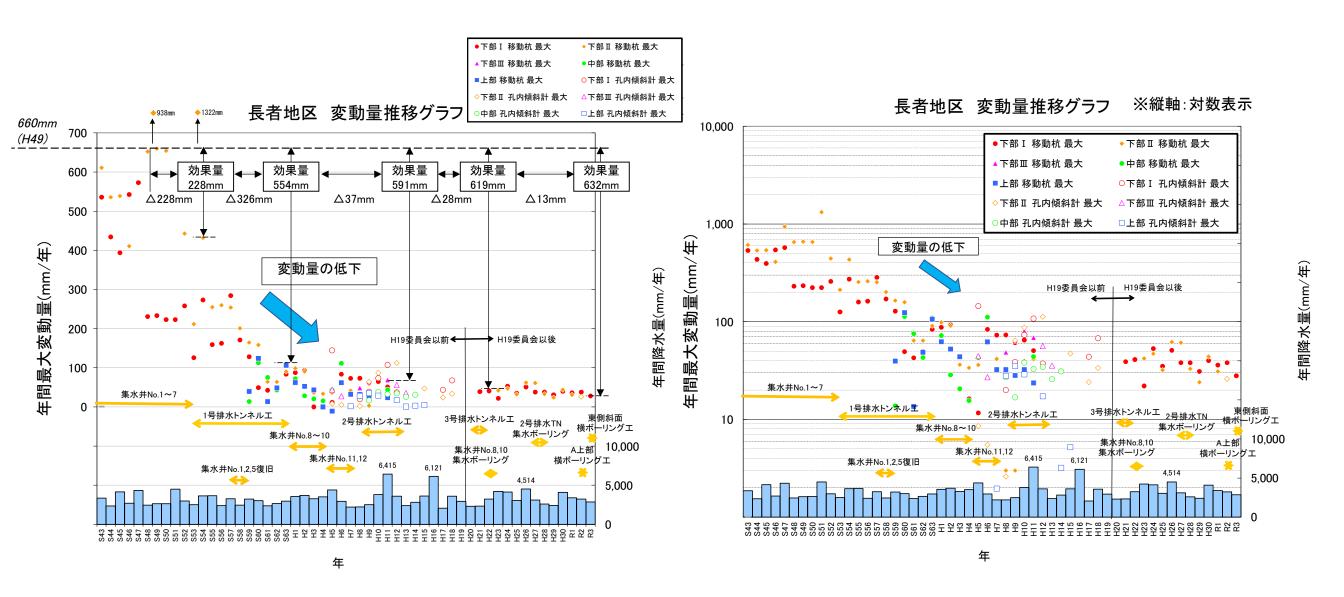
変動量の推移(移動杭及び孔内傾斜計)①

- 昭和43年度から令和3年度における年間最大変動量の推移について整理した。
- 昭和39年頃に1.5m/年であった地すべり変動量は、集水井工、排水トンネル工などの地下水排除工の施工により、 平成11年には5cm/年程度まで変動量が減少した。
- **令和2年に<u>は4cm/年程度</u>、<u>令和3年は3cm/年程度</u>まで減少している。**
- このように、近年施工された対策工により、全般的に変動量が減少し、近年は40mm程度で安定的に推移している。

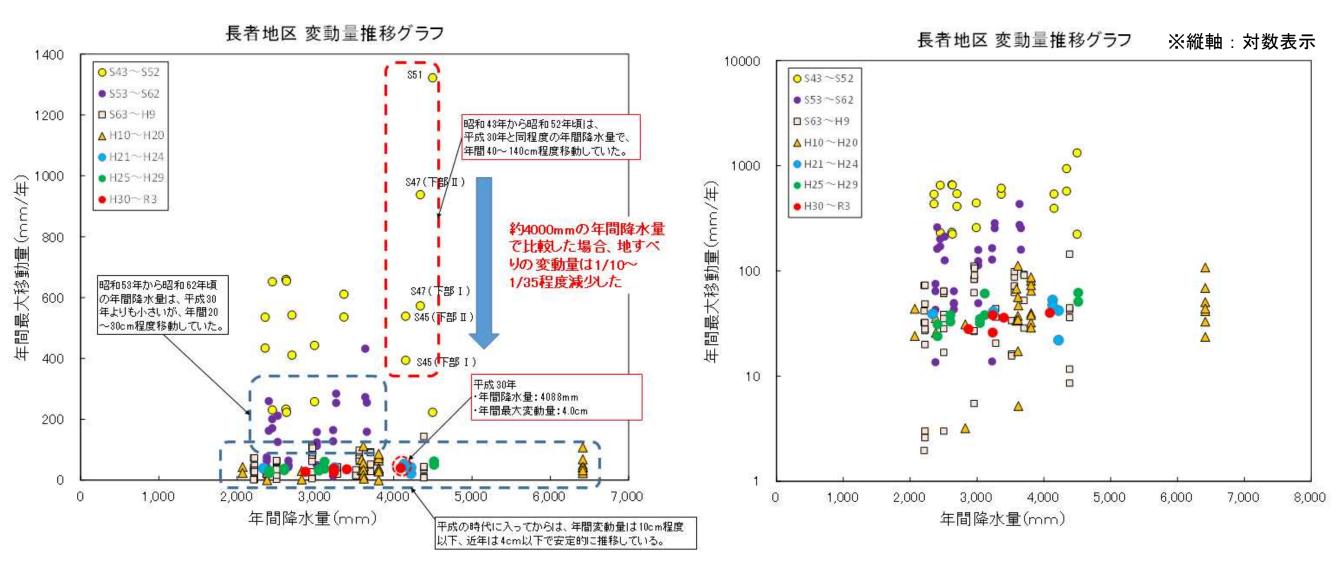
変動量の推移(移動杭及び孔内傾斜計)②

- 昭和43年から令和3年までの年間最大変動量を、S43~S52、S53~S62、S63~H9、H10~H20(以上、約10年間ごと)、H21~H24(3号排水トンネル完成後)、H25~H29(2号排水トンネル集水ボーリング完成後)、H30以降に分類
- これを年間降水量と最大変動量の関係にして比較
- 降雨量に対する移動量は、S43からH9にかけて大幅に減少している。
- H10~H20の期間では、6000mmを超える極端な年間降水量があったものの、S43~S52時と比較すると、変動量が小さくなっている。
- H30以降は約4000mmの年間降水量があっても変動量は50mm程度であり、期間全体としては40mm以下で安定的に推移している。

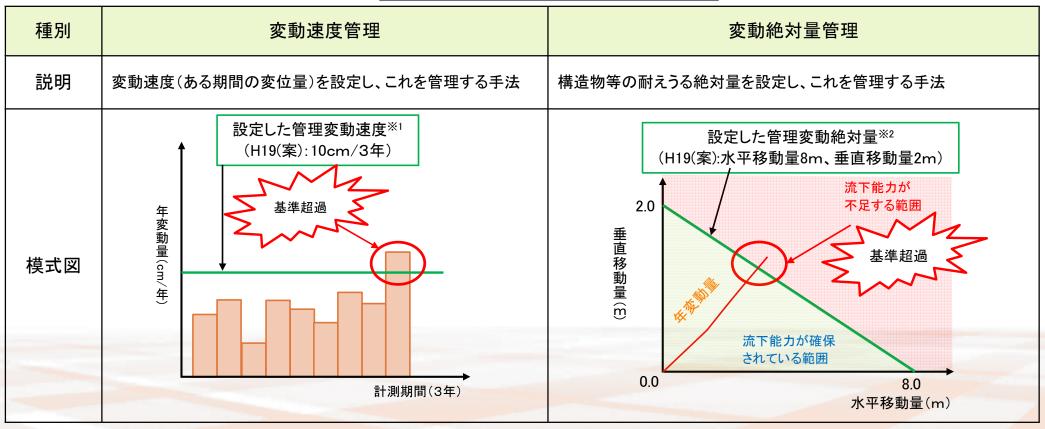
#### 変動管理値 設定手法

※2)河川断面を水平・垂直方向に変化させ、設計洪水時の流下能力を下回る変動量を算定。
