県道安田東洋線防災・安全交付金(明神口トンネル)工事

明神口 トンネル  
Myojinguchi Tunnel  
長さ 679m

大旺新洋・須工ときわ・山本 特定建設工事共同企業体

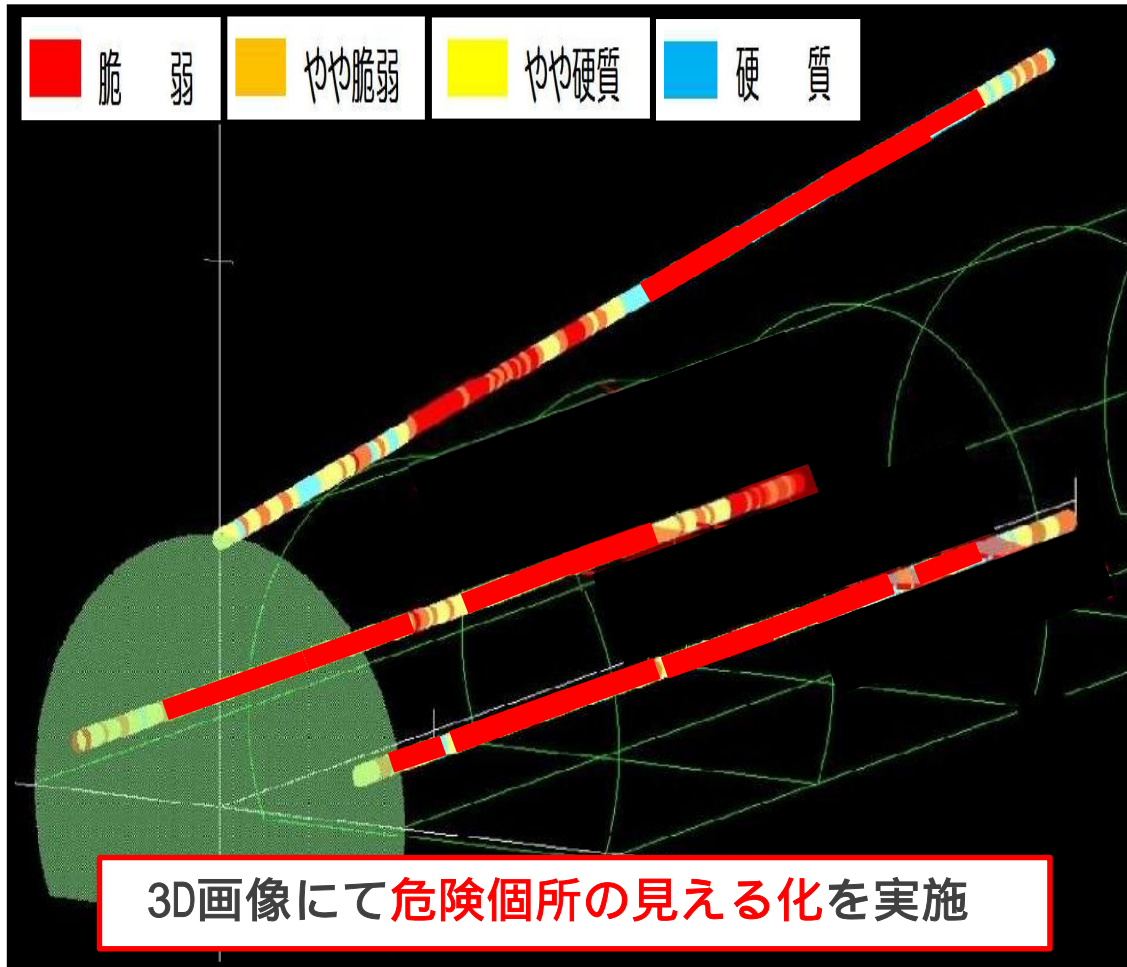
## 穿孔探査システム (DRISS)

穿孔探査システム (DRISS) を用いて前方削孔探査を行い、**先方の地層を予測し、事前に対策を検討・準備**したことで、遅滞なく適切に対策を行い、安全に掘削作業を完了した。

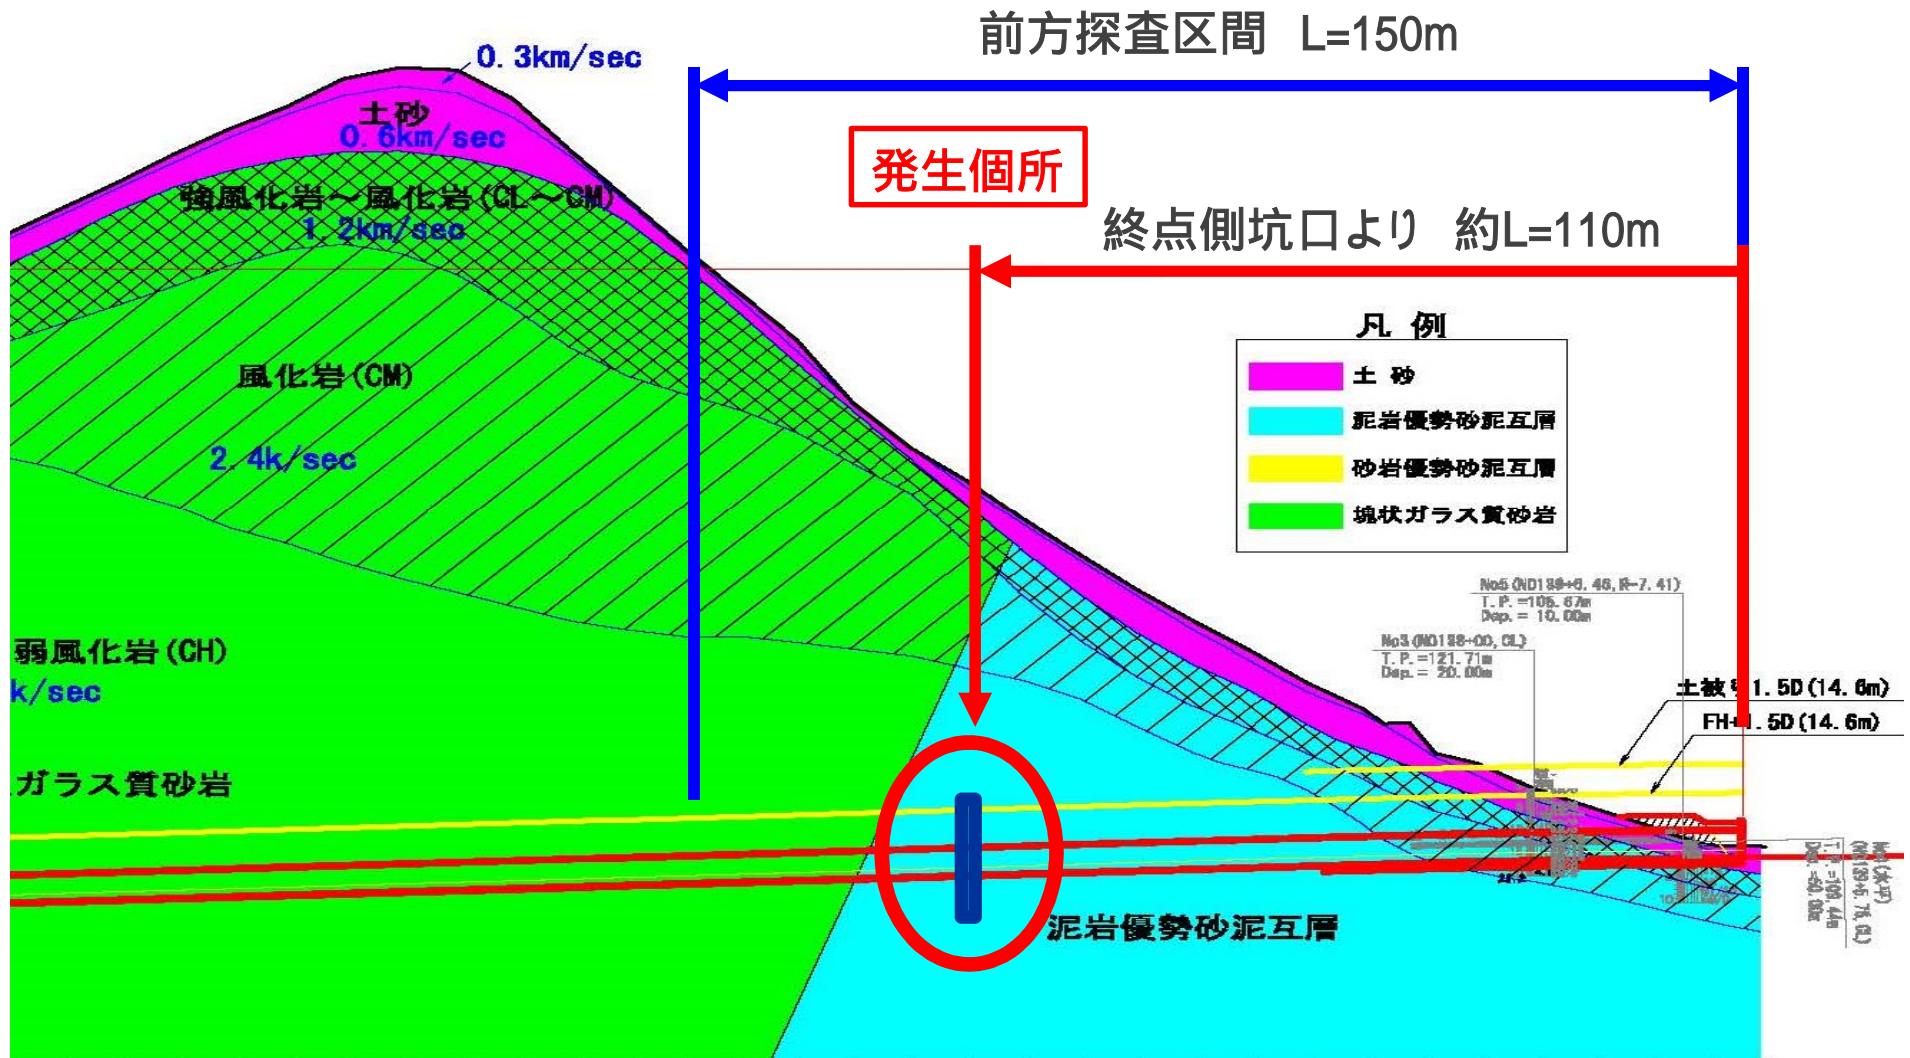
D aパターンで大きな変位が発生

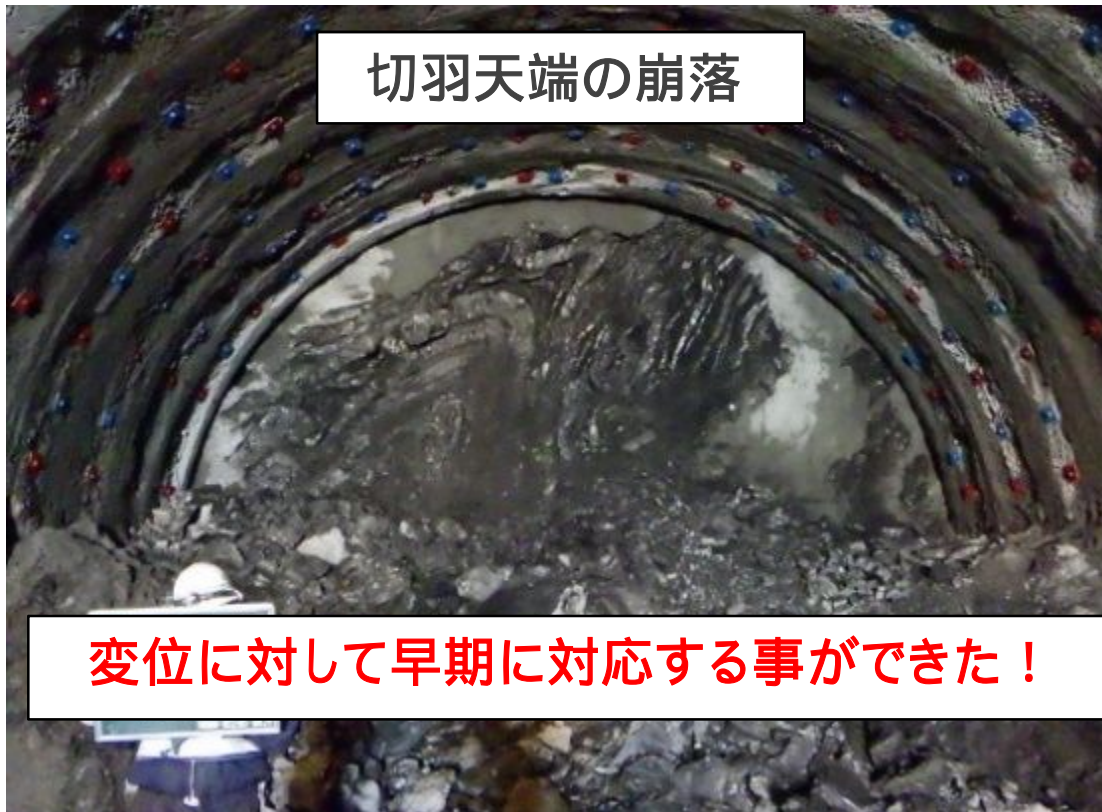
- ・ 終点側坑口より約110m付近において突発的に大きな変位が発生したが、前方探査で得られた情報により、**事前に検討準備していた為、対策工にて早期に対応する事ができた。**

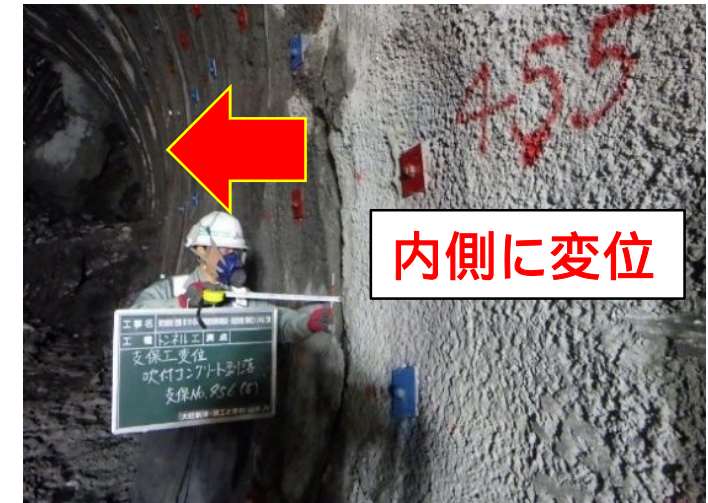
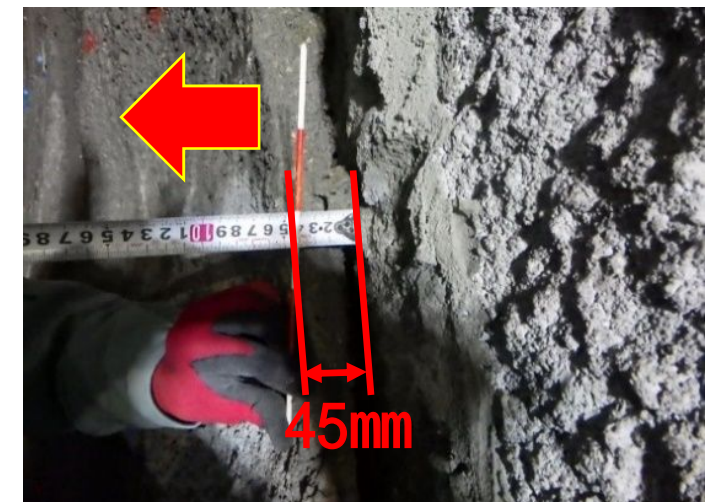
### 吹付コンクリート変位

・穿孔探査システムで得られた情報からその後の掘削時に想定される変状について検討を行い事前に準備し対策を行った。

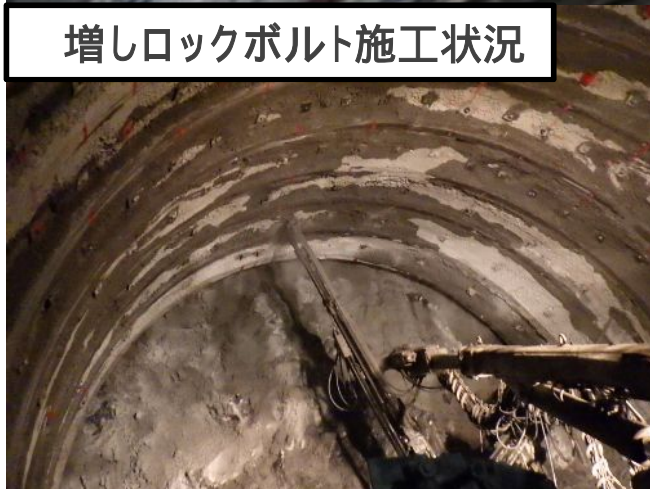
## 増しロックボルト施工状況

・対策工として変位後、直ちに増しロックボルトの施工を行い早期に作業従事者の**安全を確保**した。

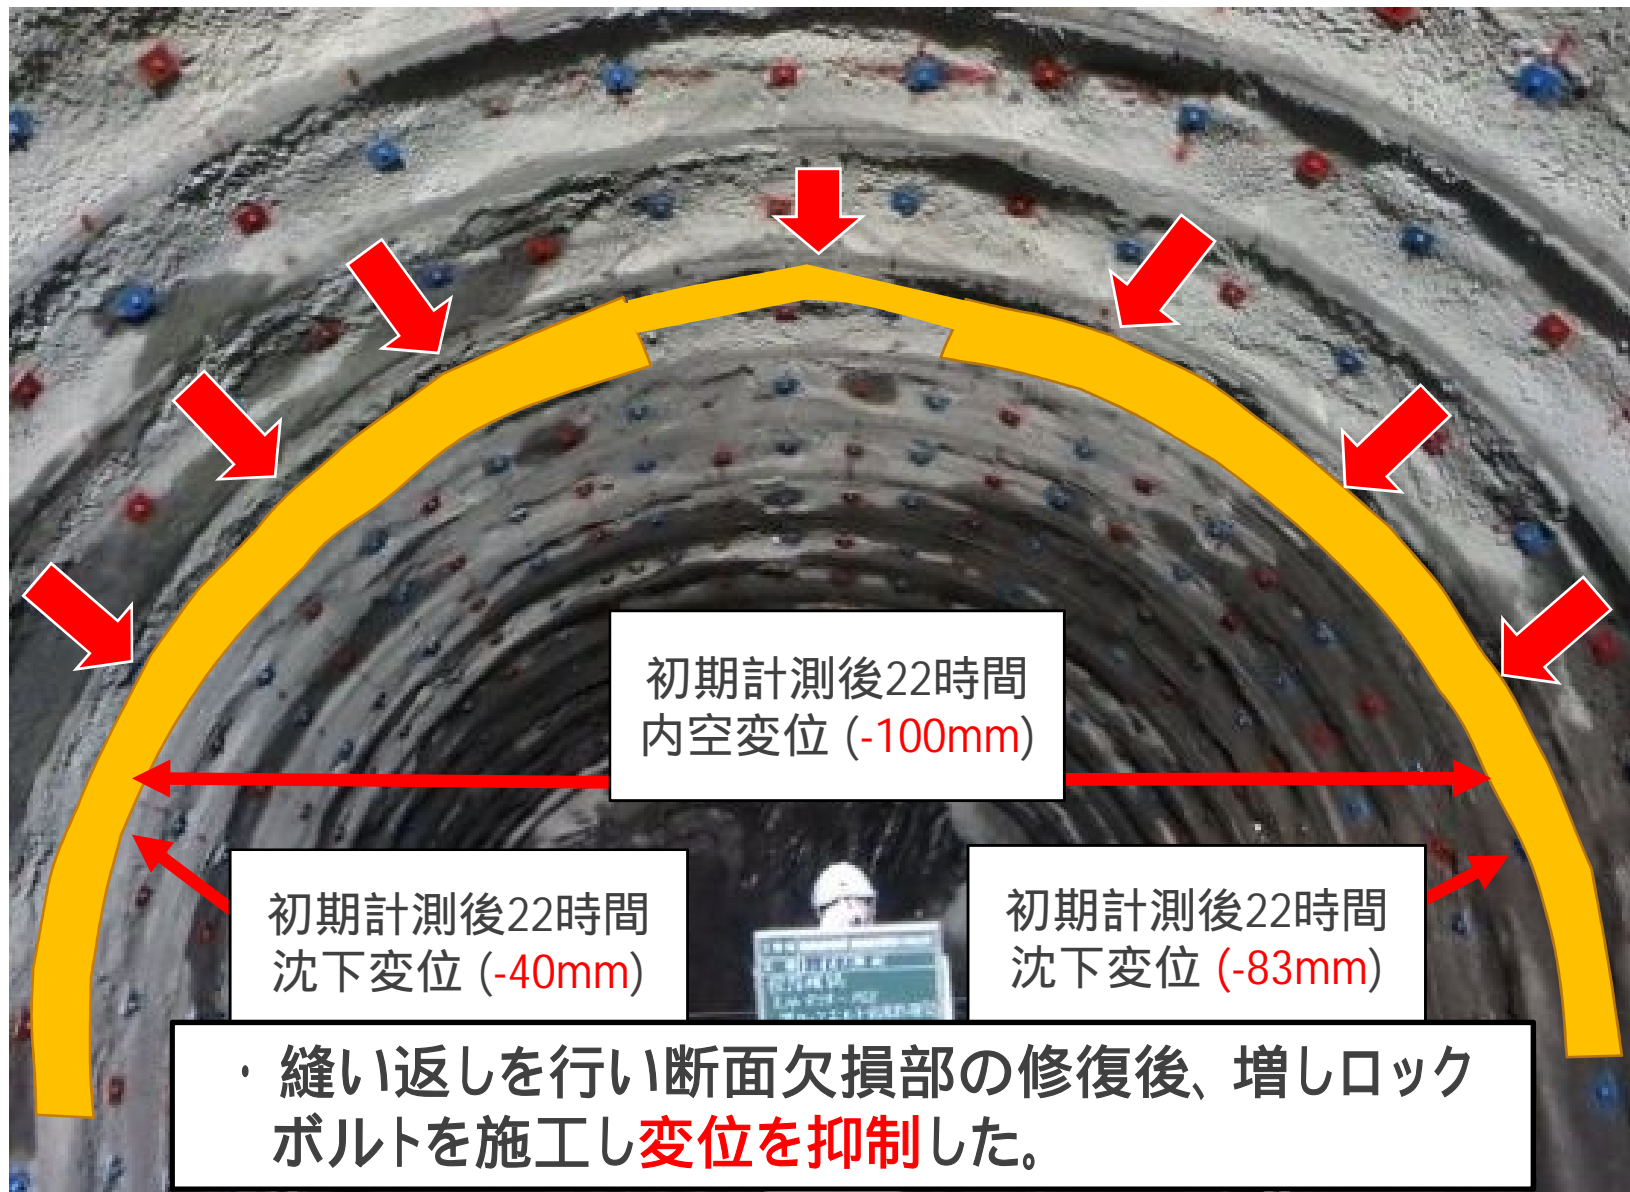
## 支保工の縫い返し

大きな変位が発生したため支保工を縫い返えした。

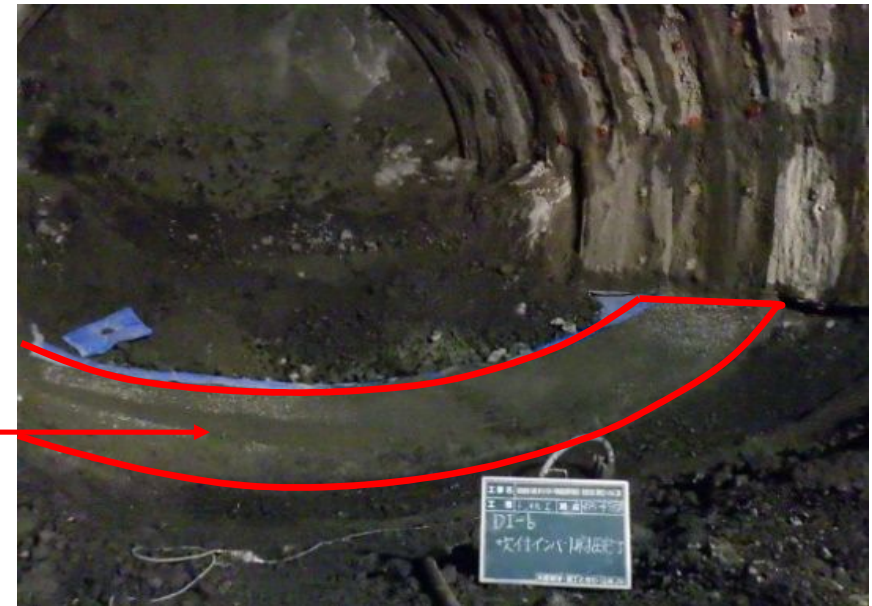
- 内空変位確認箇所について、吹付コンクリート施工後、変位が止まらない区間について、吹付インバートを施工する事で**早期インバート閉合により変位を収束**させることができた。

吹付インバート工  
t = 250 18-10-15

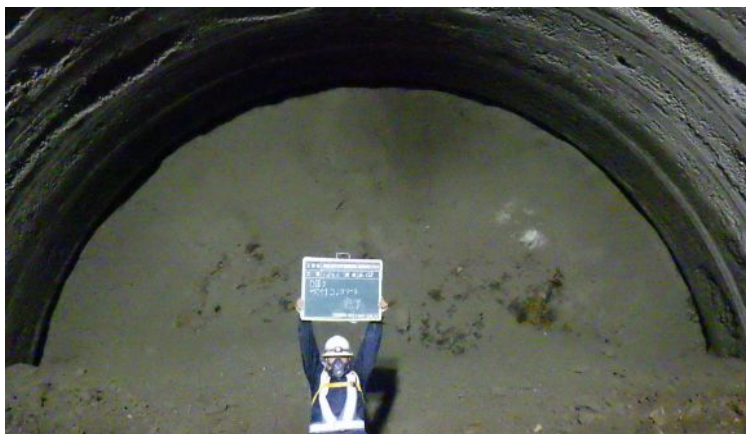
鏡吹付

切羽天端の崩壊の対策として、長尺鋼管フォアポーリング(AGF工法)・鏡吹付を行い、切羽・天端の崩壊・トンネル上部の**緩み領域拡大を防止**した。

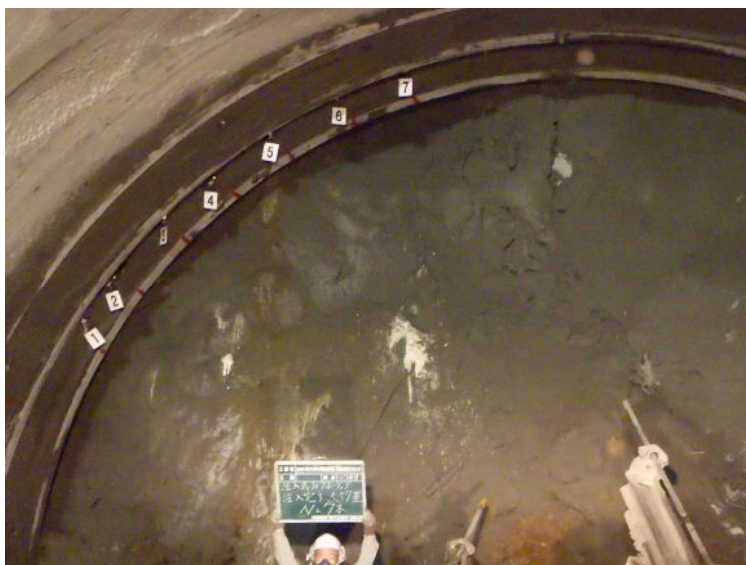
注入式フォアポーリング

終点側坑口付近の脆弱な土砂部分について、法面掘削中に大規模な崩落が予想された事から、トンネル掘削部について注入式フォアポーリングの**準備を事前に行い施工する事で崩壊を防止**した。

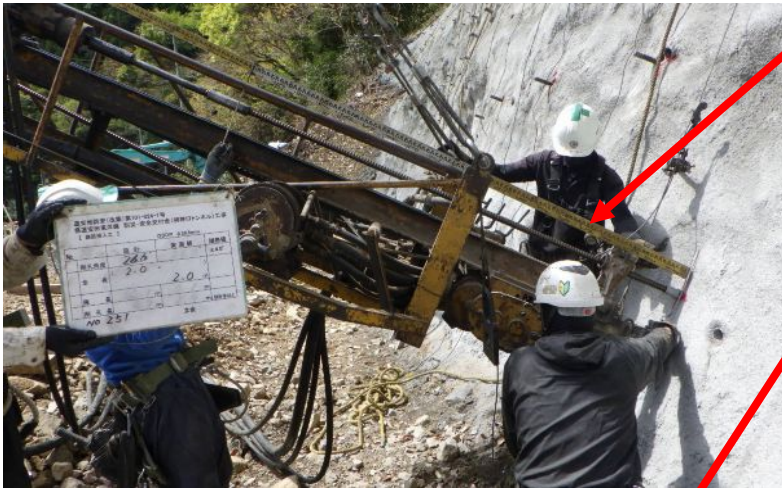
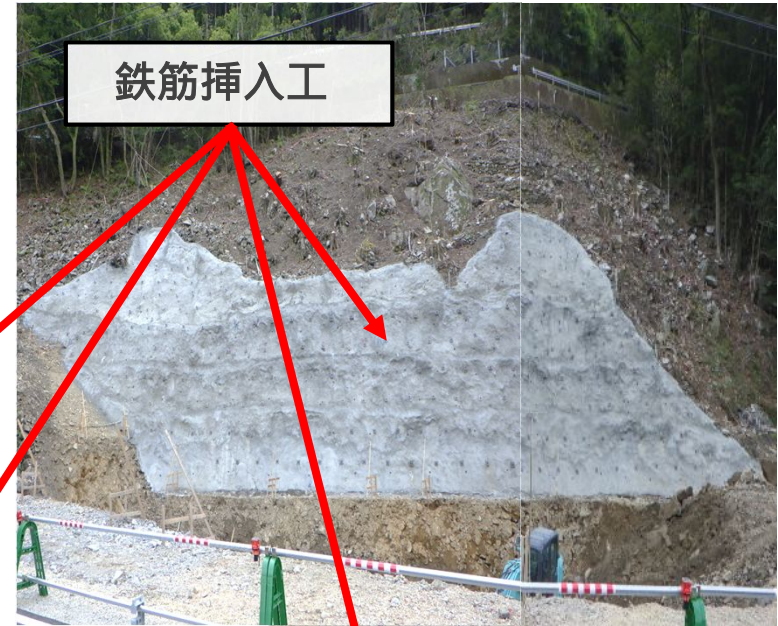
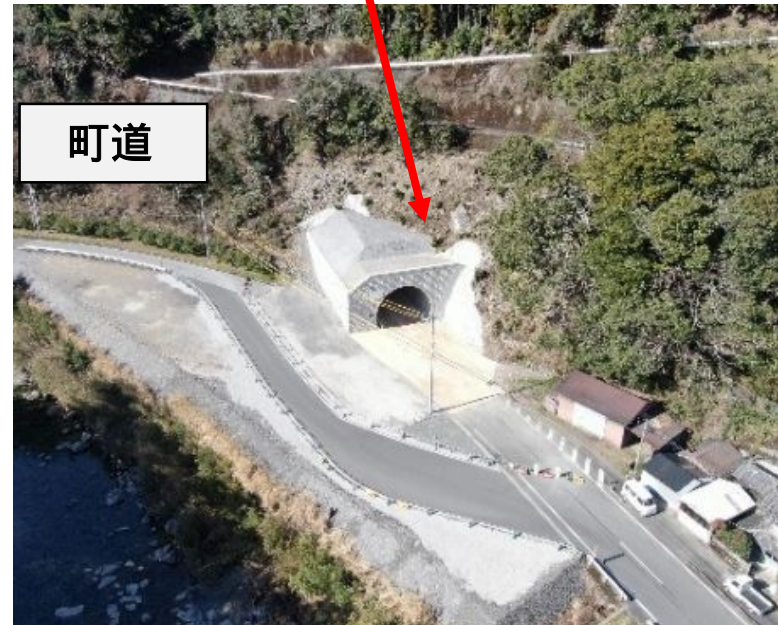
### 終点側坑口鉄筋挿入工

強風化岩の体積した法面に対して、斜面崩壊の恐れがある為、鉄筋挿入工を行い法面の崩壊を防止した事で、掘削中の地表面計測では許容値を上回る変位は観測されなかった。

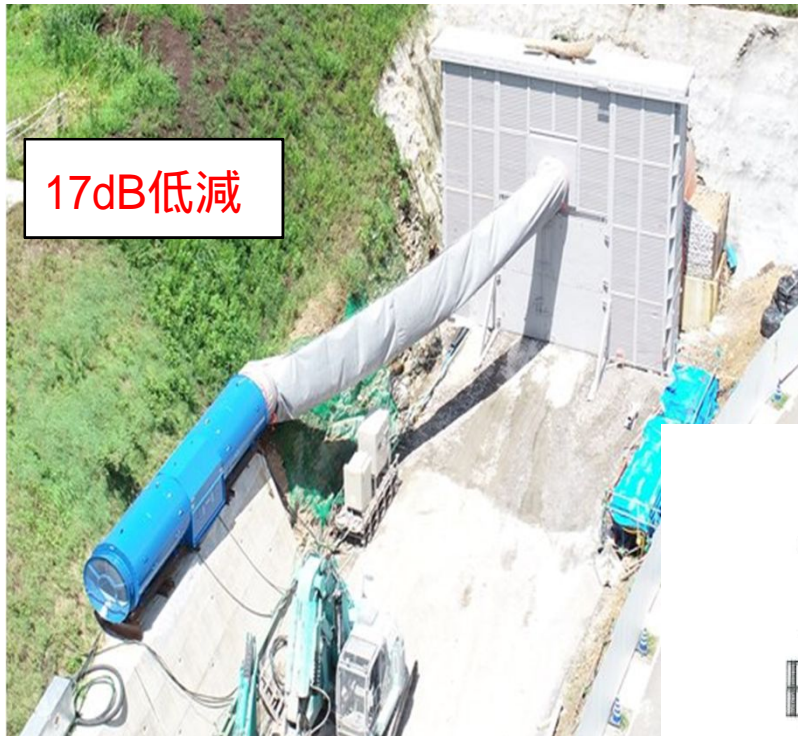
#### 1) 発破騒音

(当該工事規格値: 昼100dB夜70dB)

推定値 **85dB**を **68dB** に抑制

17dB低減

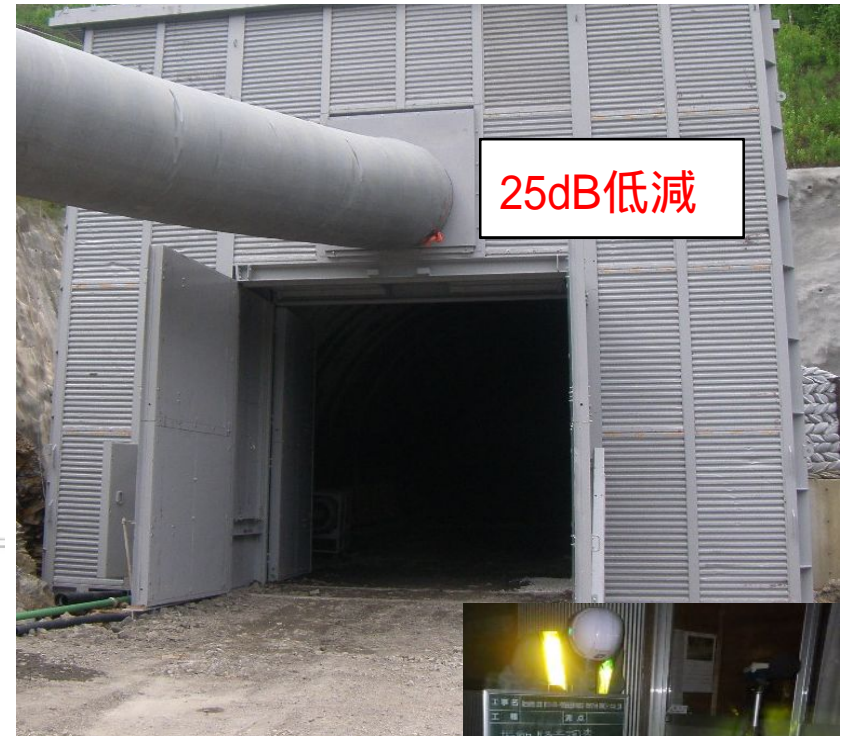
#### 2) 発破低周波音

(当該工事規格値: 昼130dB夜100dB)

推定値 **117dB**を **92dB** に抑制

25dB低減

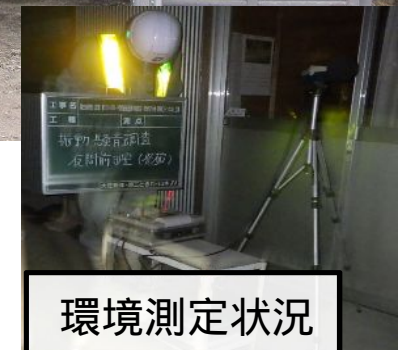
### 砂充填2層式防音扉

2層

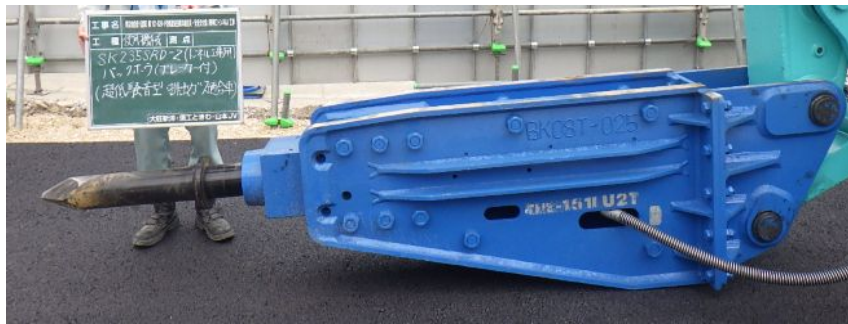
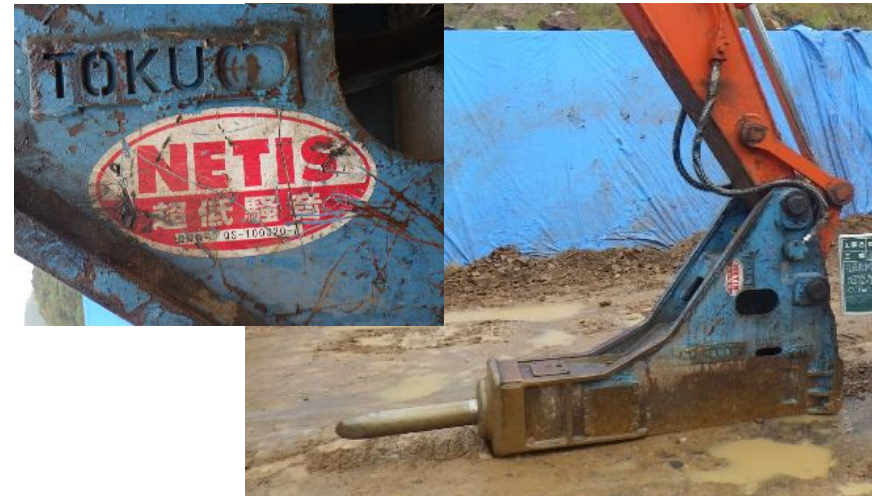
超低騒音型ブレーカ

超低騒音型機械使用

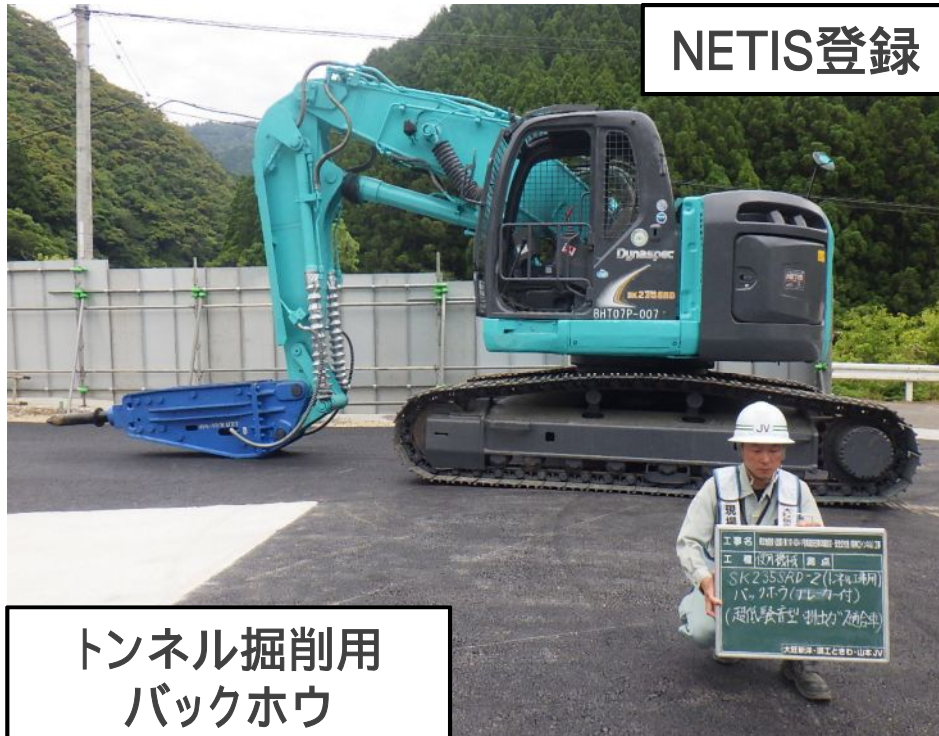
超低騒音型ブレーカ

NETIS登録

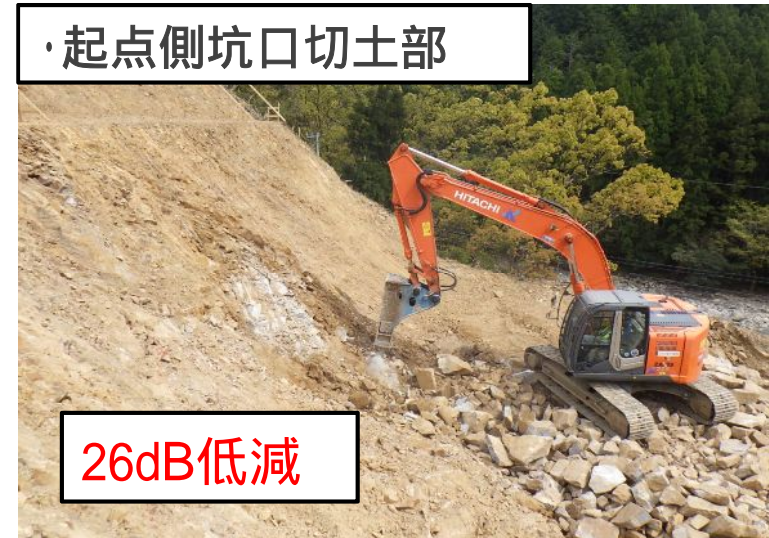
トンネル掘削用  
バックホウ

・起点側坑口切土部

26dB低減

・騒音 規格値 85dBを 59dBに大幅に抑制し苦情無く掘削を完了した。

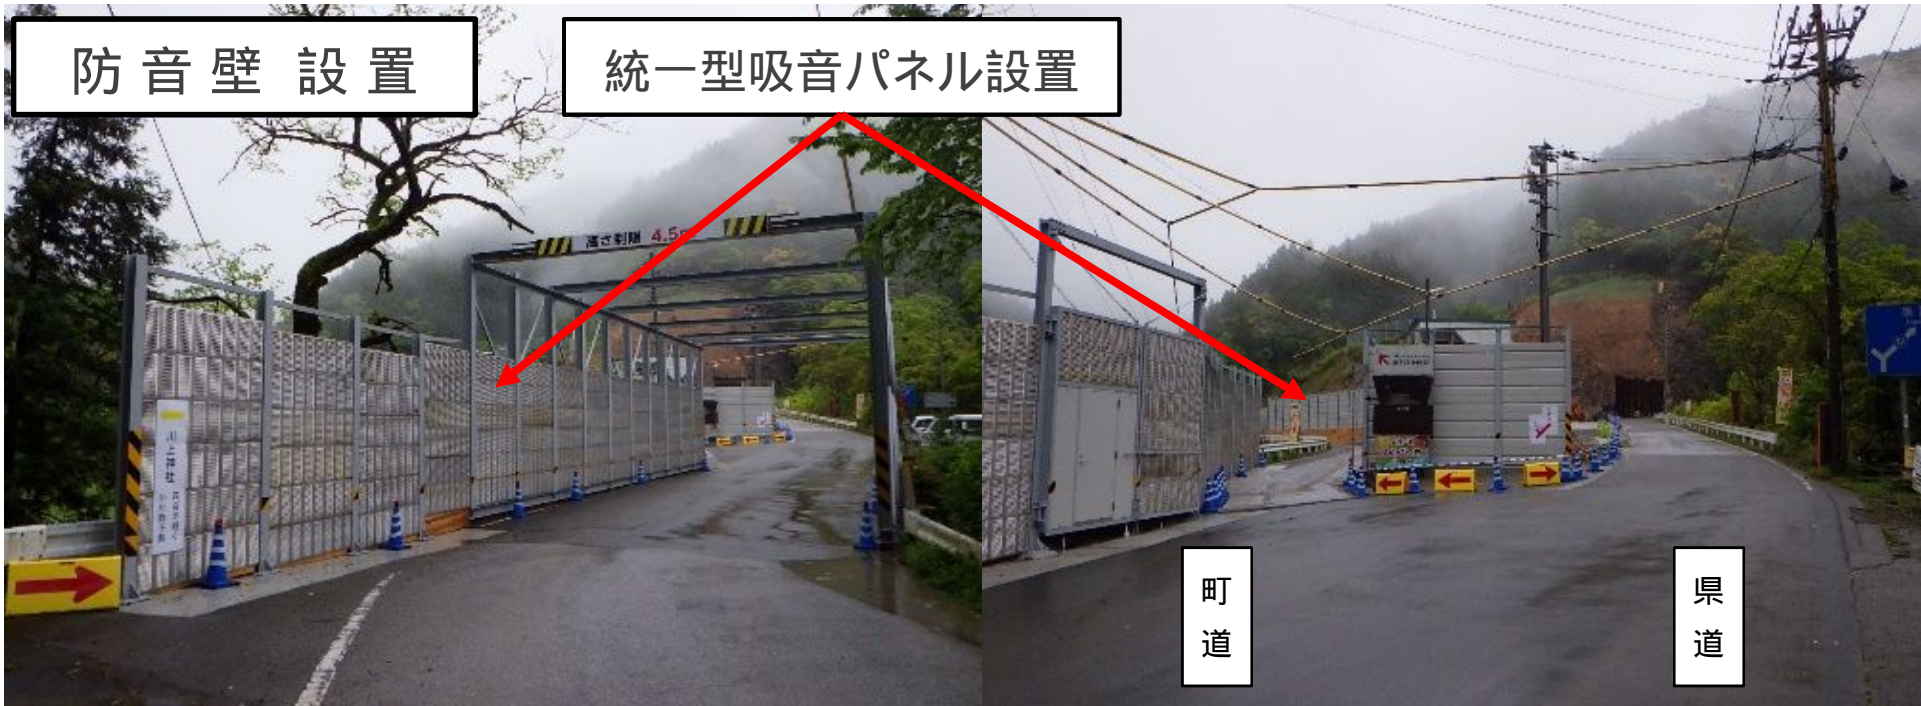
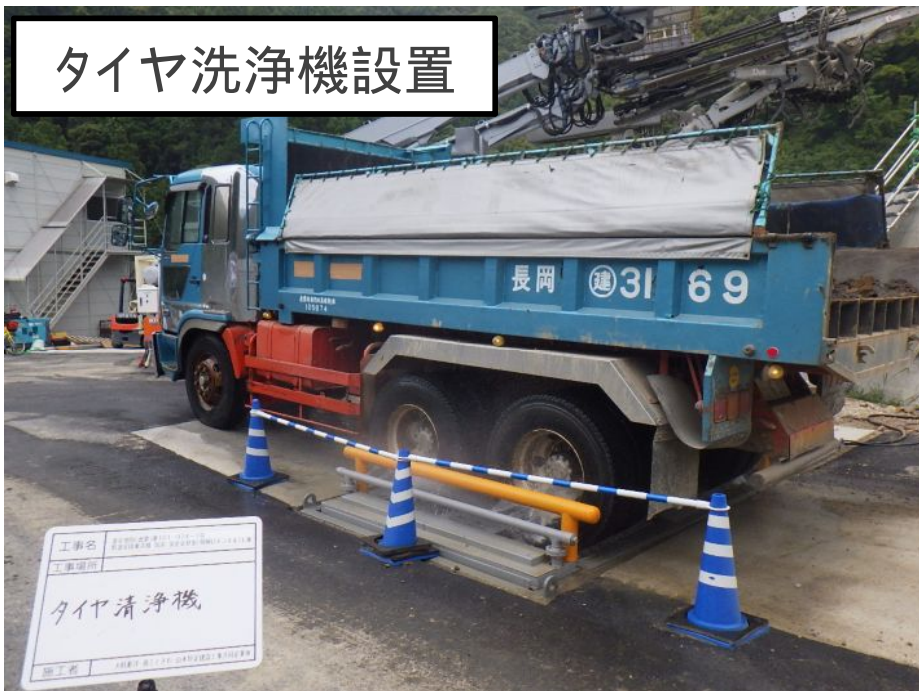
・住民宅の近い小川地区では、防音壁に統一型吸音パネルを用いる事で、昼夜間のトンネル施工機械の騒音を抑制し、10tダンプ運行についても、タイヤ洗浄機を設置し、走行中の粉塵を低減する事で、**地元住民への環境負荷を低減し苦情無く工事を完了する事ができた。**

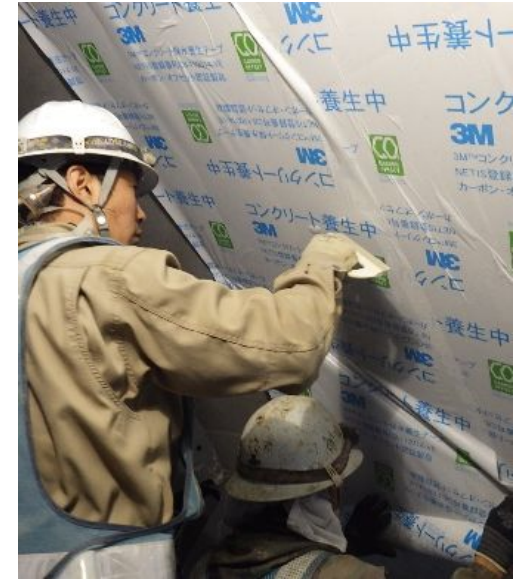
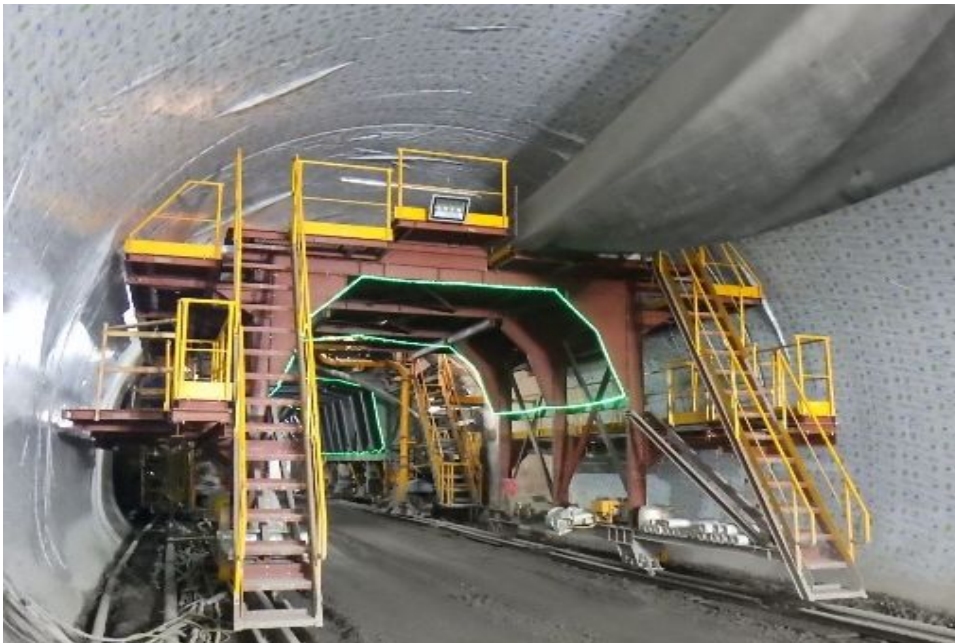
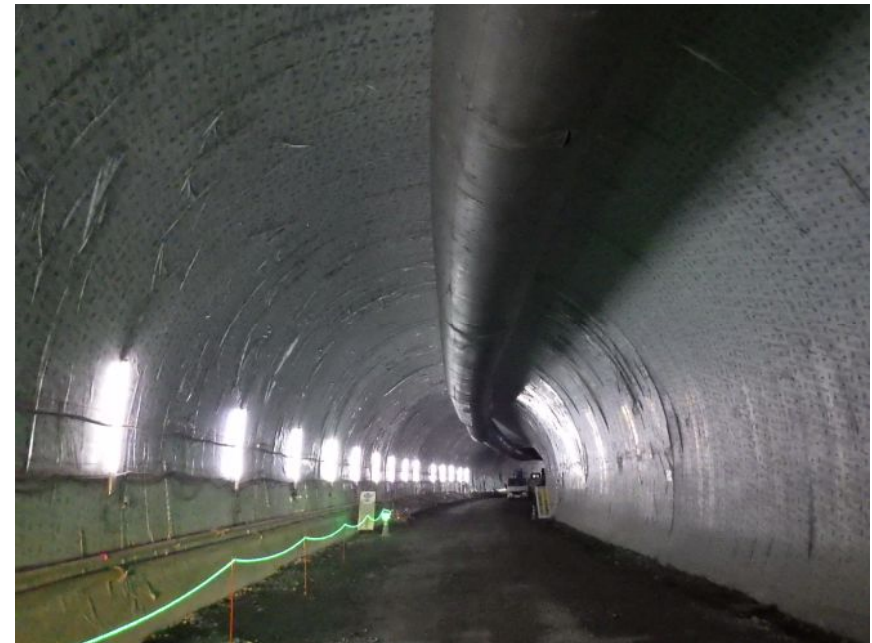
### コンクリート 品質養生

- ・ 覆工コンクリート表面からの水分逸散を低減するため、**保湿養生テープ(3Mシート)**を全面に貼り付け約3カ月保湿効果の高い湿潤養生を行う事で密実なコンクリートを形成しクラックの発生を抑制した。

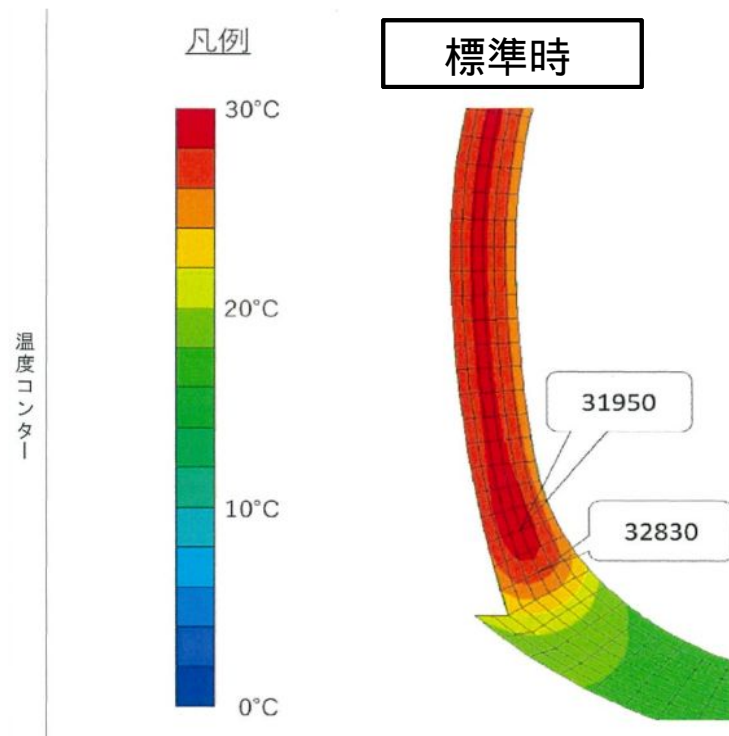
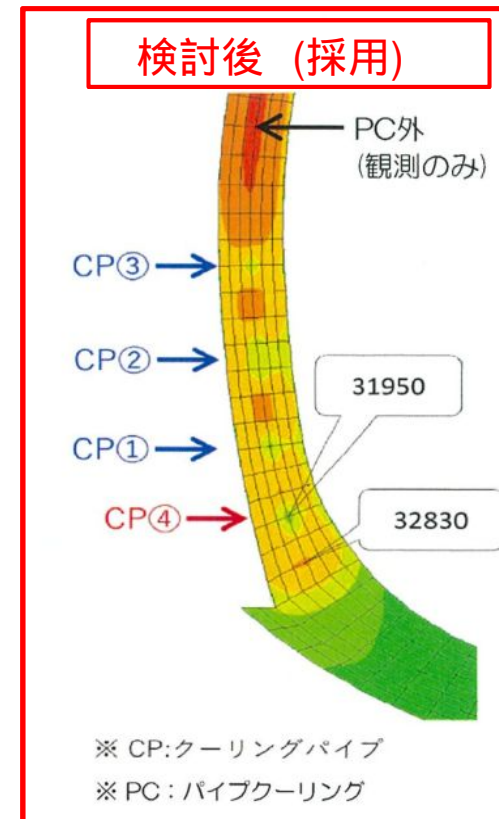
パイプクーリング配管イメージ図

・覆工コンクリートの側壁下端は、先行施工のインバートに拘束され、温度応力によるひび割れ発生が懸念された為、事前に覆工コンクリート内部の温度について検討・シミュレーションを行いパイプクーリング配管の段数及び通水温度を決定した。

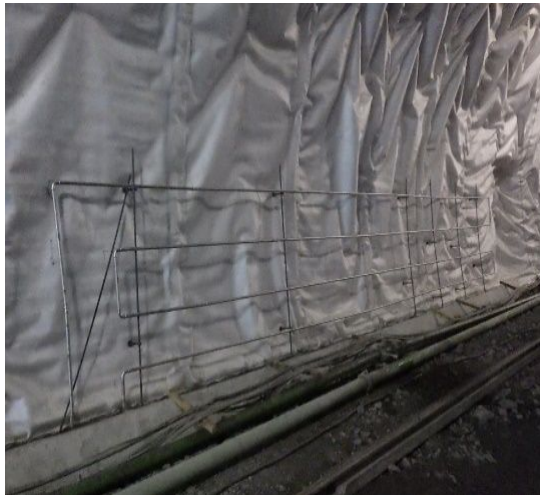
クーリングパイプ設置状況

- 事前検討で決定した段数でクーリングパイプを設置し、自社開発の自動制御ユニットにてコンクリート打設より5日間通水温度を調整、通水を行った。通水温度・コンクリート温度の観測データは、現場より本社に送信し専用ソフトを用いて予測と対比を行いながら管理を行うなどICTにも取り組んだ。

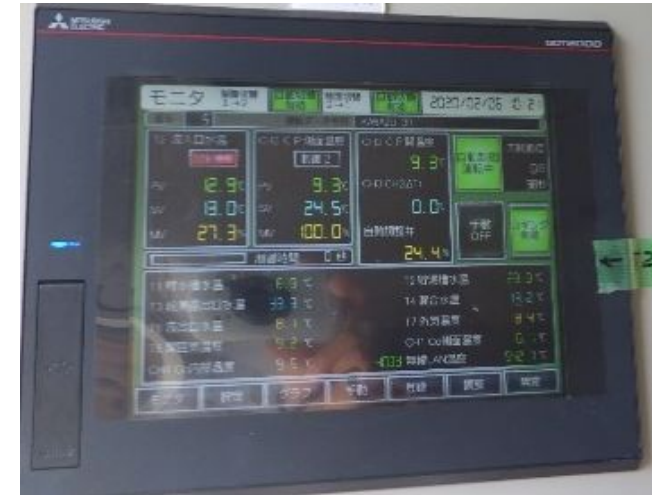
通水温度管理

コンクリート温度の上昇を低減した結果、**温度応力によるひび割れの発生を抑制した。**

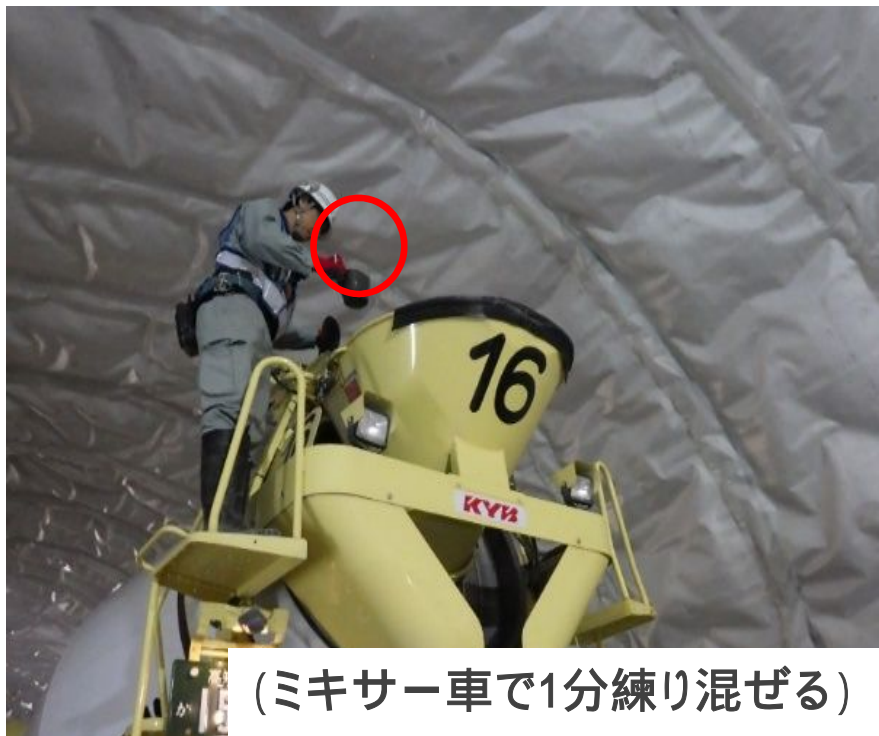
### 改質剤 (FD-15) 添加状況

- ・コンクリート改質剤 (FD-15) を添加しコンクリートの収縮を低減し、環境変化への抵抗性を高める事で、**ひび割れを発生を抑制した。**
