河床等の状況改善対策について

高知県幡多土木事務所

河床等の状況改善対策におけるモニタリング計画等について

高知県須崎土木事務所四万十町事務所

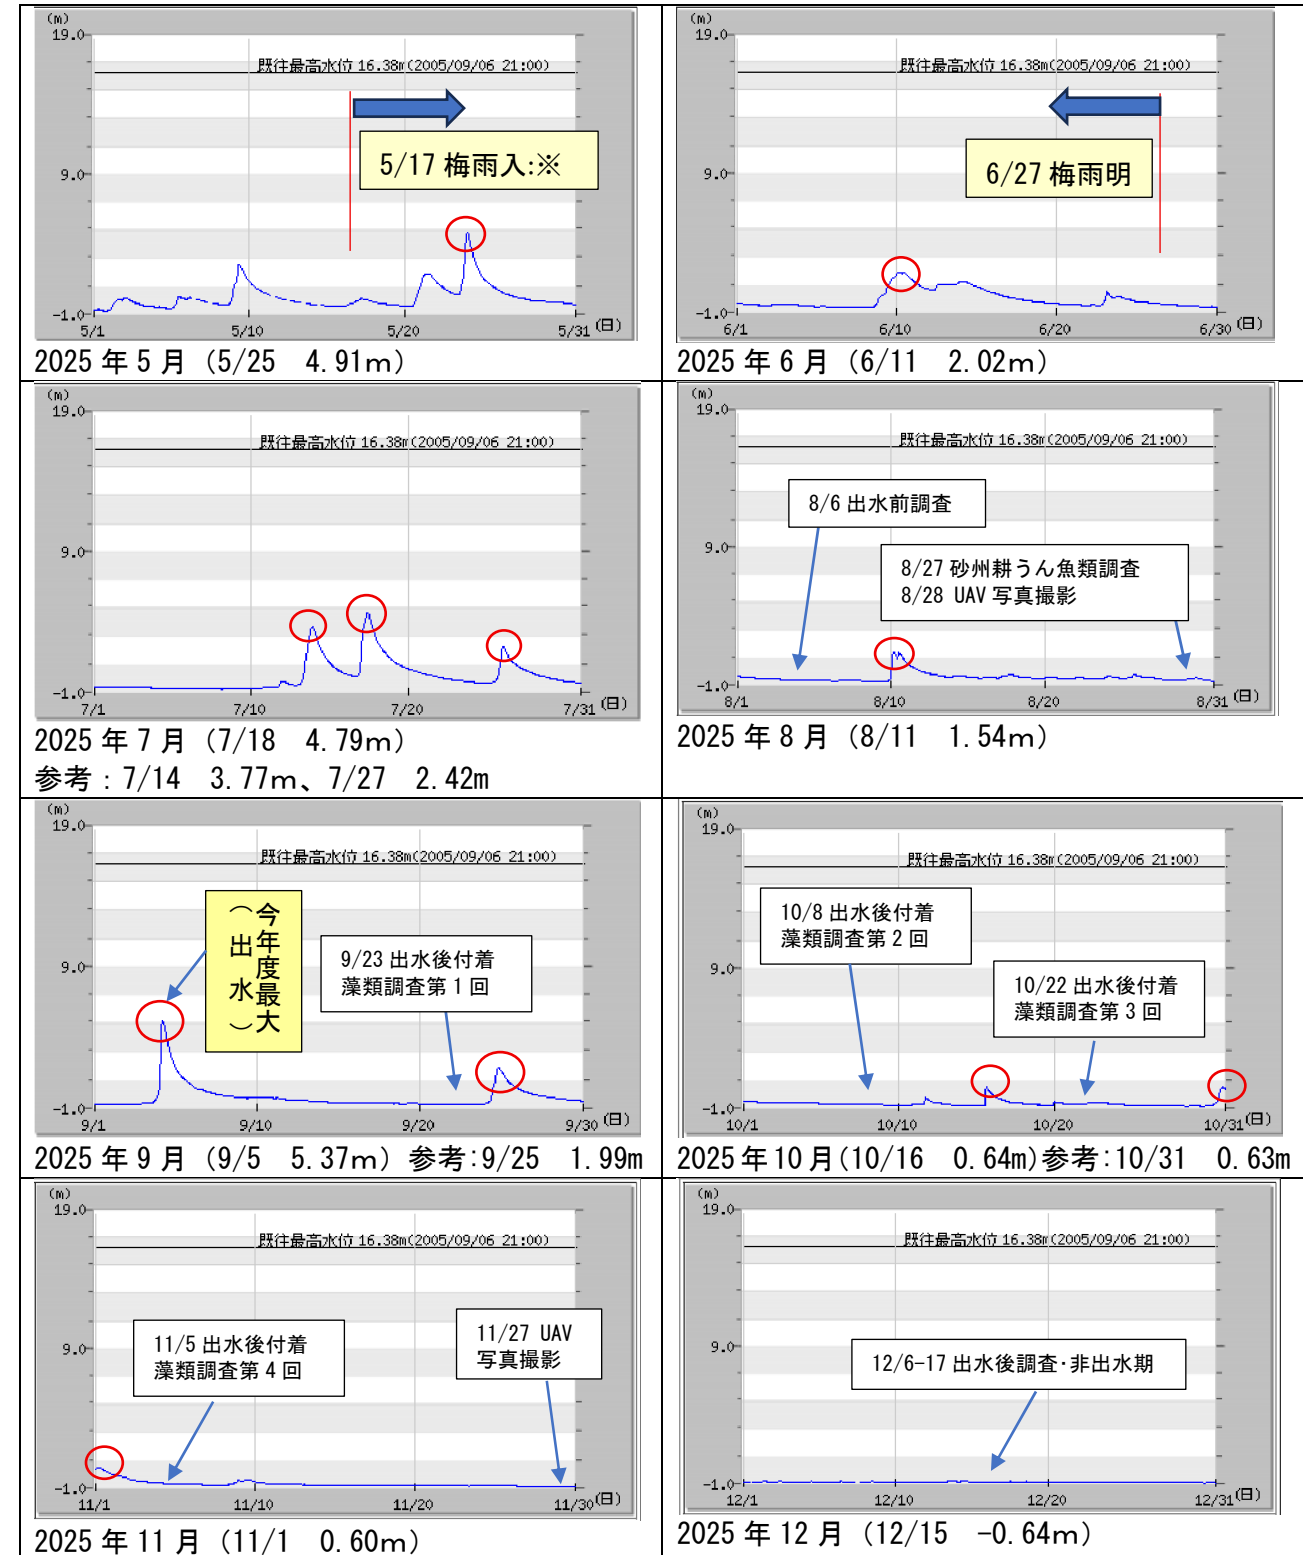
表2 津野川観測所における水位(2025年5月~12月)と調査実施状況

本調査は地元調整後7月1日に漁協挨拶・説明を行い、7月16日に出水前調査を予定したが、直前の7月14日に出水(津野川観測所水位:3.77m)があり、8月6日に延期した。置土完成(令和6年11月)から出水前調査までに、置き土箇所まで水位の上がる出水は何回かみられたが、例年と比較して大きな出水がなく、完成後からの水位が最大(津野川観測所水位5.37m)となった9月5日以降を出水後とした。ただし、魚類調査(出水後)については8月中に実施する必要があるため、8/6に実施した。その後は、水位を見ながら安定したタイミングで調査を実施した。

※: 令和7年は例年より梅雨入り(5/17)、梅雨明け(6/27)が極端に早く、5月25日に出水がみられた(津野川観測所水位:4.91m)が、空梅雨であった。

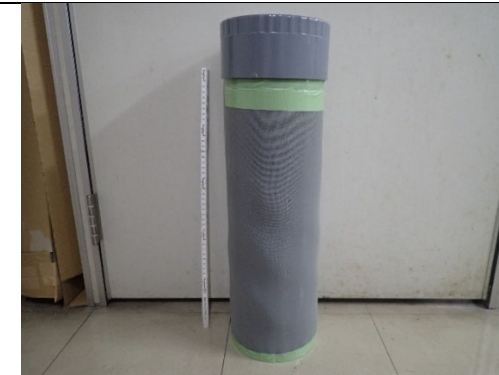
採水孔

○採水孔の設置：塩ビ管（長さ：50cm、幅：15cm）をストレーナー加工し、周辺にネットを巻く。設置後から、計測までの間は蓋を設置する。

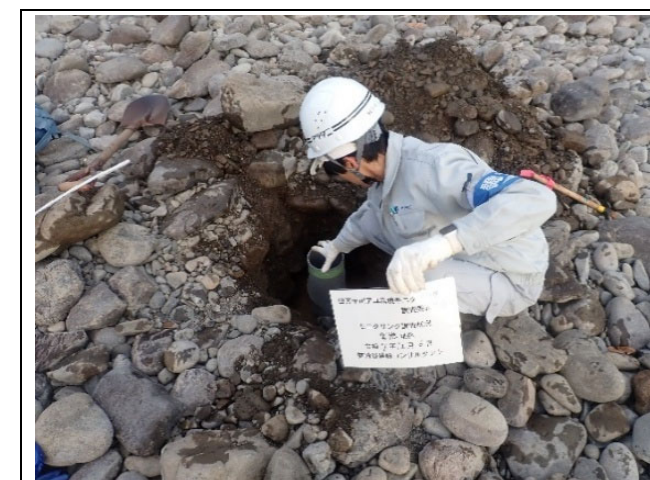
採水孔設置状況

水質調査は令和6年度は採水孔を重機で掘削（素掘り）して採水を行っていたが、開放型の採水孔では外気温、日射等の影響が考えられるため、令和7年度は観測孔として塩ビパイプを設置し採水を行った。採水方法が異なり、単純に比較できないため、前年との比較は実施しない。来年以降は、同様の採水を行い、経過観察を行う。

また、本年度は11月から12月に降雨がほとんどなく、調査時の河川水位が低く（※1）、伏流する水量も少なかった。採水孔は伏流水がたまる深さまで掘って設置したが、流入する伏流水も濁りが大きかった。

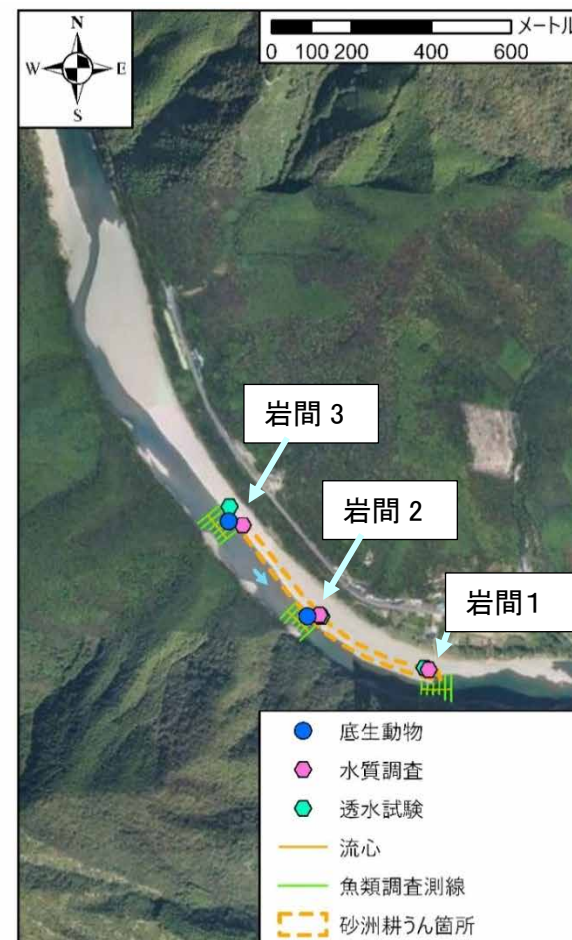
図7 岩間地区調査位置図

図面(図6、図7)は地理院タイルの空中写真(2018年9月～2019年1月撮影)、電子地形図を重ね合わせて作成

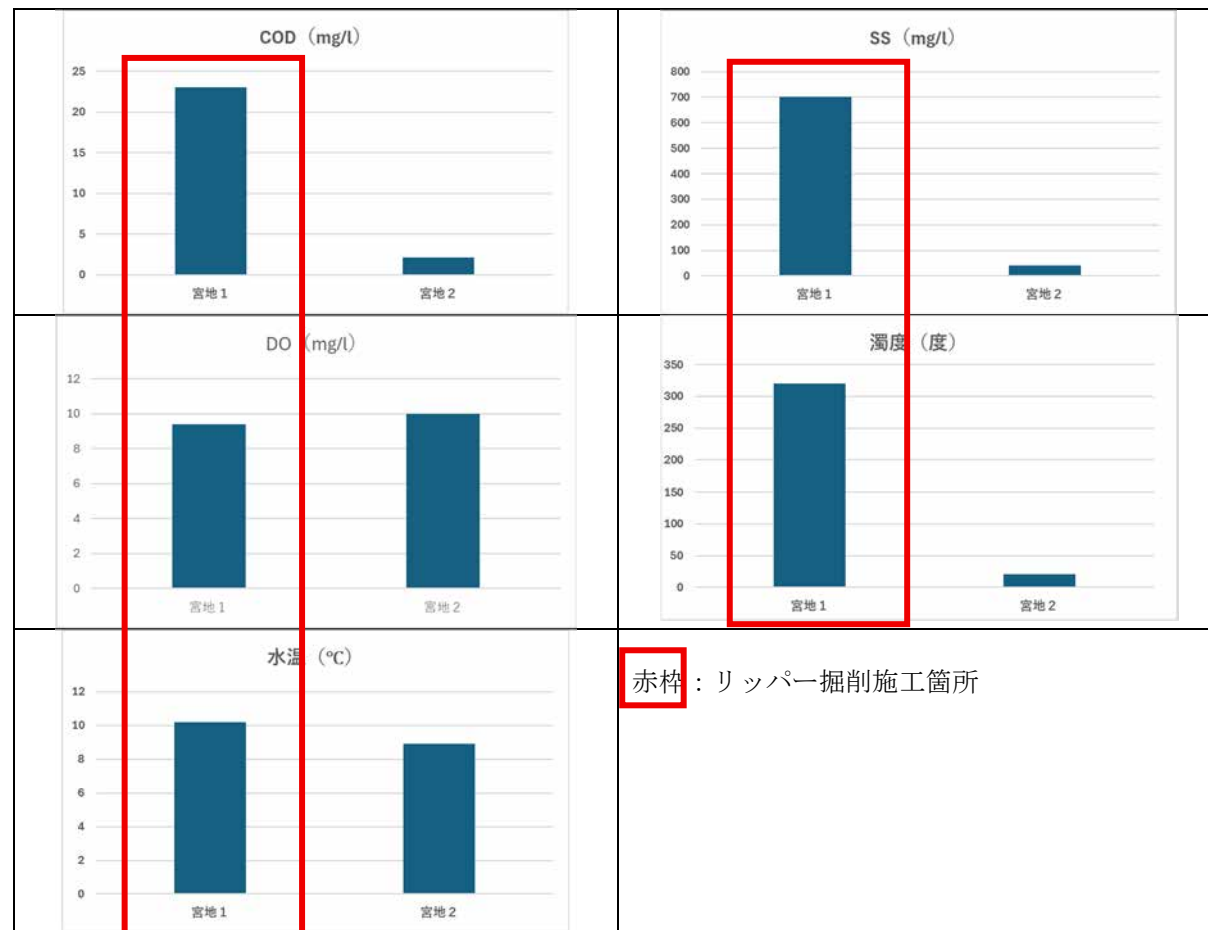
図8 宮地地区水質調査結果

リッパー掘削箇所宮地1では、COD、SS、濁度が高い値となった。DOについては9.4mg/lと良好であった。

未施工箇所の宮地2は宮地1の上流側であり、COD、SS、濁度は高いが、宮地1よりは低い値となった。目視による伏流水も宮地1よりは多くみられた。

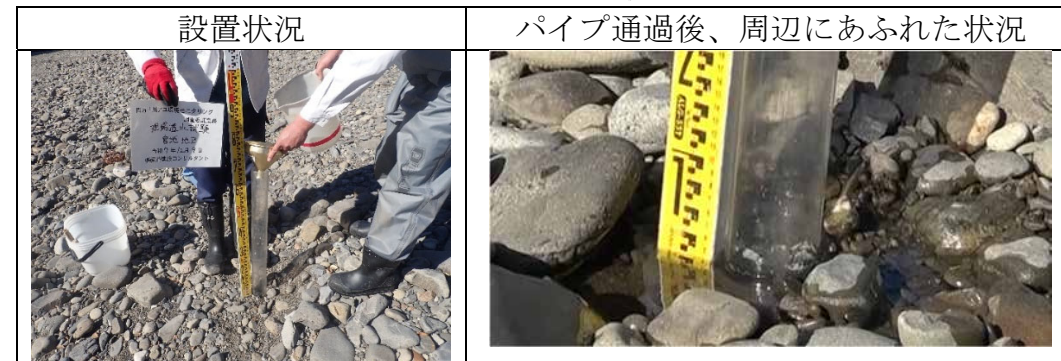
写真2 計測状況

- ・観測孔（透明パイプ：直径7cm、高さ70cm程度）を対象となる地面に設置した。
- ・下面の脇から水が出ないように隙間を埋めた。
- ・設置した観測孔にバケツ1杯程度（5リットル）の水を入れて、地面に設置した透明パイプを通り抜ける時間を測定した。また、パイプを通り抜けた後に水が周辺にあふれる地点もみられたため、あふれた水が地面にしみ込むまでの時間も記録した。
- ・調査地点はリッパー掘削施工箇所と未施工箇所を実施した。

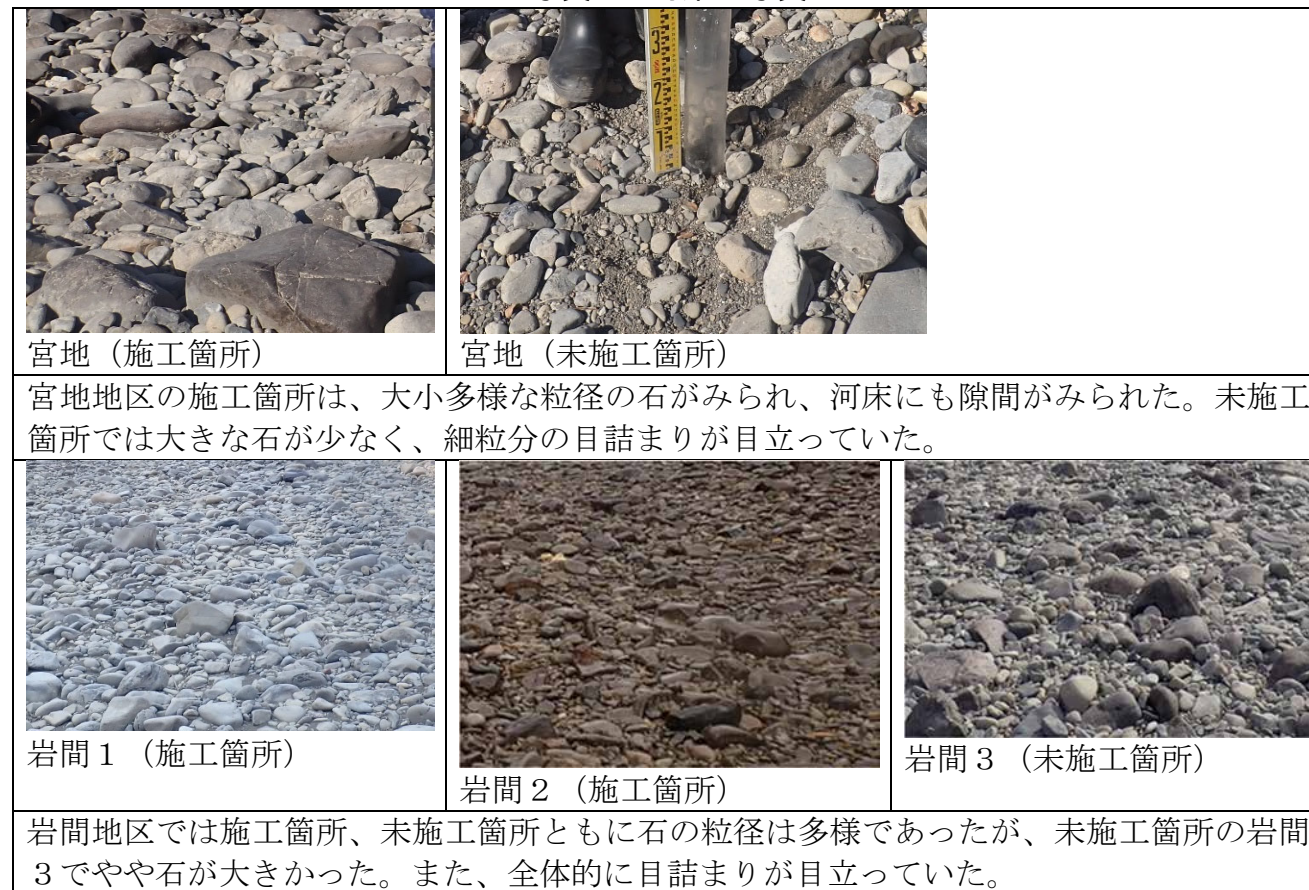
図10 計測結果

- ・リッパー掘削施工箇所では速やかに浸透 (21s) したが、砂などが目詰まりした箇所を探して計測した際は、水が周辺にあふれた後に地面にしみ込む箇所がみられた (41s)。
- ・未施工箇所では水が速やかに流れず、パイプ内にたまった(上写真)後にしみ込んだ(28s)。
- ・概ね施工箇所でリッパー掘削の効果がみられたが、目詰まりなどがやや進行し、効果が低下した箇所もみられた。

- ・リッパー掘削施工箇所について、岩間1では透水時間(38s)は未施工区間(35s)よりやや遅かったが、しみ込むまでの合計時間(岩間1:51s、岩間3:77s)は早かった。
- ・岩間2では他地点と比較して時間がかかり、効果も低下している。
- ・全体的に宮地地区と比較して、目詰まりが進行している傾向がみられた。
- ・施工区間ではリッパー掘削の効果のみられた箇所や、目詰まりで効果の低下した箇所がみられた。

- ・概ねリッパー掘削施工箇所で浸透する時間が早く、効果がみられたが、目詰まりの進行した箇所もみられた。
- ・宮地地区と岩間地区では、岩間地区では、時間のばらつきも大きく、目詰まりの進行により、効果が低下する傾向がみられた。

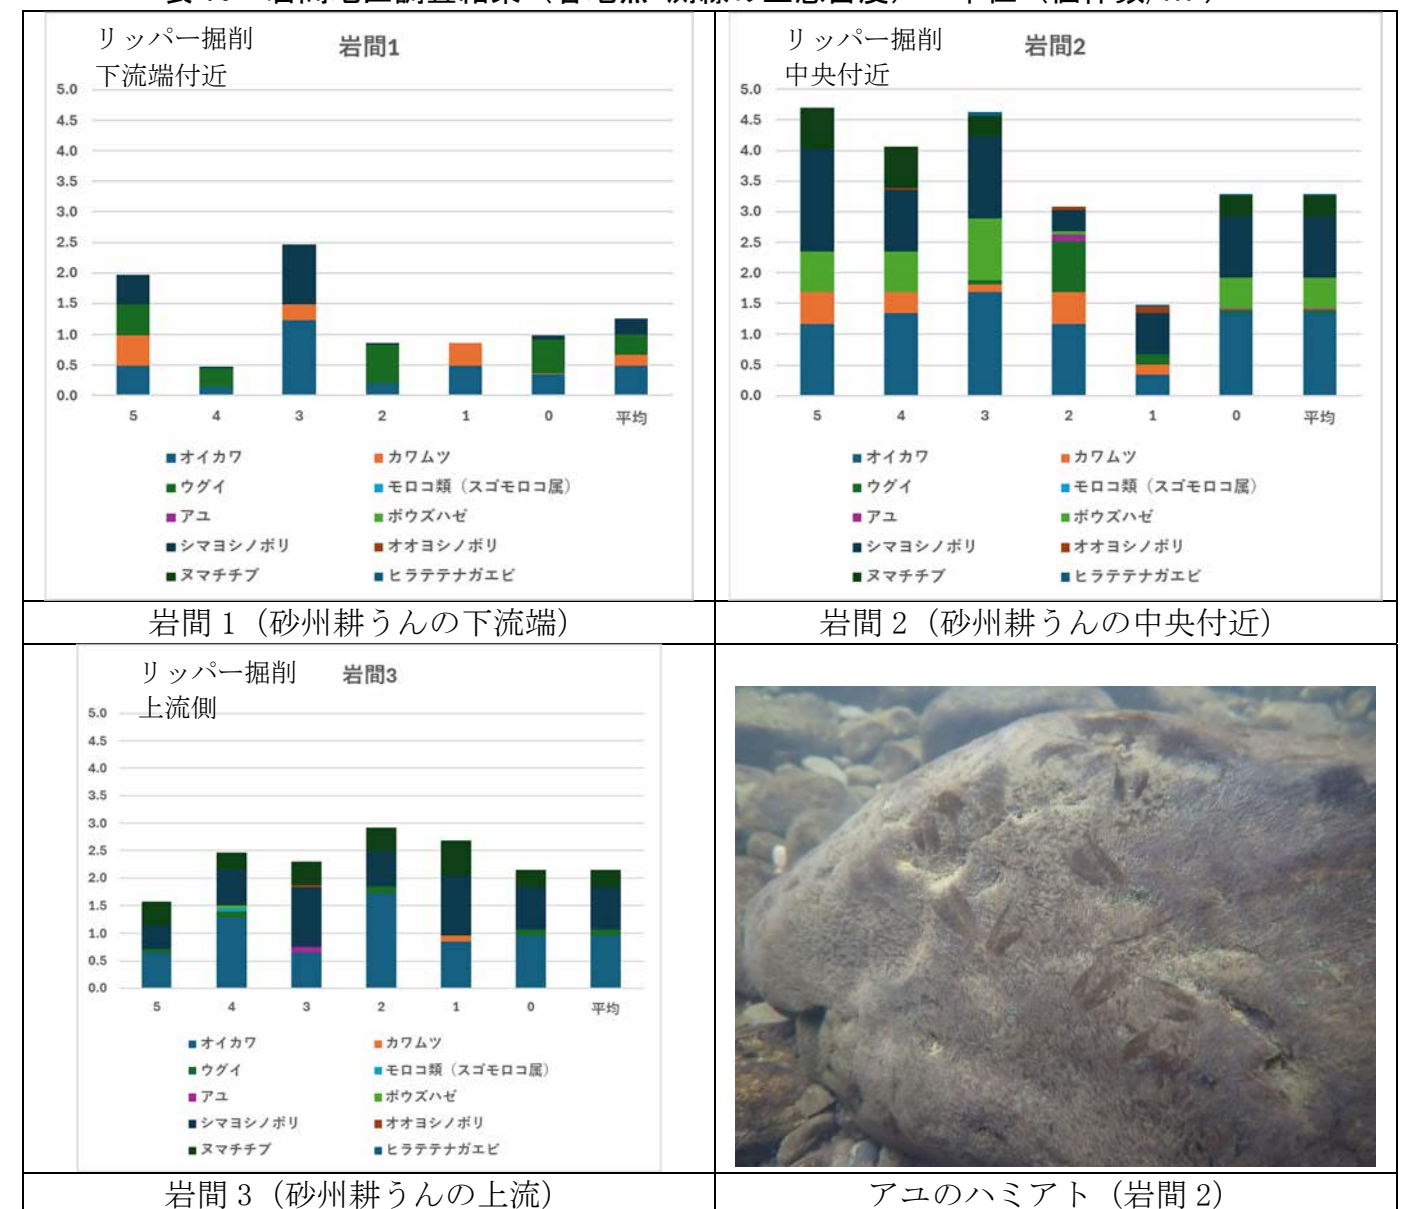
表10 岩間地区調査結果（各地点・測線の生息密度） 単位（個体数/m²）

- ・確認種類数は岩間3、岩間2が10種、岩間1が5種であった。アユは岩間3と岩間2で確認され、ヒラテテナガエビは岩間2で出現した。
- ・岩間1は河床が沈み石で汚れ(目詰まり)も目立ち出現種数、生息密度も少なかった。
- ・岩間2は浮石にアユのハミアト等も見られた。また、魚類生息密度も高かった。
- ・岩間3は河床の石礫の上にやや砂の堆積がみられた。

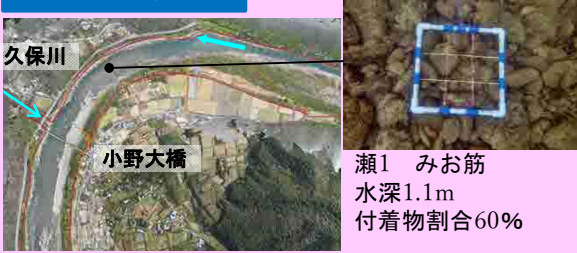
S5: 昭和(三島)

細粒分沈殿・目詰まり

土砂投入候補箇所

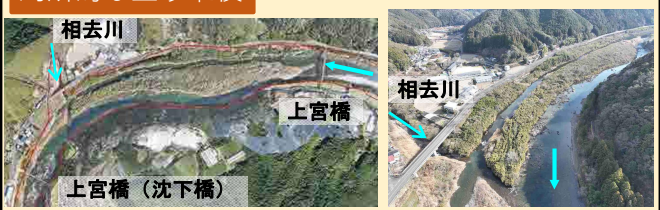
S10: 向弘瀬沈下橋

局所的な土砂堆積

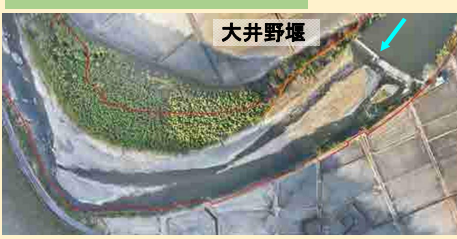
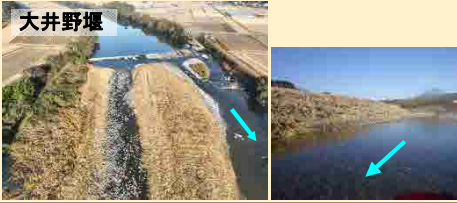
局所的な土砂堆積

大型糸状藻類の生育※

※S10~S12弘瀬地区は、モニタリング調査において採取・顕微鏡確認を実施。
その他箇所は河床材料調査に併せた目視確認のみ実施。

R7年度「S12: 弘瀬」上流にて試験施工・土砂投入(置土)およびモニタリング調査(出水前・冬季)を実施(P5~P8参照)。今後の対策実施(継続)は、R8年度モニタリング調査結果を踏まえて検討予定。

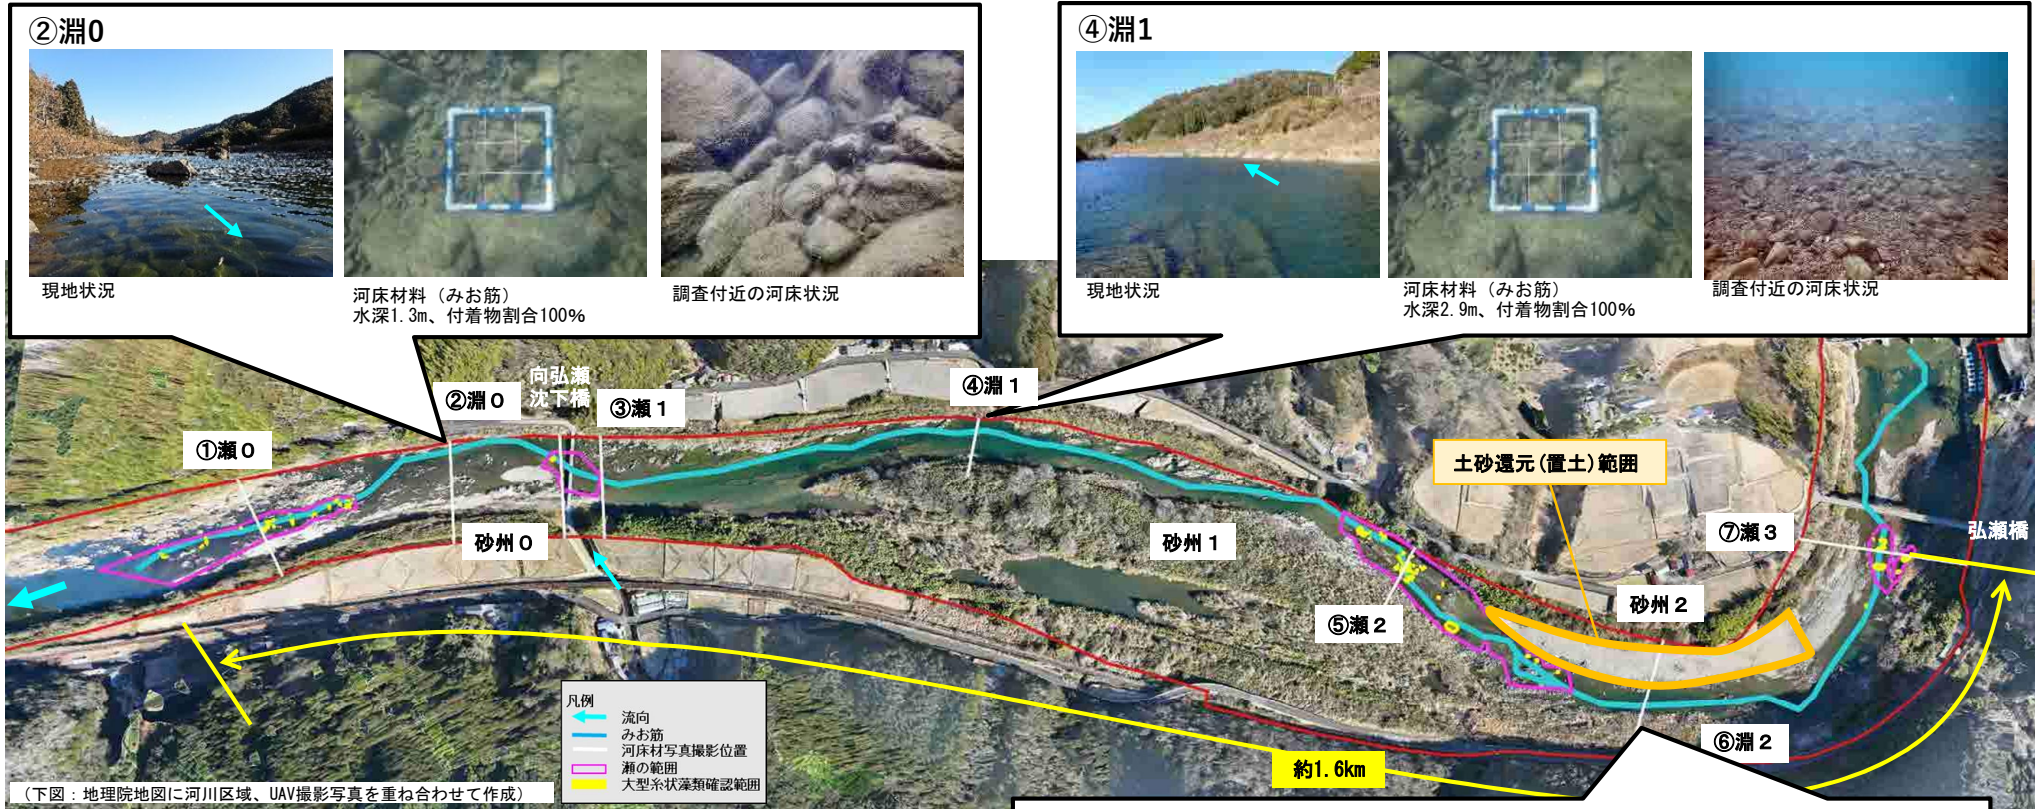
- みお筋が流下する蛇行部外岸側に形成され、河床は岩盤が露出
- 水深に関わらず、沈み石状態で石表面の付着物 * 割合が高い
