# 第6回 新たな管理型産業廃棄物最終処分場施設整備専門委員会

(2-2) 南側斜面の対策工法の一部変更について(修正)

令和6年11月  
高知県、(公財)エコサイクル高知

## (2-2) 南側斜面の対策工法の一部変更について

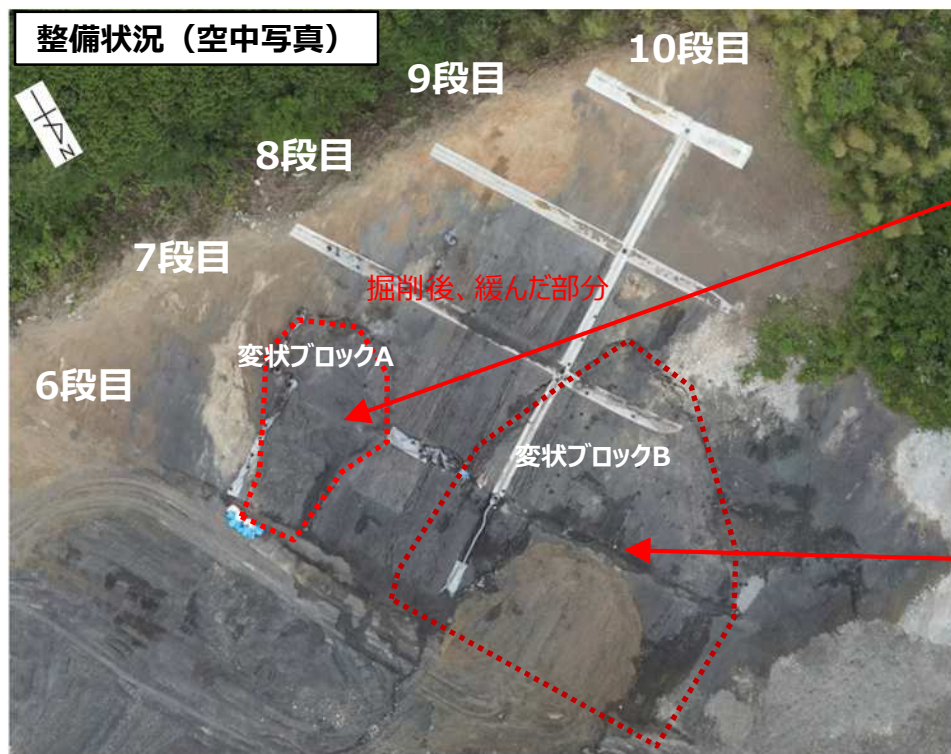
近景写真 変状ブロックA

- 令和5年12月2日の「第5回新たな管理型産業廃棄物最終処分場施設整備専門委員会」において、南側斜面の安全対策（工法変更）見直し後、令和6年1月、頂点部（建物地盤面から数えて10段目）から1:2.0勾配で掘削開始。
- 4月中旬、建物地盤面から数えて6段目まで掘削が完了。
- 4月下旬、6段目から8段目にかけて、2箇所で変状が発生（上記写真参照、変状ブロックA及びB）。
- 変状の状況から変状ブロックAは表層での地すべり、変状ブロックBでは、深い位置での地すべりが発生したと推定。

- 応力解放の影響 → 掘削の影響で、斜面表層部にかかる土圧が減少し、表層部に緩みが発生。（ブロックA,B）
- 降雨、地下水等の影響 → 降雨や地下水が緩みが生じた表層部に浸透し、軟質化や亀裂が生じ、軟質化した部分が不安定となり、表層土塊に移動が生じた。（変状ブロックA）
- 深部浸透の影響 → 表層部に生じた亀裂沿って深部まで雨水が浸透し、軟質化が進行することで、すべり面が形成され、土塊の移動が生じた。（変状ブロックB）

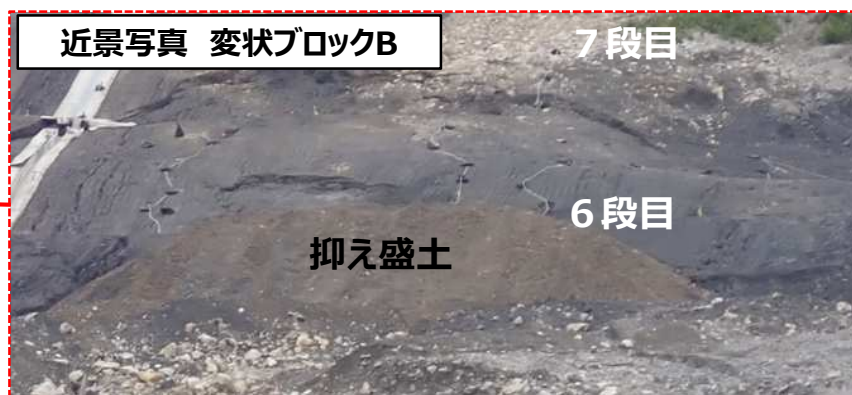
近景写真 変状ブロックB

抑え盛土

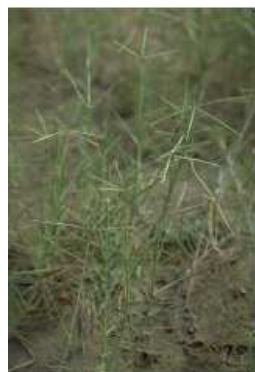
ギョウギシバ※1  
(牧草類・イネ科)

- 牧草類の種子及びマメ科植物（草、低木）の種子を混合し、無機物、有機物、肥料を含んだ植生基材を、斜面に固定した金網に吹付けすることで、斜面表面部に永続的な植生基盤を形成。
- **早期に緑化が可能である牧草類**により、改良土表面部の早急な保護を実施。
- 根粒菌（空気中の窒素分を固定し、植物に供給する細菌）と共生し、**少ない栄養素で繁茂するマメ科植物（草、低木）**により、緑化を継続。
- 経年により、改良土表面部のpHや硬度が下がり、土壤環境が変わることで、周辺植物に植生が遷移。

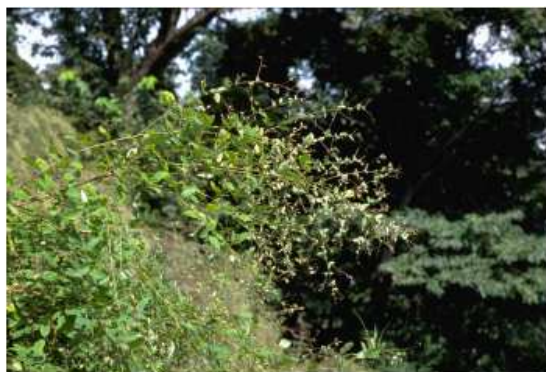
ヤマハギ※2  
(マメ科)
