# 陸上養殖候補地調査委託業務

## 報告書

高知県水産振興部

株式会社 相 愛

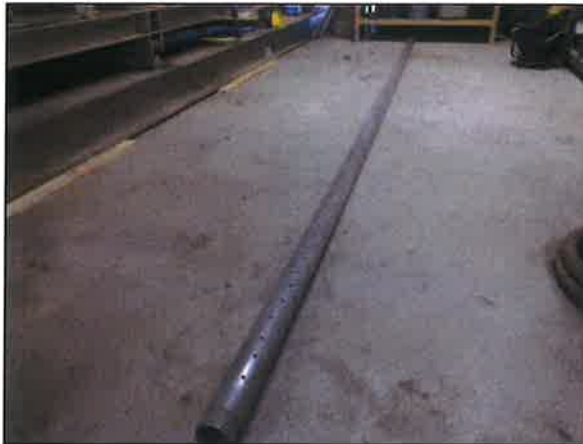
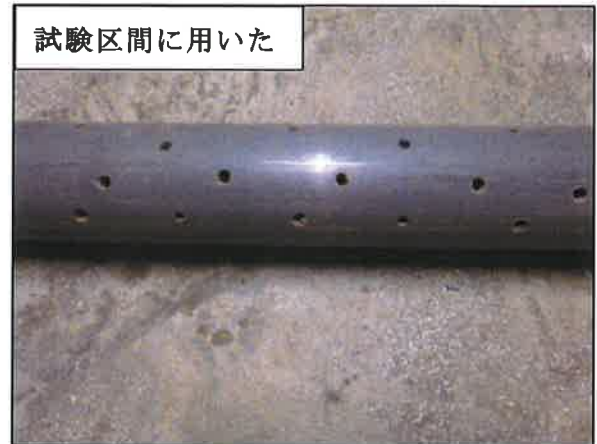
原位置試験は、試験結果の精度向上を図るため、土質および地下水位の状況に応じて、可能な限り試験孔にストレーナ加工を施した測定用パイプ(以下、VP50)を使用した。VP50 の設置は、ボーリング孔の掘止め深度まで挿入した後、ケーシングを抜管する手順で行った。各孔の試験区間(ストレーナ区間)は、孔内水位の状況およびボーリングコアの観察結果から地下水の流動層を推定し、その結果に基づいて決定した。

写真 ストレーナ加工を施した VP50 (有孔管)

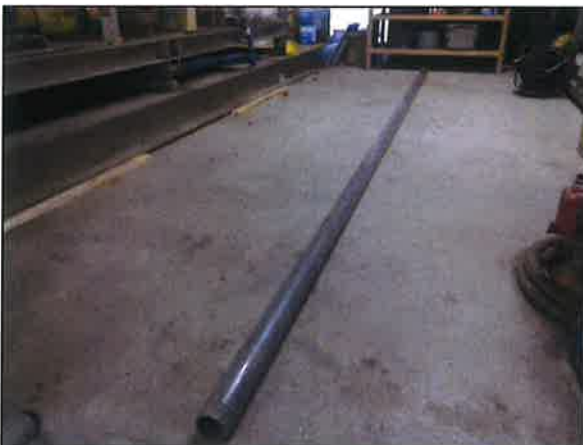
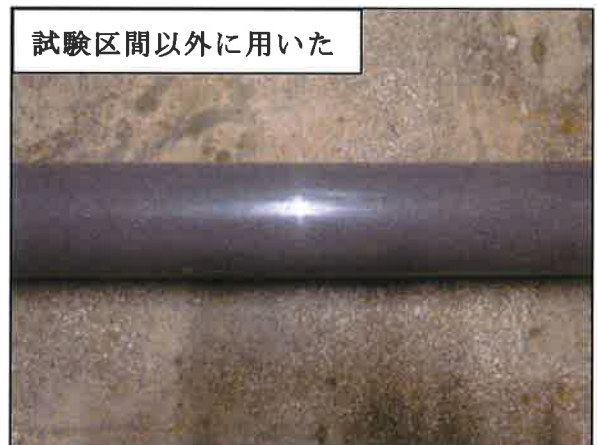
写真 通常の VP50 (無孔管)

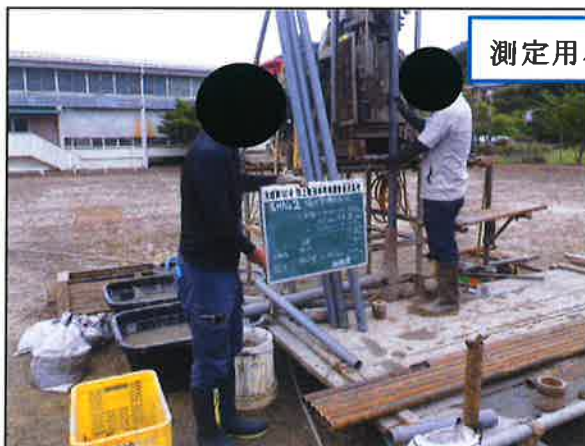
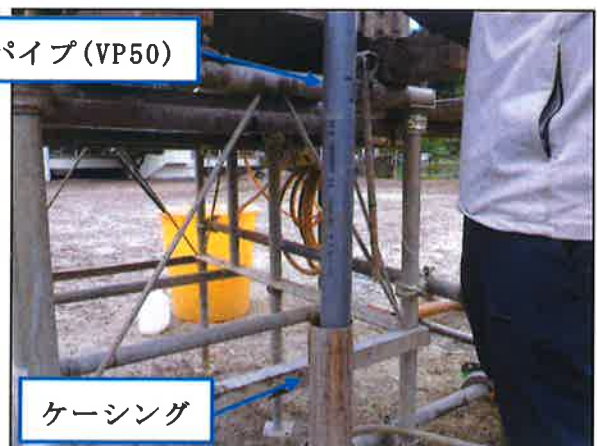
代表写真 測定用パイプ挿入状況 (SH-No. 2)

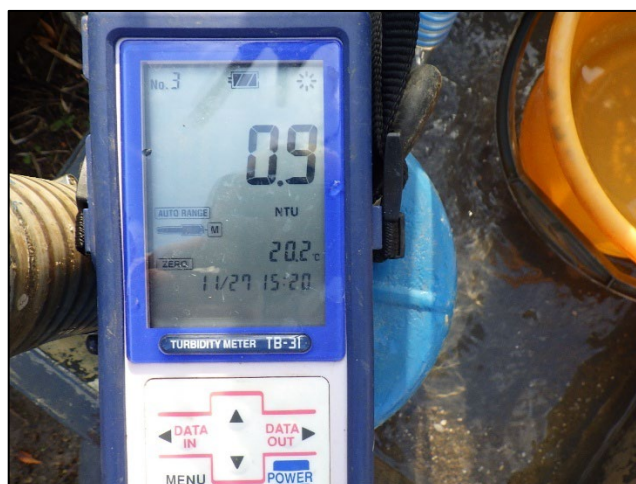
帯水層からの採水は、事前に陸上ポンプによる 2 時間以上の揚水を行い、地下水の清澄化を図った。その際、濁度計を用いて地下水の濁度が原則 1.0NTU 以下<sup>\*2</sup>となったことを確認したうえで採水を行うことで、水質試験用サンプル水の品質を担保した。

代表写真 濁度計使用状況 (K0-No. 3)

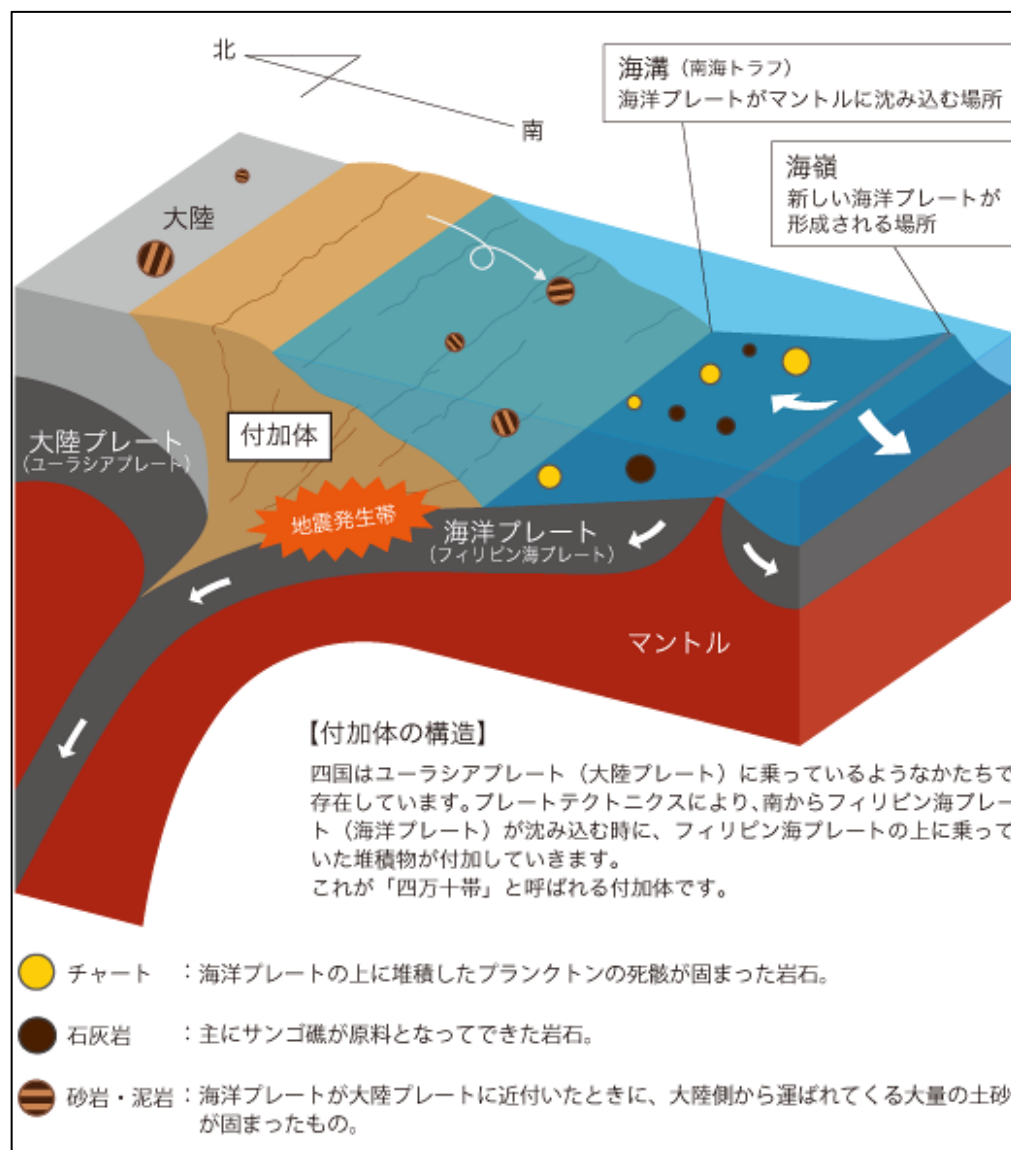
図 3-3 四万十帯 (付加体) の構造 (3- 3)

四万十帯は海溝の底に堆積していたタービダイトと、海洋プレートとともに移動してきた玄武岩やチャートが海溝で混在した付加体が分布し、特に白亜紀の後期にあたる 7000 万年前に堆積したタービダイトには、赤道海域で約 1 億 2000 万年前(白亜紀前期)に噴出した枕状溶岩やチャートが混在しており、これらの岩石は 3000km 以上の距離を 5000 万年かけて(年間に約 6cm の速度)移動してきたことが証明されている。

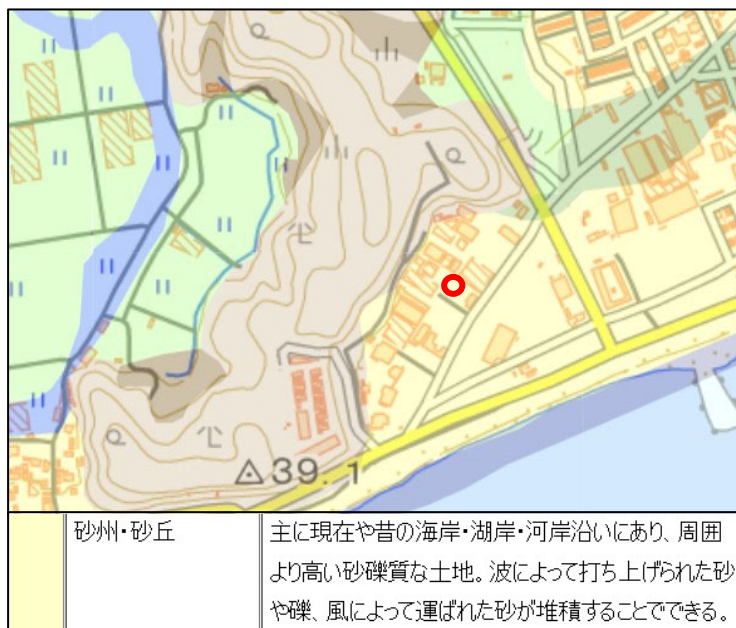
図 4-1-2 調査地周辺の地形図 (4-1-2)

調査地の地形は、砂州・砂丘に属する。砂州・砂丘は、いずれも砂が堆積して形成された地形である。砂州は、波浪や沿岸流の作用により形成される海岸沿いの微高地であり、砂丘は、風により運搬された砂が堆積して形成される丘状の地形である。調査地は、後述するボーリングコアの観察結果から、砂州に相当すると考えられる。

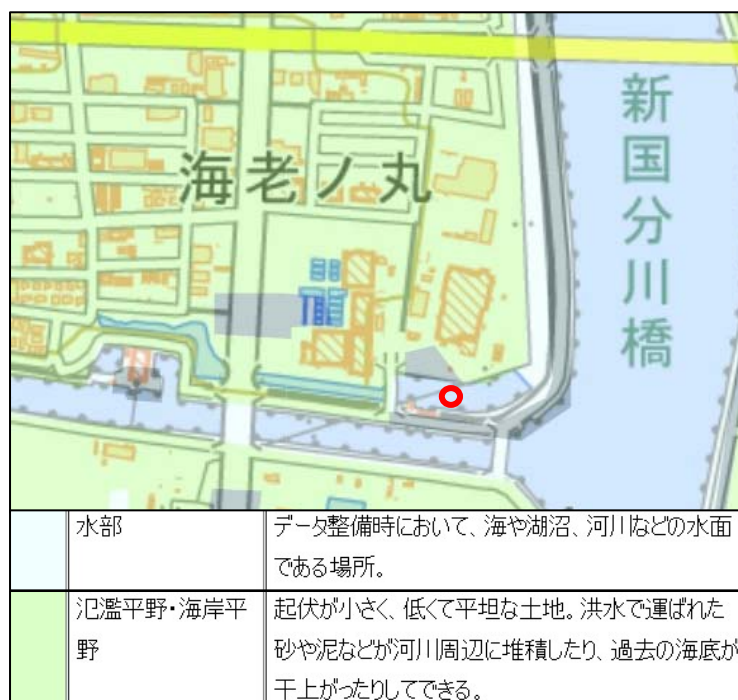
図 4-2-2 調査地周辺の地形図 (4-2-2)

調査地の地形は、水部に属する。水部とは、海、湖沼、河川等の水面を指す地形区分である。調査地は、これらの水域において、周辺地盤高までの埋立てが行われることで、現在の地形が形成されたものと考えられる。

また、調査地周辺の地形は氾濫平野・海岸平野に属する。氾濫平野・海岸平野は主に砂や泥などが厚く堆積し、軟弱な地盤を形成する。

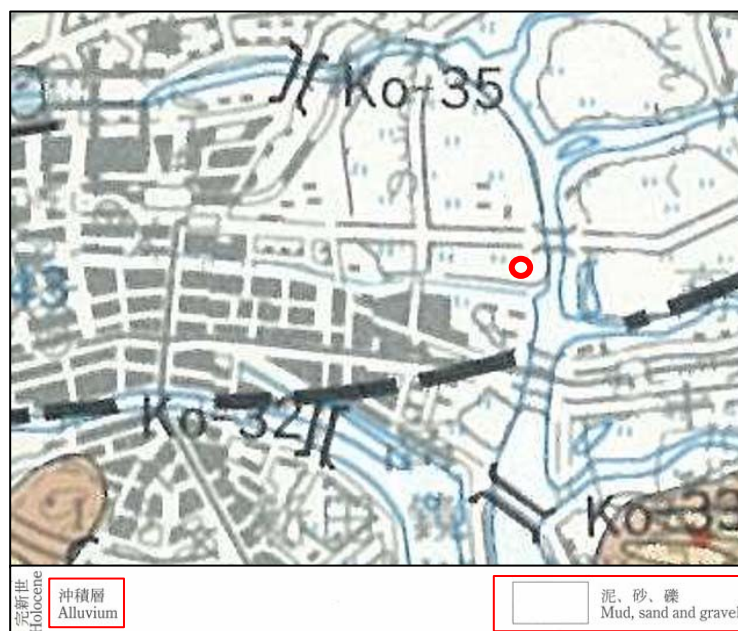
図 4-2-3 調査地周辺の地質図 (4-2-3)

調査地の地質は沖積層に属する。沖積層は、約1万1,700年前の最終氷期終了後から現在に至る完新世に形成された堆積物からなり、臨海平野および河川沿いに分布し、泥、砂、礫からなる軟弱な層を形成する。特に調査地および周辺では、細粒分に富む粘性土層が卓越し、厚く連続的に分布している。

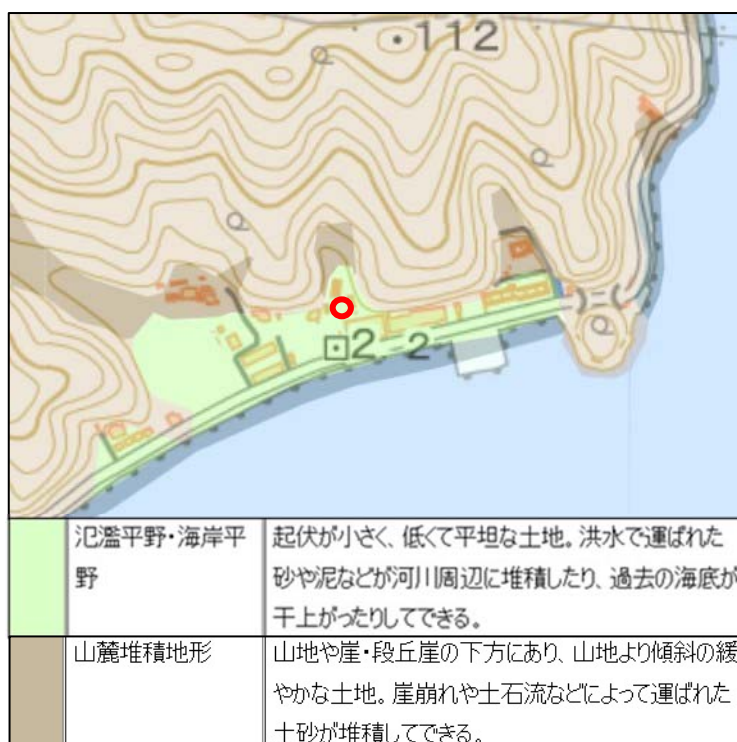
図 4-3-2 調査地周辺の地形図 (4-3-2)

調査地の地形は、海岸平野に属する。海岸平野は、過去の海底が干上がることで形成される。

また、調査地北側には東西方向に山地が連なり、周辺では谷地形が発達している。後述するボーリングコアの観察結果から、調査地は、海岸平野において谷部から供給された山麓堆積地形に由来する堆積土によって形成されたものと考えられる。

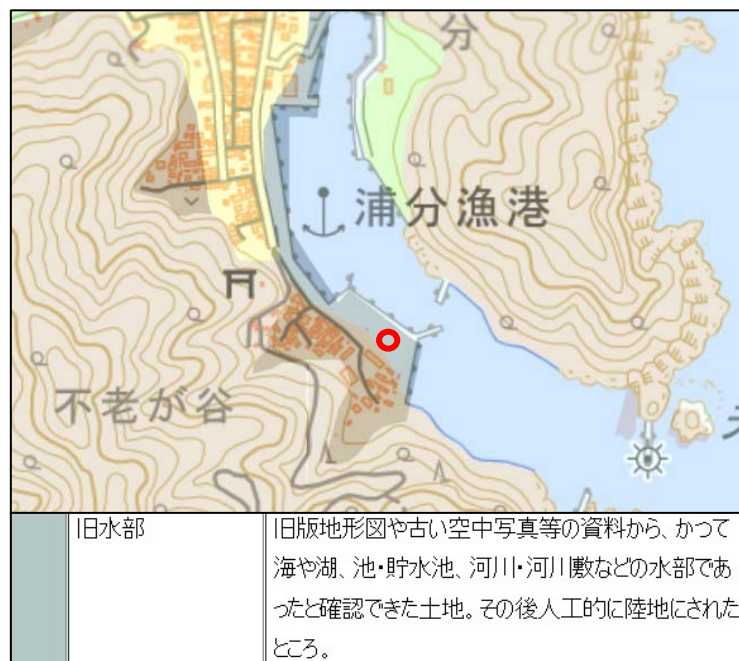
図 4-4-2 調査地周辺の地形図 (4-4-2)

調査地の地形は、旧水部に属する。旧水部とは、旧版地形図や古い空中写真等の資料から、かつて海、湖、池・貯水池、河川・河川敷などの水辺であったことが確認できる土地として区分される地形である。調査地は、漁港整備に伴い人工的に埋立てが行われ、現在の地形が形成されている。

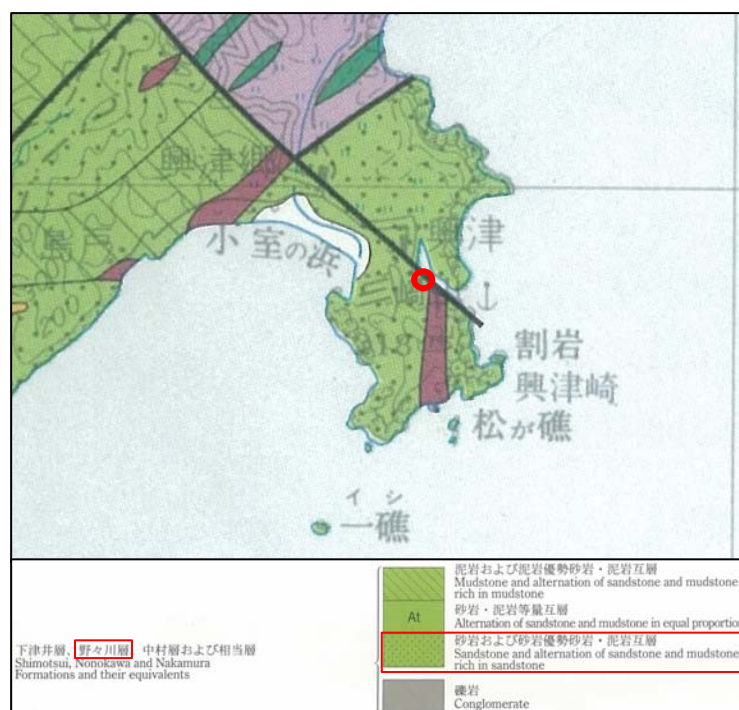
図 4-4-3 調査地周辺の地質図 (4-4-3)

また、地質図には、調査地周辺を北西方向に延びる断層(黒色実線)<sup>※1</sup>が示されている。これは過去の地殻変動に伴い形成された地質構造であると考えられる。

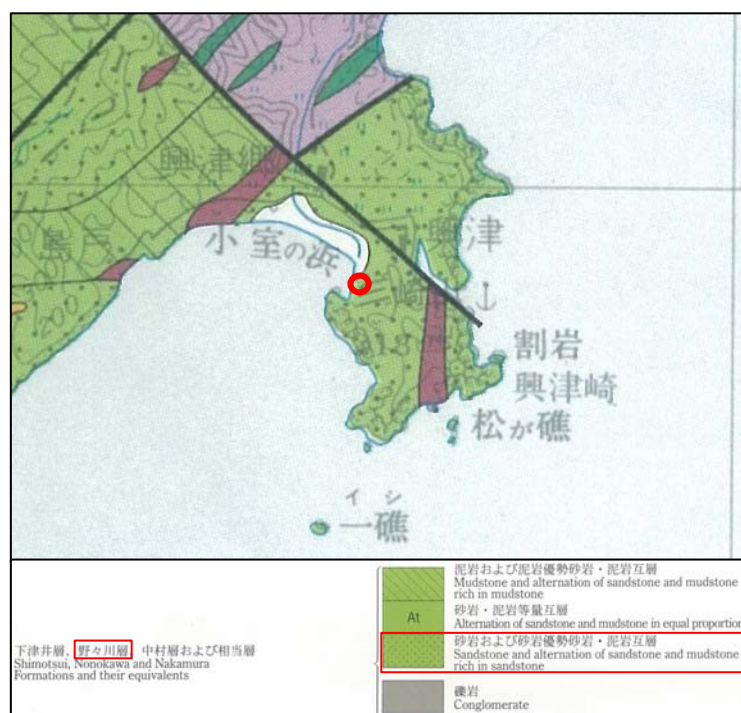
図 4-5-3 調査地周辺の地質図 (4-5-3)

調査地を含む周辺の地質は、四万十帯北帯に属する野々川層に相当すると考えられる。野々川層は、四国西部に分布し、基盤岩は単調な砂岩・泥岩互層からなり、時代的に白亜紀後期(約1億50万~6,600万年前)を示す。黒色泥岩には白色酸性凝灰岩の薄層を挟むことが多い。また、まれに砂岩層中に二枚貝化石、泥岩中にアンモナイト化石を産することがある。

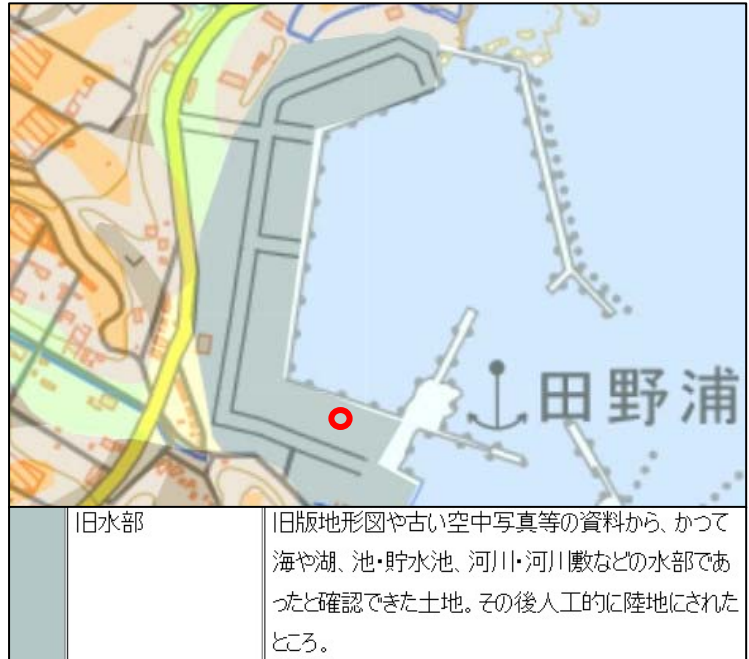
図 4-6-2 調査地周辺の地形図 (4-6-2)

調査地の地形は、旧水部に属する。旧水部とは、旧版地形図や古い空中写真等の資料から、かつて海や河川等の水辺であったことが確認できる土地として区分される。調査地は、漁港整備に伴い人工的に埋立てが行われ、現在の地形が形成されている。

また、漁港周辺は段丘地形<sup>\*1</sup>に囲まれており、西側の氾濫平野や砂州から供給された砂や泥が、調査地に流入・堆積しているものと考えられる。

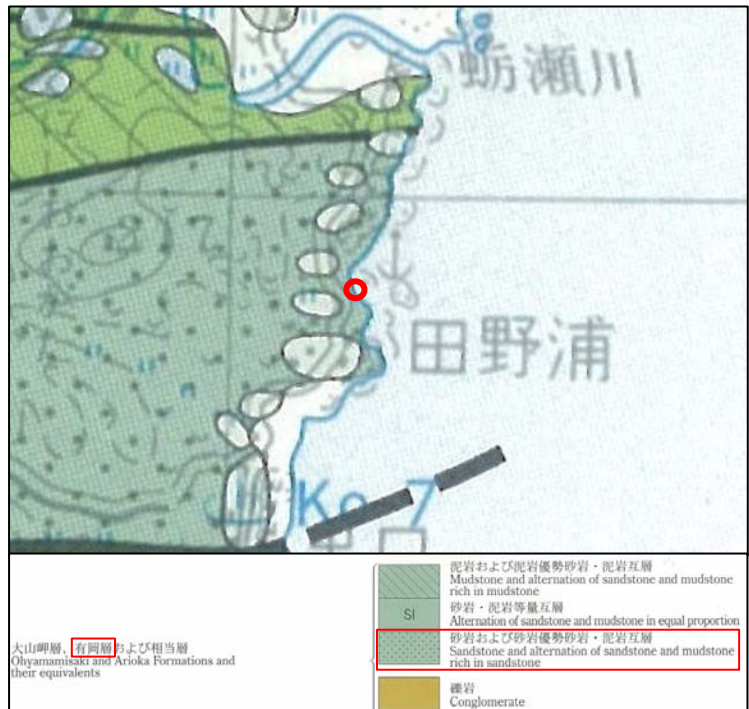
図 4-6-3 調査地周辺の地質図 (4-6-3)

調査地を含む周辺の地質は、四万十帯南帯に属する有岡層に相当すると考えられる。有岡層は、主に塊状黒色砂質泥岩からなり、多量の砂岩および緑色岩や緑灰色珪質頁岩のレンズ状小岩体を含む。全体がせん断された混在岩相を示す。黒色砂岩泥岩からは白亜紀最末期(約6,600 万年前)の放射虫化石を産する。

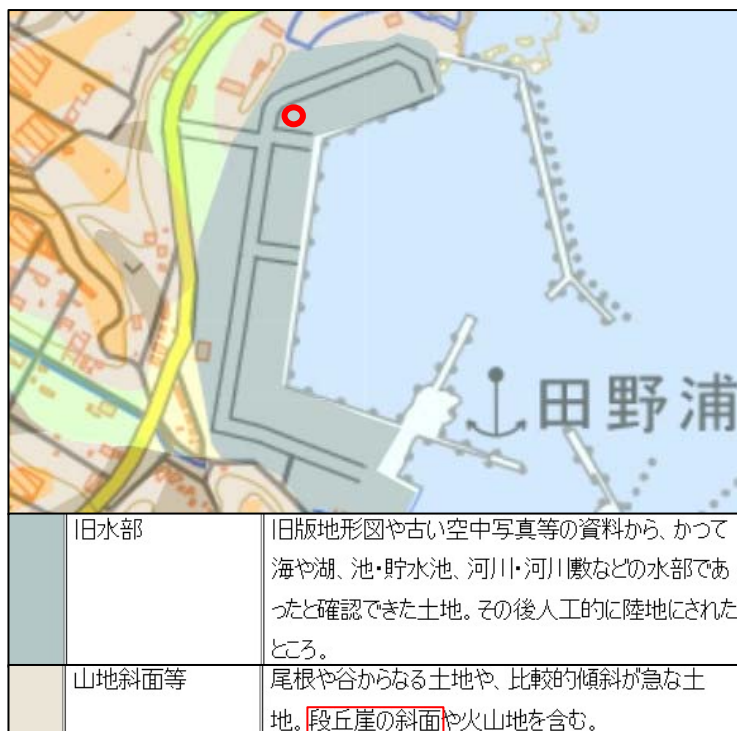
図 4-7-2 調査地周辺の地形図 (4-7-2)

調査地の地形は、旧水部に属する。旧水部とは、旧版地形図や古い空中写真等の資料から、かつて海や河川等の水辺であったことが確認できる土地として区分される。調査地は、漁港整備に伴い人工的に埋立てが行われ、現在の地形が形成されている。

また、調査地は段丘崖の斜面に近接しており、後述するボーリング結果からも、同漁港内で先行した TN-No. 1 と比較して岩盤までの深度が浅いことが確認された。

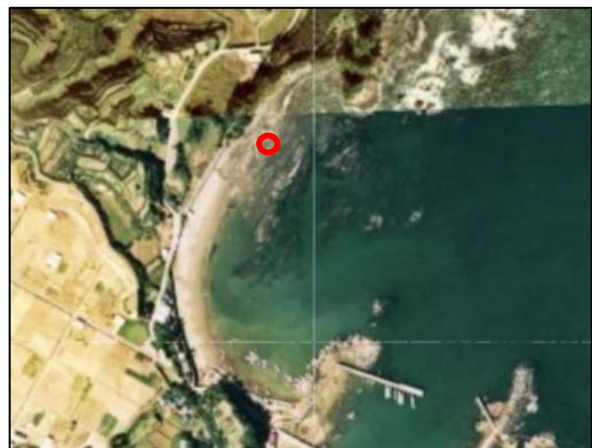
図 4-7-9 調査地周辺の航空写真 (4-7-9)

調査地は旧水部に位置し、漁港整備に伴う人工的な埋立てにより現在の地形が形成されている。また、本調査地は岩礁が分布していた海域に相当し、岩礁上に砂礫が薄く堆積した地盤条件であると推定される。このことから、地下水はこれらの砂礫層中を流動する不圧地下水(自由地下水)として賦存していると考えられる。

以上より、本調査地の地下水は、岩礁上に薄く堆積した沖積層中に分布する不圧地下水(自由地下水)であり、浅部の砂礫層を流動する水理環境下にあると推定される。

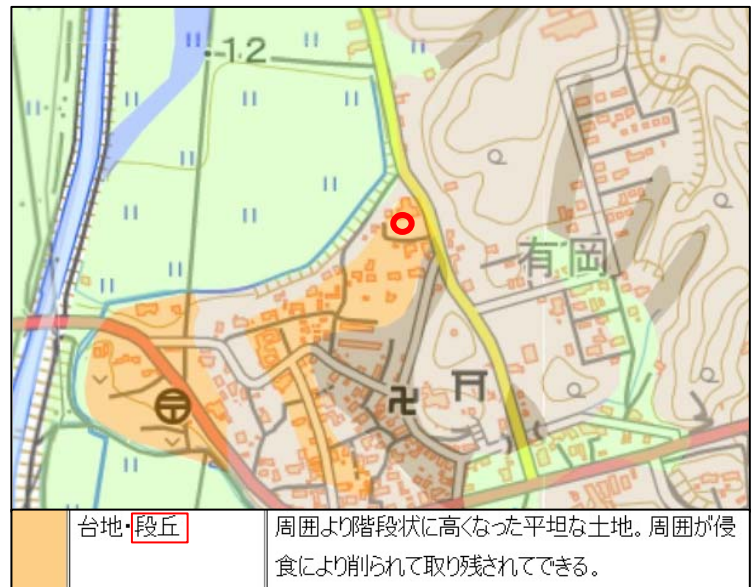
図 4-8-2 調査地周辺の地形図 (4-8-2)

調査地の地形は、段丘に属する。段丘は、河川や海岸沿いに発達する地形で、平坦な面(段丘面)と急な崖(段丘崖)が階段状に連なる地形である。主に、河川沿いに形成される河岸段丘と、海岸沿いに形成される海岸段丘に区分される。

調査地および周辺の段丘地形は、近隣を流れる中筋川と支流である横瀬川の浸食作用によって削られ、取り残された河岸段丘であると考えられる。

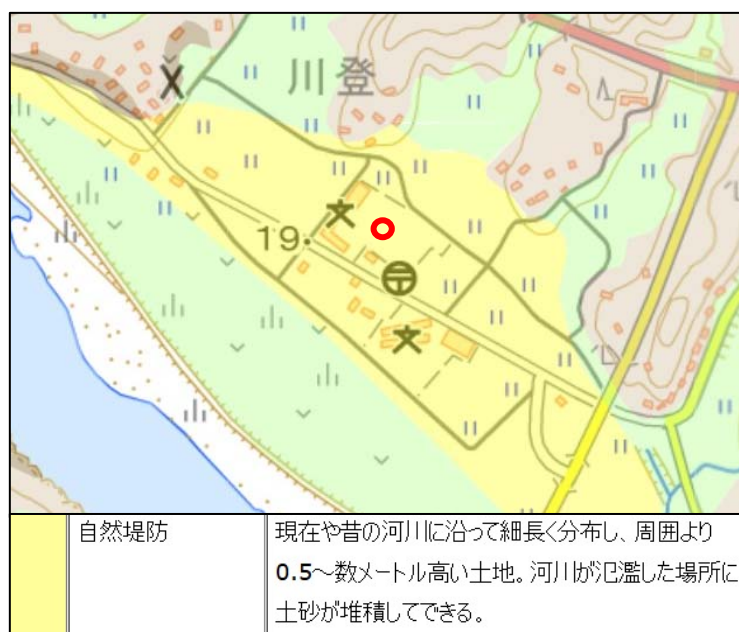
図 4-9-2 調査地周辺の地形図 (4-9-2)

調査地の地形は、自然堤防に属する。自然堤防は、河川が氾濫した際に運搬された土砂が河道の両岸に沿って自然に堆積し、周囲より僅かに高く形成された微高地である。一般的に水はけが良く、古くから集落や畑、果樹園等として利用されてきた地形である。

また、調査地周辺にも自然堤防が発達しており、過去に四万十川の氾濫に伴う堆積作用が繰り返された結果、現在の地形が形成されたものと考えられる。

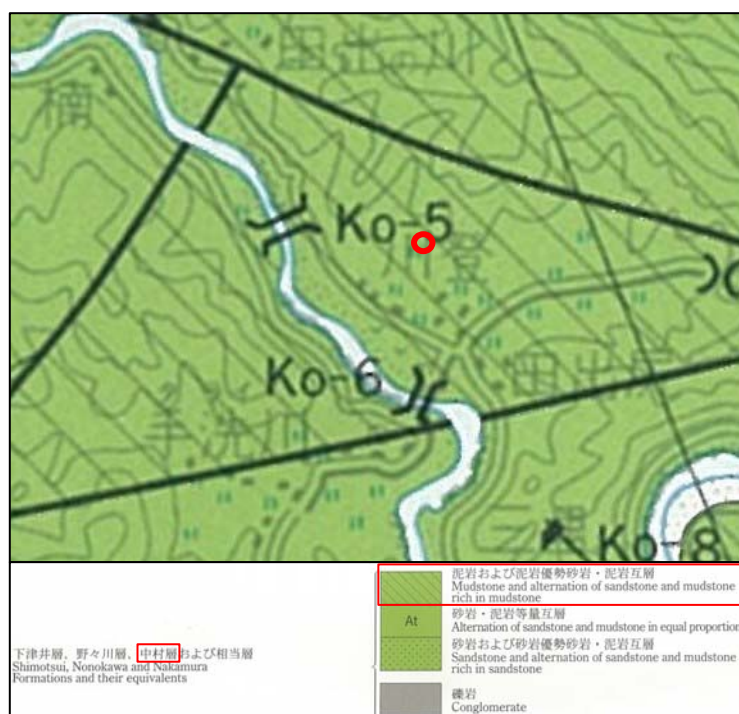
図 4-9-3 調査地周辺の地質図 (4-9-3)

調査地を含む周辺の地質は、四万十帯北帯に属する中村層に相当すると考えられる。中村層は、四国西部に分布し、基盤岩は単調な砂岩・泥岩互層からなり、時代的に白亜紀後期(約 1 億 50 万～6,600 万年前)を示す。黒色泥岩には白色酸性凝灰岩の薄層を挟むことが多い。また、まれに砂岩層中に二枚貝化石、泥岩中にアンモナイト化石を産することがある。

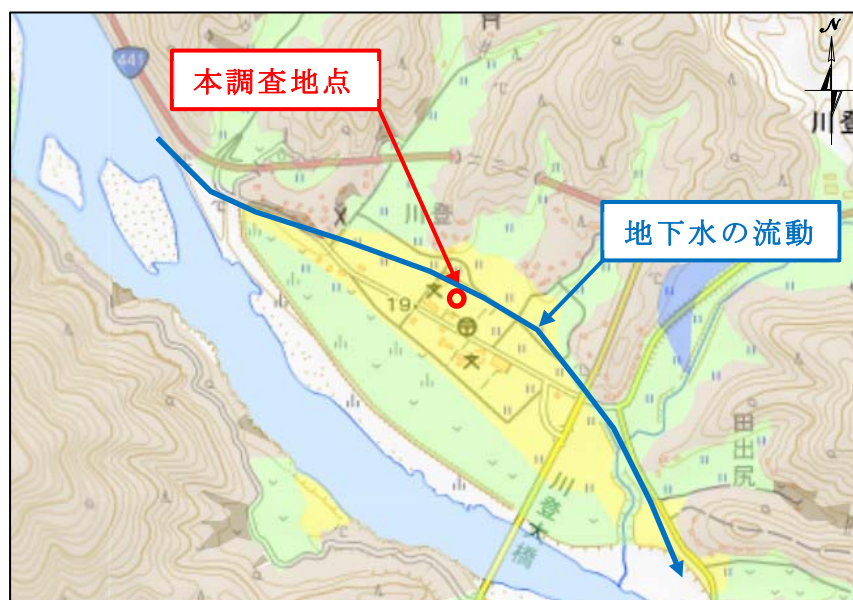
図 4-9-5 調査位置図 (4-9-5)

地形的にみると、本調査地は近傍を流れる四万十川の河川作用によって形成された自然堤防上に位置していると考えられる。自然堤防は、洪水時に河川から溢れた流水により運搬された砂礫が河道沿いに堆積することで形成される微高地である。このことから、本帯水層は河川堆積物により形成されたものと推定される。また、地下水の水質は調査地近傍を流れる四万十川の影響を受けている可能性がある。

以上より、本調査地の地下水は、四万十川の河川作用により形成された砂礫主体の河川堆積物中に賦存し、河川との水理的關係を有する不圧地下水(自由地下水)であると考えられる。

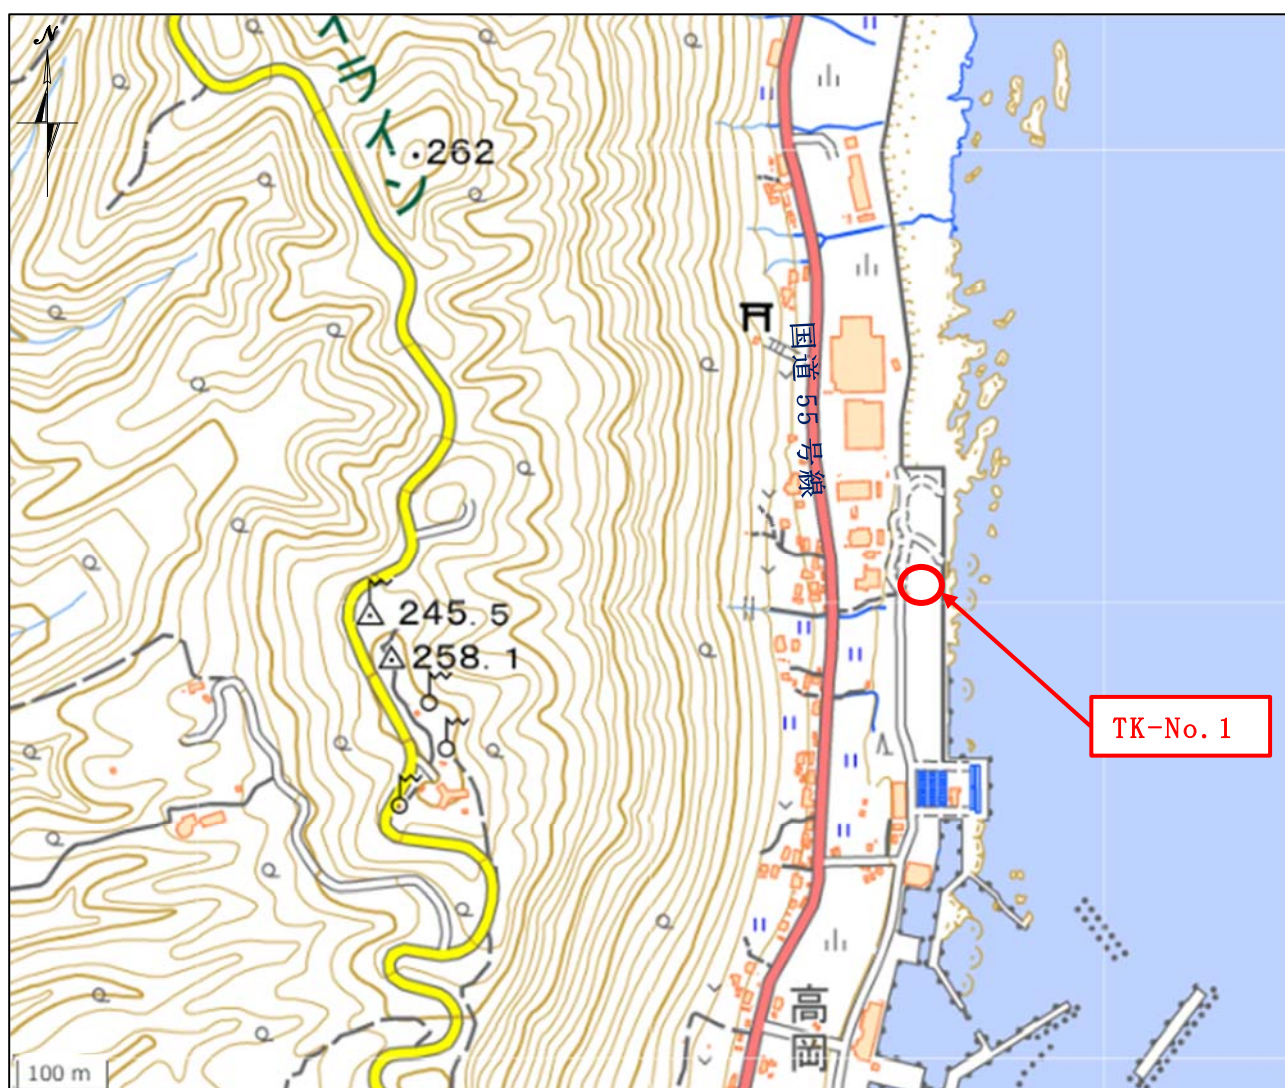
図 4-10-1 調査位置平面図 (4-10-1)

ボーリング調査位置の諸元を下表(表 4-10-1)に、調査位置平面図を下図(図 4-10-1)に示す。調査地は、漁港に隣接する公園内に位置する。ボーリング位置は、あらかじめ漁港管理者の承諾を得たうえで、調査職員との現地協議のもと決定した。また、ボーリング位置の座標および地盤標高は、VRS による RTK 測量により求めた。

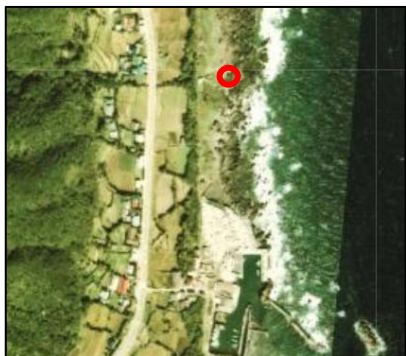
図 4-10-3 調査地周辺の航空写真 (4-10-3)

調査地の地形は、浜に属する。過去の航空写真を参照すると、調査地はかつて岩礁であったことが確認でき、これを埋立てることにより、現在の漁港および公園が整備されている。

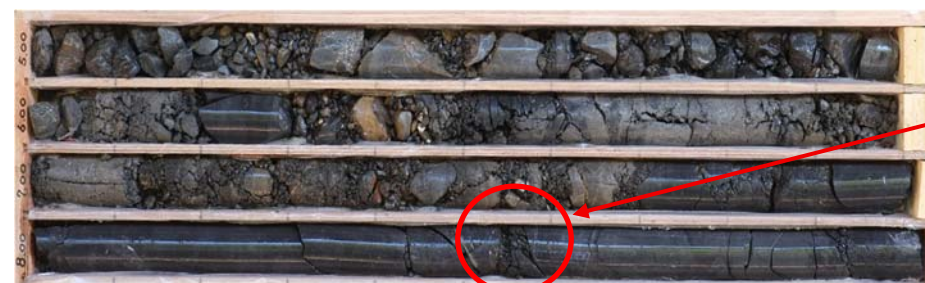
図 TK-No. 1 コア写真(GL-5.00~9.00m)

GL-8.50~8.60m間では、局所的な破碎が認められることから、裂隙水の流路であると考えられる。

ボーリング調査の結果、岩盤までの深度は GL-7.70m と比較的浅く、地下水を汲み上げた後も回復が確認されたことから、岩盤内に地下水が賦存していることが確認された。また、ボーリングコアの観察結果より、GL-8.50~8.60m 区間では局所的な破碎部が認められたことから、地下水は岩盤内を流動する裂隙水であると推定される。

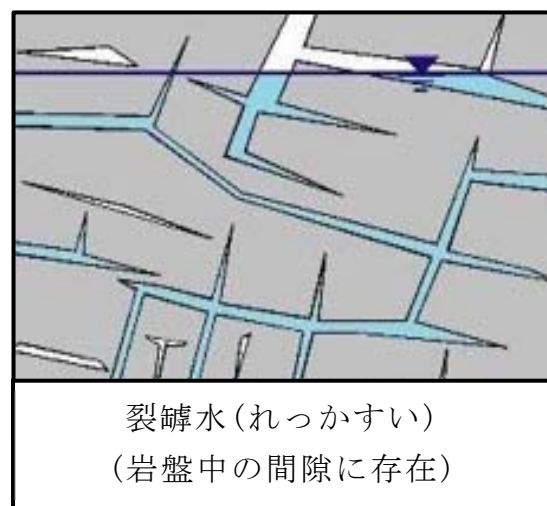
図-4-10-10 裂隙水のイメージ (4-10-7)

裂隙水は、岩石自体の透水性が低い場合であっても、割れ目が発達していれば地下水の流動経路となり得る。そのため、透水性は岩種そのものよりも、裂隙の密度、連続性、開口状況、充填物の有無等に大きく依存する。一般に、裂隙が未充填で開口している場合には比較的高い透水性を示すが、粘土鉱物などが岩盤の割れ目に充填されている場合には透水性は著しく低下する。また、断層破碎帯では局所的に地下水が集中し、水みちを形成することがある。

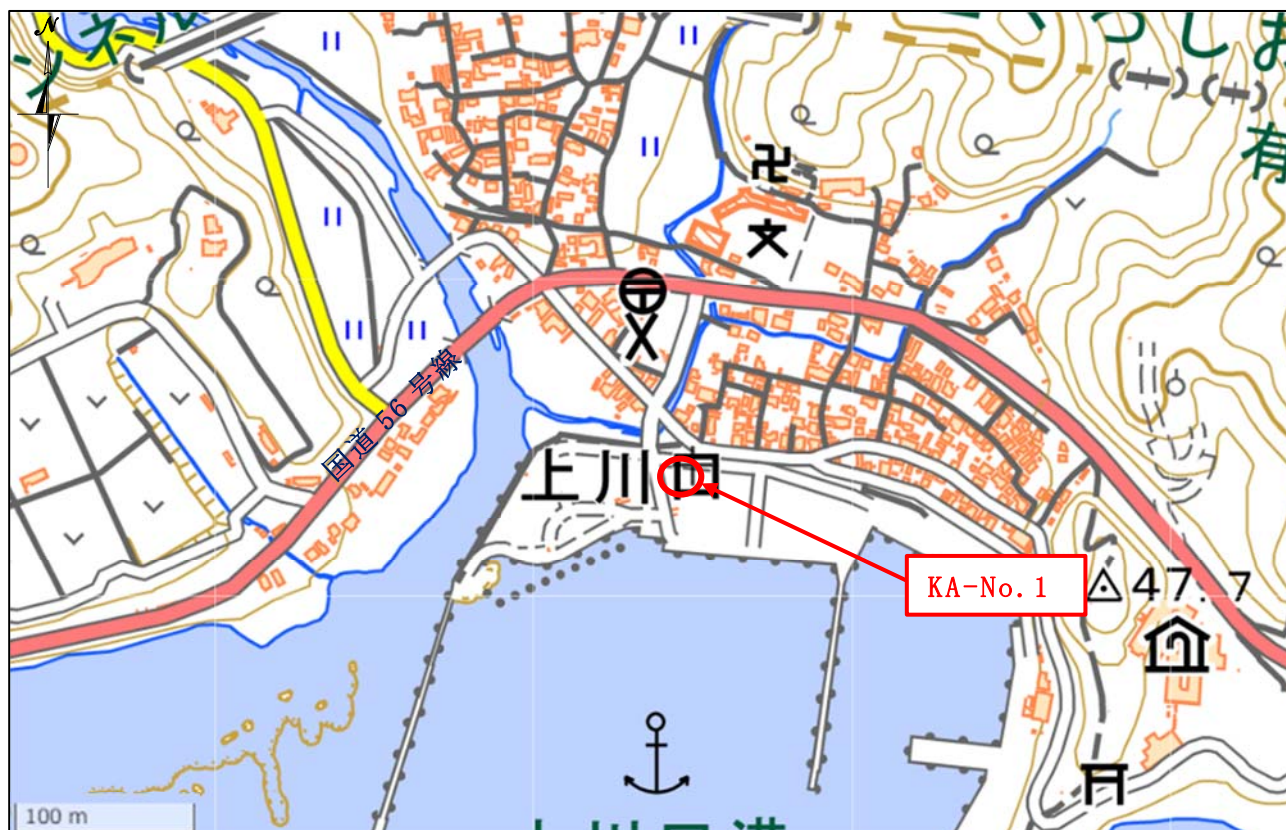
図 4-11-1 調査位置平面図 (4-11-1)

孔番	調査位置(座標)		緯度・経度		孔口標高 (T.P.m)	掘進長 (m)	原位置試験
	X座標	Y座標	緯度	経度			
KA-No.1	4467.8688	-41417.0948	33° 02' 22.2060"	133° 03' 23.6680"	3.80	16.00	現場透水試験(回復)・簡易揚水試験

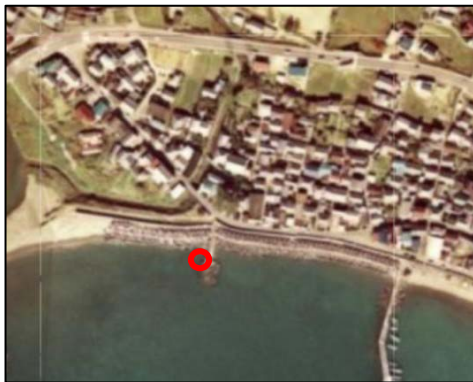
図 4-11-3 調査地周辺の航空写真 (4-11-3)

調査地の地形は、旧水部に属する。過去の航空写真によれば、調査地はかつて水部であったことが確認でき、これを埋立てることにより、現在の漁港および公園が整備されている。

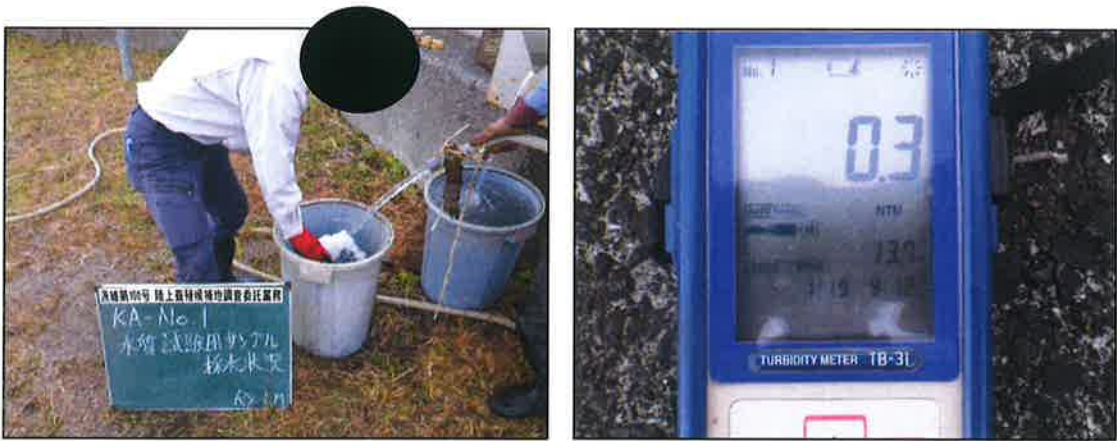
写真 採水作業状況

採水箇所	採水日	採水時刻	気温(°C)	水温(°C)	濁度(NTU)
KA-No.1	2026年1月19日	12時頃	17.5	13.7	0.3

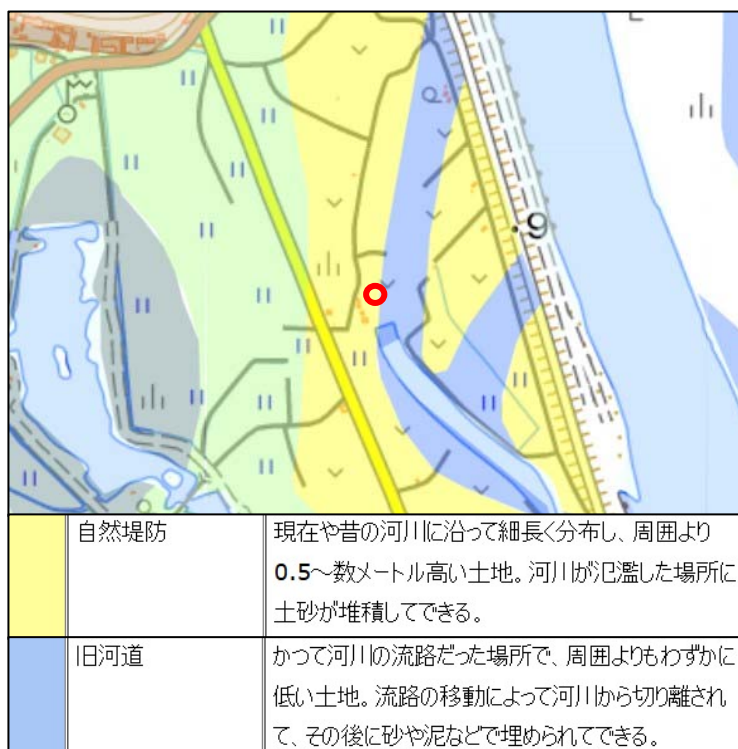
図 4-12-2 調査地周辺の地形図 (4-12-2)

調査地の地形は、自然堤防に属する。自然堤防は、河川が氾濫した際に運搬された土砂が河道の岸に沿って自然に堆積し、周囲より僅かに高く形成された微高地である。一般的に水はけが良く、古くから集落や畑、果樹園等として利用されてきた地形である。

また、近隣には旧河道の存在が確認されるため、過去の河道変遷に伴う堆積作用の影響を強く受けていると考えられる。このことから、調査地の地下には泥質土や砂質土が厚く堆積している可能性が示唆される。

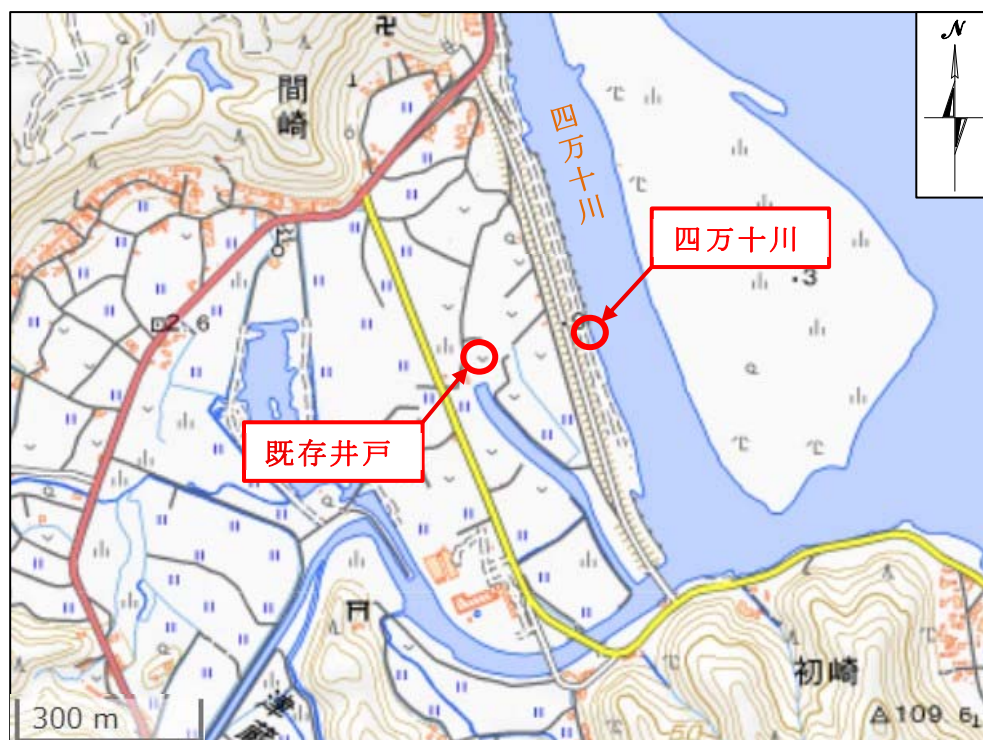
図 4-12-4 採水地点 (4-12-4)

本調査地の東側には、南へ流下する四万十川が存在する。このため、地下水と河川水との水質の類似性を確認することを目的として、既存井戸および四万十川を対象に採水を実施した。

既存井戸における採水は、土地管理者の立会いのもと実施した。周辺河川における採水は、水質条件の時間的変動を考慮し、既存井戸での採水直後に実施した。下図(図 4-12-4)に採水地点を示す。

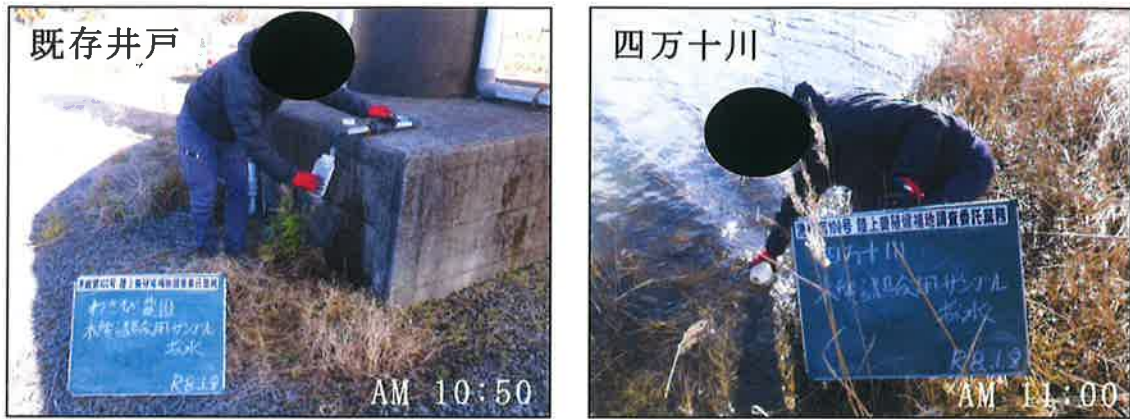
写真 採水作業状況

地下水および河川水の水温は水温計を用いて測定した。なお、水質分析は(一社)高知県食品衛生協会 食品検査センターに依頼した。採水条件表を下表(表 4-12-2)に、採水作業状況は次頁の写真(写真-採水作業状況)に示す。

採水箇所	採水日	採水時刻	気温(°C)	水温(°C)
既存井戸	2026年1月8日	10時50分頃	8.0	19.0
四万十川		11時頃	8.0	17.0
