# 木の魚礁研究事業 I

漁場環境科 中 島 敏 男

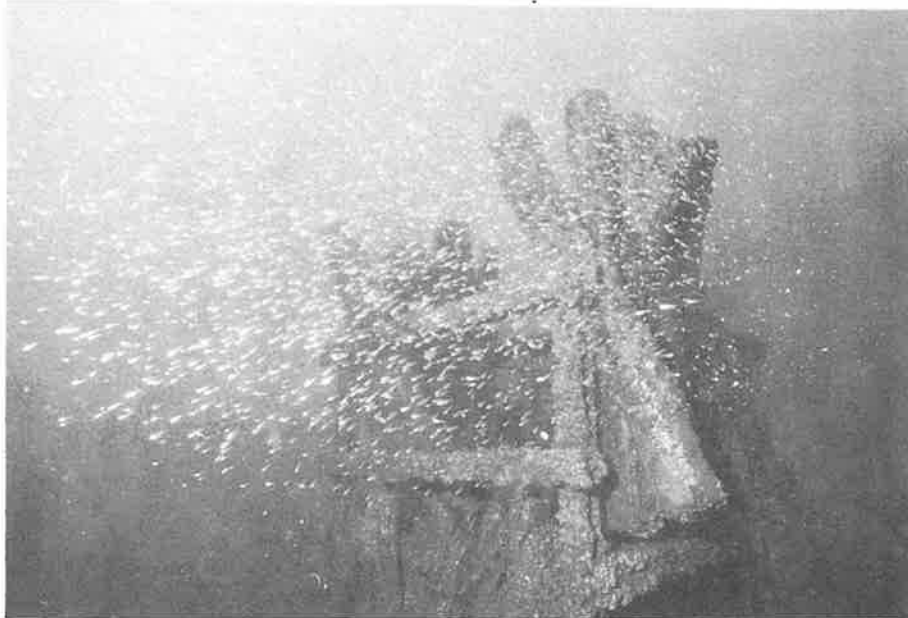
写真 5

平成 9 年 9 月 9 日

(沈設 10 ヶ月後)

ケヤキ魚礁

ネンブツダイ

査ではコンクリート、鋼材、原木部全面にフジツボが付着していた。ケヤキ樹脂材に浮力はなかった(写真5, 6)。

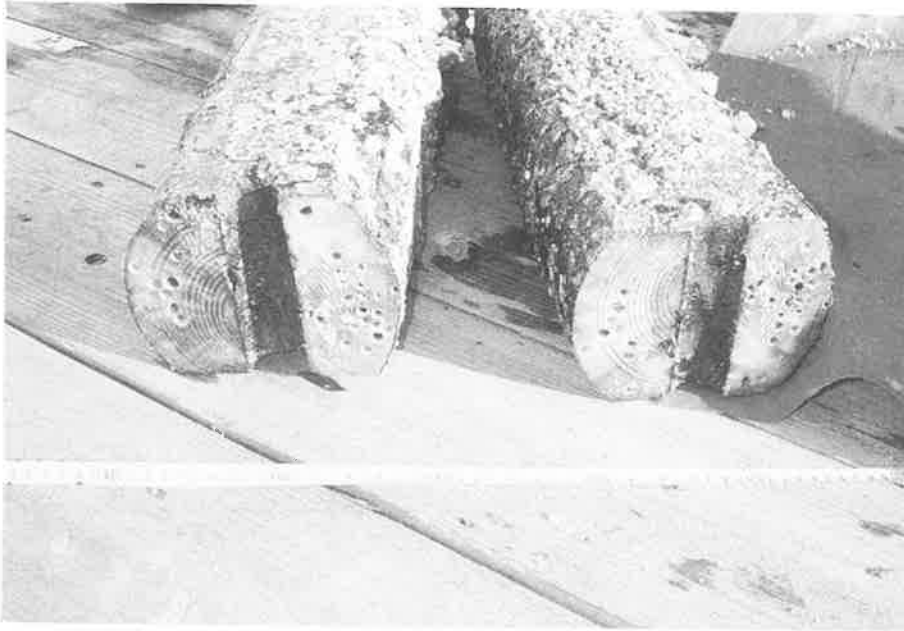
写真10

アカマツ樹脂材  
設置1年経過後  
引揚げ切断面  
フナクイムシの穿孔穴

原木では鉄板を取り付けていない側が上部に位置  
していたのでそちらを上側木口とした。表7、写真  
7~12に示したように上部ほど穿孔されている割合  
が高かった。原木表層部分はフナクイムシの進入孔、  
生活孔のため直径2~3mm以下の管が多かった。木  
の心部、下部は直径6~8mmの管の割合が多かった。  
穿孔による欠損率は上部が40%、その他は30%であ  
った。樹脂材の傾向は原木と同様であったが、穿孔の  
程度は1/2以下で経過している。
