# 黒潮牧場調査事業

## 黒牧4号ブイの係留系の磨耗量について

## 平成6年度黒牧ブイ漁獲効果について

## 黒牧8号（リマ7号）ブイ設置予定海域海底地形調査について

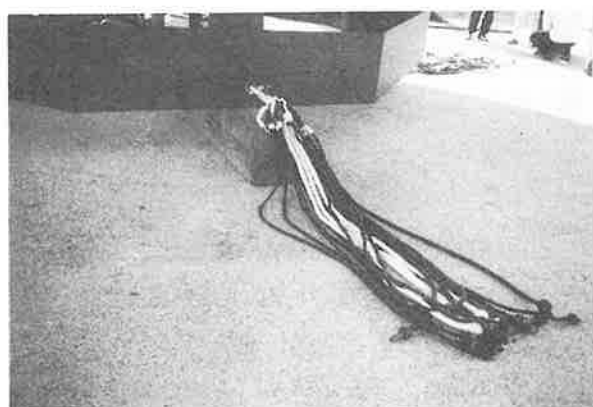
写真3 浮体脚部への取付け状況

集魚用ロープは浮体脚部4か所のU環にシャックルを通して取付けた(図2)。取付けは、黒牧9号では平成7年2月10日に、黒牧8号では平成7年2月17日にいずれも高知港の作業岸壁で行った。

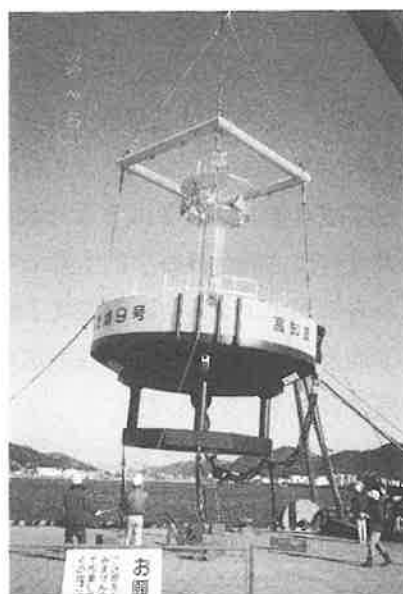
写真4 取付け状況（黒牧9号）
