建築・土木用木製構造物の維持管理に関する研究

(光学顕微鏡による劣化材の樹種識別)

資源利用課

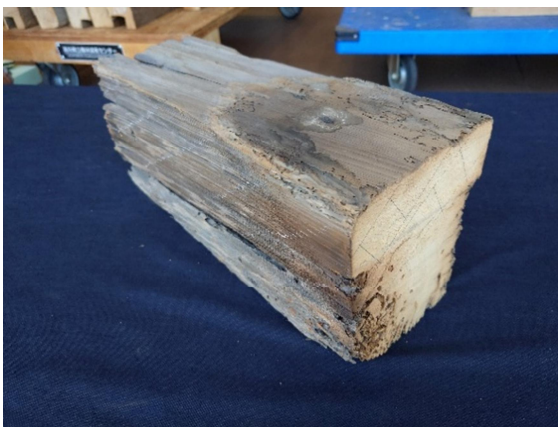
図1 歴史建築物の構造部材（破棄材端部）

対象は、建立から約400年経過した歴史建築物の構造部材とした。保存修理の際に構造部材として再利用が難しいと判断された破棄材18体から小片を採取した（図1）。木口面、板目面、柃目面の3断面についてカミソリ刃を用いて切片を切り出し、3断面の切片のプレパラート（図2）を作製した。そして、光学顕微鏡により細胞の特徴を観察し、部材の樹種識別を行った。

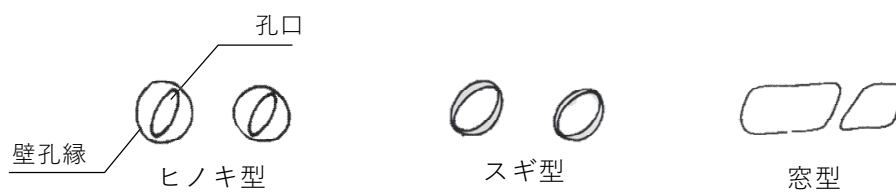
図4 針葉樹における分野壁孔の特徴

3断面の光学顕微鏡写真を図3、針葉樹における分野壁孔の特徴を図4に示す。

木口面については、早材から晩材への移行部で晩材部の幅が狭く、樹脂細胞を有していることが確認できた。板目面については、放射組織が1~15細胞高で単列であることが確認できた。柢目面については、分野壁孔の形状が典型的なヒノキ型（壁孔縁の輪郭が円形もしくは楕円形で、幅の狭い楕円型の孔口をもつ）で1分野に2個存在していることが確認できた。対象とした18体全てにおいて同様の特徴が確認できたことから、部材の樹種はヒノキであると判断した。
