包括外部監査結果報告書  
(概要版)

公有財産の管理及び有効活用について

高知県包括外部監査人

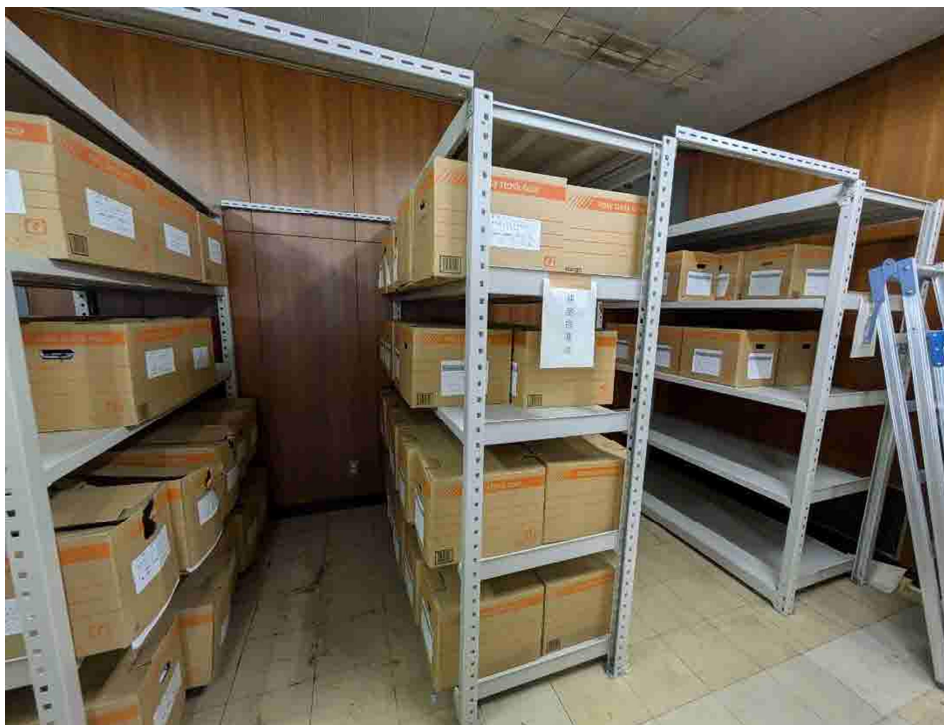
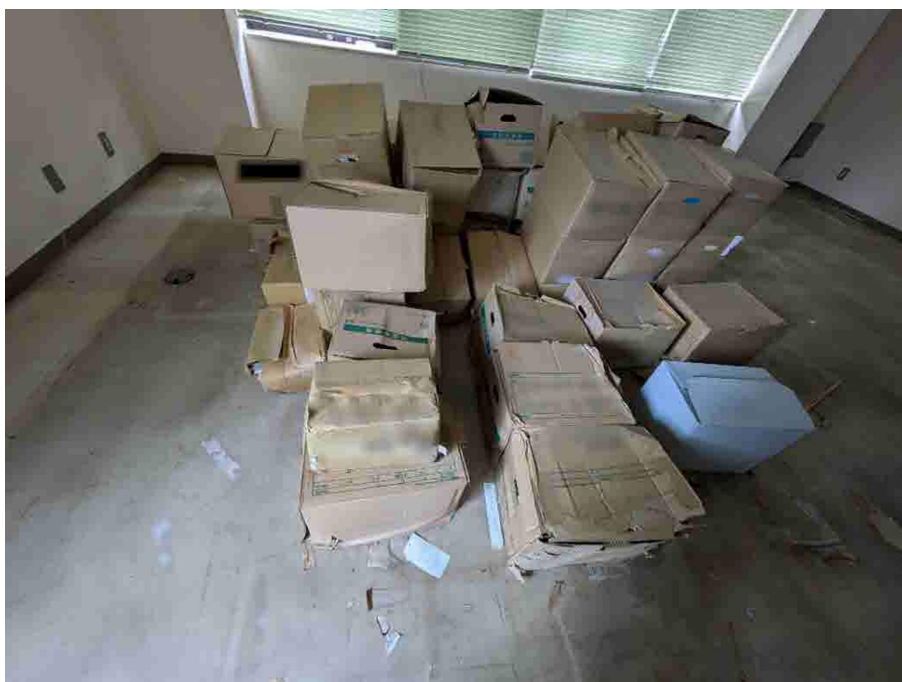
【内部の書類保管の様子 1】

【内部の書類保管の様子 2】

【内部の書類保管の様子 3 (天井が崩落している箇所)】

内部の書類保管の様子としては、棚に保管されているものもあれば、段ボールのまま山積みされているものもみられた。

また、相当程度昔のもので保存年限を経過している文書が見られたほか、天井の崩落、雨漏りや害虫発生がみられた。

このような状況は、適切な文書管理の方法とは言えず、公文書ファイル等の適切な保存を定める高知県公文書等の管理に関する条例第10条に反するものと言わざるを得ない。適切に公文書の保存期間を設定し、廃棄ルールを徹底するなどして、永国寺ビルに保管している公文書の管理方法を見直す必要がある。なお、令和8年2月の時点では、段ボールで保管されていた資料について、山積みが消滅され、段ボール内の資料の種類別に分けて保管する形がとられている。

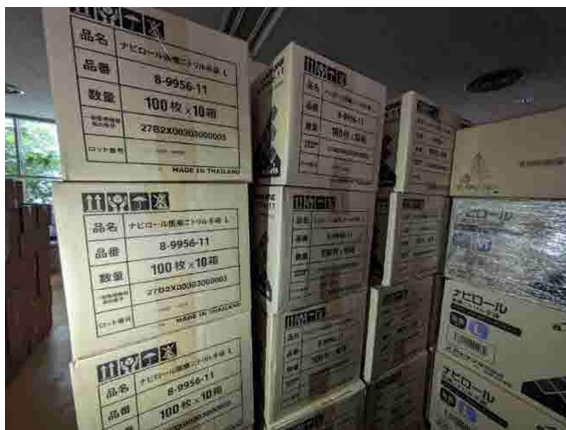
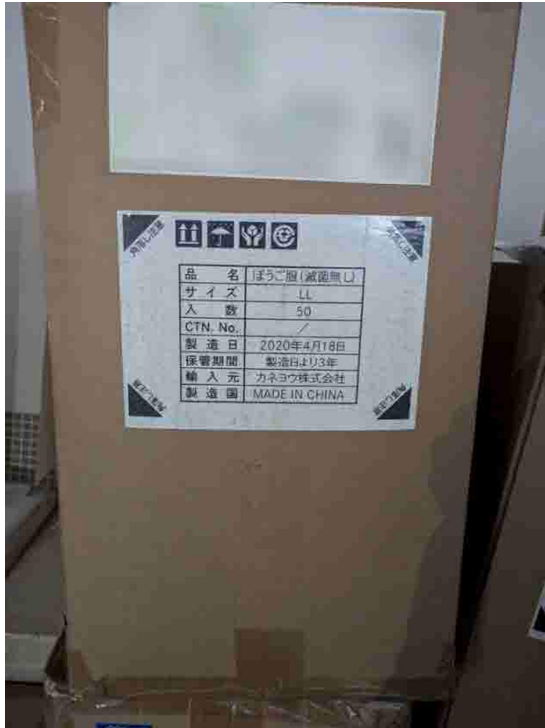
当該建物内には、使用推奨期限を大幅に超過したコロナ対策関連の衛生用品（ニトリル手袋、防護服等）が混在して保管されていることが確認された。衛生用品である以上、厳格な管理が求められるところ、ニトリル手袋等の合成樹脂製品は、経年劣化により硬化や亀裂が生じるため、本来の感染防御機能を果たさない可能性が高い。

単なる「保管」ではなく、実質的には「不要物の堆積」と評価せざるを得ず、定期的な棚卸しや不用品の廃棄といった適切な物品管理（高知県財産規則第 70 条参照）がなされているとは言えない。

#### 【山積みとなっている衛生用品】

【保管期間満了から2年以上経過している防護服】

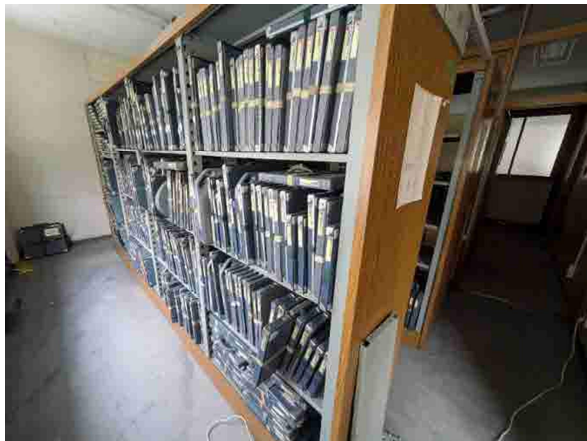
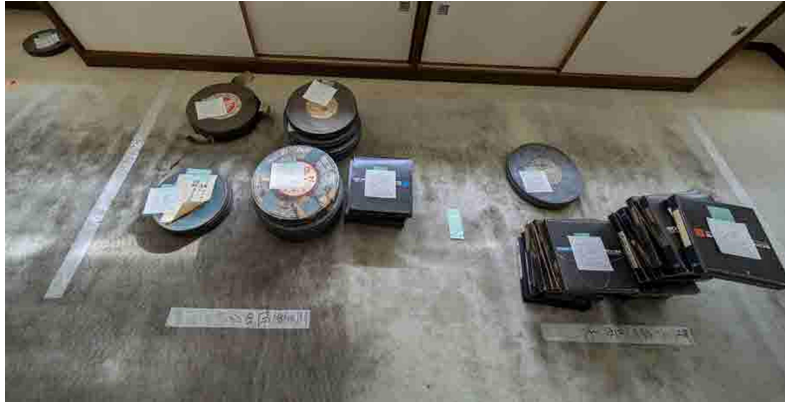
また、16mm フィルム等の視聴覚資料も保管されていたが、適切な管理（高知県財産規則第70条参照）ができず、一部から酢酸臭（ビネガーシンドロームの兆候）が確認されている。当該建物は空調設備がなく温湿度管理がなされていないため、周囲の健全なフィルムにも悪影響を及ぼし劣化が進んでしまうことが危惧される。

【棚に並べられた視聴覚資料】

【選別作業のため床に平積みされたフィルム】

貴重な資料であれば公文書館や適切な環境を備えた施設へ速やかに移管し、不要であれば廃棄するなど、早急な選別と処分が求められるところである。なお、当該フィルム等の視聴覚資料は、基本的に法人等の団体著作物であり、著作権保護期間（公表後 70 年）が存続している可能性が高く、安易なデジタル化は複製権侵害のリスクを伴う。

これらの資料については、適切な予算措置を行い、文化財としての要保護性の仕分け、権利者への問合せ、返却など、適切な保存環境への移管、あるいは廃棄の判断を早急に進めるべきである。

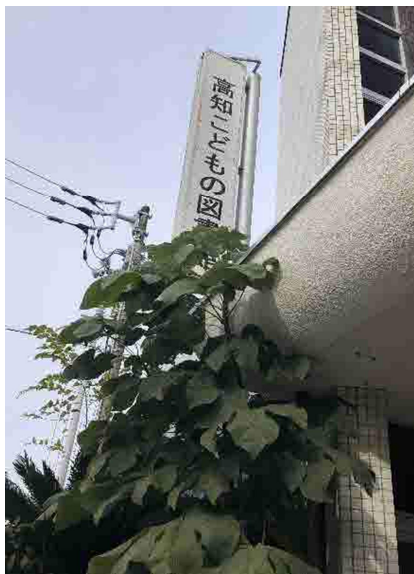
【未撤去の看板】

高知こどもの図書館は、現在、高知城の敷地内にある高知県立公文書館1階に移転しているが、令和7年11月に現地視察を実施した際に「高知こどもの図書館」の看板が未だ撤去されていないことが確認された。永国寺第2ビルは多くの車や歩行者が行き交う道路に面しており、同看板が残置していることで同建物内に「高知こどもの図書館」があると県民が思い違いをする可能性もあることから、早急に同看板を撤去するべきである。

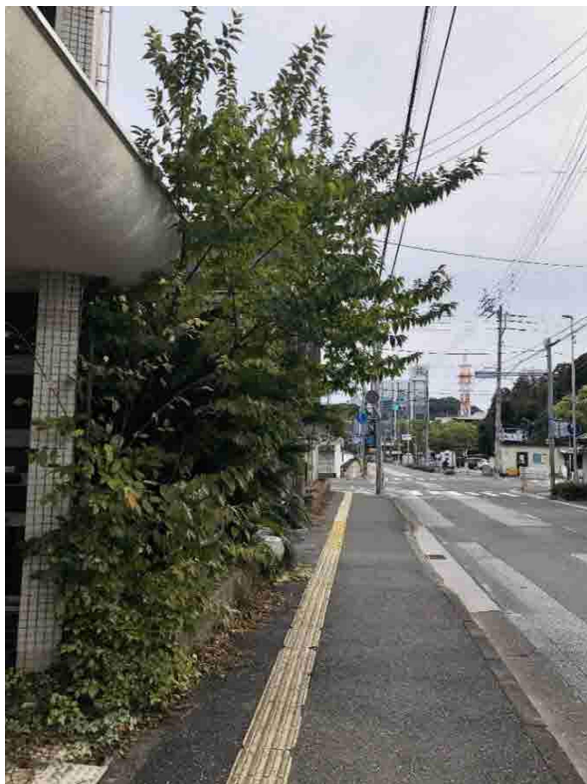
【歩道に樹木が張り出している様子】

道路法（昭和27年法律第180号）第30条及び道路構造令（昭和45年政令第320号）第12条では、自動車や歩行者の安全な通行を確保するために、樹木等が道路上に入ってはいけない空間（以下、「建築限界」という。）を定めており、歩道の場合は高さ「2.5メートル」までが建築限界の範囲となる。永国寺第2ビルは多くの車や歩行者が行き交う道路に面しており、現地視察時には点字ブロック上を歩

行した場合に樹木が身体に触れるほど樹木が張り出している状況であった。法令遵守の観点からは、建築限界の範囲に樹木が張り出すことのないように樹木を伐採し、管理することが望まれる。

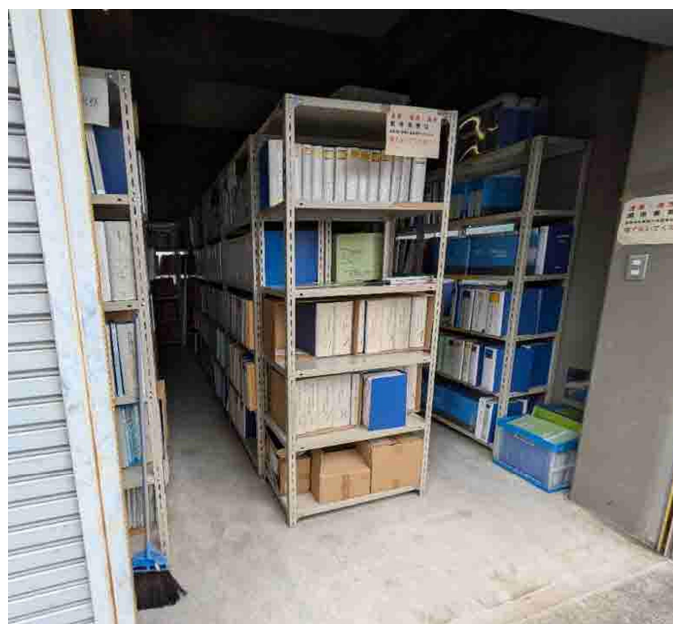
### 【倉庫内の書類の保管状況】

庁舎は津波浸水区域内に立地しているところ、現地視察において、庁舎の敷地内において同庁舎に隣接する建物（倉庫）1階に土木関係等の重要書類が多数保管されていることが確認された。現状の保管方法のまま南海トラフ地震等により津波が発生すれば、保管書類は水没し、紛失につながる可能性もあることから、適切な保管であるとは言い難い。

保管書類の選別、上層階への移動等、早急に保管方法を見直すべきである。

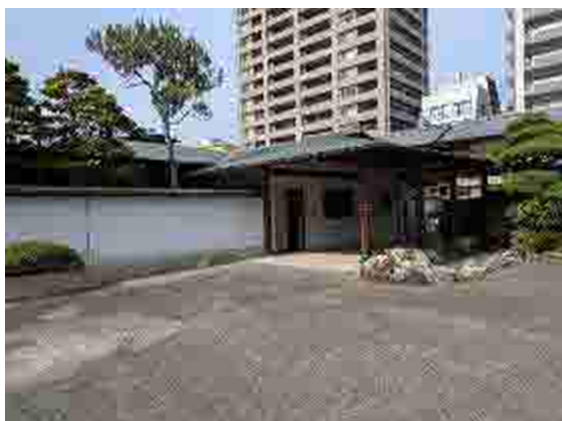
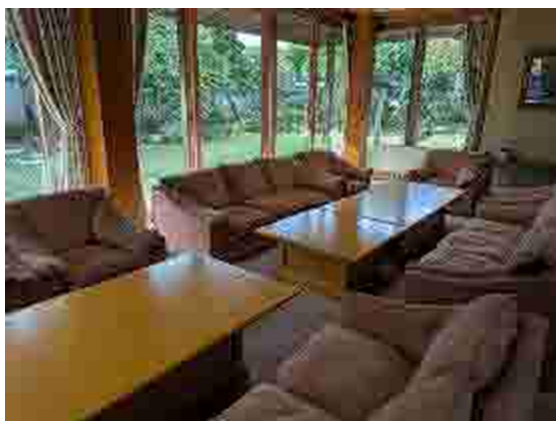
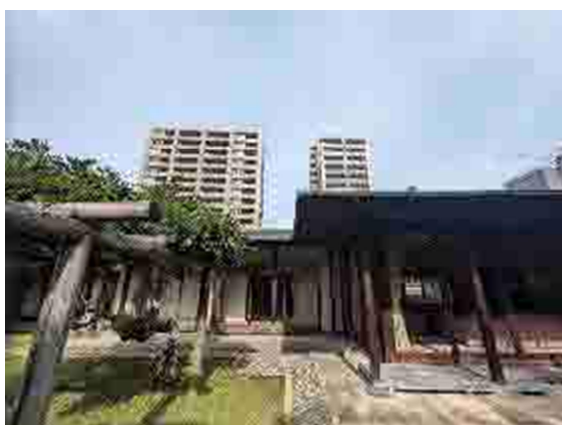
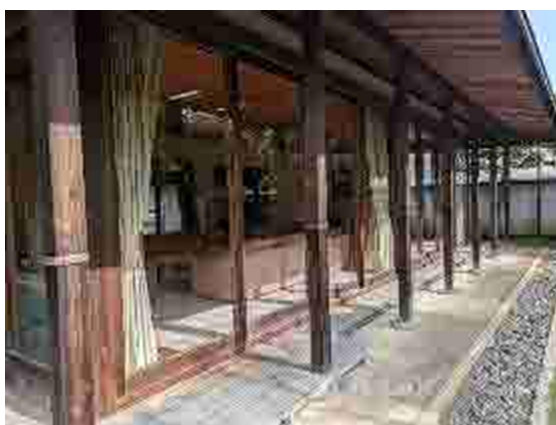
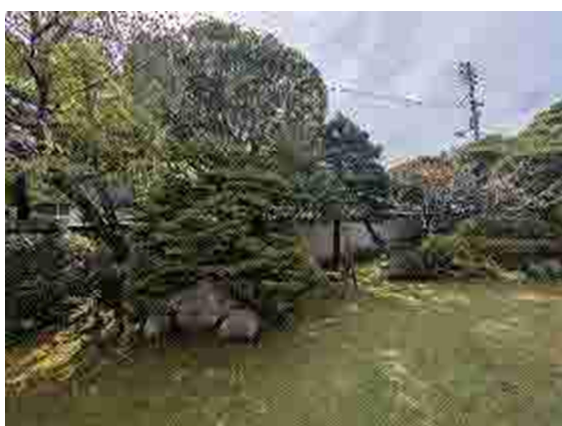
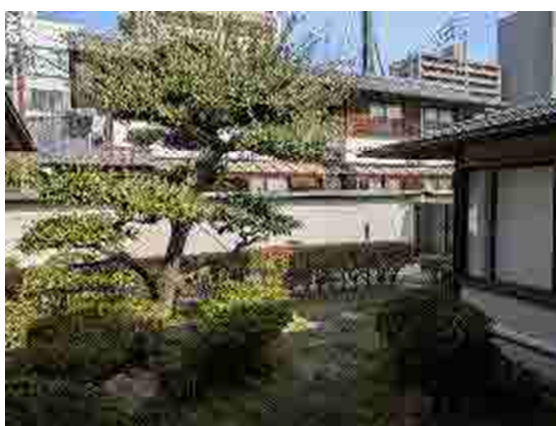
【公邸外観、応接室】

現地視察したところ、手入れの行き届いた庭園が見受けられ、叙勲伝達式などで利用するにはふさわしいと考えられるが、前述の利用頻度、年間維持費などの費用対効果の観点からすれば、その都度ホテル等を手配するなどの他の方法も考えられる。また、当該施設は津波災害警戒区域内となっており、建築年度の1963年から約62年が経過して老朽化も進みつつあることなどからも、知事が住む場所として最適とは言えないのではないかと考えられる。全国的な流れを見ても、知事公邸を維持している地方公共団体は減少しており、将来的には用途廃止の上、売却することも選択肢の一つではないかと考えられる。

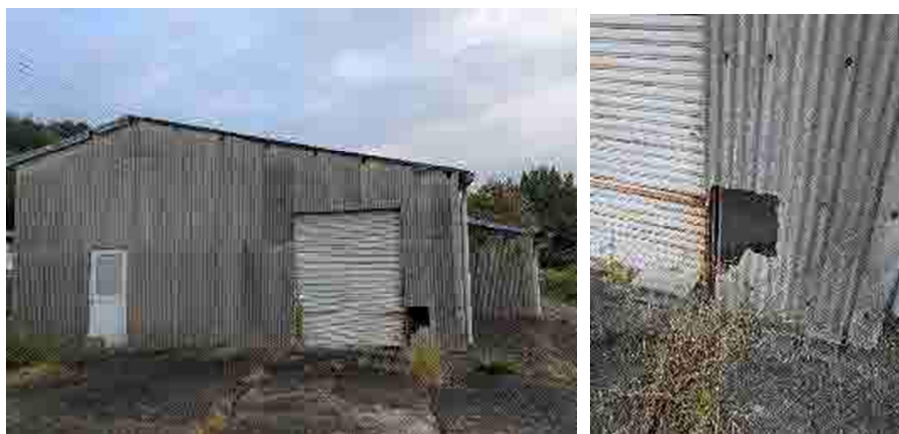
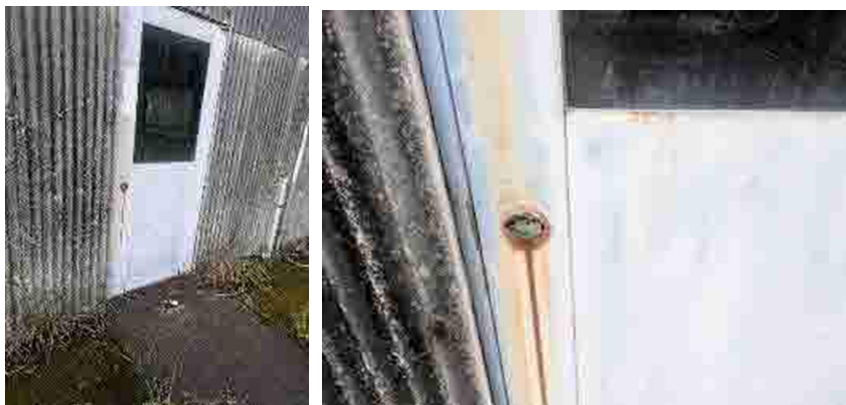
旧林業試験場の敷地内の建物について、建物の外壁に一部穴が空いている状況や、ドアノブが取れており鍵の施錠ができない扉が見受けられた。

#### 【建物の外壁の穴】

### 【ドアノブが取れている扉】

建物内には貴重品等は保管されていないため、盗難等のリスクは無いものの、建物に穴が空いている場合やドアノブが取れており扉については、不法侵入につながる可能性があり、また動物が侵入して住み着くなどの建物の通常の維持管理を阻害する要因が発生する。

今後、建物の穴の空いた外壁や扉を修繕するなどの対策を取る必要がある。

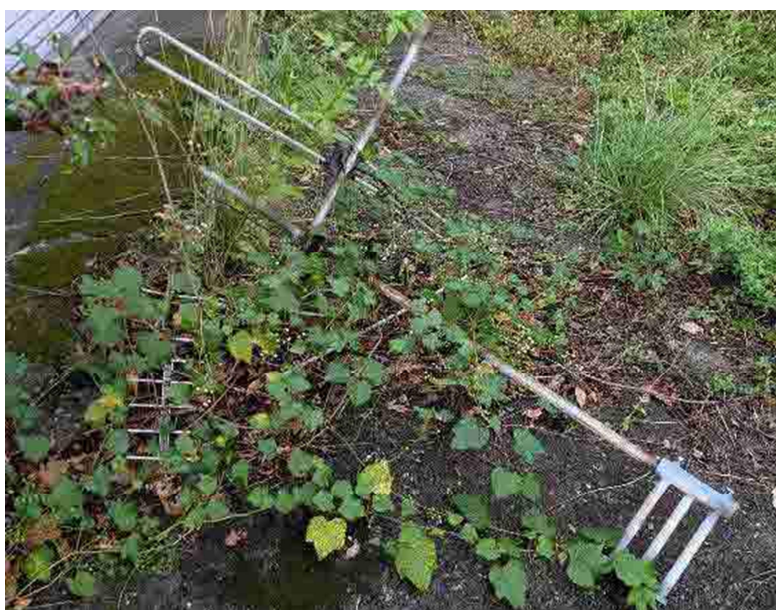
旧林業試験場の敷地内において、テレビのアンテナが廃棄されている状態で放置されていた。

### 【放置されているテレビのアンテナ】

テレビのアンテナは旧林業試験場で使用されていたかは不明となっているが、廃棄されて数年は経過しているように見受けられ、不法投棄された廃棄物のようにも見受けられる。

今後、旧林業試験場の敷地内に廃棄物が放置されるような状況を回避するために定期的に見回るとともに、廃棄物を発見した際には撤去することが必要である。

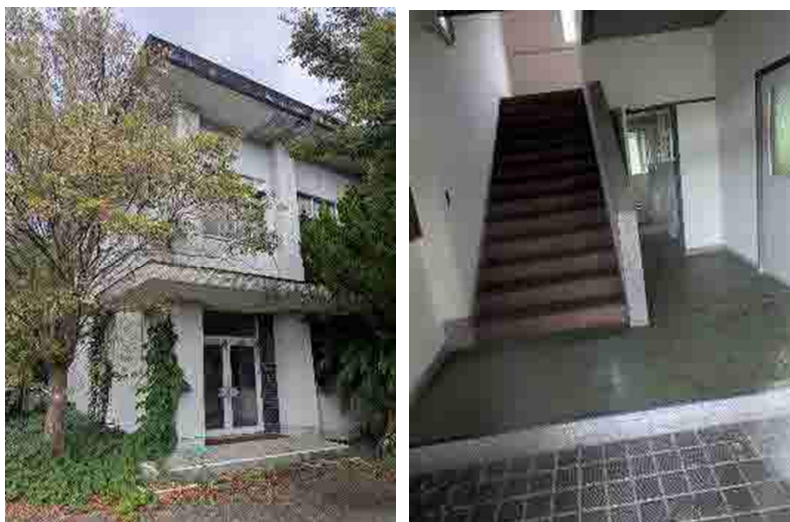
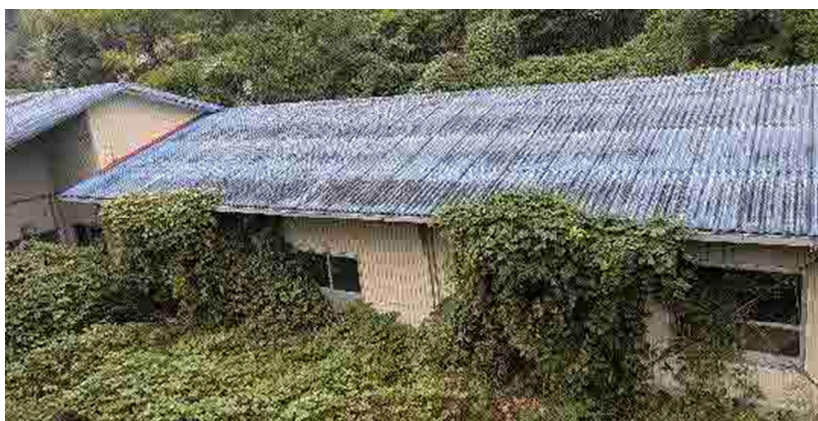
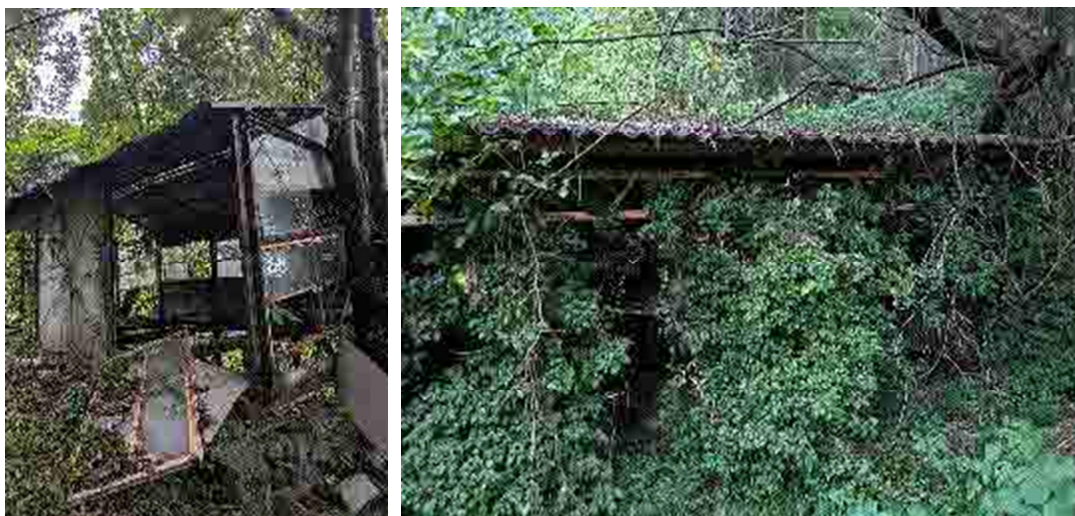
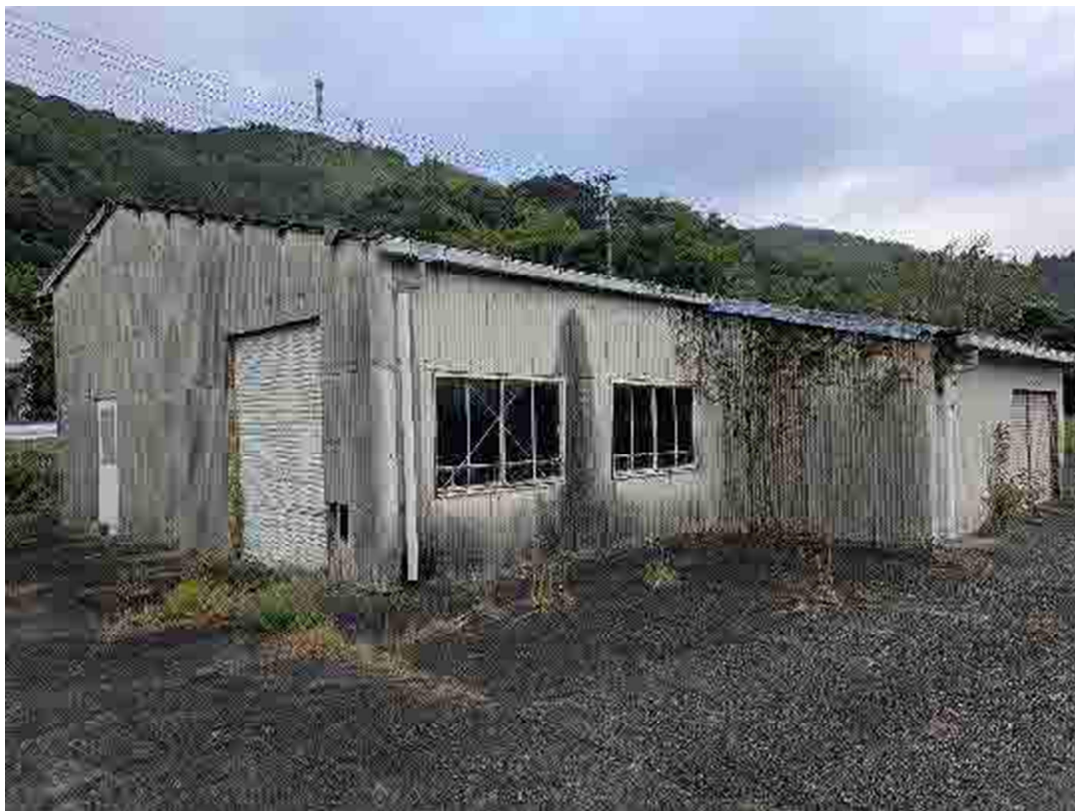
現地を視察したところ、旧林業試験場の施設内の建物について老朽化が進んでおり、有効活用がされていなかった。

##### 【建物老朽化①】

##### 【建物老朽化②】

【建物老朽化③】

【建物老朽化④】

上記を通算すると約24年間も建物を放置していることになり、財産処分ができていない状況を改善することが重要である。建物を使用しないことは明らかであり、土地を売却する場合や他の利用方法とする場合であっても建物を取り壊す必要があるところ、必要な予算を措置したうえで建物を取り壊すことが必要である。

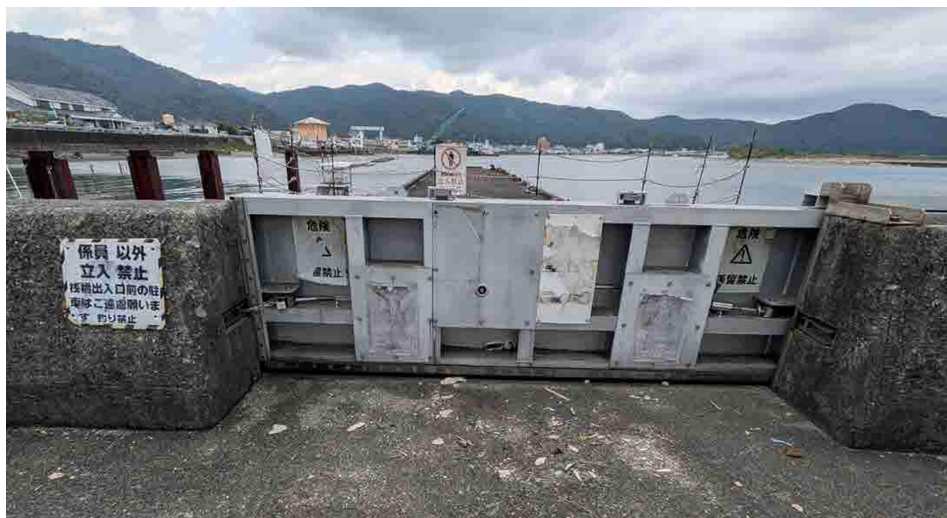
しかし、栈橋は撤去されておらず、現在も立入禁止の表示や柵による対策にとどまり、抜本的な対策に至っていない。

## 【栈橋写真】

立入禁止措置の徹底や警告表示の設置等、事故防止に向けた最低限の対策はとられているものの、撤去等の抜本的な対策がされない状況が継続することは好ましくない。

予算措置を講じ、撤去等の抜本的な対策を実施されたい。

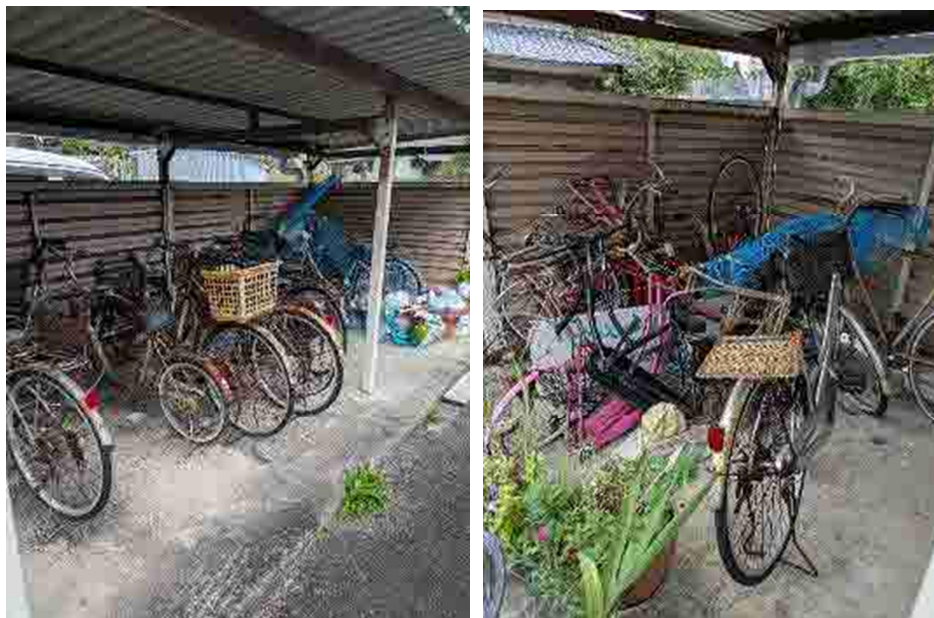
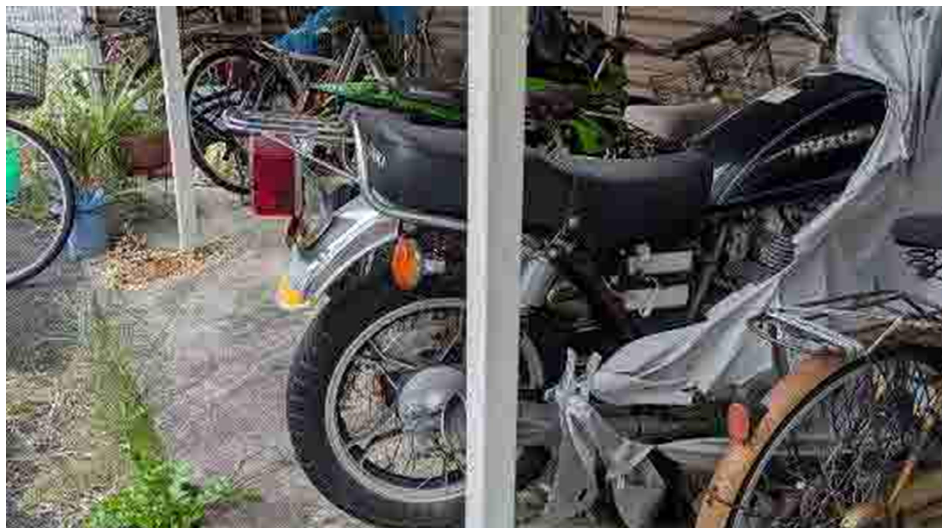
#### 【駐輪場の放置自転車】

#### 【駐輪場のナンバープレートのないバイク】

しかし、駐輪場には、車輪の付いていない自転車やナンバープレートのないバイクが放置されている状況となっており、入居者の適切な駐輪場の利用を阻害する粗大ごみが散乱しているように見受けられ

今後、入居者に対して駐輪場にある自転車及びバイクの所有者を調査し、所有者が特定されない自転車等について撤去するとともに、駐輪場を整理整頓することが必要である。

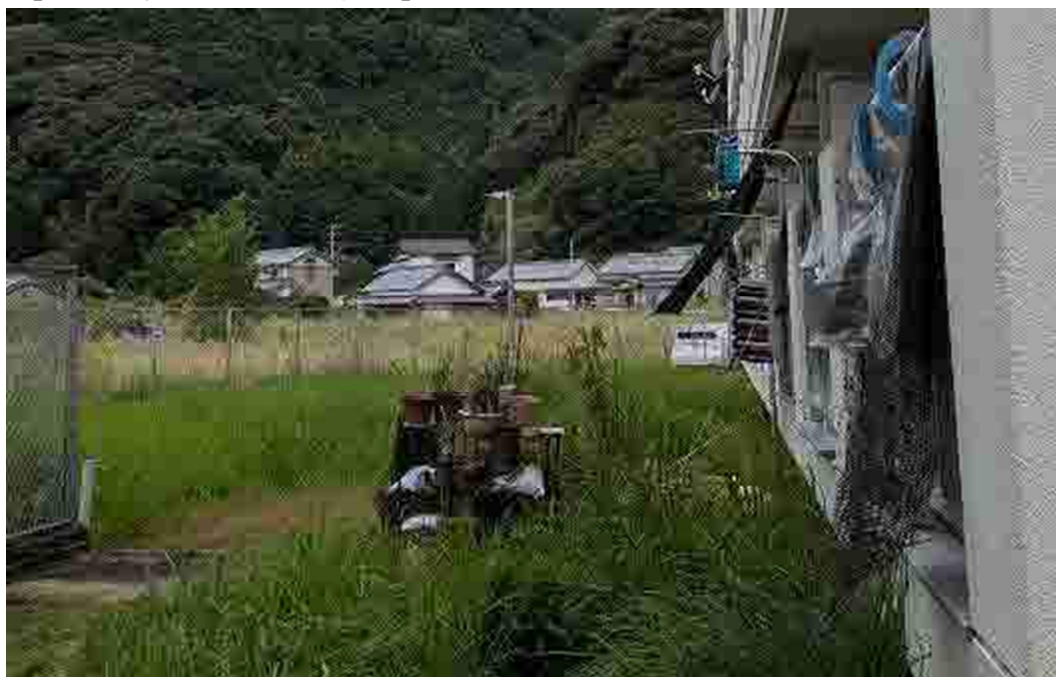
野根県営住宅の共用部分である庭園を確認したところ、以下のとおり植物が置かれており常時私物が設置されている状況が見受けられた。

##### 【植物が置かれている状況】

共用部分は入居者が公平に使用する場所であり、特定の入居者が私物を放置すべきではないため、当該植物を設置した入居者に対して撤去するように指導することが必要である。

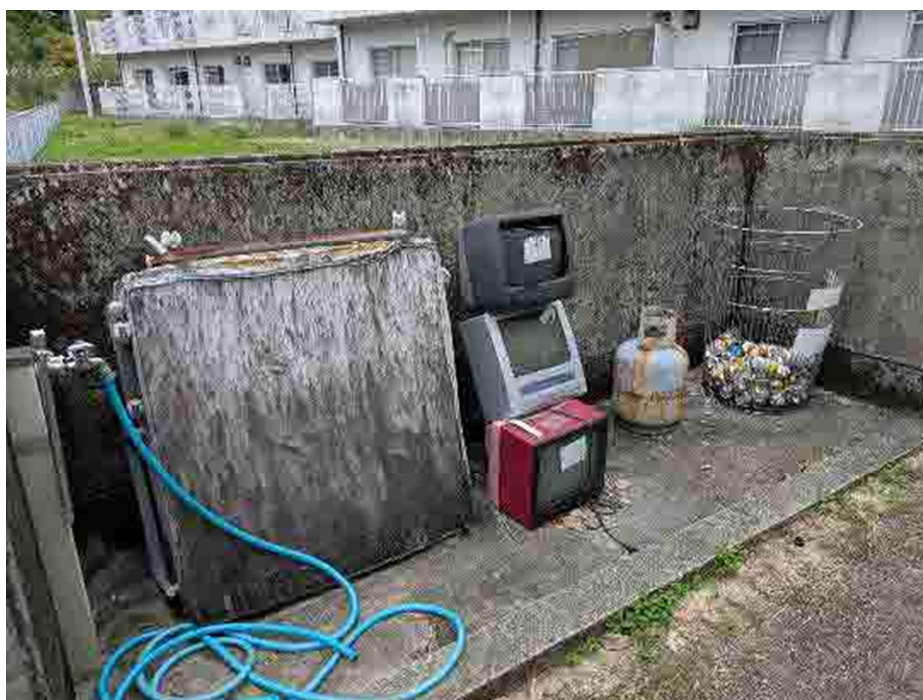
野根第二県営住宅の設置されているゴミ集積所を確認したところ、ブラウン管テレビやLPガス容器、折りたたみベッドが放置されていた。

#### 【放置されている廃棄物】

しかし、ブラウン管テレビについてはシールが貼付されているが、真っ白の状態のため何が記載されているのかわからない状況となっていた。また、折りたたみベッドやLPガス容器も錆なども多く見受けられ、廃棄されてから長期間放置されているようにも見受けられる。なお、LPガス容器については爆発事故や火災の原因となるため、処分の際には法令に則り適切に処分する必要があるが、ゴミ集積所に置かれているような状況となっていた。

今後、入居者に対して廃棄物の処分者を調査し、処分者が特定されない場合は県が適切かつ安全に撤去するとともに、ゴミ集積所を適切に管理・運用するように入居者に対して指導することが必要である。

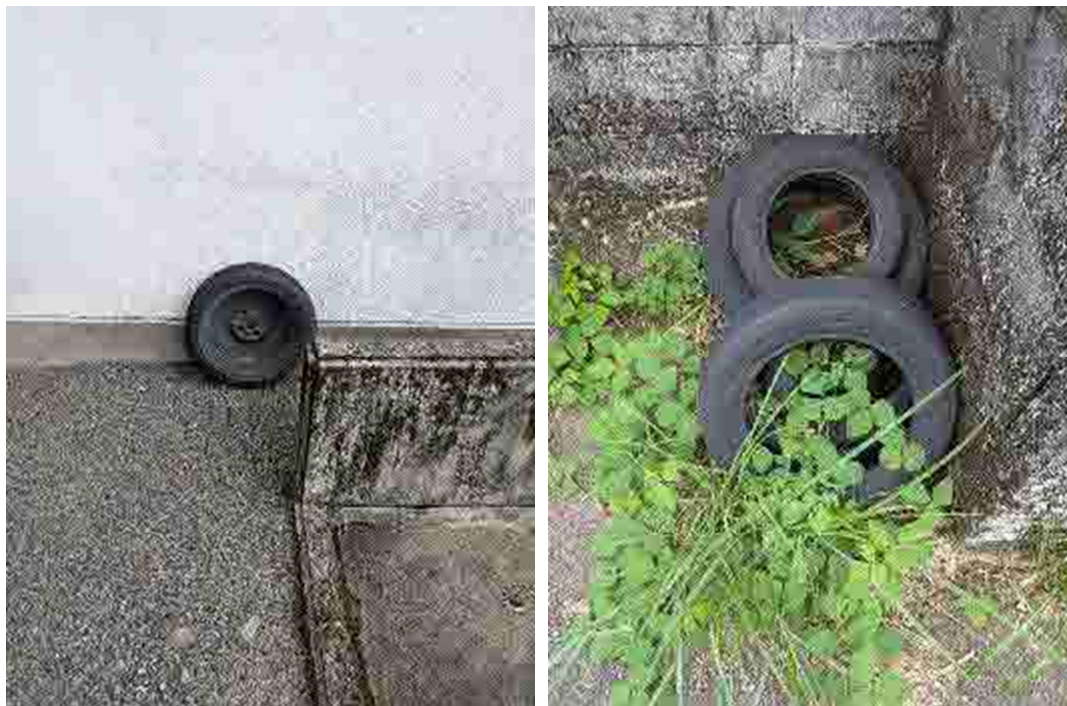
野根第二県営住宅の共用部分と駐車場にタイヤが放置されていた。

【放置されているタイヤ】

タイヤは駐車場の壁に車が接触しないために使用されている可能性もあるが、それ以外の場所にも放置されている状況であり、不法投棄された廃棄物のようにも見受けられる。

かかる状況は、不法投棄の誘発や住環境の悪化につながり、今後、入居者に対して廃棄物の処分者を調査し、処分者が特定されない場合は県が適切かつ安全に撤去することが必要である。

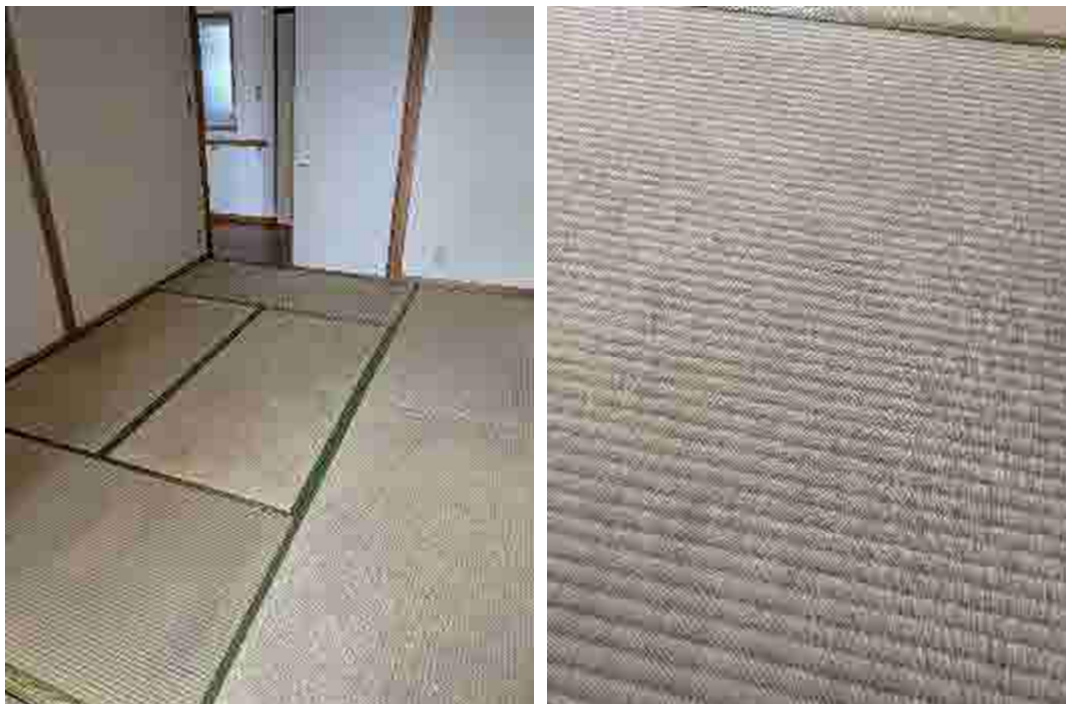
視察した部屋の畳について、退去者が退去時に新しく畳を張替えていたが、その後に空き室となっている間に、以下のとおりカビが生えていた。

#### 【カビの生えた畳】

上記の結果、退去後から新しく入居者が決まるまでの間に畳が劣化することは当然である。また、高知県住宅供給公社は空き室について定期的に空気の入替えなどの管理をしていないため、新しい畳であっても劣化することが考えられる。

県営住宅の入居率は過去と比較すると落ちてきているとのことであり、退去者のあとに新たな入居者が決まるまで長期間を要することも考えられる。今後は、畳を張替える費用を退去者から預かることや、入居時における入居者の負担とすることなどにより、新しい畳が劣化しないような工夫が必要である。また、空き室の期間が長期になるような場合については空気を入れ替えるなどの管理方法を検討することで、県営住宅の長寿命化を図ることが必要である。

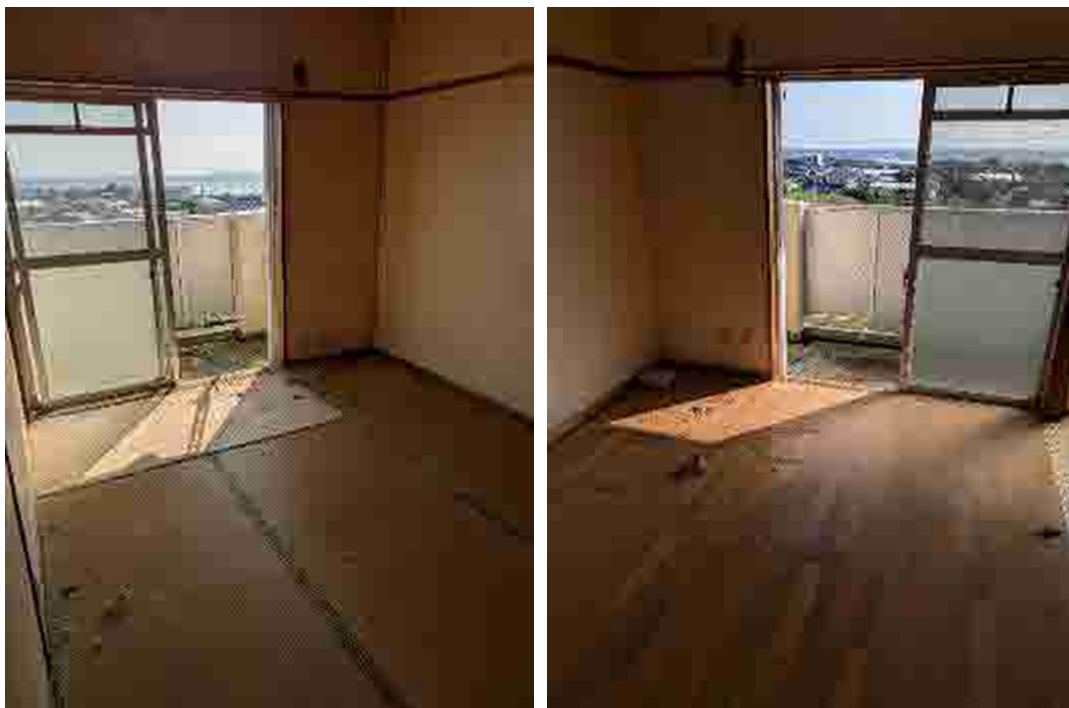
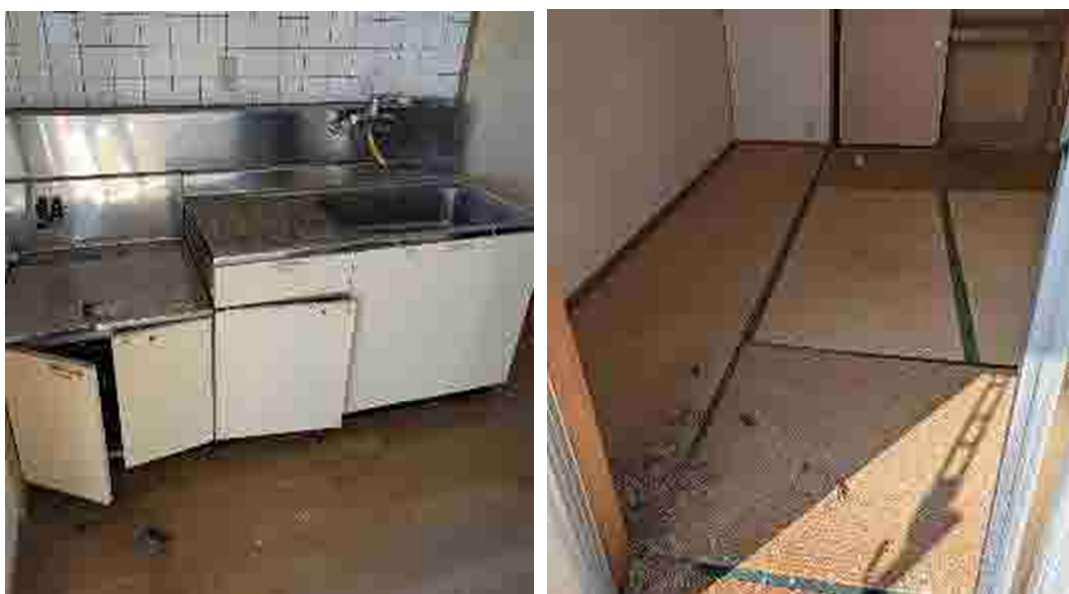
視察した部屋の中で鳥が侵入し、巣を作っていた形跡があり、部屋の中が散乱されている状況が見受けられた。

#### 【鳥が侵入した形跡】

#### 【鳥の巣等が散乱している部屋の状況】

空調機と室外機を繋ぐために用意されている壁の穴である配管穴の中に鳥の巣の材料が散見されることから、鳥は配管穴から侵入したと考えられる。

なお、前述のとおり退去者が負担する修繕の中に「クーラースリーブのキャップを設置」することを求めており、当該配管穴についてもクーラースリーブのキャップが設置されていたが、鳥がこれを取り除いて侵入していることから、クーラースリーブのキャップの設置が不十分であった可能性がある。

空き室について、新しい入居者を迎えるまでは可能な限り清潔にするためには動物の侵入を防止することは重要である。

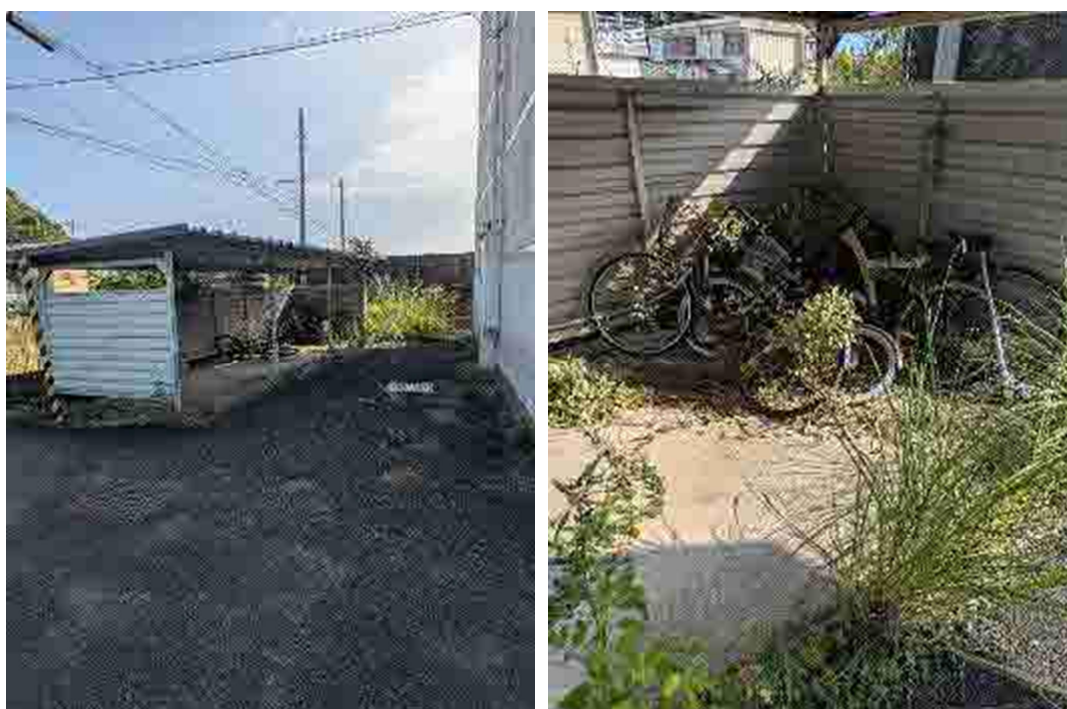
#### 【駐輪場の放置自転車】

しかし、駐輪場に錆だらけの自転車が放置されている状況となっており、入居者の適切な駐輪場の利用を阻害する粗大ごみが散乱しているように見受けられた。廃棄自転車等が放置されていると、近隣住民等による廃棄物等の不法投棄につながる可能性がある。また、このような状況を放置すると、入居者の住環境を悪化させることにつながるとともに、入居希望者にとっても悪い印象しか与えないため、放置自転車等を撤去することは極めて重要である。

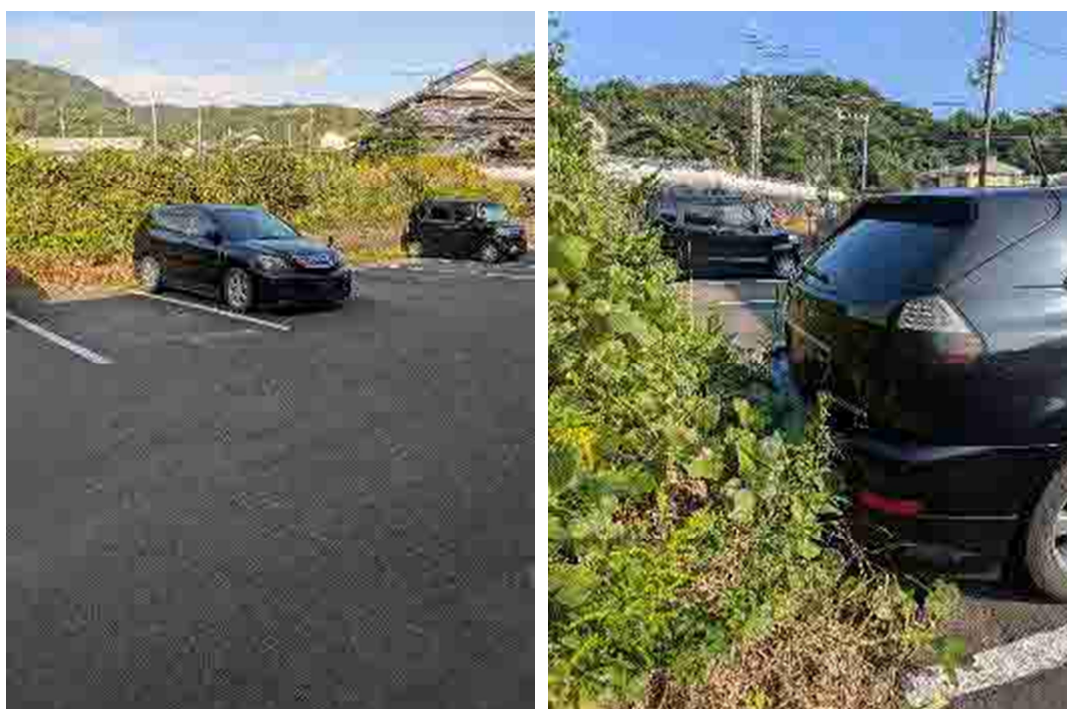
駐車場にナンバープレートのない車が駐車されていたが、ナンバープレートのない車が駐車されている理由を県は把握していなかった。

#### 【駐車場のナンバープレートのない車】

ナンバープレートのない車については盗難車の可能性もあり、これを放置すべきではない。所有者が廃車手続によりナンバープレートを返却している可能性もあるが、そもそも県営住宅の駐車場は入居者が日常的に使用する車両の駐車を前提とする施設であり、使用を前提としない車両の利用を認めること自体問題である。駐車場の利用に関しては、有料の場合は使用許可申請が必要となるが、無料の場合は使用許可の申請は必要とされない運用が取られている

(<http://www.kochi-jk.or.jp/kenei/now/#link05> (高知県住宅供給公社のホームページ参照))。使用許可の申請が不要な場合であっても、駐車場の不適切利用や不法占拠がなされていないか適切に管理する必要がある。

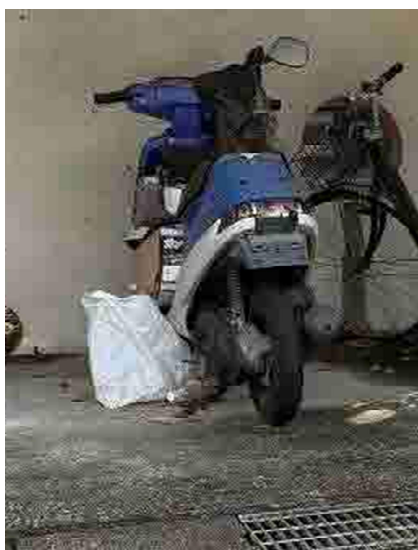
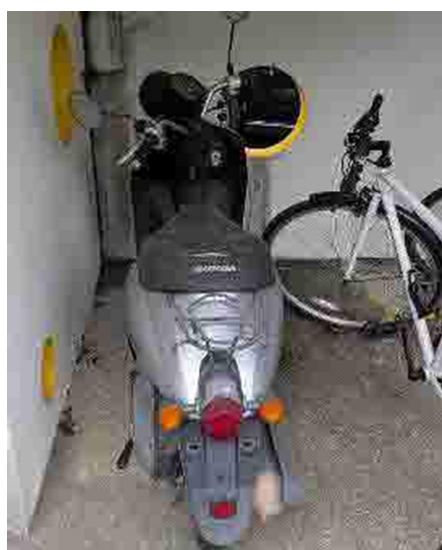
蒲原県営住宅に設置されている駐輪場を確認したところ、以下のとおりナンバープレートのないバイクや、ナンバープレートがあっても自賠責保険が切れているバイクが散見された。

#### 【駐輪場のナンバープレートのないバイク①】

しかし、駐輪場にナンバープレートのないバイクが多数放置されている状況となっており、入居者の適切な駐輪場の利用を阻害する盗難バイクが放置されているようにも見受けられた。ナンバープレートのないバイクが放置されていると、近隣住民等による盗難バイクの廃棄場所につながる可能性がある。また、このような状況を放置すると、不法投棄の誘発や入居者の住環境を悪化させることにつながるとともに、入居希望者にとっても悪い印象しか与えないため、ナンバープレートのないバイクを撤去することは極めて重要である。

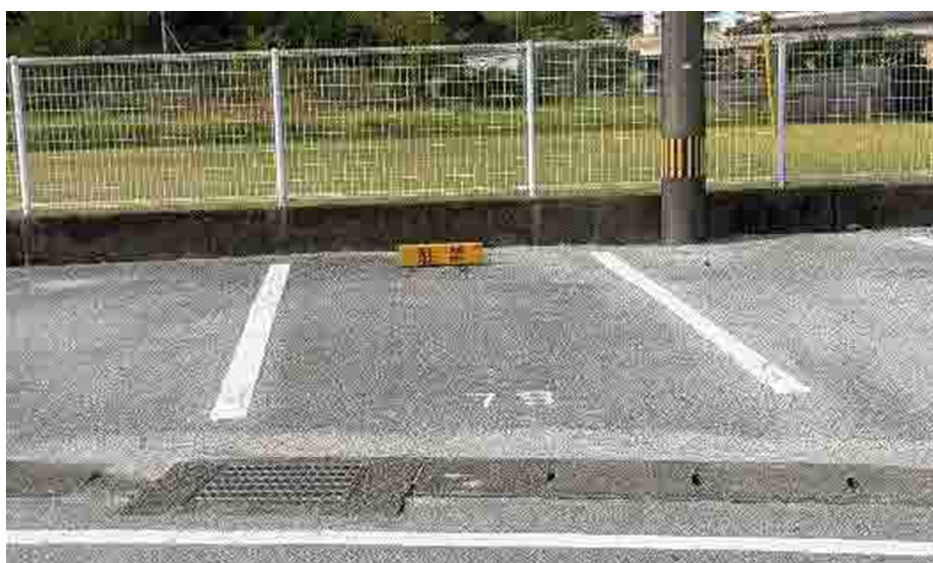
蒲原県営住宅の駐車場では入居者が契約していない駐車場について、「駐禁」と記載した目印を駐車場の前方に設置して駐車禁止とする対応を図っているが、以下のとおり当該目印が駐車場の後方に移動されており、自動車を駐車できる状況が見受けられた。

#### 【駐禁の目印が駐車場後方に移動されている形跡】

駐禁の目印についてコンクリート製の重量物であるが、駐車場を利用したい人が勝手に移動させていると推測される。

無断駐車は、入居者間の公平性に反するものであるから、無断で駐車場を利用していないかについての見回りを実施するとともに、無断駐車については罰則を設けるなどの対応を図り、適切に駐車場を契約している入居者との公平性を保つことが望まれる。

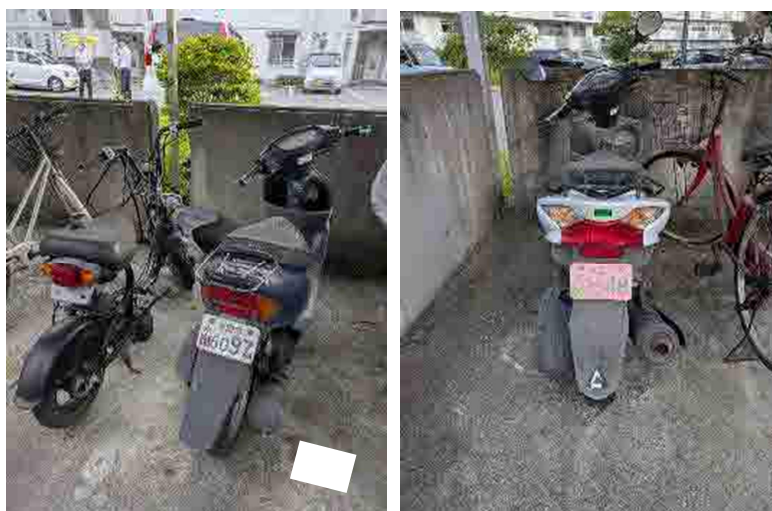
十市県営住宅に設置されている駐輪場を確認したところ、以下のとおり自賠責保険が切れているバイクが見受けられた。

#### 【自賠責保険が切れているバイク】

しかし、駐輪場に自賠責保険が切れているバイクが放置されている状況となっており、退去者が退去時に廃車手続をせずに放置されているようにも見受けられた。自賠責保険が切れているバイクは、不要物として放置されている可能性もあり、このような状況を放置すると、不法投棄の誘発や入居者の住環境を悪化させることにつながるとともに、入居希望者にとっても悪い印象しか与えない。

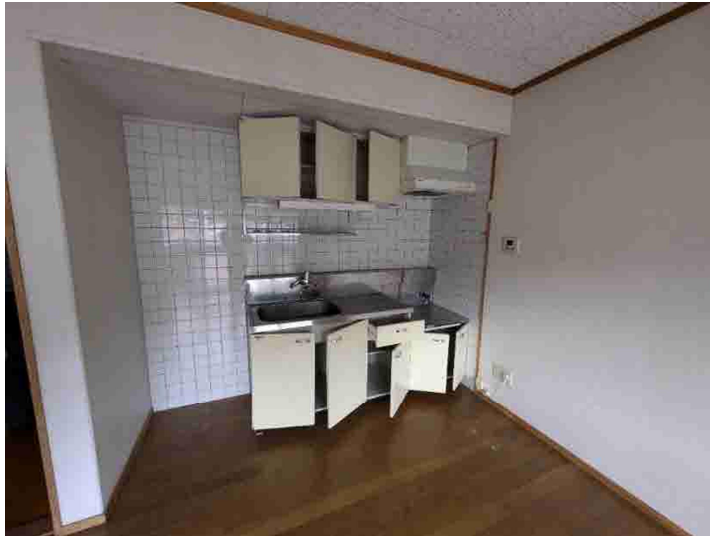
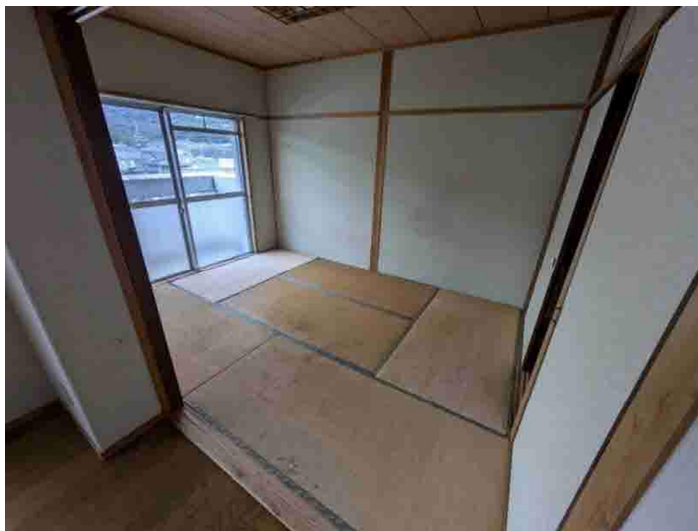
【退去後、朝倉 B（単身用） 修繕前の居室写真 1】

空室の室内は、公営住宅と比べると良好な状態が保たれていた。

入居率の低い棟については、修繕投資が抑制されているとは言えるが、空室期間の長期化は建物の劣化を早める要因ともなりうる。上述のとおり、集約化・高稼働化に向けて、用途廃止による売却や減築を含めた抜本的な効率化を進めるべきである。

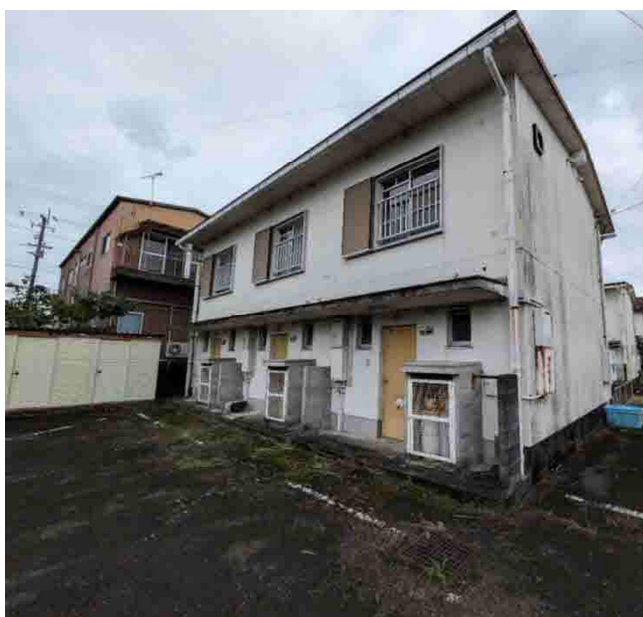
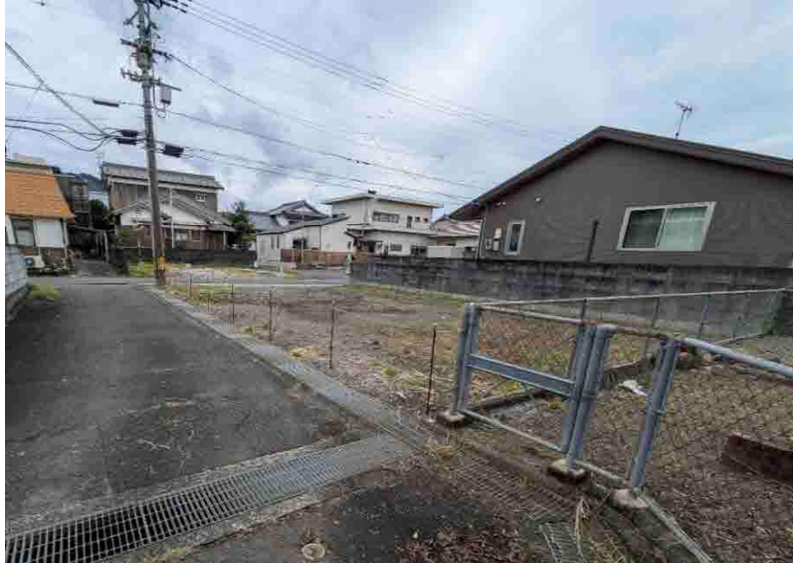
#### 【外観】

全戸退去済みで現在は空き家。敷地中央に普通自動車が行き来可能な道路が存在する。

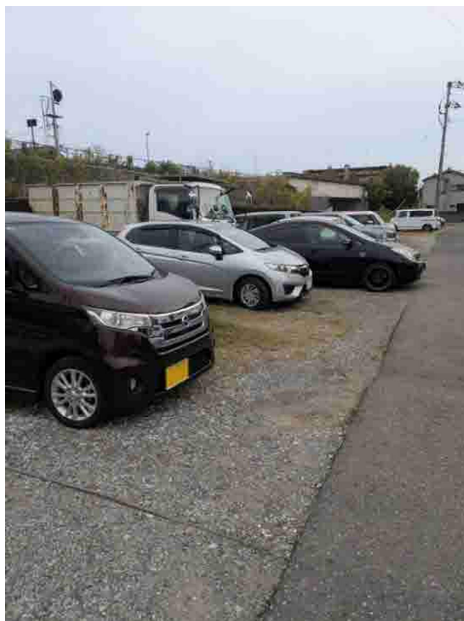
#### 【外観写真（現地視察時）】

平成3年度久万川高潮対策工事に伴い、鉄道（JR）用地移転先提供の代わりに、JR跡地を平成4年3月31日に無償譲渡されたもの。「平成31年～平成33年度 遊休財産処分計画」以降、遊休財産処分計画に掲載されている。現地確認を行ったところ、県有地と思われる土地内に隣接地からはみ出して駐車している車両が複数認められた。

不法占拠状態の解消に向け、不法占拠者の確認及び撤去要請等の適切な措置をとることが求められるが、その後、河川課の対応により、不法占拠状態は解消され、県有地と隣地との境界にロープを張るなど不法占拠の防止のための措置が講じられた。

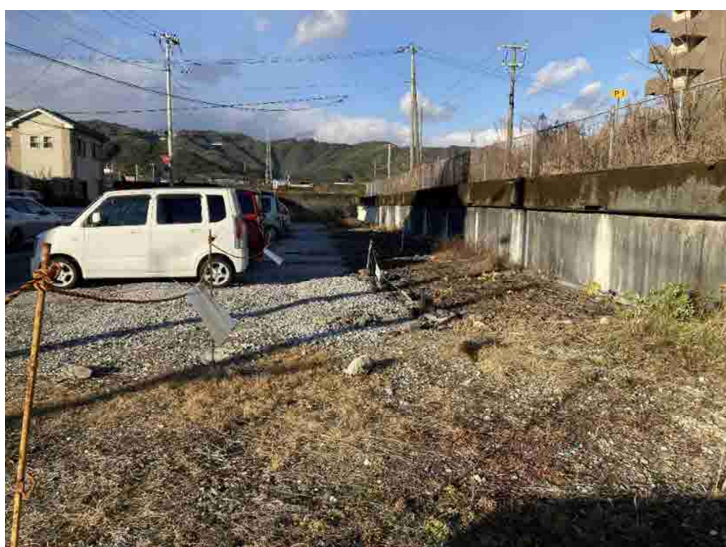
### 【外観写真（現地視察後（令和8年1月時点））】
