シオマネキの個体数調査の検証

1. 調査の概要

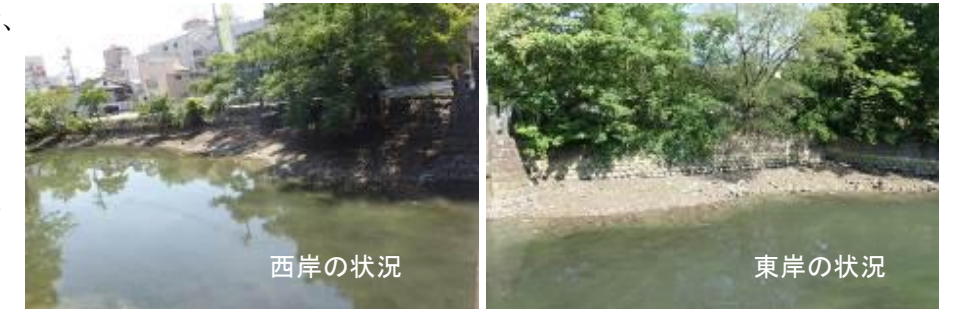
図3 新堀川地区Iでの確認箇所及び確認数(2016年)

- 当該地区の状況：引き潮時の流れが直接当たらない新堀橋南側の両岸に干潟が形成されている。底質は西岸・東岸ともに、地盤の低い部分は泥で、高い部分は泥が主で礫が混在する。干潟の面積は西岸と比較して東岸は狭い。
- 2016年度の確認状況(図3)：前期に両岸で確認されたものの、後期での確認は西岸のみであった。確認個体数は西岸が多かった。

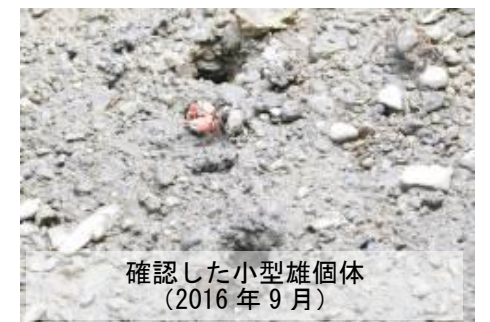
図4 新堀川地区I(工事中断区間)における確認個体数の推移

- 経年動向(図4)：個体数は1998～2005年度に1～9個体で推移した後、2006年度には13～15個体に急増した。これは小型個体の増加に起因しており、当地区下流の水門工事で設置されたシルトフェンスが幼生を滞留させた可能性がある。2016年度は例年に比べると小型個体が少なく、当地区周辺の水利条件等が幼生の回帰にとって良好でなかった可能性がある。
