議事1 「有志の会」案に対する検討結果

県の意見についての関連資料

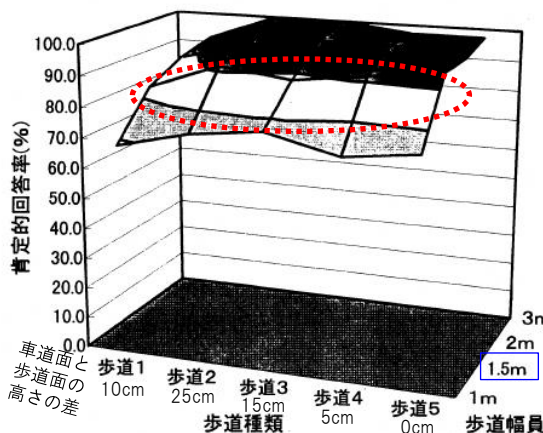
図-3 肯定的回答率 (走行速度: 30km/h)

②自動車の走行速度が低いほど歩行者の評価は高い

※車道と歩道の間は高さの異なる縁石により分離。
縁石高：歩道1_10cm、歩道2_25cm、歩道3~5_15cm

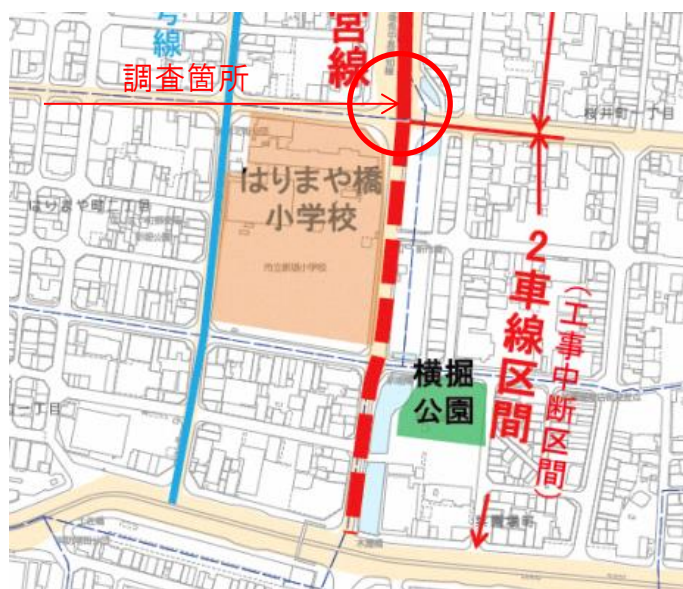
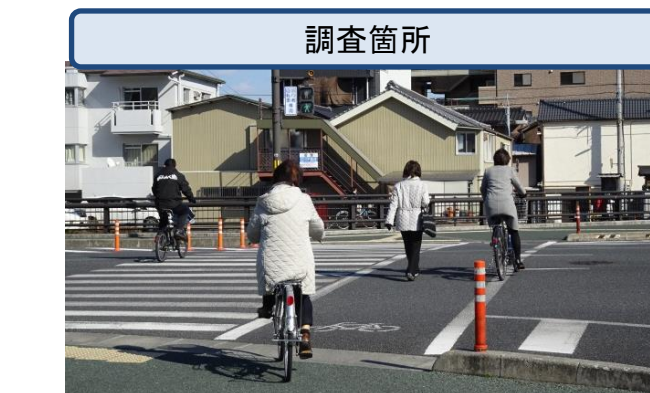
- 歩行者が車道を横断する速度を測定し、一般的に信号時間の設計に用いられる速度と比較した

調査日時：2018/2/9：14:00～16:00，調査箇所：はりまや橋小学校北側（桜井橋）交差点の横断歩道（東西方向）
 サンプル数：42名（若年者(小学生)8名、高齢者8名、それ以外26名）

最も渡る速度が遅かった高齢者は、0.56m/sと大きく設計値である1m/sを下回っていたが、4車線である北側の横断歩道を歩行者用信号が点滅する前に渡りきることができていた。

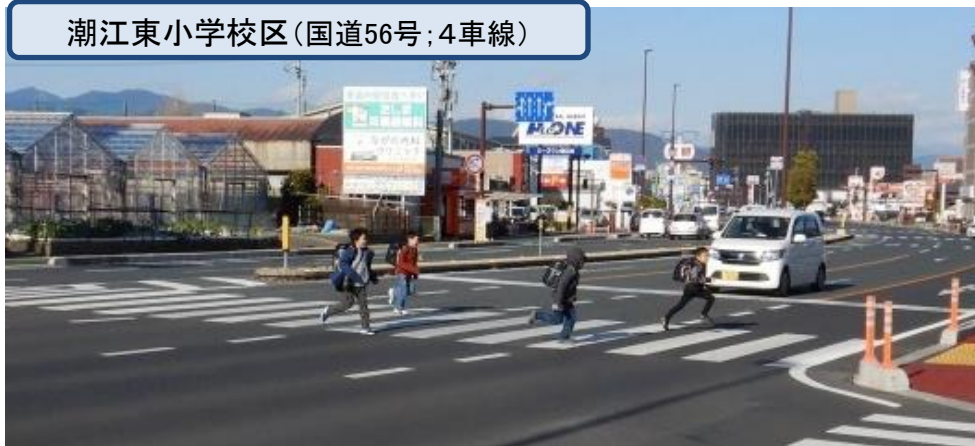
潮江東小学校区(国道56号;4車線)

- はりまや工区以外の4車線道路においても、歩行者が安全に道路を横断できている

はりまや工区北側の完成している区間や他の4車線道路においても、横断歩道を渡るのに信号時間が足りないなどの問題は生じていない

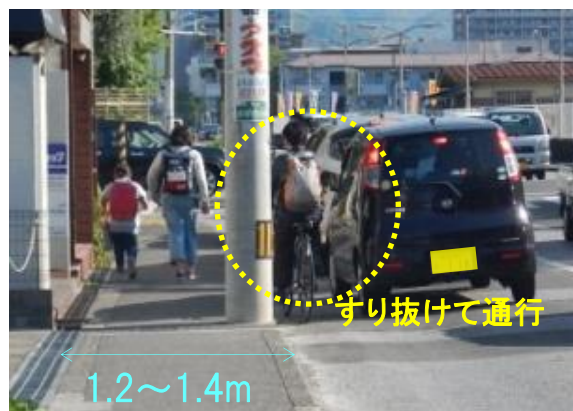
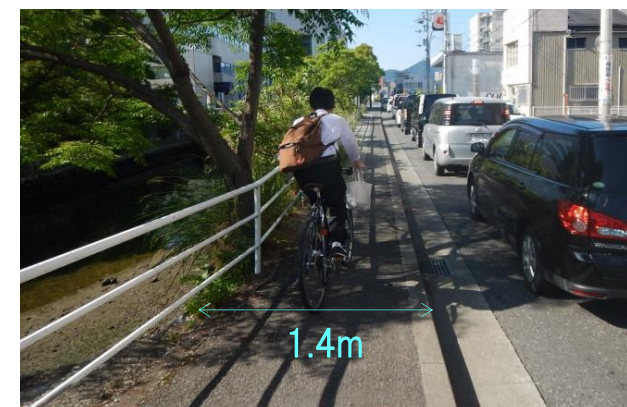
現在の歩道

- 中断区間の狭いところでは幅が1.2~1.4mしかない
- 歩行者と自転車のすれ違いができず、自転車は車の間をすり抜けて走行
- 西側は電柱もあり、車いすが走行できない

歩道が狭く、通学児童や高齢者等が危険

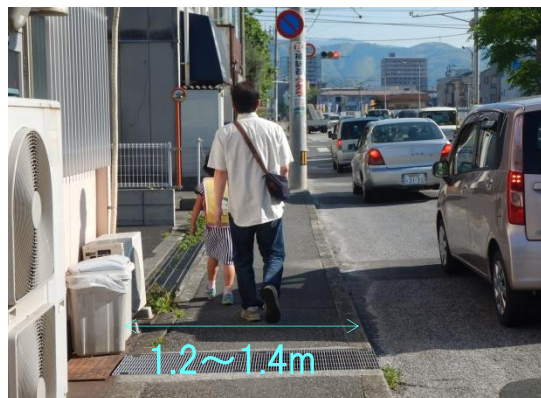
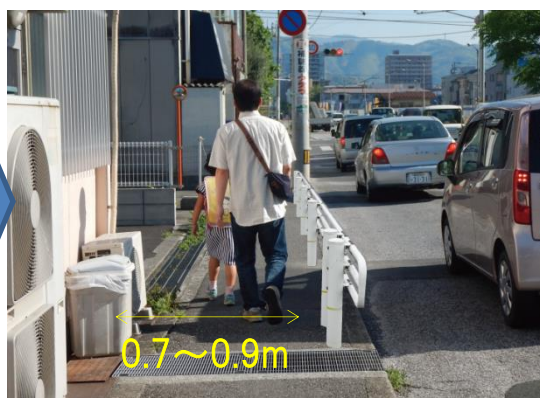
西側歩道

- 現在の歩道は、1人(または自転車1台)が通行できる幅しかない
- 「有志の会」案の歩道へポールや防護柵を設置する安全対策は、さらに幅員を狭くすることとなり危険

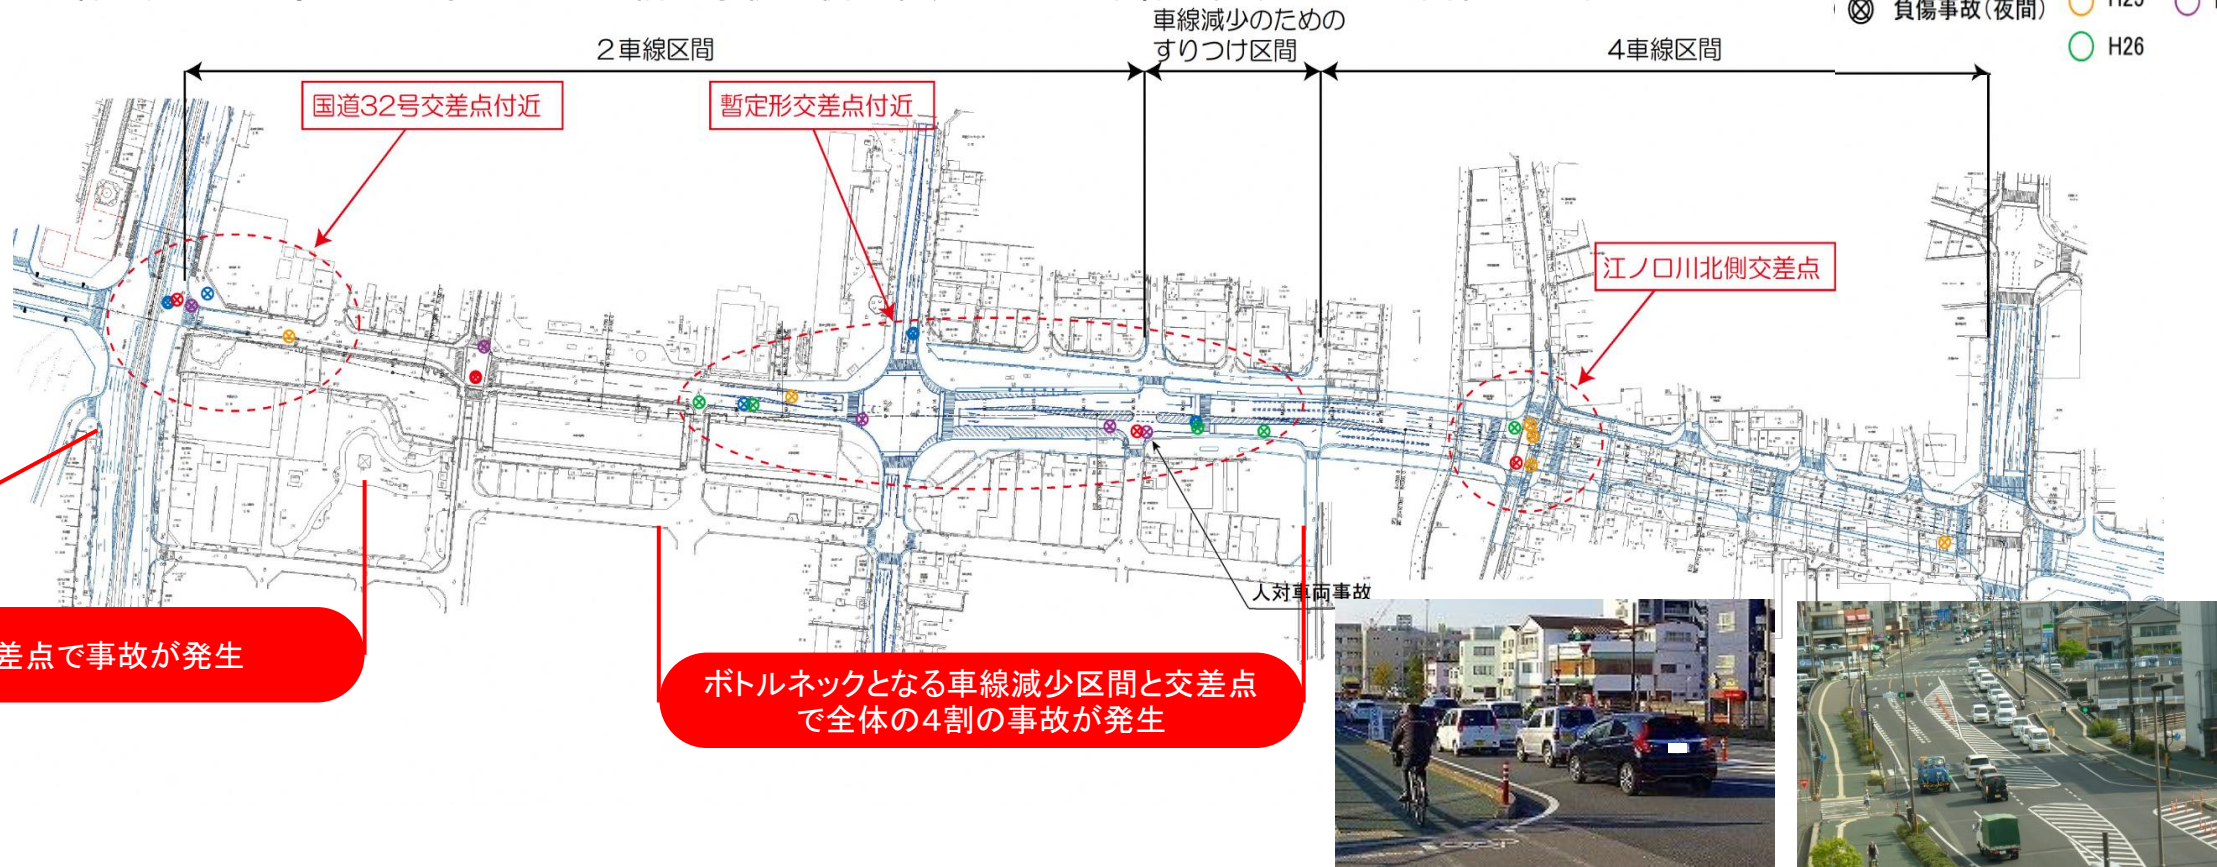
はりまや工区で発生した事故の状況 (H24~H28)

・ はりまや工区全体で発生した事故の4割がはりまや橋小学校北側の暫定交差点(車線減少すりつけ区間含む)で発生

ボトルネック(車線減少区間)を解消することが事故の減少に繋がると考えられる
