# 特集！！ハルちゃんが行く！！

## ～森林土木工事編～

今回は、県産材を使い、環境に配慮した津野町と栲原町の森林土木工事の現場をご紹介します。

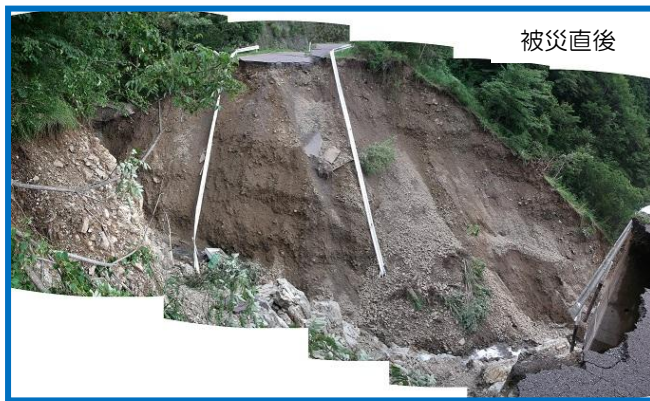
### <天狗高原へ向かう道・東津野城川線>

下の写真は津野町にある大規模林道の災害復旧工事の現場です。平成 26 年夏の台風 11 号で崩れ、天狗高原へ繋がる主要道が通行できなくなりました。同林道は林業の他、天狗高原の観光の基幹となる道路であり、通行止めにより林業・観光産業に大きな影響が出ました。復旧工事は平成 26 年 12 月に着工し、約 10 か月の工期を経て今年 10 月に完成しました。復旧工事では盛土の緑化に木柵を使うとともに、種子とバークを混ぜた植生基材を吹き付けることで早く緑化する工夫をしています。

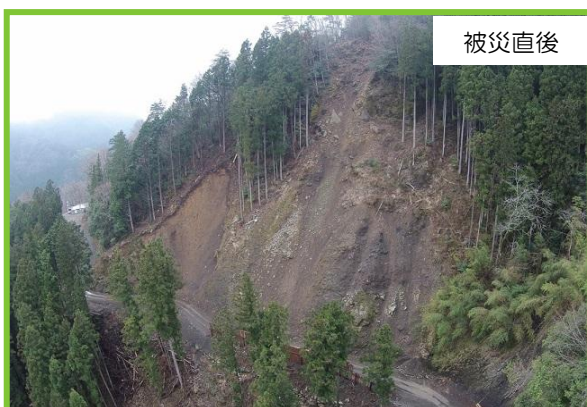
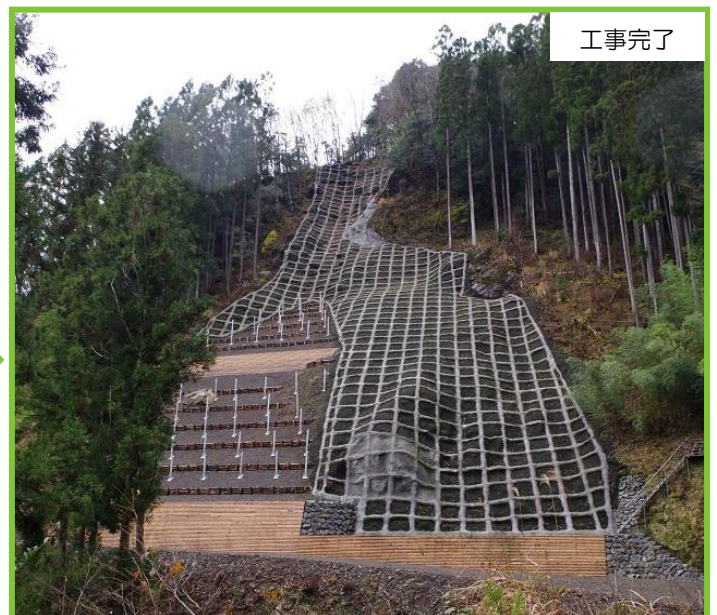
### <栲原町飯母 復旧工事現場>

次は栲原町の飯母地区の山腹工事の現場です。平成 23 年に大規模な山崩れが発生し、翌年から復旧工事が行われ、平成 27 年に全体の工事が完了しました。工事完了後の写真の左下に写っている白い棒のようなものは、植栽したクヌギの苗をシカによる食害から守るためのチューブ状のカバーです。茶色く見える部分は丸太を使って景観に配慮したのり面保護工を施しています。また、格子状のモルタルの間にも植生基材を吹き付け、早く緑化するようにしています。

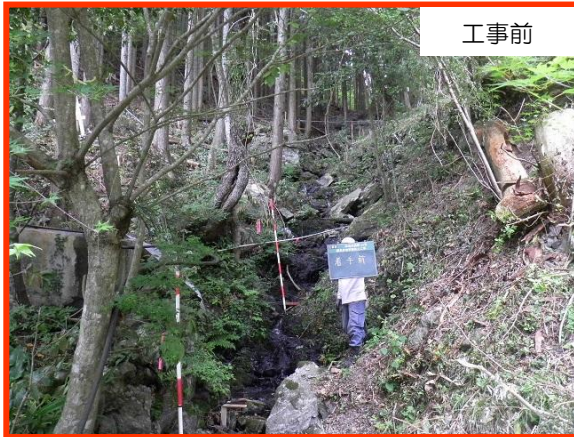
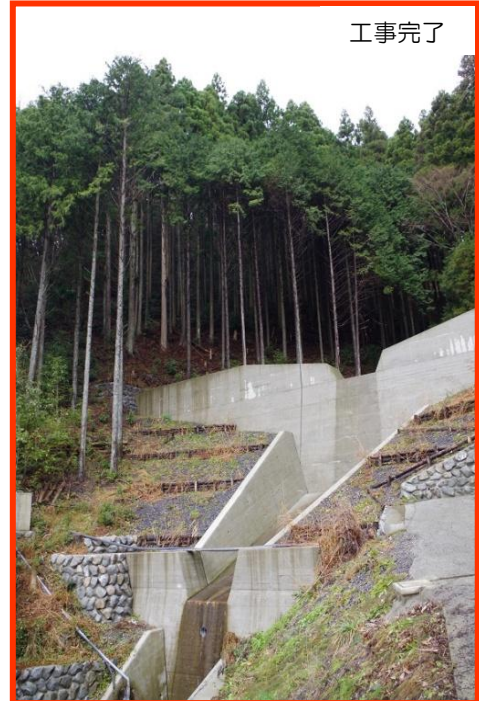
## < 所長表彰！橋原町横貝の治山ダム >

最後は橋原町の横貝地区の治山工事の現場です。この場所は元々は小さな溪流でしたが、土砂の崩落が確認されたため治山ダムが造られました。治山ダムの見栄えの良い仕上がりに加え、地域の生活に支障が無いよう工事中は仮設道路を設置したり、低騒音タイプの重機を用いるなど地域の生活環境に配慮した取組が高く評価され、今年度の須崎林業事務所長賞を受賞することになりました。
