2. 和食川での魚類へい死事案調査結果 —分析手法の検討を中心として—

Mass fish death accident by the agricultural chemical in the Wajiki-gawa River

【要旨】 2011（平成23）年11月，安芸郡芸西村を流れる和食川で発生した魚類へい死事案について，分析化学的手法により原因物質と考えられる農薬（トルフェンピラド）を特定できた．この農薬は登録が2002（平成14）年と比較的新しいが魚毒性が高く，公共用水域周辺での使用については注意が必要と考えられる．

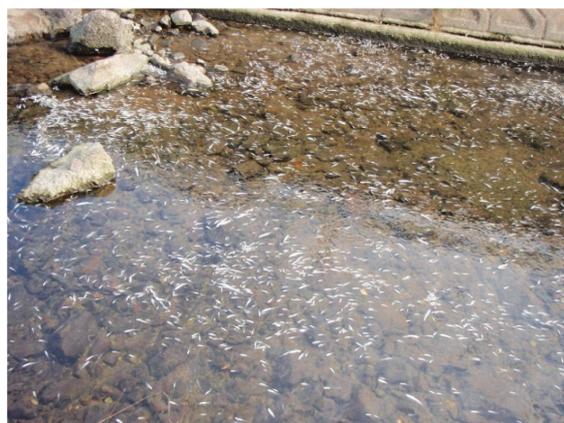
図1 本川でのへい死状況（安芸土木事務所撮影）

平成23年11月17日昼頃，安芸郡芸西村を流れる2級河川和食川（流域面積22.77 km²，流路延長6.3km）で大量の小魚が河川一面に浮いているとの報告が村教育委員会・村役場から福祉保健所に入り，所轄する立場から福祉保健所・土木事務所が，河川水の採取とへい死魚の回収をおこなった．へい死魚の状態を図1に示した．

図1に示したとおり河川に生息していた小魚は短時間にほぼ死滅していると考えられ、原因物質はきわめて魚毒性が高いと推定された。

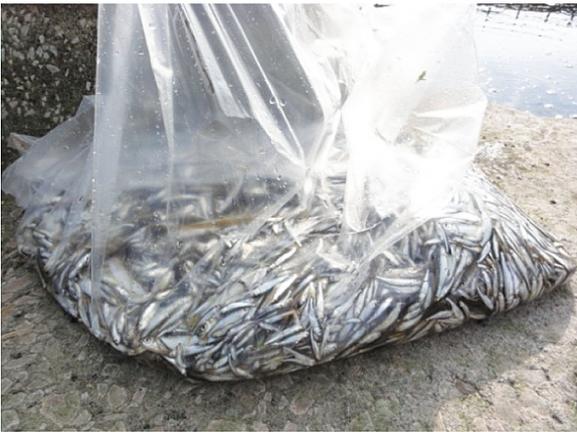
図2-1 へい死魚の一部（安芸福祉保健所撮影）

回収されたへい死魚の一部を図2-1～2-3に，観察結果を表1-1に示した．また，高知県内水面漁業センターでの光学顕微鏡を使った解剖・魚病検査の結果を表1-2に引用した．へい死魚はほとんどがオイカワ（*Zacco platypus*）であり，一部カワムツ（*Nipponocypris temminckii*）が混じっていた。⁴⁾

現場からは目視で1万匹以上へい死しているとみられるとの報告があり，魚毒性の高い農薬，毒劇物や有害物質など急性毒性が高いものが原因と考えられた．

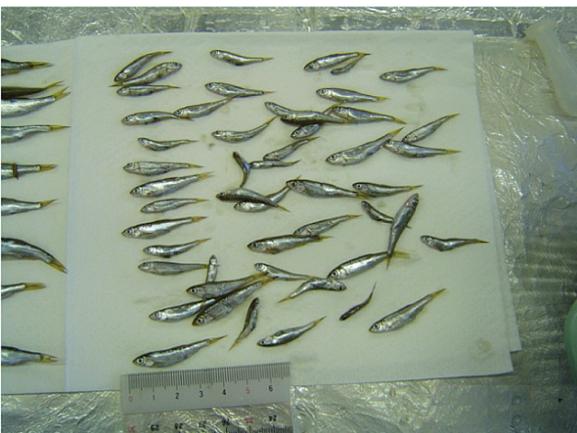
図2-3 へい死魚（比較的小さい個体）

へい死魚からは、検体が比較的小さかったためコレステロールの妨害が大きかった。今後同様な事案に対処するためには、脂肪除去や別の機器を使った手法についても検討しておく必要が感じられた。

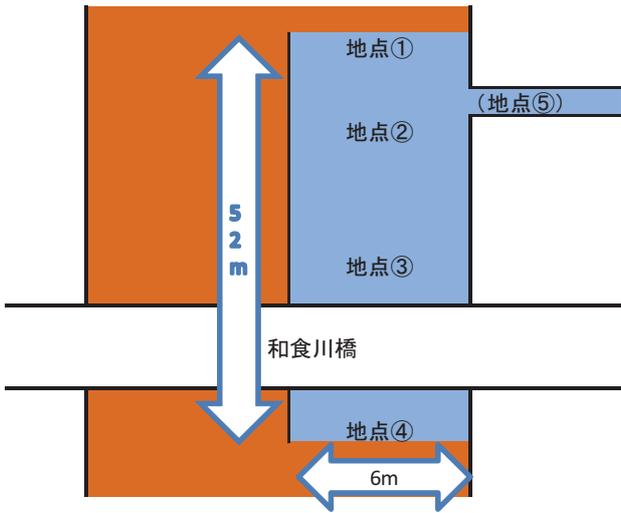
図3-1 採水地点位置関係図

試料採水地点を図3-1, 概況を図3-2に示した。採水は, 5地点(流入側溝1地点, 本川4地点)でおこない, へい死魚は地点③周辺で回収したものを検査に使用した。なお, 河川水からは通常の範囲の溶存酸素濃度が確認された。

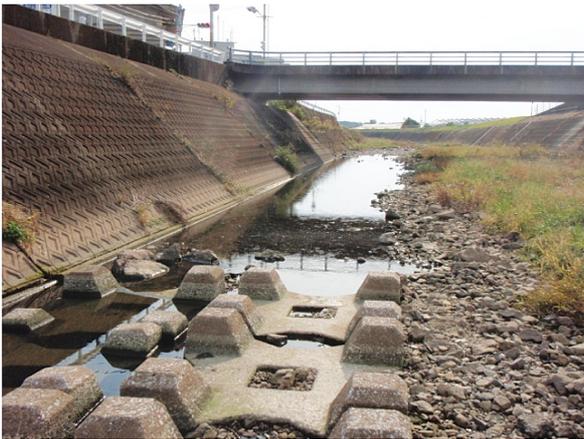
図3-2 へい死地点状況図 (安芸土木事務所撮影)

図3-2に示したとおり, 事案発生当日は, 幅6m, 長さ52mの溜まり水の部分にしか河川水が残っていなかった。水深は0.1~0.2mであり, 滞水量は31.2~62.4m³と算出された。

分認識されていないと考えられる。今回、溜まり水に流入していることから試算を試みたところ原液1.2~2 mL程度の流入で多数のへい死魚が発生すると算定される。今回のように自流が少ない場合、河川水による希釈効果がほとんど期待できず、使用後の空き容器を水洗し、廃液を側溝に流しただけで同様事案が発生しかねないと考えられる。

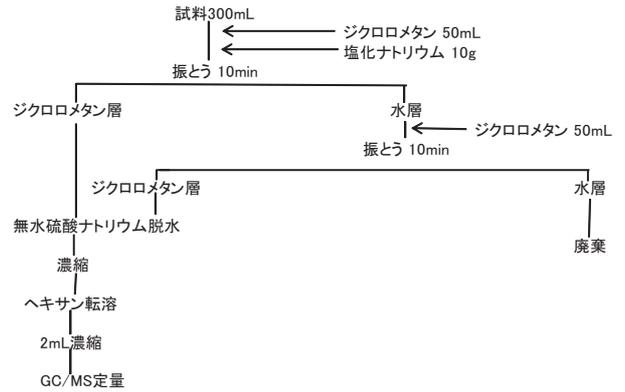
図4 河川水検査手順

原因を特定するため、河川水とへい死魚のエラ周辺から有機成分を抽出し、GC-MSでスクリーニングする方法を用いた。河川水からの抽出手順を図4に、へい死魚からの抽出手順を図5に示した。この抽出法は既報²⁾を参考としたものである。

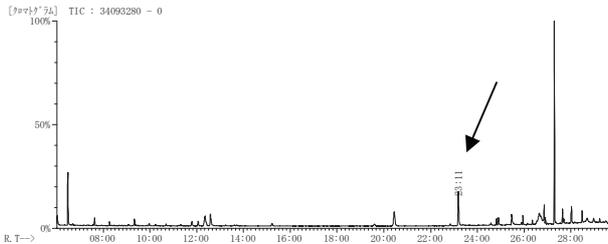
図6 地点④のクロマトグラム

昇温条件①で得られたクロマトグラムを図6に示した。

簡易定量をおこなったところ0.1mg/L程度であり主原因と考えられなかった。他のピークも詳細に検討したが、これ以外の農薬等の成分は確認できなかった。

今回、図6のクロマトグラムを解析したがナフタレン化合物は検出されず安芸市でのへい死事故とは使用されている薬剤が違うと考えられた。

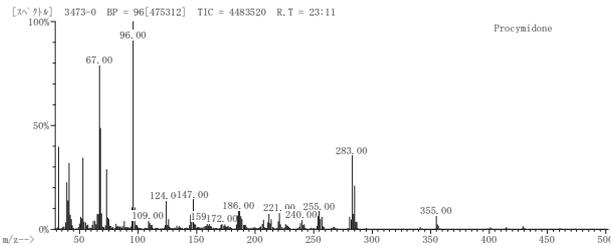
図7 プロシミドン同定結果

この条件では殺菌剤系農薬のプロシミドンが検出された(図7)。プロシミドンの魚毒性はA, コイ (*Cyprinus carpio*) に対するLC₅₀ (半数致死濃度) は10mg/L (96h) 以上と報告されており魚毒性は低い。³⁾

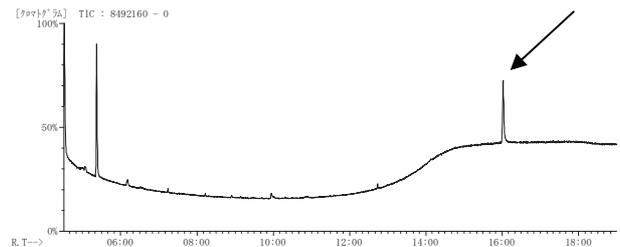
図8 トルフェンピラド標準液クロマトグラム

まず、トルフェンピラドの標準物質(残留農薬試験用・和光純薬社製)を用い保持時間を求めた。得られたクロマトグラムを図8に示した。このことから、16:05のピークと特定した。

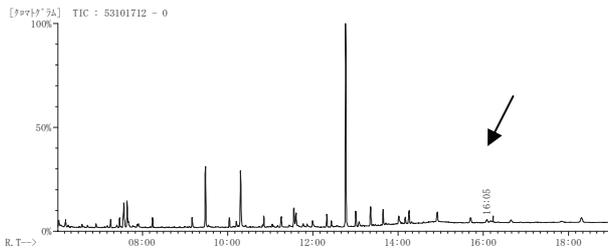
図9 地点④のクロマトグラム

検討は、本川で最も原因物質が高濃度にあると考えられた地点④とした。得られたクロマトグラムを図9に示した。

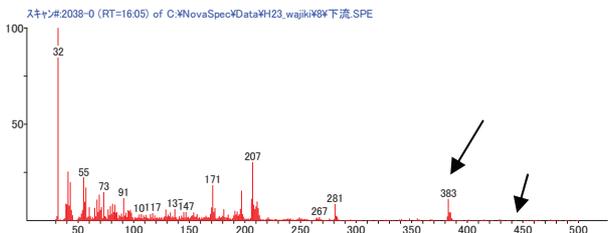
図10 16:05のマススペクトル

16:05のマススペクトルを図10に示したが、質量数383のところに分子イオンではないかと考えられるピークが確認でき、これはトルフェンピラドのモノアイソトピック質量383.1401と一致する。

マススペクトルを検索すると、βカロテンに最も近いと判定されたが、図10では強度の高い444のピークは確認できない。

同定がうまくいかなかった原因について調査したところ、標準物質を使った検討では、低濃度になるとデータベースによる同定が難しくなることが確認された。トルフェンピラドが低濃度になると分子イオンピークは低くなる傾向が認められ(図10)、自動検索では強度比による判定で棄却されたのではないかと考えられる。このため、低濃度のマススペクトルパターンを新たにデータベース登録することによりこの問題は解消されることが考えられる。

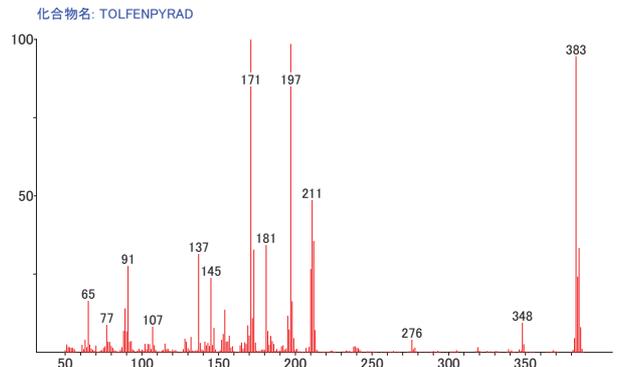
図13 トルフェンピラド標準マススペクトル

データベースに登録されているトルフェンピラド標準マススペクトルを図13に示した。ピーク強度は質量数171, 197, 383, 211, 181の順番であった。

このことから各質量数の経時変化をモニタリングすることとした。その結果を図14に示した。ピーク保持時間は完全に一致しておりピークはトルフェンピラドと推定された。このため手作業で16:05付近のマススペクトルを丹念に解析した結果を図15に示した。これを標準マススペクトル(図13)と比較すると一致していると考えることができた。

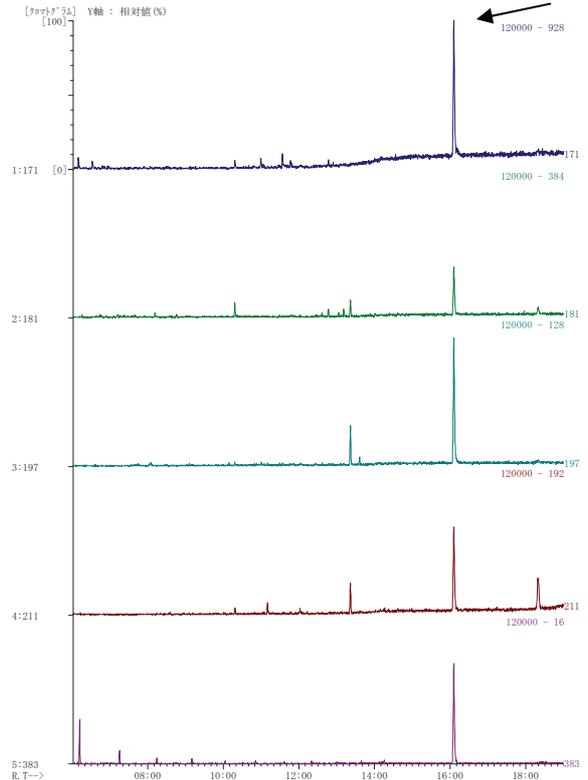
図16 地点⑤各質量別マスクロマトグラム

地点①～③の各質量数経時変化を図17～19に、地点⑤の経時変化を図16に示した。地点①～③は縦軸をイオン強度100000, より濃度の高い地点④, ⑤はイオン強度120000で規格化した。

ピーク高さから側溝である地点⑤の濃度が最も高く、本川では、最下流の地点④が最も濃度が高いことが確認できた。また、地点②, ③でもピークは確認できた。最上流地点①でも微小なピークが確認でき微量なトルフェンピラドが拡散していると考えられた。

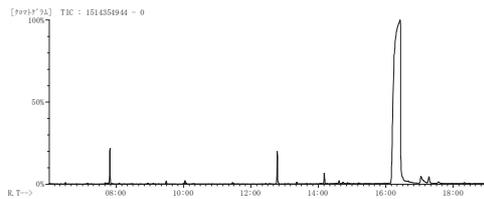
図21 エラ抽出物のクロマトグラム

へい死魚のエラ抽出物から得られたクロマトグラムを図21に、16:05のマススペクトルを図22に示した。また、コレステロール標準マススペクトルを図23に示した。

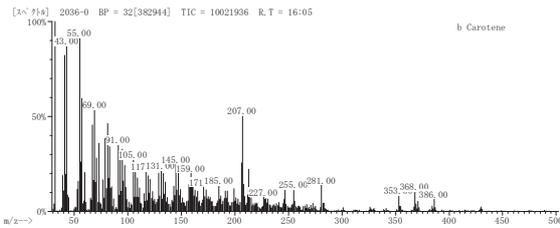
図22 16:05ピークのマスマスペクトルと同定結果

このピークでは、コレステロールが主成分と判定され、トルフェンピラド単独でのピーク確認は難しく、実用的な定量には脂肪除去手法の再検討を含む新たな方法が必要と考えられた。
