# 高知港における地震・津波被害予測

平成25年11月8日

高知県土木部港湾・海岸課  
国土交通省四国地方整備局

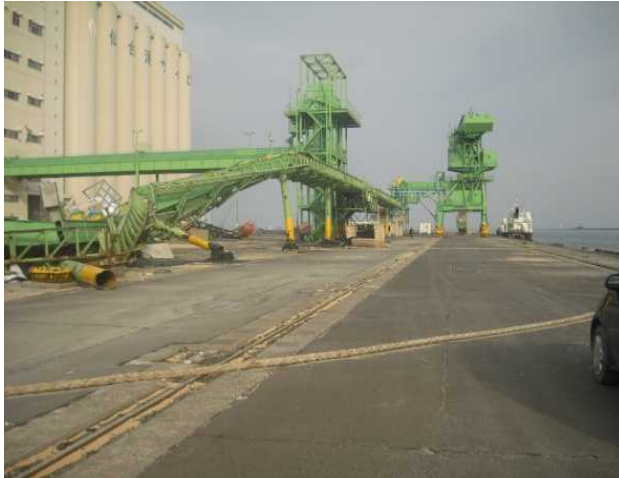
## 荷役機械が被害を受けた例

前面岸壁天端高  
T.P.+3.1  
近傍痕跡高  
T.P.+7.48

アンローダー倒壊(写真: 仙台塩釜港(仙台港区))

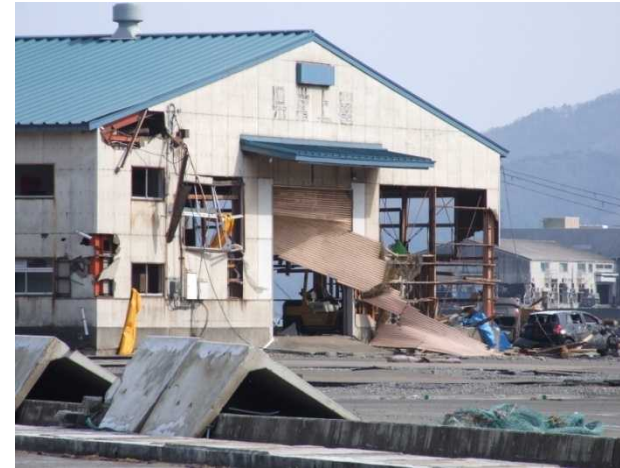
## 上屋が被害を受けた例

前面岸壁天端高  
T.P.+3.0  
近傍痕跡高  
T.P.+7.61

(写真: 釜石港)

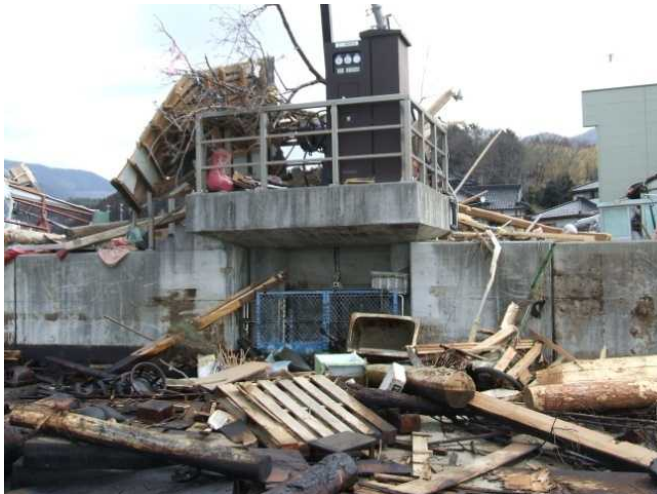
## 電気設備が被害を受けた例

防潮堤天端高  
T.P.+3.10  
近傍痕跡高  
T.P.+9.55

(写真: 大船渡港山口地区水門)

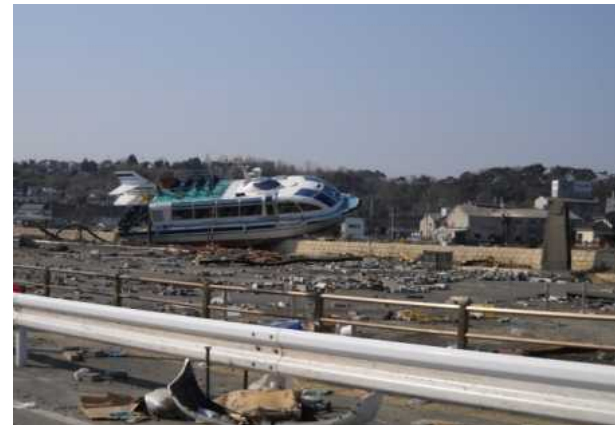
## 漂流物により被害を受けた例

防潮堤天端高  
T.P.+2.69  
近傍痕跡高  
T.P.+3.58

(写真: 仙台塩釜港(塩釜港区)海岸通・港町地区)

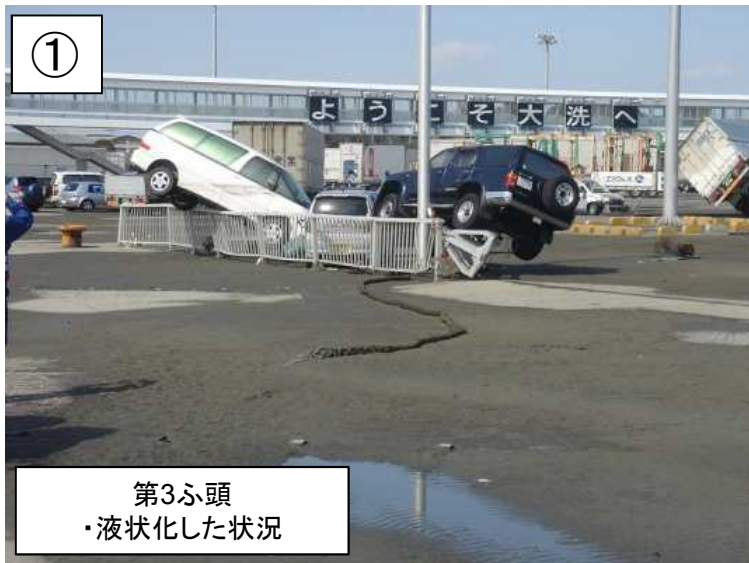
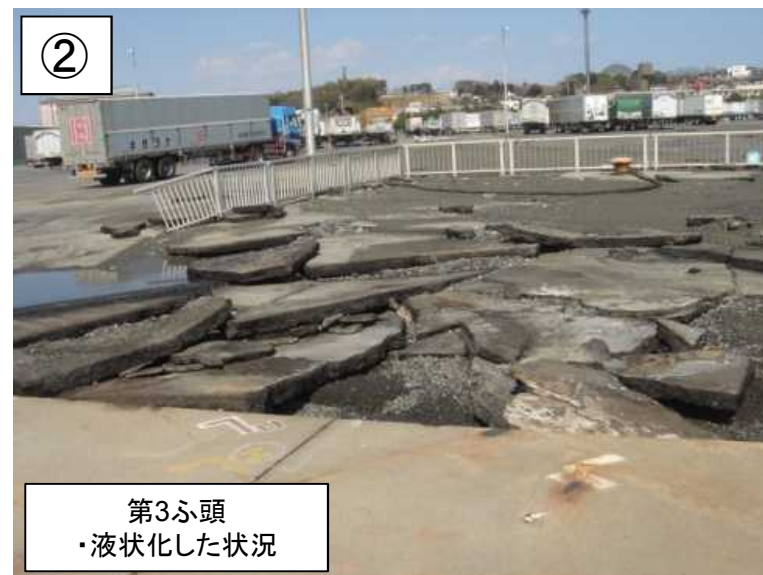
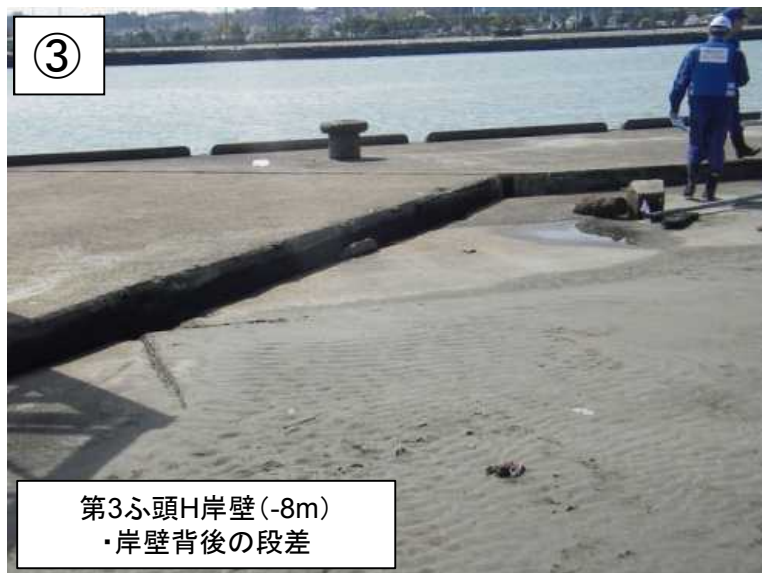
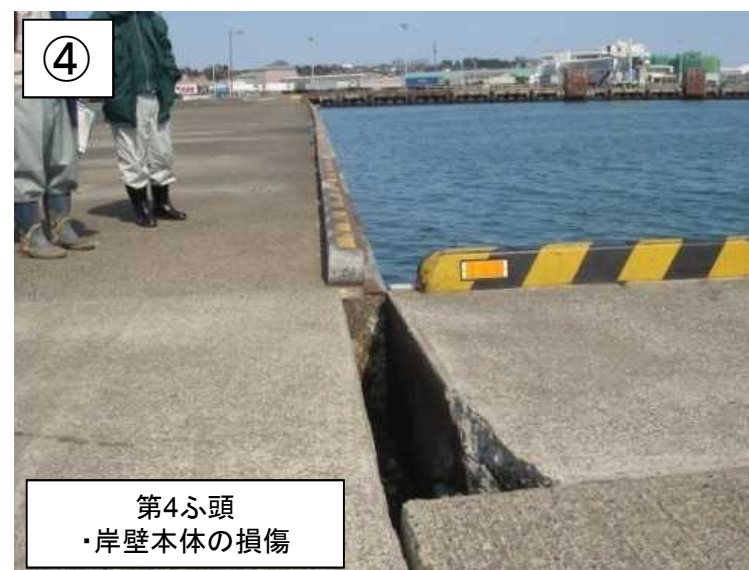
## 液状化による被害の例

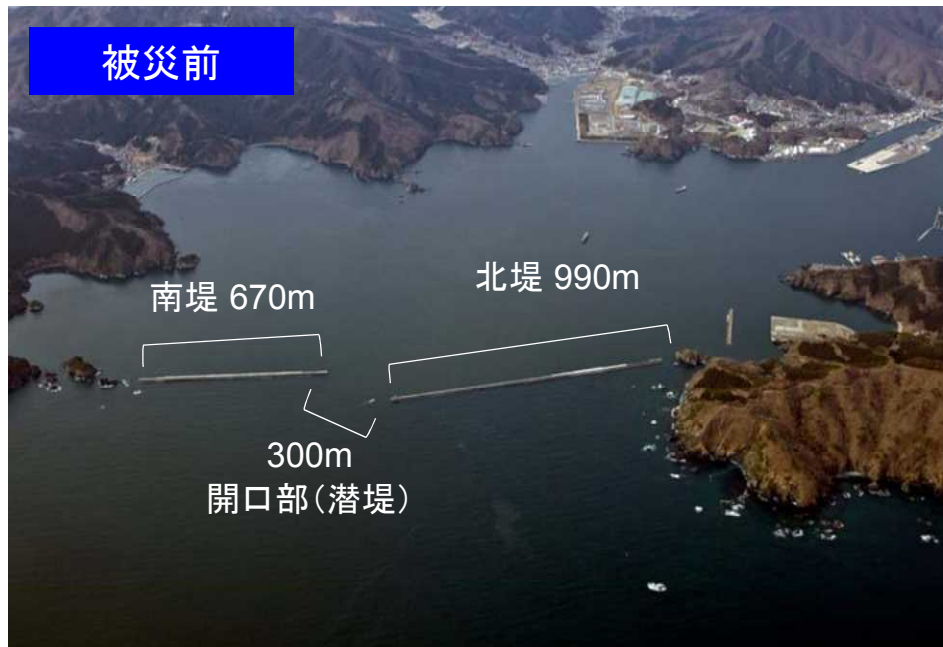
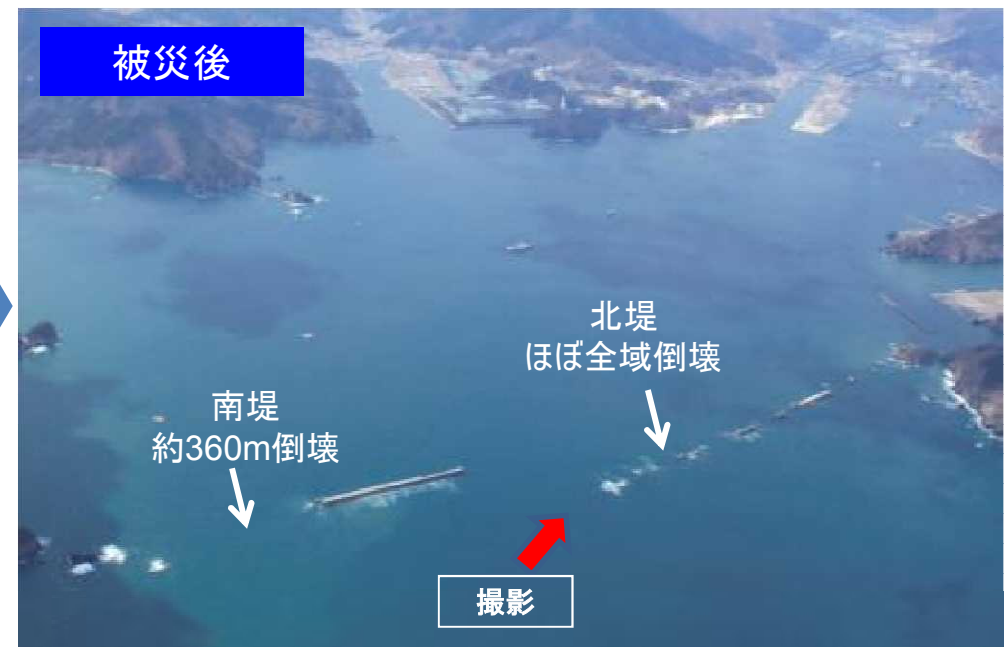
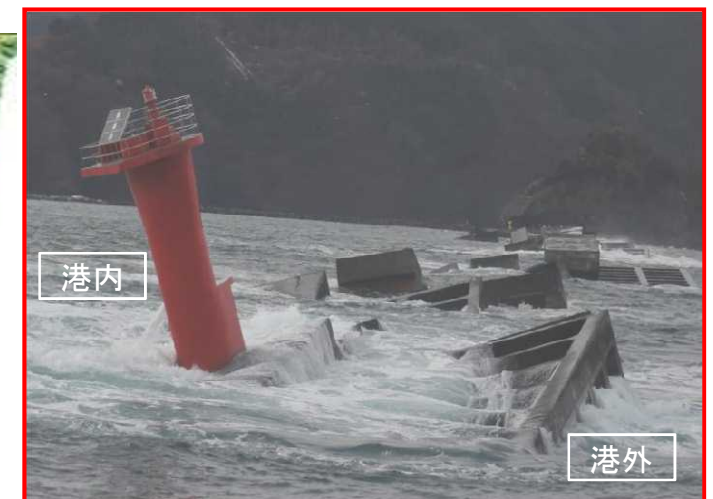
# 釜石港被災状況 湾口防波堤 [H27年度末復旧完了予定]

(撮影) 北堤の倒壊状況

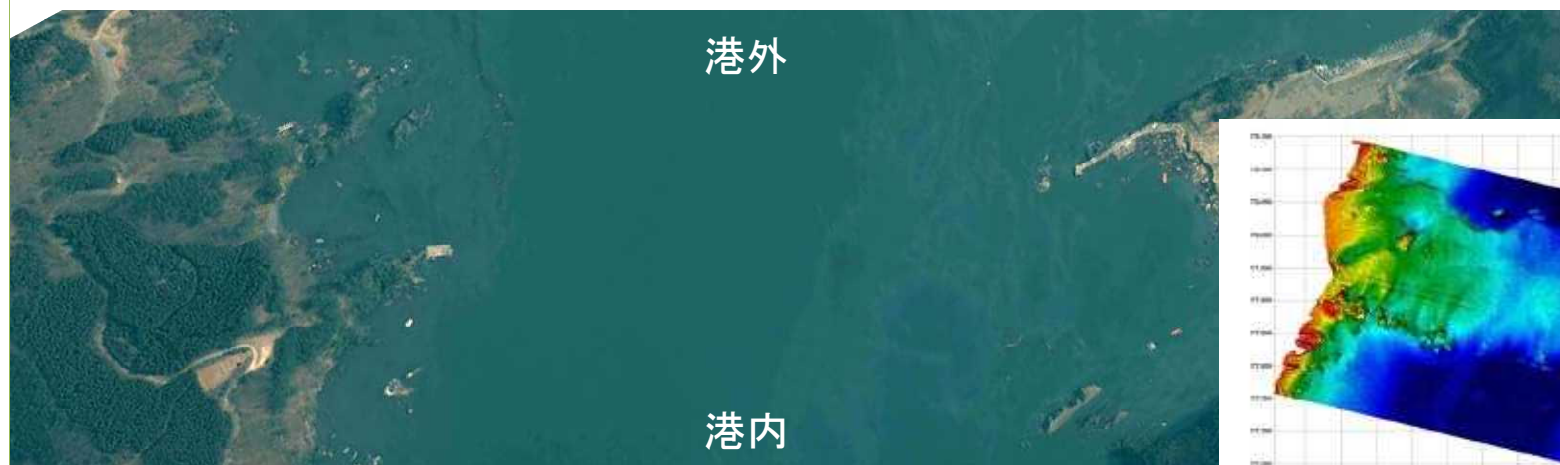
## 大船渡港被災状況 湾口防波堤 [H27年度末復旧完了予定]

被災前

【平成23年4月6日撮影】

被災後

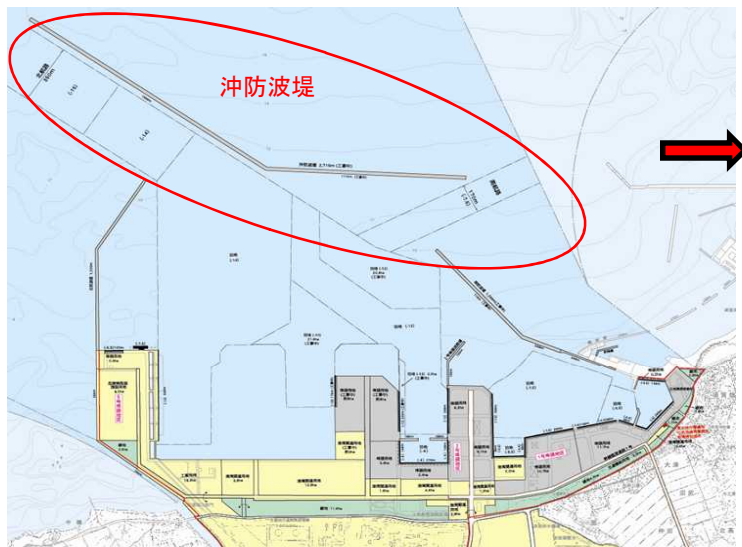
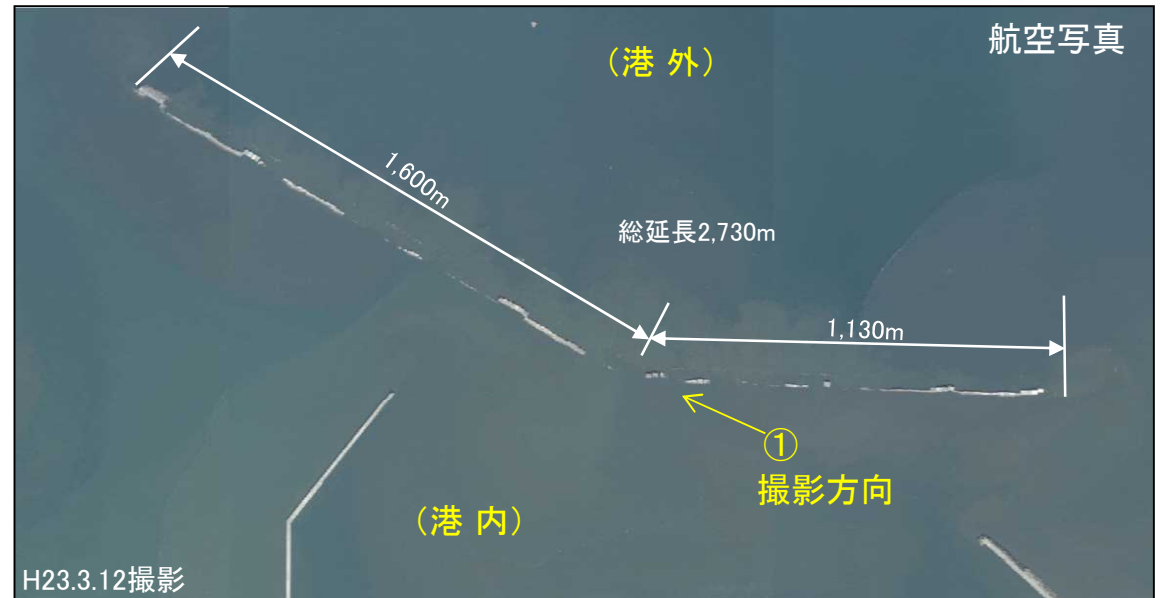
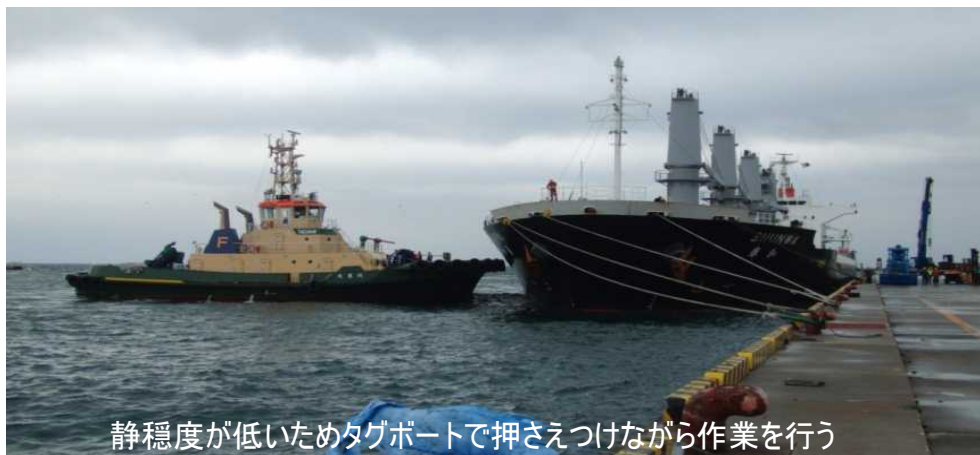
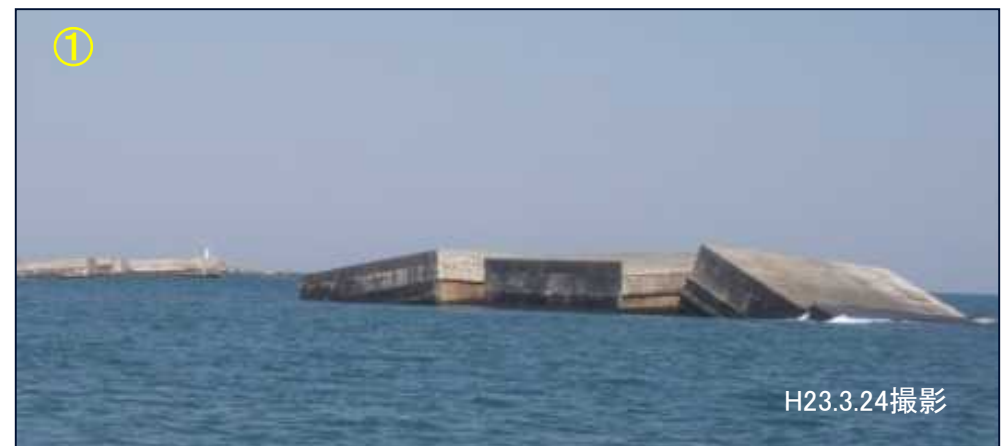
## 相馬港被災状況 沖防波堤 [H27年度末復旧完了予定]

○津波により、沖防波堤ケーソン全181函の内159函(全体の約9割)がマウンドから滑落、傾斜・転倒し、港内の静穏が確保できなくなり、荷役に支障が生じている。
