海洋深層水放水が海域の藻場等生態に及ぼす影響 II

鍋島 浩・渡辺 貢・土居 聡・谷口道子

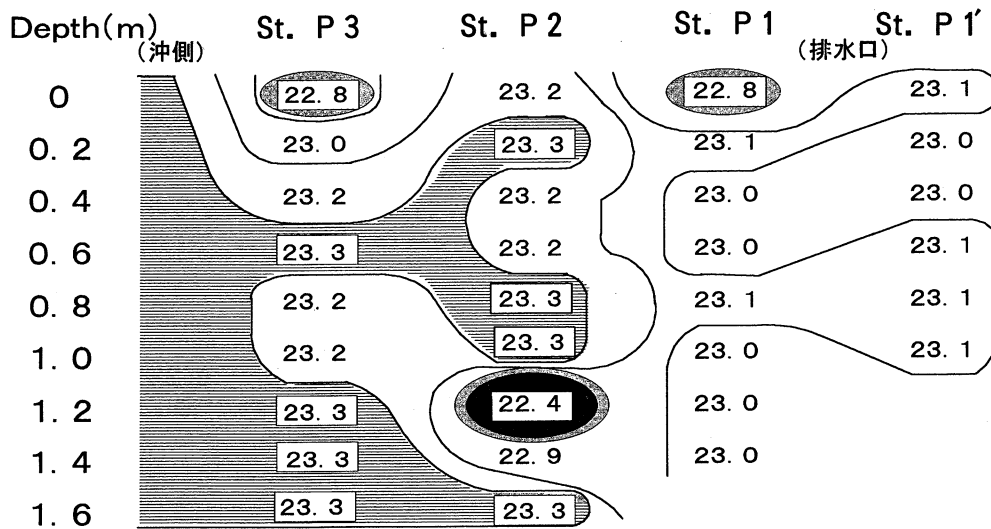
図2 研究所北側排水口付近の水温鉛直分布
(調査実施日 平成9年10月28日 13:30~14:00)

水温各層観測では20cm毎の水温鉛直分布を測定し、僅少の差であるが一部に低水温の水塊が舌状に拡散する様子をとらえることができた。(図2)

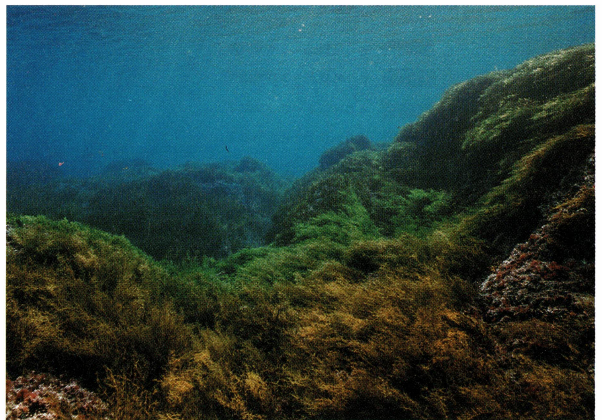
図15 平成9年12月2日調査時の北側試験放水地点地先の代表的植生
(写真下の数字は水深を示す)

転石、岩礁の区別なく被覆度の高い傾向がみられた。すなわち、潮間帯の海藻植生はクロメ、ピリヒバ、オバクサ、ヒラネジモク、ヒメテングサ、ヘラヤハズ、フクロノリ、サビ亜科の数種などが生育しており、クロメとピリヒバでは局地的に被覆度の高い部分があった。漸深帯の海藻植生はテングサ、ピリヒバ、ヒメテングサ、トゲモク、ヒラネジモク、サビ亜科の数種などがみられ、テングサの群落形成が顕著であった（図15）。潮間帯ではホンダワラとクロメが、漸深帯ではテングサが卓越しており、いずれも二カ所の排水放水地点の周辺でその被覆度は高く、離れるに従って低くなる傾向がみられた。一方、北側放水地点から北側へ約500、1000m離れた対照地点水尻、岩谷対照地点の地先はセッカイソウの被覆度が高く、明らかに磯焼け状態であった。また、研究所地先によく繁茂していたホンダワラ類はほとんどなく、テングサが僅かに観察されたのみであった。さらに、対照地点水尻に繁茂していたと云われるクロメ群落は、完全に消失していた。
