海岸の流木(漂着ゴミ)災害 ～流木の有効利用～

近年、海岸に漂着するゴミが広範囲かつ大量に発生している。
原因は、山林の荒廃や不法投棄などが考えられますが、その処理に苦慮しています。
大量に発生した流木は、チップに処理して、法面の保護材や肥料に有効利用します。
有効利用することにより、処理費35%減額することができます。

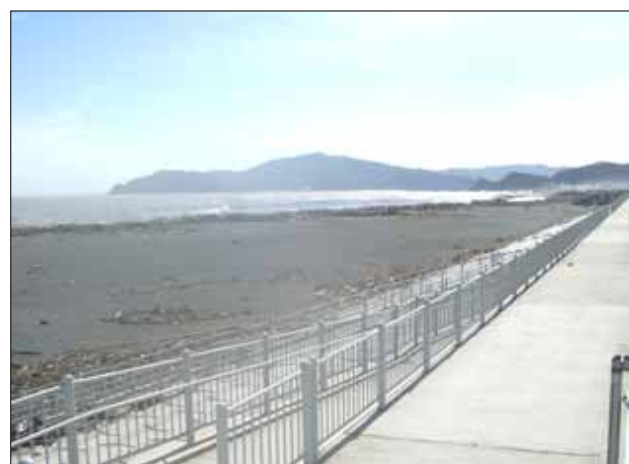
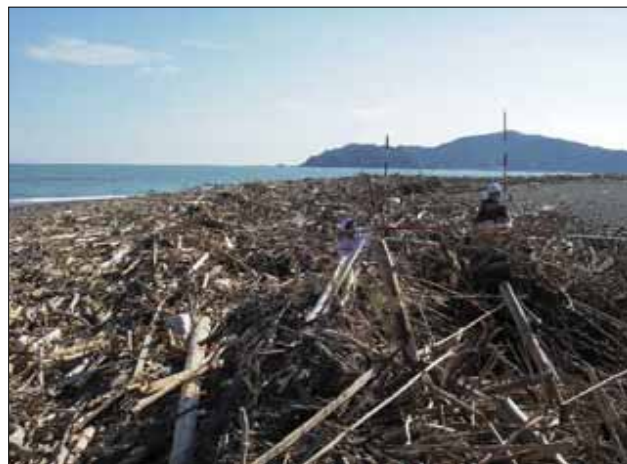
新居海岸(H17)

漂着ゴミの状況

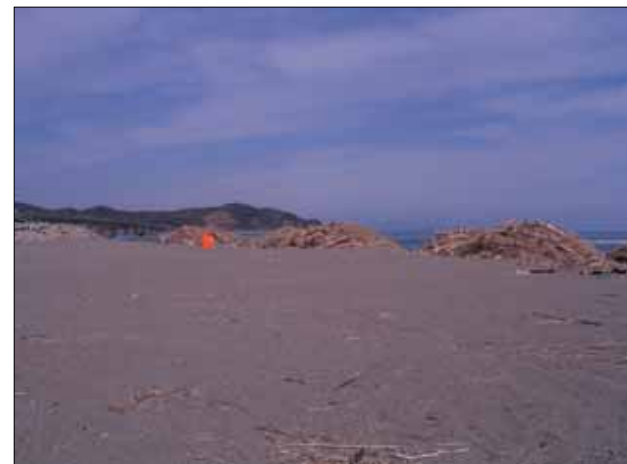
集積、分別状況

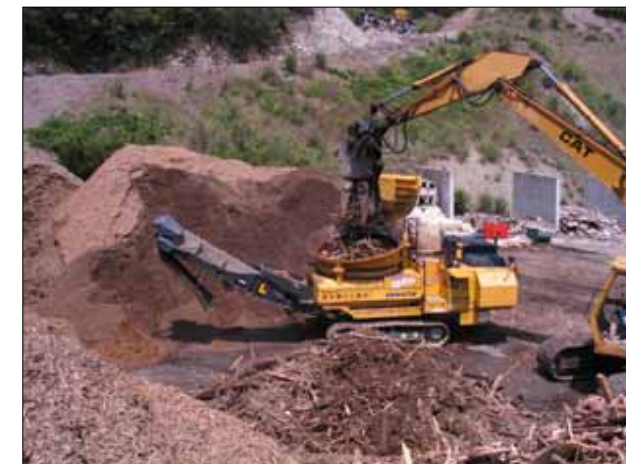
流木をチップ処理

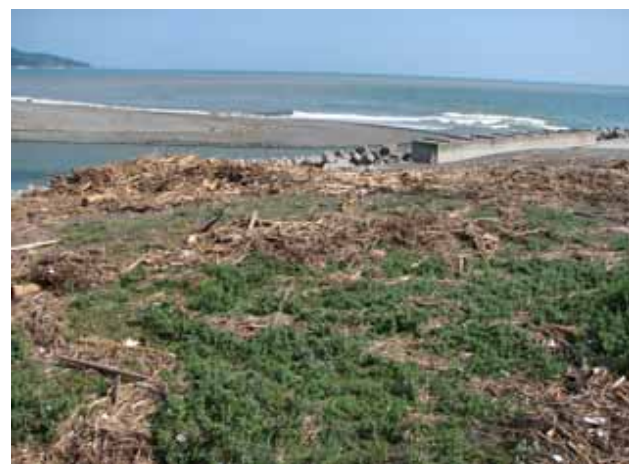
運搬

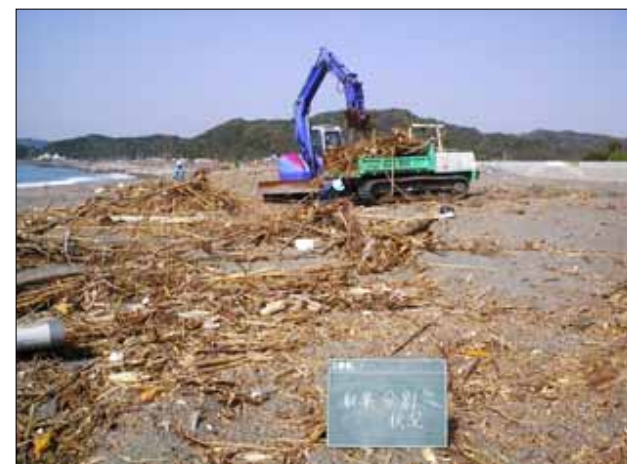
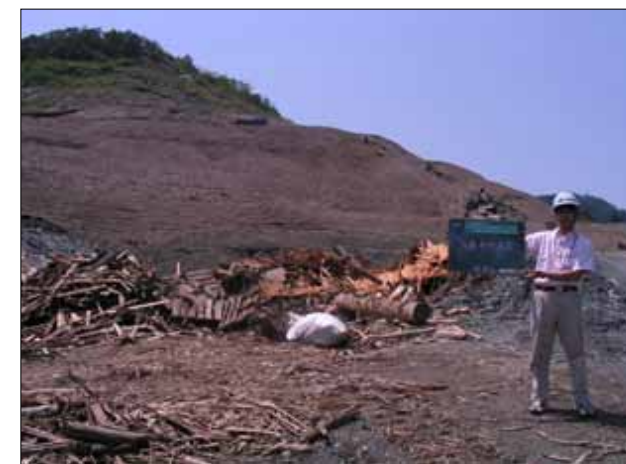
法面の吹付材に有効活用
