高知県

# 道路橋定期点検要領（案）

令和 6年 12月

高知県 土木部 道路課

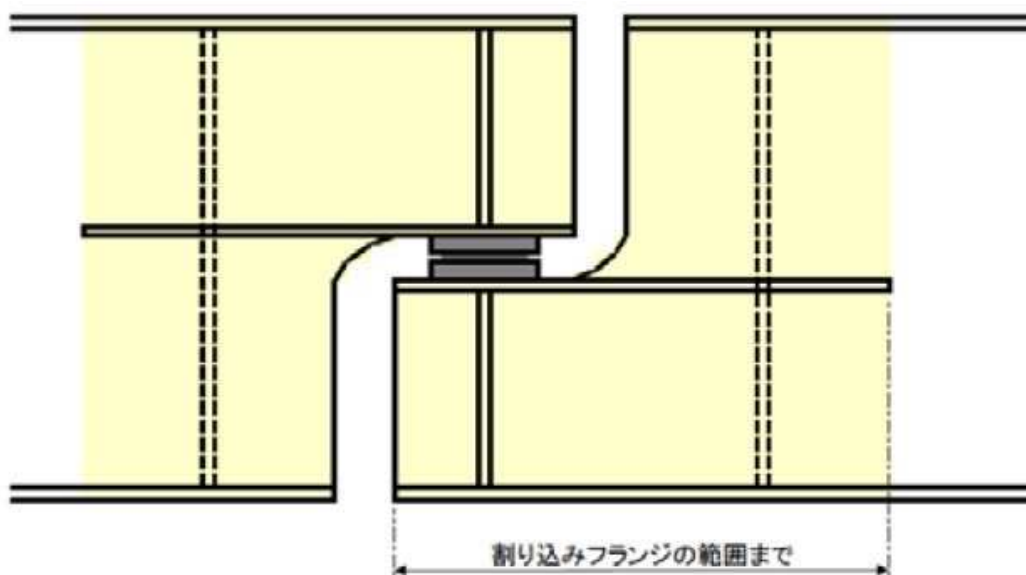
c) 割り込みフランジがある例

- ・ 割り込みフランジのある範囲とする。

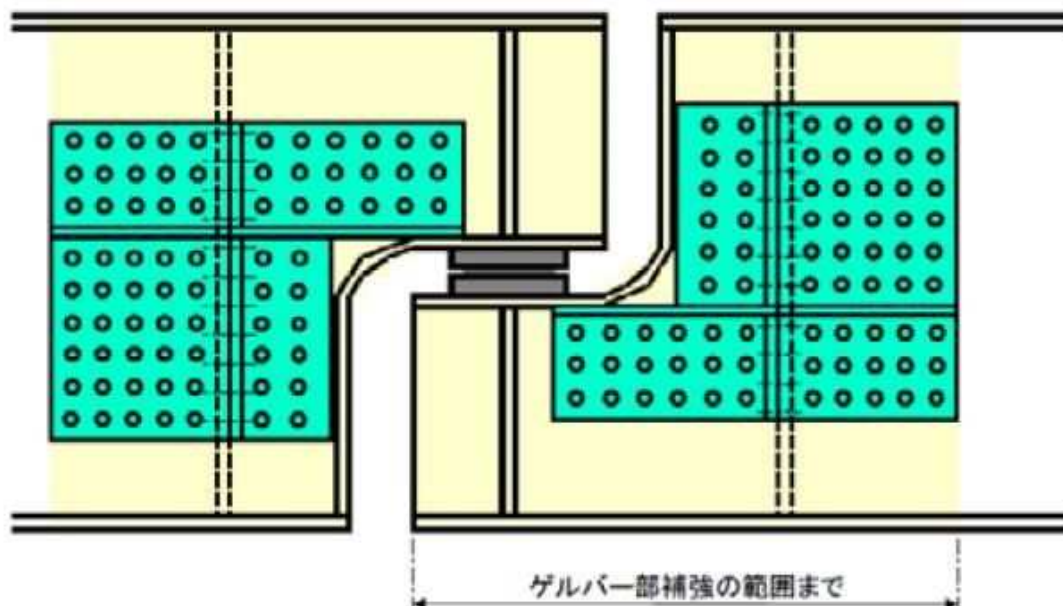
d) 補強済みの例

- ・ ゲルバー補強の範囲までとする。
- ・ なお、後から補強された「ゲルバー補強材」に損傷が認められた場合は、付録－３「⑩ 補修・補強材の損傷（分類５：鋼板（あて板等）」）として扱う。

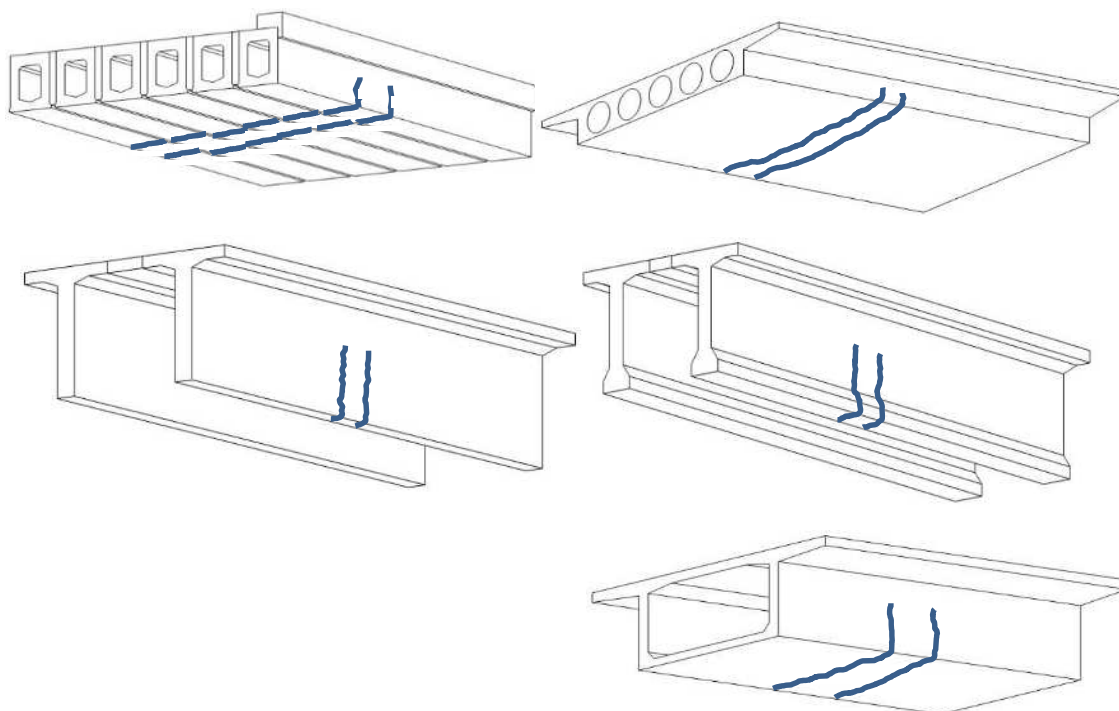
①支間中央部，主桁直角方向の桁下面又は側面の鉛直ひびわれ

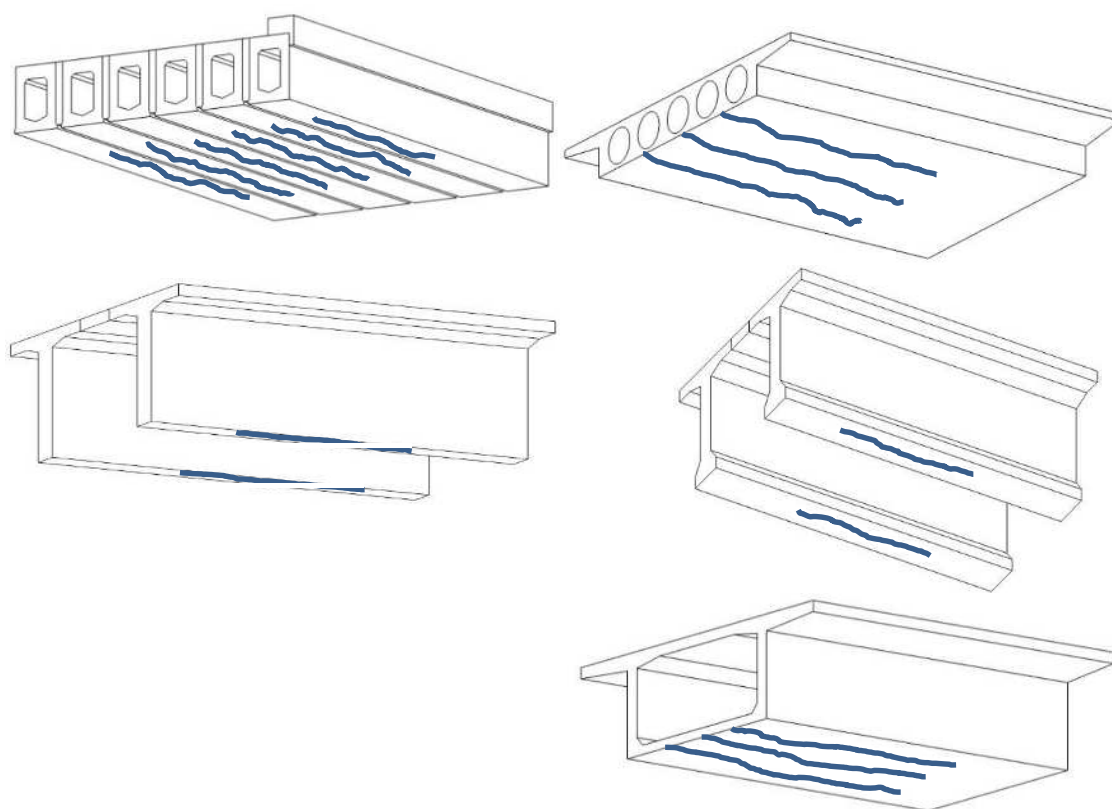
②支間中央部，主桁下面縦方向ひびわれ

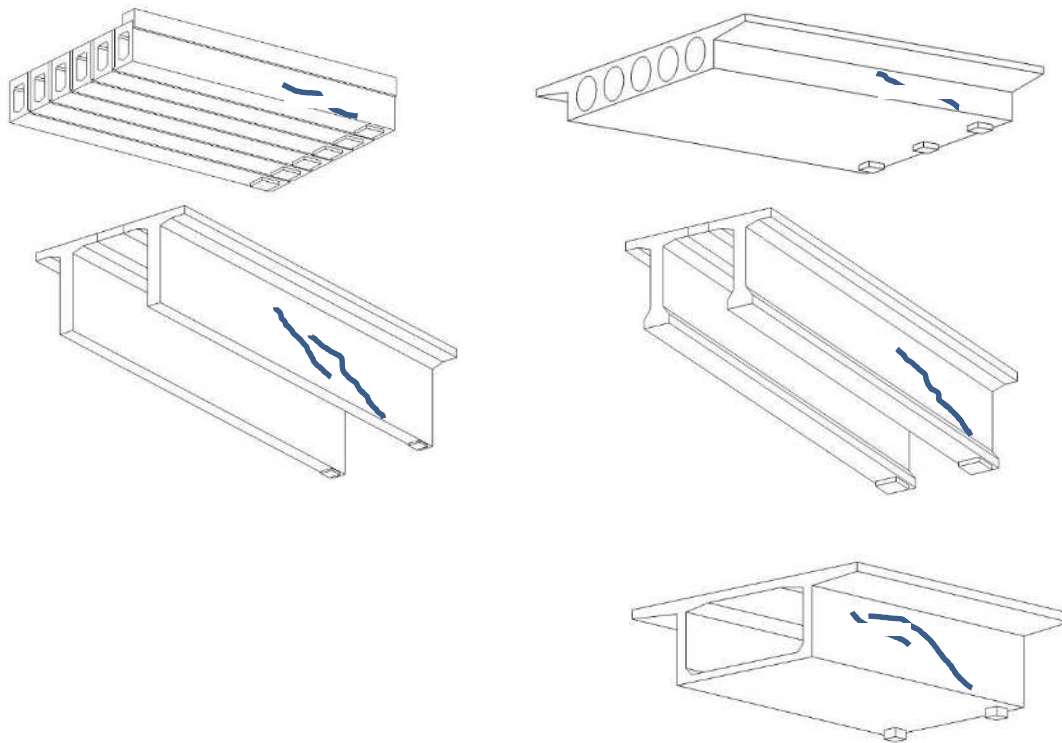
④支点部，支点付近の腹部に斜めに発生しているひびわれ

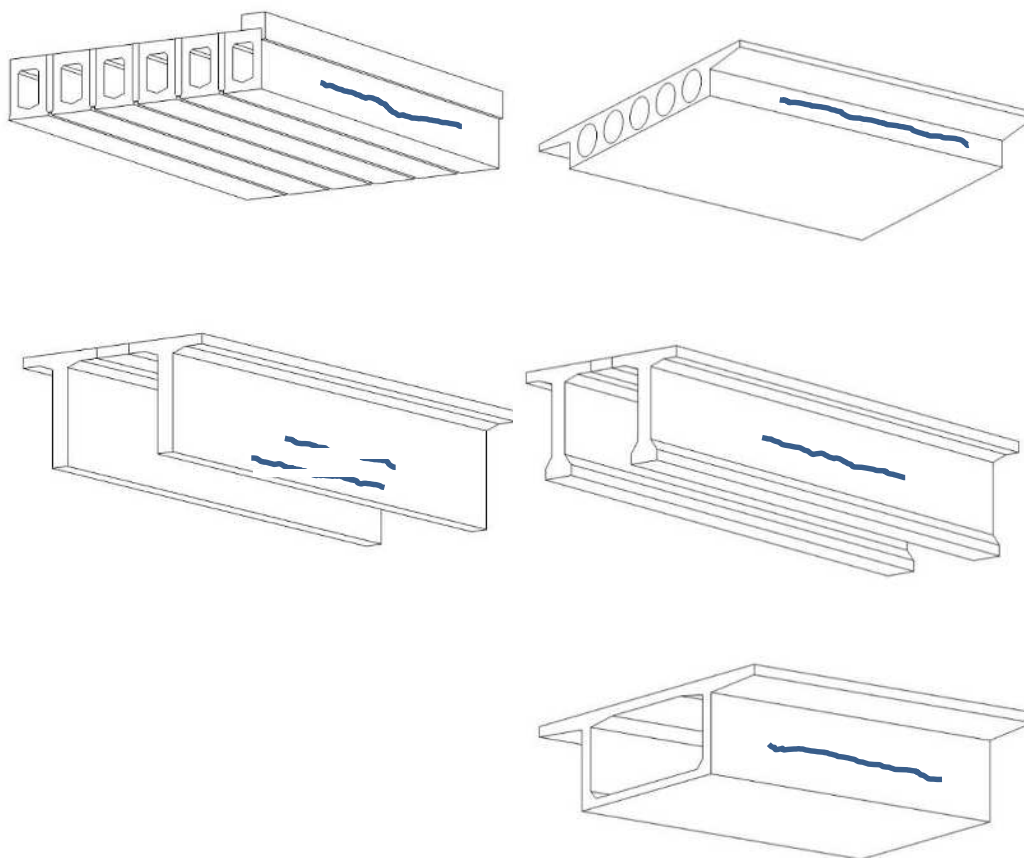
㊸支間全体：支間全体で桁腹部に発生している水平方向ひびわれ

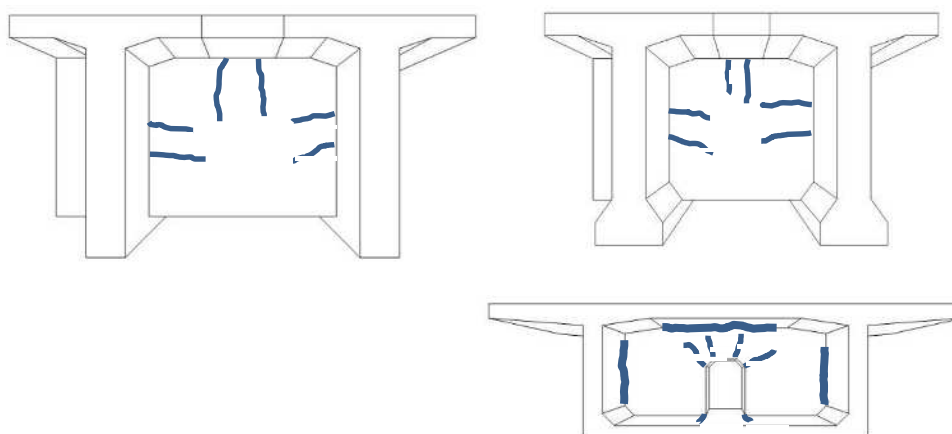
㊹横桁部のひびわれ

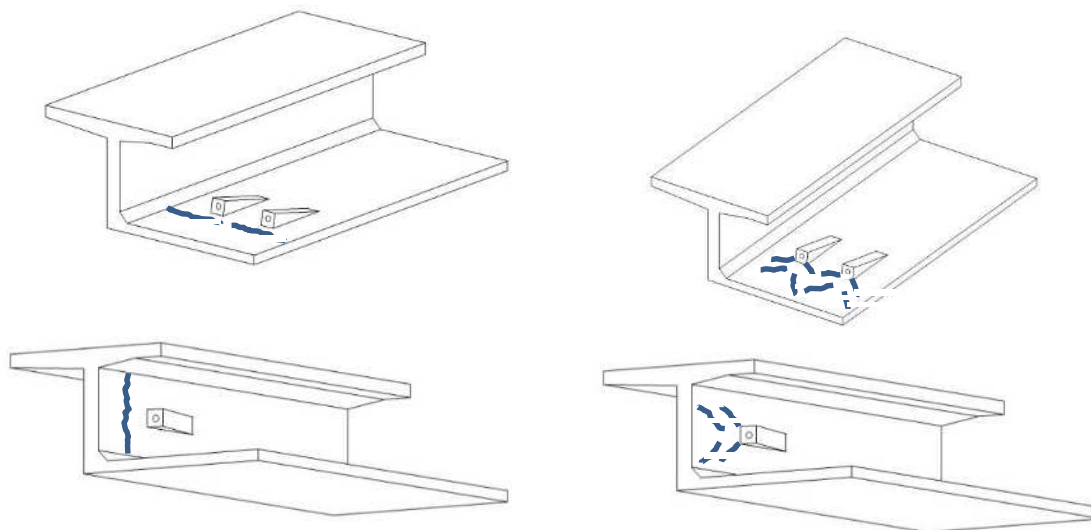
⑩ P C 鋼材定着部又は偏向部付近のひびわれ

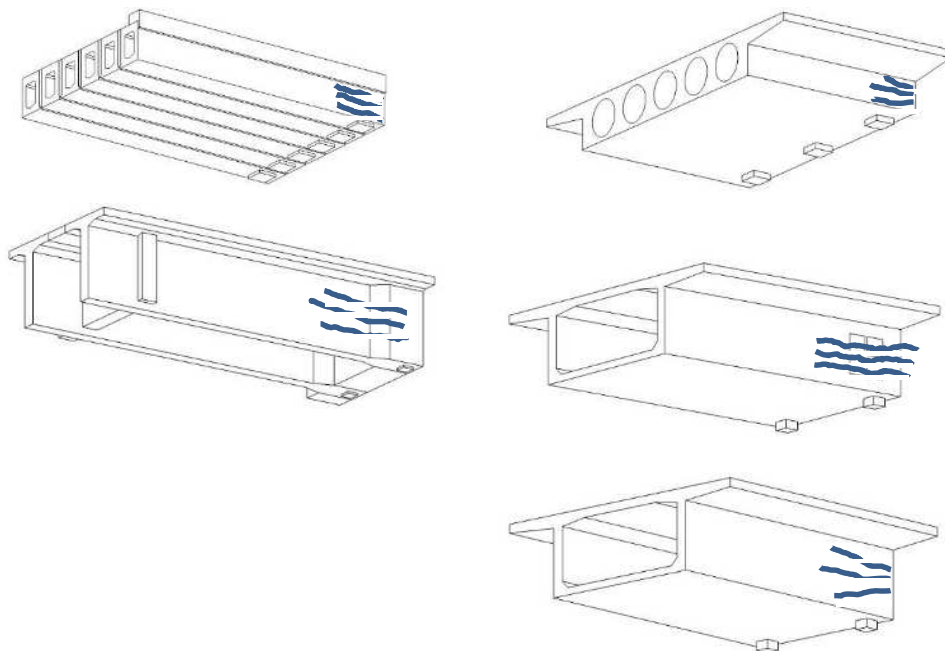
⑲ 支点部，主桁の腹部に水平なひびわれ

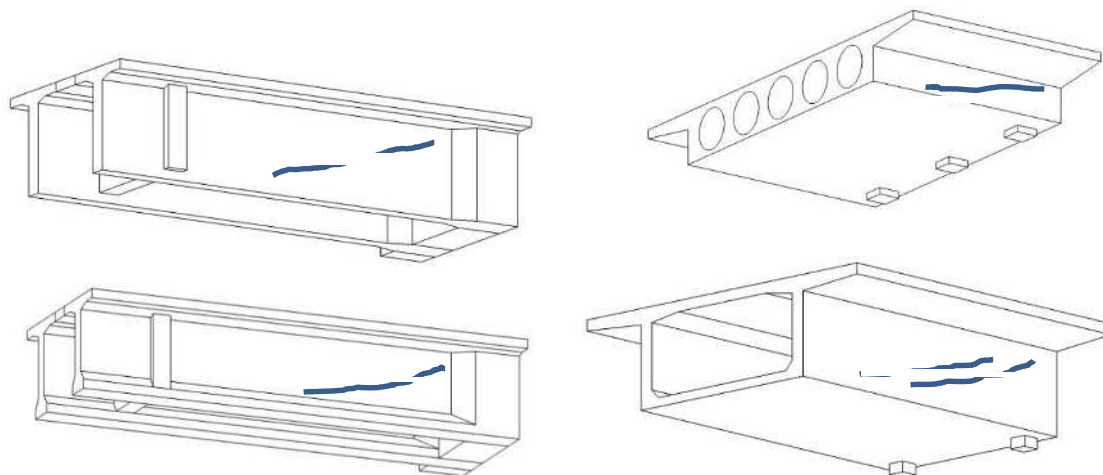
②⑩シースに沿って生じるひびわれ

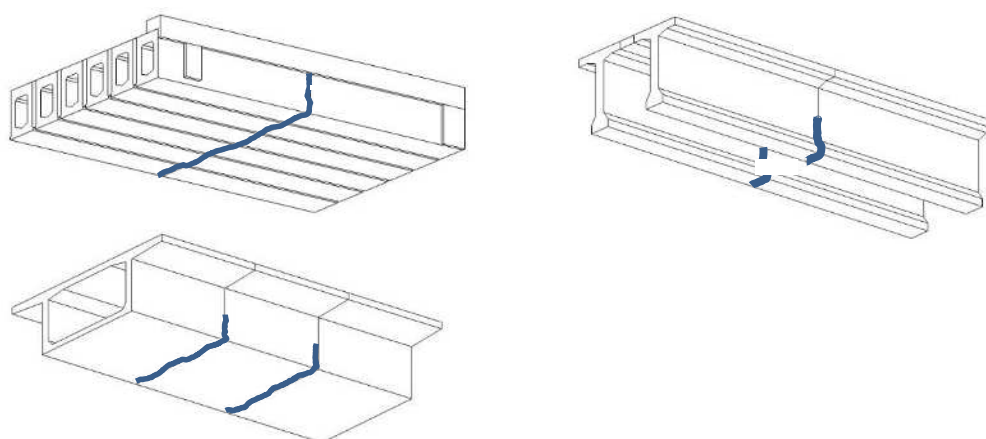
②⑥セグメント接合部のすき・離れ

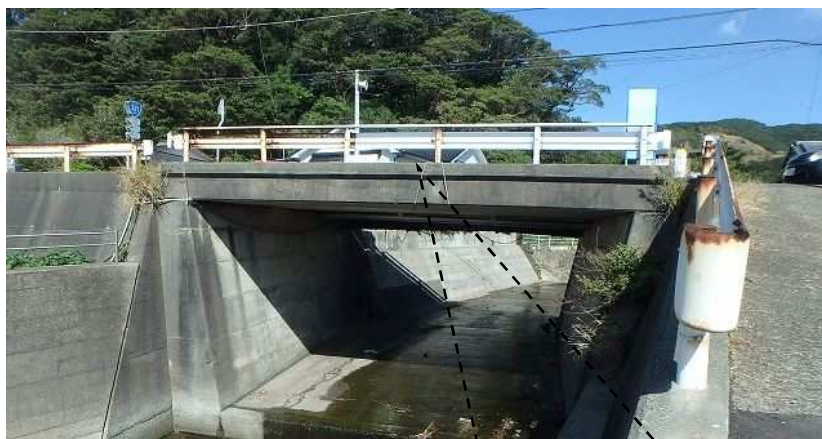
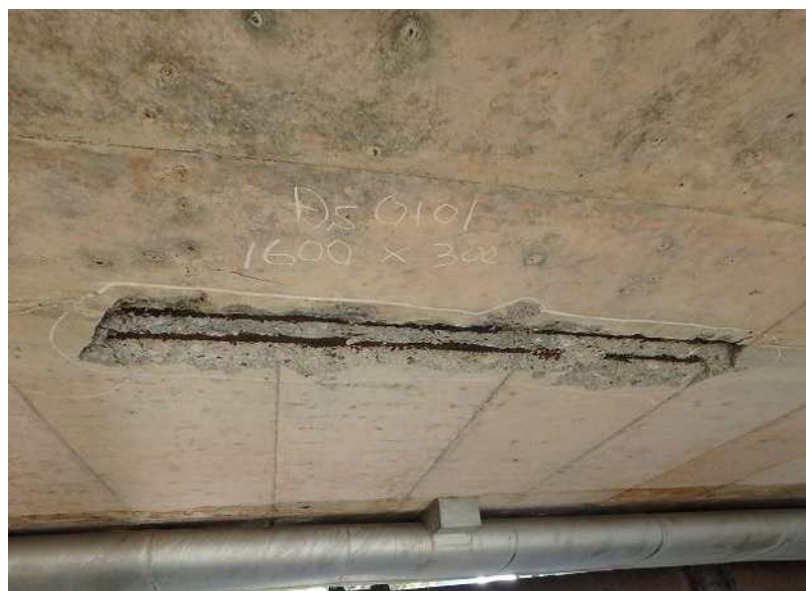
#### ・ RC 床版橋

： RC 床板橋の主版は、『主桁』で評価、記録する。

※写真に示す損傷は、『床版』の「剥離・鉄筋露出」ではなく、  
『主桁』の「剥離・鉄筋露出」として記録する。

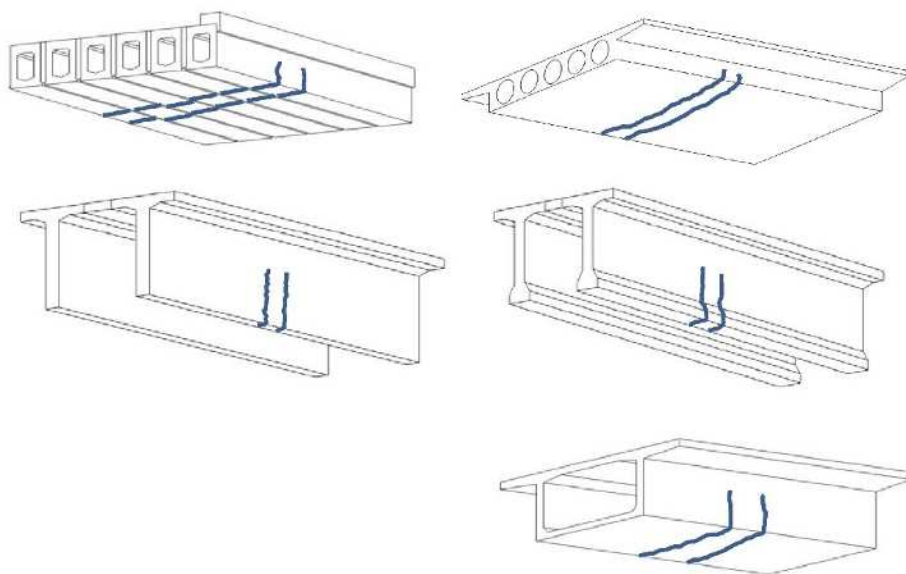
図-解 1.2 支間中央部、主桁直角方向の桁下面または側面の鉛直ひびわれ

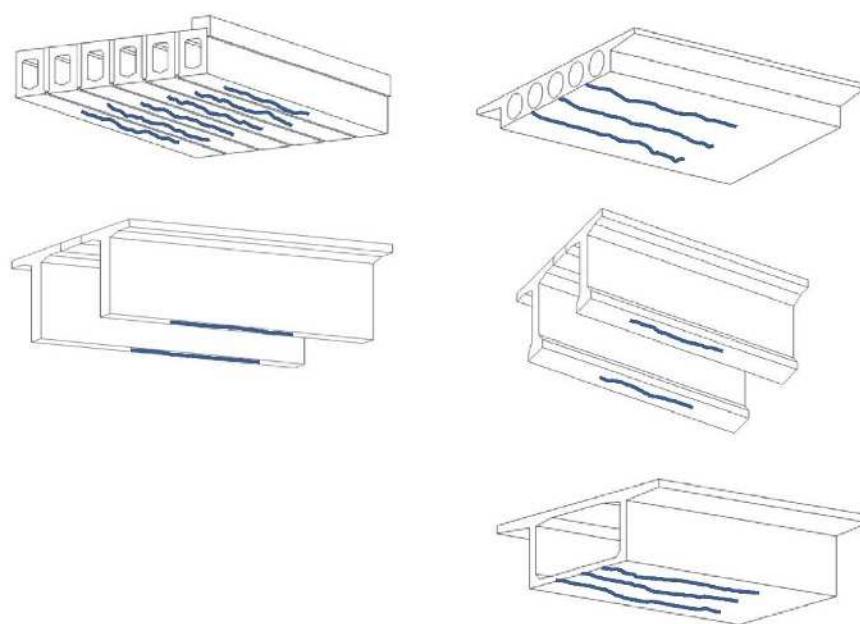
図-解 1.3 支間中央、主桁下面縦方向ひびわれ

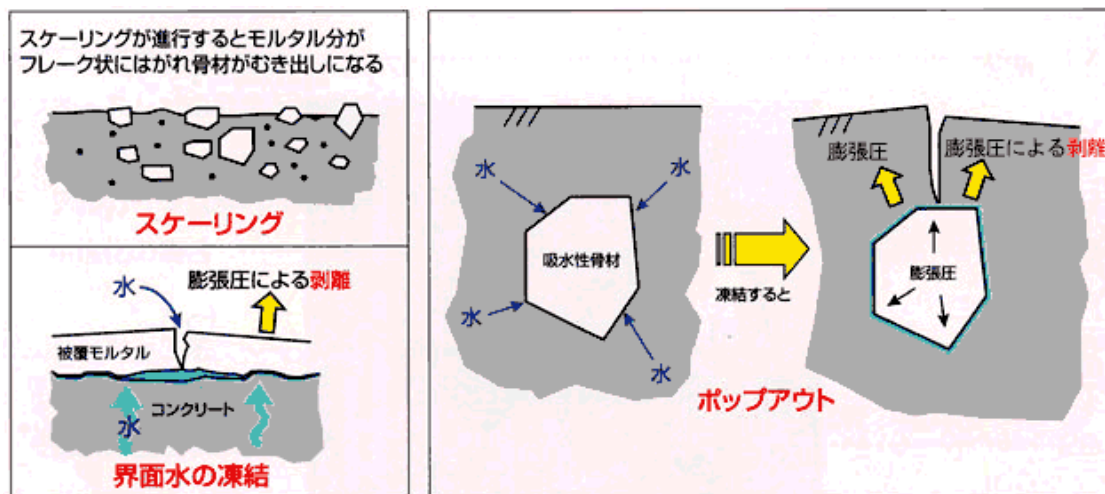
付図-1.1 凍害の劣化現象

凍害とは、コンクリート中の水分の凍結膨張によって発生するものであり、長年にわたる凍結と融解によってコンクリートが徐々に劣化する現象である。凍害を受けた構造物では、コンクリート表面にスケーリング、微細ひびわれ及びポップアウトなどの形で劣化が顕在化するのが一般的である。微細ひびわれ、スケーリングは、コンクリートのペースト部分が劣化するものであり、コンクリートの品質が劣る場合や適切な空気泡が連行されていない場合に多く発生する。一方、ポップアウトは骨材の品質が悪い場合に多い劣化形態である。

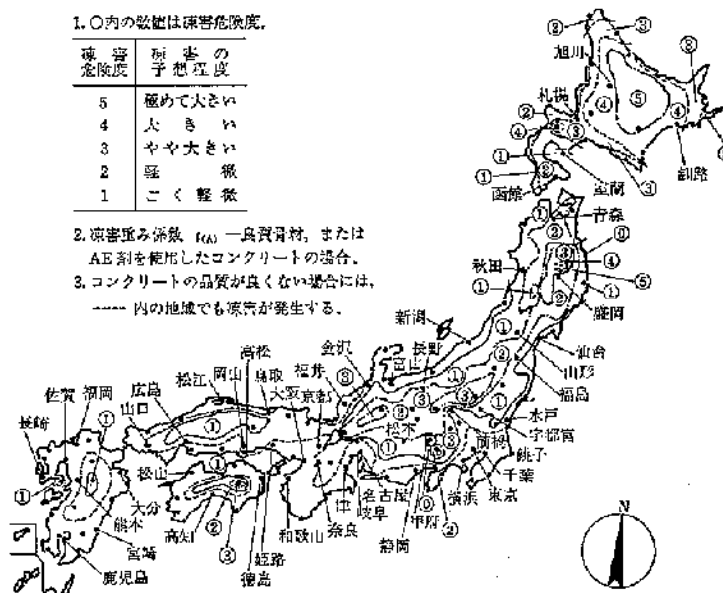
付図-1.2 凍害危険度の分布図

凍害発生の危険性は、地域環境条件、構造物条件、部位・部分条件によって異なっている。各地域の凍害危険度を付図-1.2 に示す。この図は、各地域の毎日の気象条件を基に、外気温に日射の影響も考慮して年間の凍結融解繰返し可能日数を求め、氷点下の温度差による影響も考慮し、更にこれをグレード分けして凍害危険度を求めたものである。

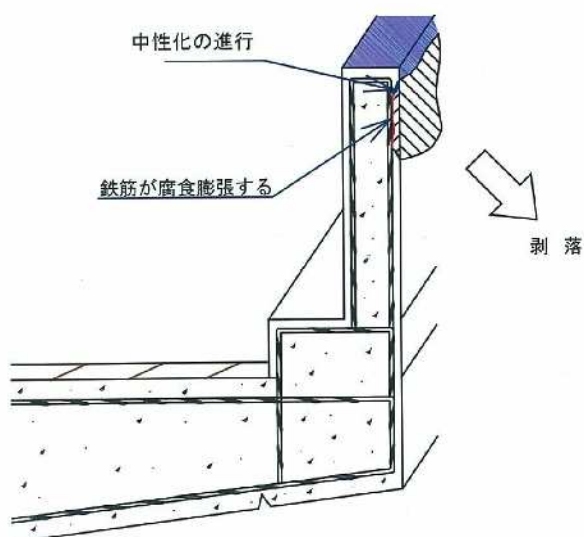
なお、壁高欄の車道側（内側）に車両の衝突した跡がある場合には、裏側（外側）のコンクリートが剥落している可能性があるため、入念な点検が必要である。

適切なかぶりが確保されていない場合には、中性化による鉄筋腐食が発生しやすく、うき・剥離が生じる。

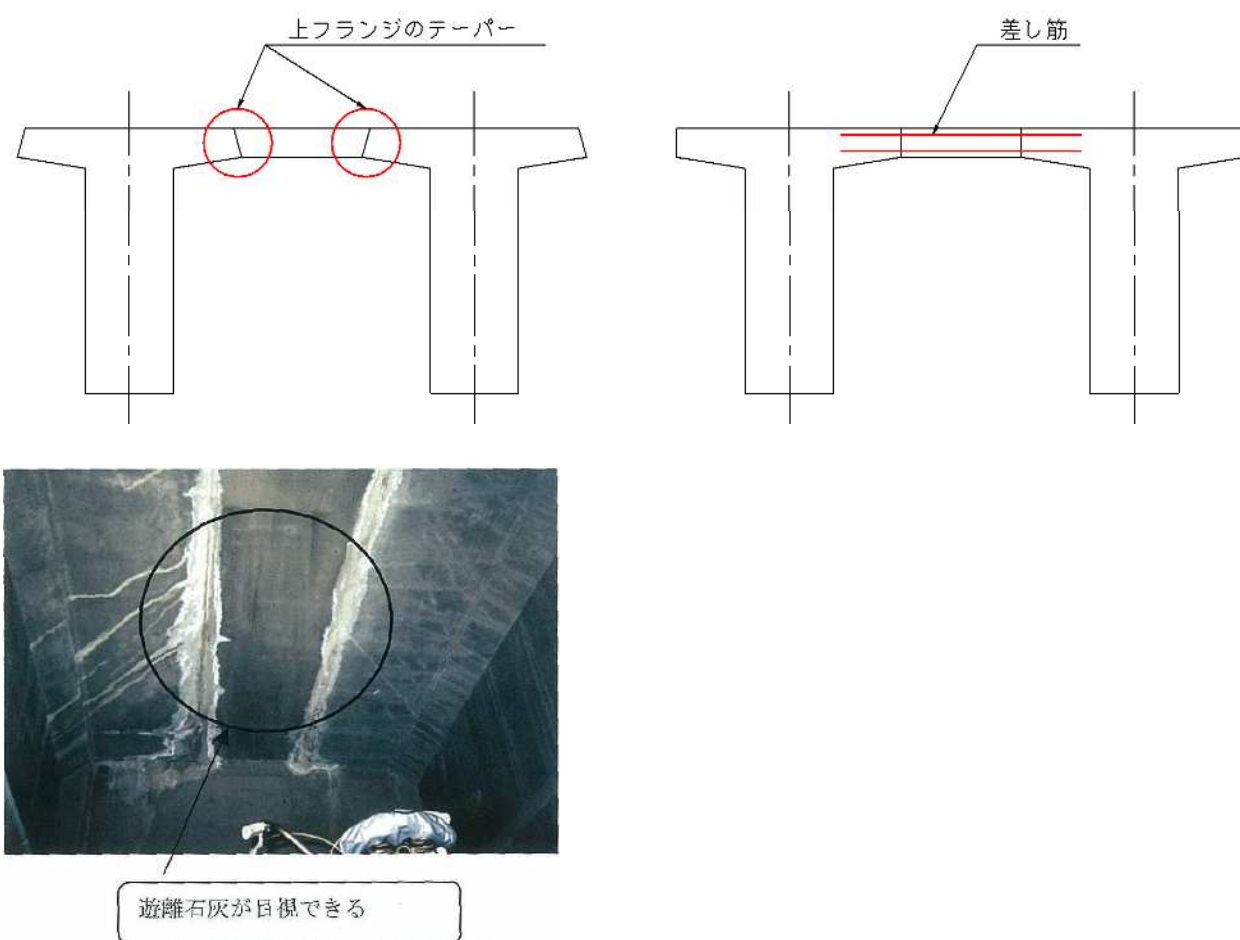
間詰め部の点検では、桁端部や横締め PC 鋼材付近、主桁と間詰めコンクリートの接合部でひびわれ、遊離石灰、漏水が見られる場合は入念な点検が必要である。

PCT 桁の間詰めコンクリート部に遊離石灰が見られる場合は、路面からの雨水の浸透が原因と考えられ、錆汁を伴うものは鉄筋及び PC 鋼材が腐食している可能性が高い。また、石灰分がつらら状に結晶している場合もあり、落下する前の対策が必要である。

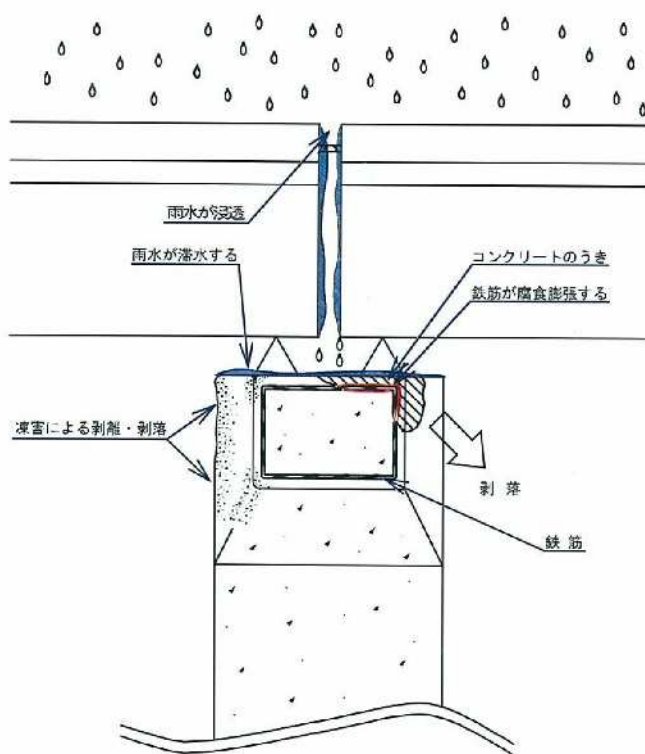
また、かぶり不足、コールドジョイント、打継目の開口によって鉄筋が発錆し、錆び汁を伴うひびわれが生じている事例がある。

伸縮装置部からの漏水により、アルカリ骨材反応や塩害、凍害等が促進され、コンクリートにうき・剥離が発生する。

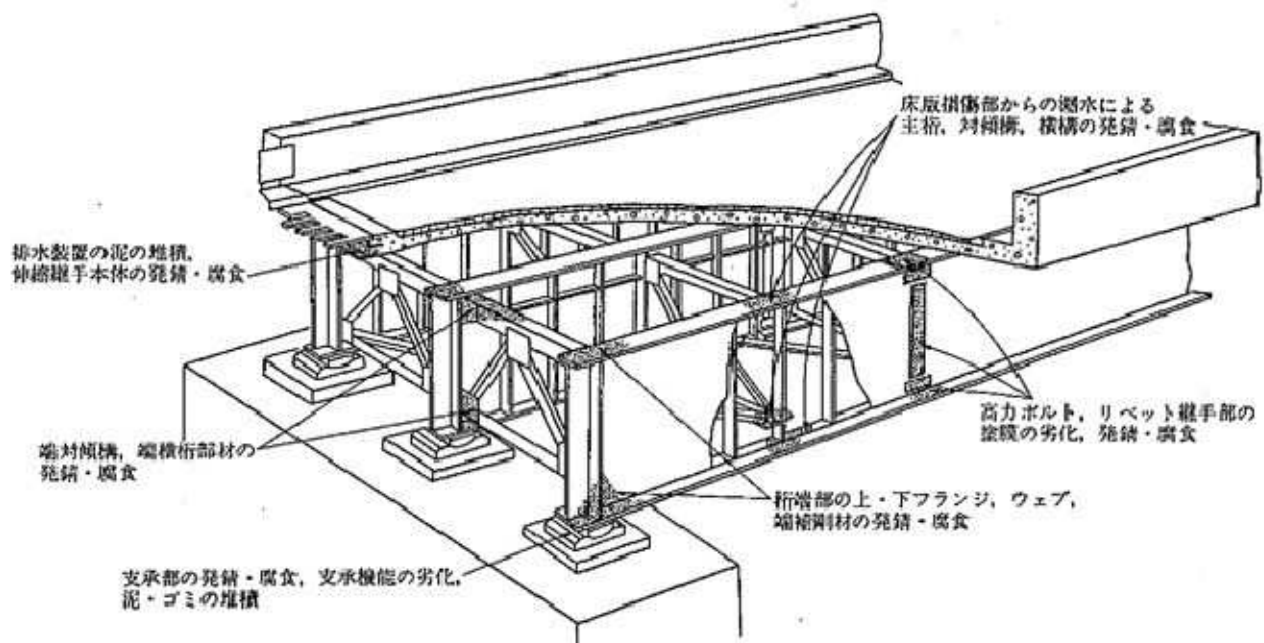
付図-2.1.1 プレートガーダー橋（桁橋）の腐食の主な発生部材・部位

- ・漏水・滞水の多い主桁端部・支障周り
- ・塗装の付きにくいボルト頭部・継手部・部材のエッジ部
- ・泥・ごみの堆積しやすい下フランジの上面
- ・床版から漏水している箇所の主桁・対傾構・横桁など
- ・通気性の悪い伸縮装置の裏面など

注：海岸地域に位置する橋梁に関しては、主桁内側面、対傾構、横桁、横構部材の発錆・腐食をチェックすること。

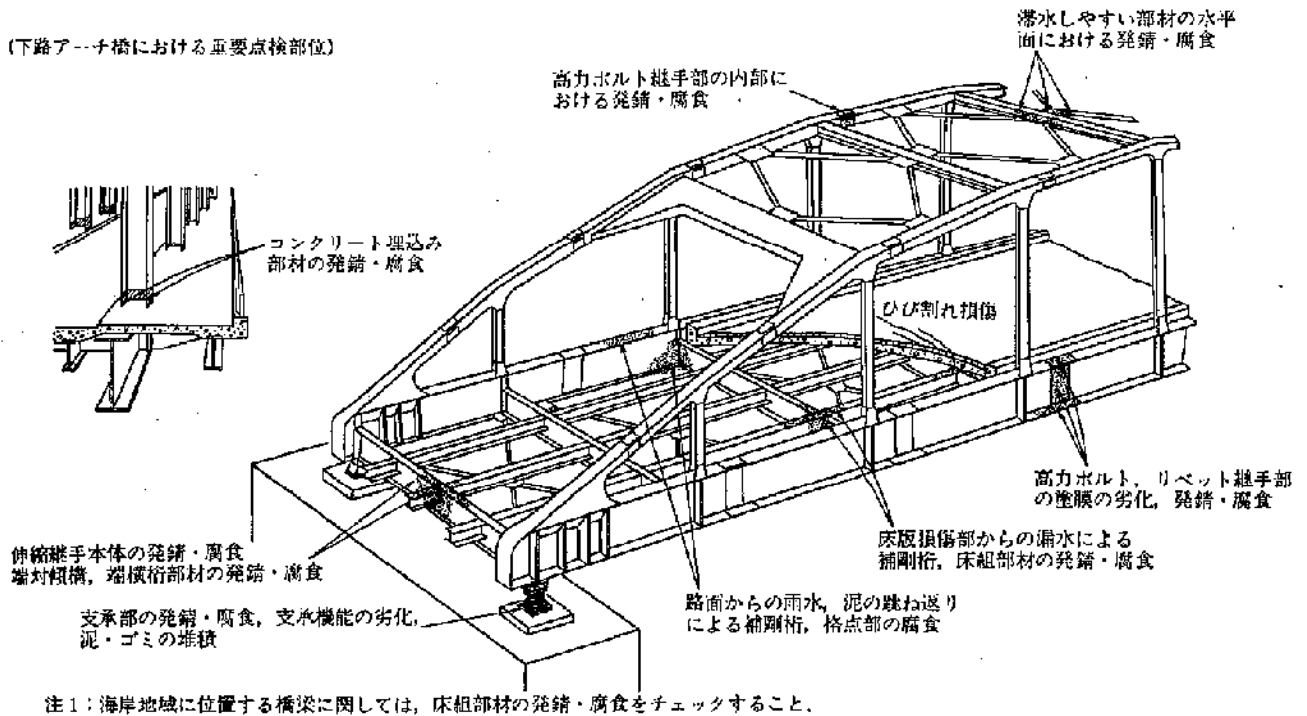
付図-2.1.2 下路アーチ橋の腐食の主な発生部材・部位

- ・漏水・滞水の多い端部・支障周り
- ・路面からの雨水・泥の跳ね返りがある箇所の補剛桁、格点部
- ・床版損傷部から漏水している箇所の補剛桁・床組部材
- ・塗装の付きにくいボルト頭部・継手部・部材のエッジ部
- ・通気性の悪いアーチリブ・弦材の継手の内部
- ・滞水しやすい部材（弦材・支材・横構等）の上面
- ・コンクリートの中を貫通している部材の埋込部（垂直材、斜材など）

注1：海岸地域に位置する橋梁に関しては、床組部材の発錆・腐食をチェックすること。

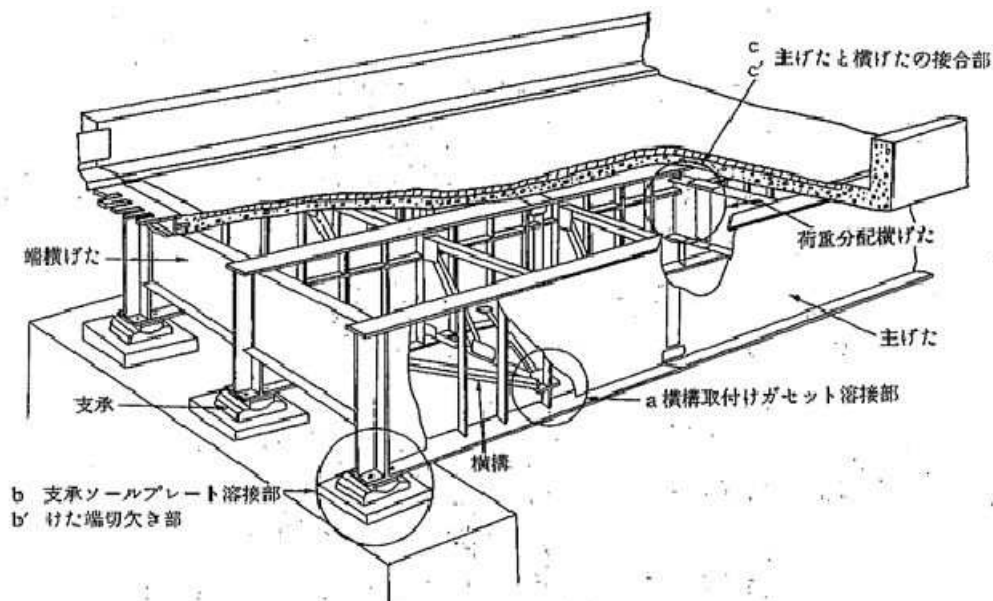
横桁・対傾構と主桁の取り合い部、桁端部の切欠き部、ソールプレートの溶接部など。

a 部 横構取付けガセット溶接部

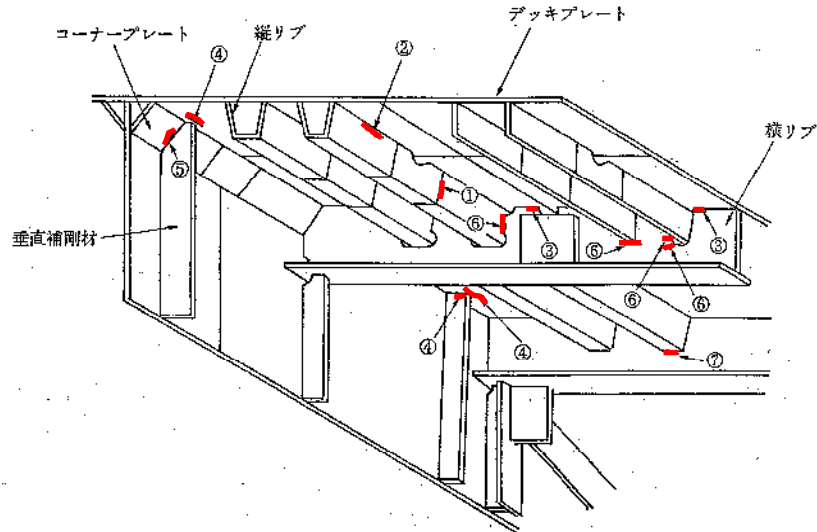
付図- 2.2.3 鋼床版の亀裂の主な発生部材・部位

- ①縦リブの現場突合せ溶接部
- ②デッキプレートと縦リブのすみ肉溶接部（ルート部）
- ③デッキプレートと横リブのすみ肉溶接部
- ④デッキプレートと垂直補剛材のすみ肉溶接部（デッキプレート側止端部、垂直補剛材止端部）
- ⑤コーナープレーットの溶接部
- ⑥横リブと縦リブの交差部
- ⑦縦リブ端部のすみ肉溶接部

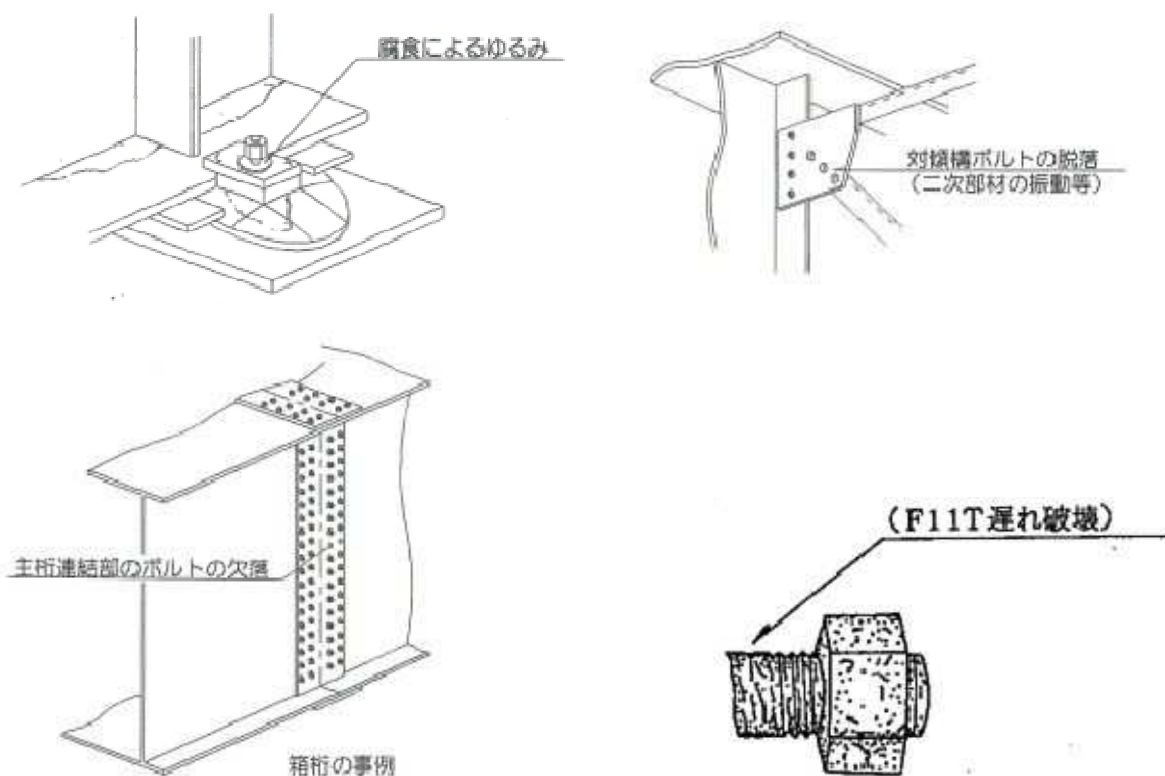
付図- 2.3.1 ボルトのゆるみ・脱落の主な発生部材・部位

脱落は、高力ボルトに多く見られる遅れ破壊によるものが多い。遅れ破壊は、F11T以上のボルトが突然脆性破壊する現象で、その原因は、ボルトの傷、疲労亀裂、腐食ピット等応力集中によるものといわれている。そのため、点検に先立って使用されているボルトがF11T以上であるか否かを、製作図等で調べておく必要がある。

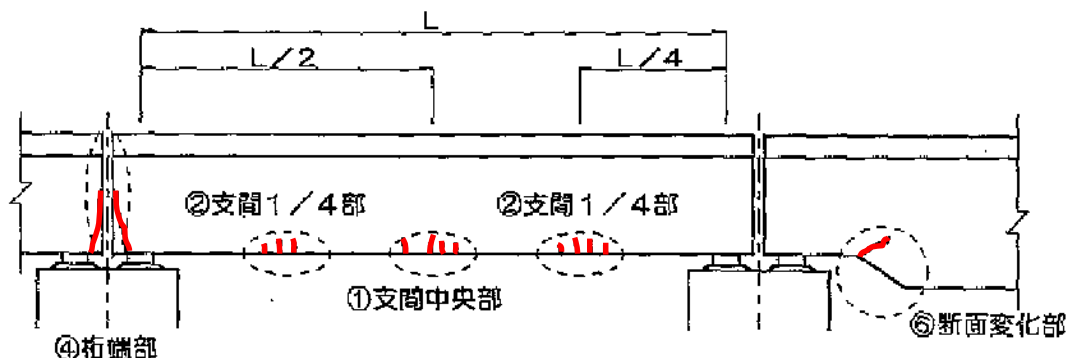
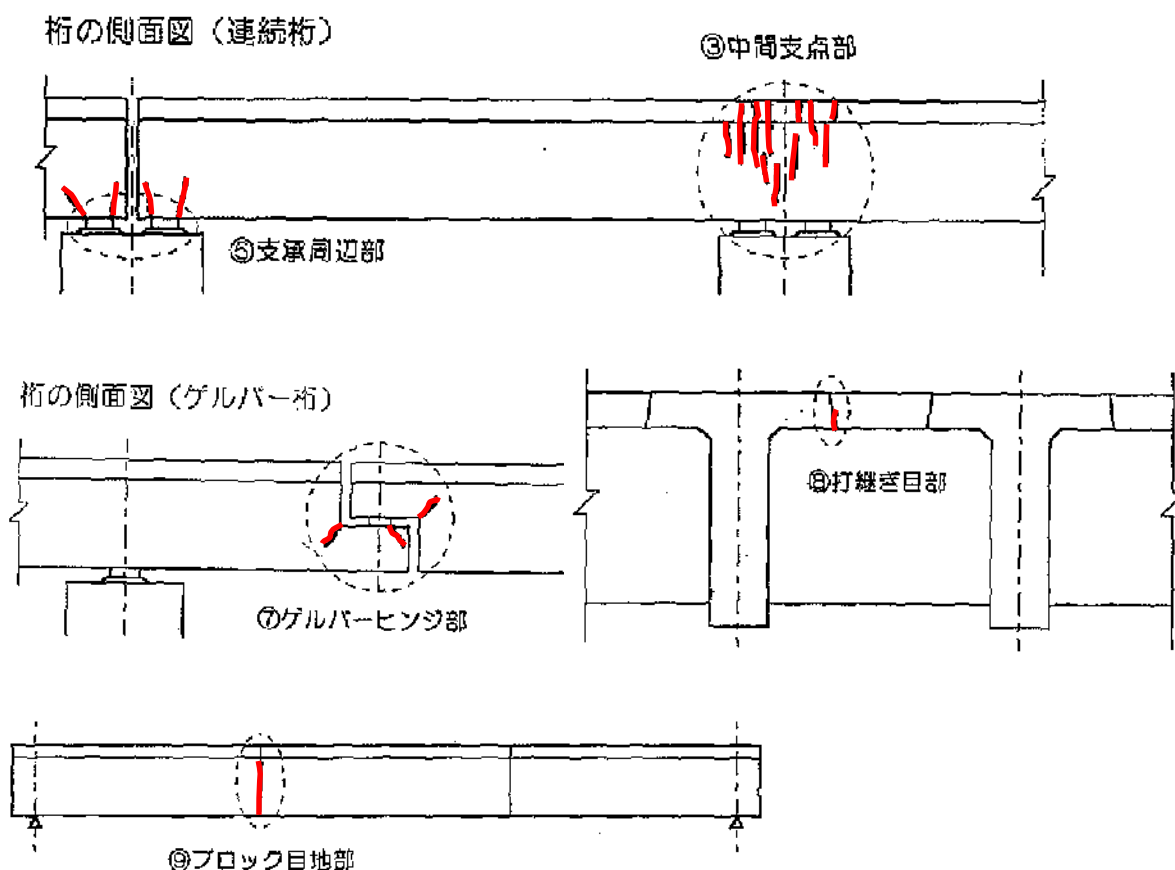
付図- 3.1.1 コンクリート桁のひびわれの原因と発生メカニズムの概要

ブロック工法の場合、目地部にひびわれが発生しやすい。

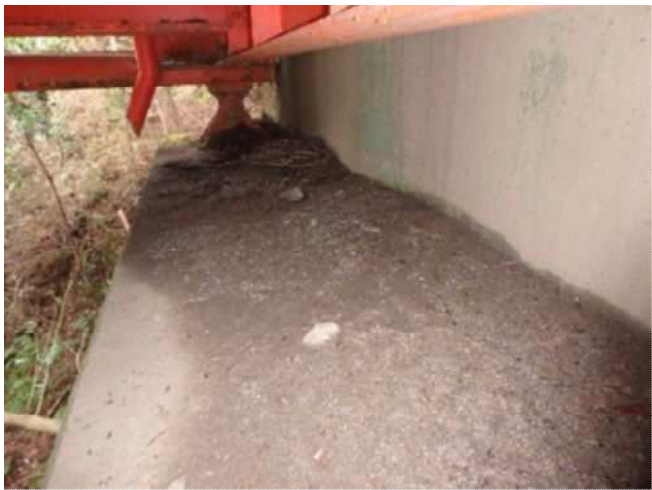
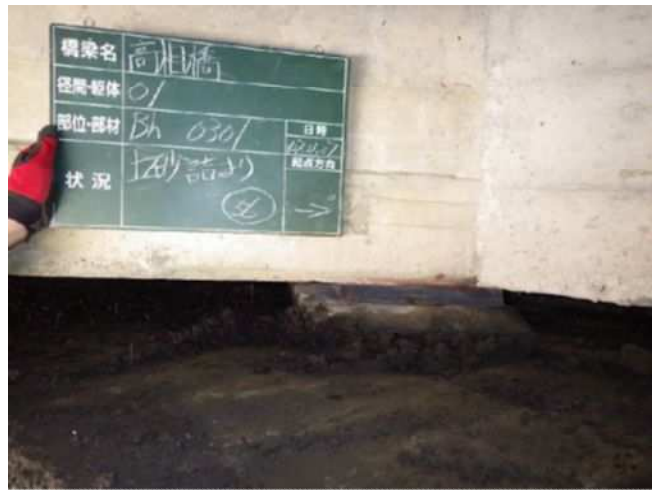
| 損傷評価区分 | e | 健全性の診断 | I | 損傷評価区分 | e | 健全性の診断 | I |
|---|---|---|---|---|---|---|---|
| <p>支承部に土砂が堆積している。定期点検時に措置（土砂の撤去）を行い、記録することが望ましい。</p> <p>例：中央東土木 （一）蟹越繁藤線 両国橋</p> | | | | <p>定期点検時に措置（土砂の撤去）を行い、記録している。</p> <p>例：本山 （主）高知本山線 高相橋</p> | | | |

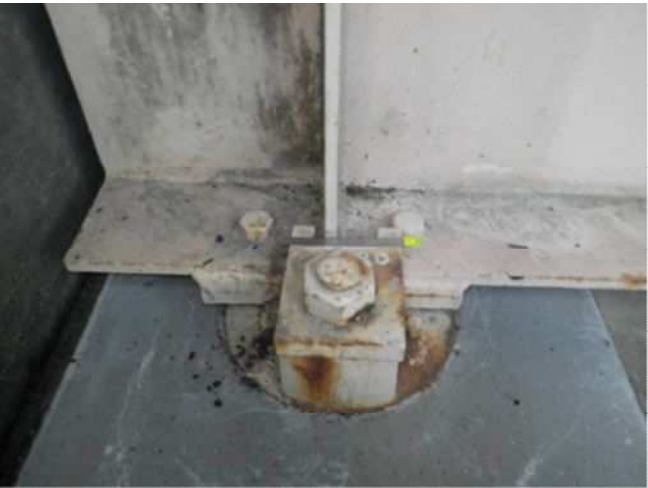
| 損傷評価区分 | e | 健全性の診断 | II | | | | |
|---|---|---|---|--|--|--|--|
| 支承が傾斜している。<br><br>例：中央東土木（国）一般国道195号 白石橋 | | | | | | | |

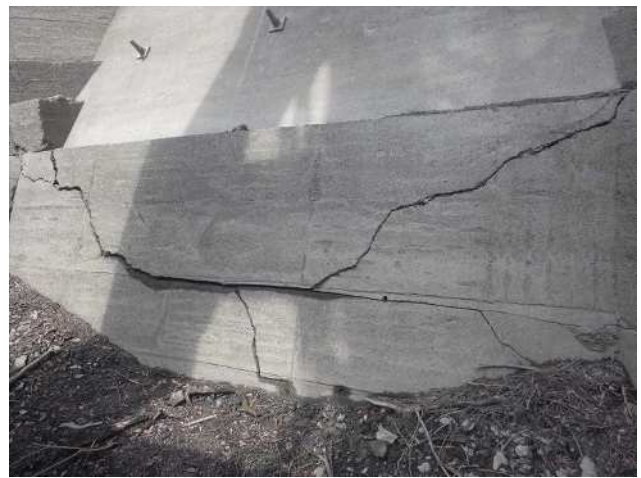
| <ul style="list-style-type: none"><li>・橋台基礎に幅 20～50mm の甚大なひびわれが生じている。</li><li>・ひびわれ幅の大きい、甚大な損傷であり、耐久性への影響が懸念されることより、Ⅲが妥当であると判断する。</li></ul> | |

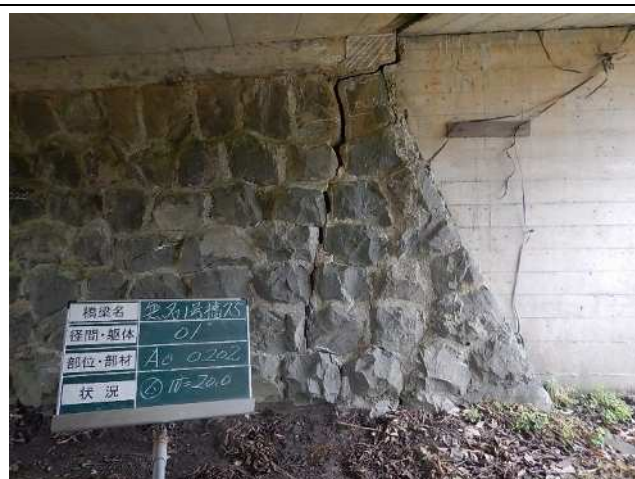
| <p>見直し時の着眼点</p> <ul style="list-style-type: none"> <li>・橋台の堅壁に幅 20mm の鉛直方向のひびわれが生じている。</li> <li>・橋台の拡幅により荷重が作用して生じたひびわれと推定する。ひびわれは、幅は大きいものの、路面に損傷が見られないことから進行が遅いと考え、Ⅱが妥当であると判断する。</li> </ul> <p>【H29 年度事例】</p> | |

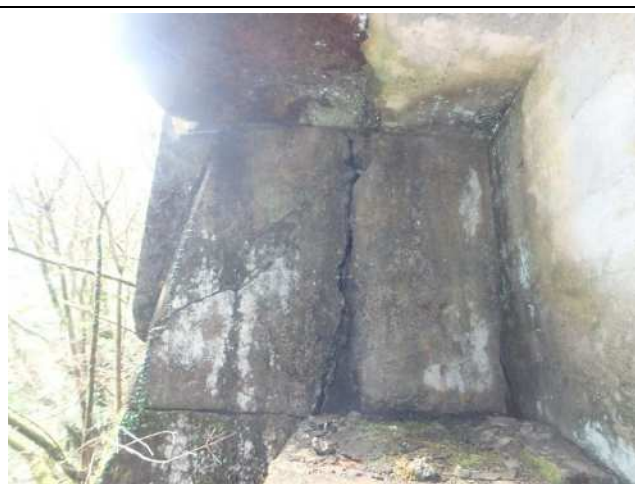
| <p>見直し時の着眼点</p> <ul style="list-style-type: none"> <li>・橋台の胸壁に幅 30mm の鉛直方向のひびわれが生じている。</li> <li>・ひびわれは、性状から建設時の乾燥収縮によることが考えられ、耐久性への影響が懸念されるが、耐荷性への影響が極めて小さいことより、Ⅱが妥当であると判断する。</li> </ul> <p>【H29 年度事例】</p> | |

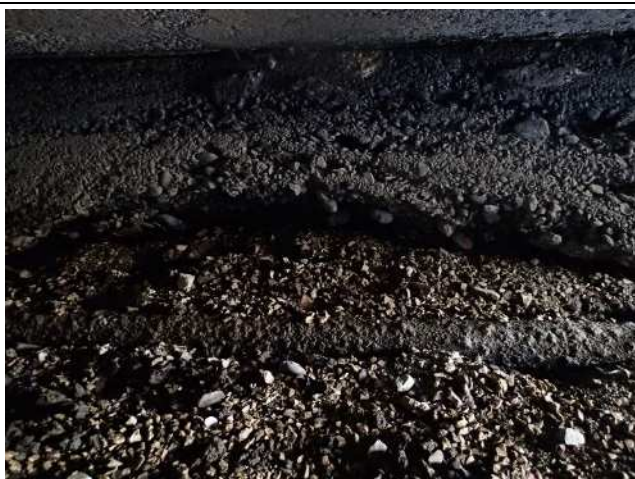
(8) 下部構造における変形・欠損の過大診断の例

| <p>見直し時の着眼点</p> <ul style="list-style-type: none"><li>・橋台の堅壁下方に流水による浸食に伴う欠損が生じている。</li><li>・欠損は、広がりつつあるが、耐荷力の低下の影響が小さいと考え、Ⅱが妥当であると判断する。</li></ul> <p>【H30 年度事例】</p> | | |

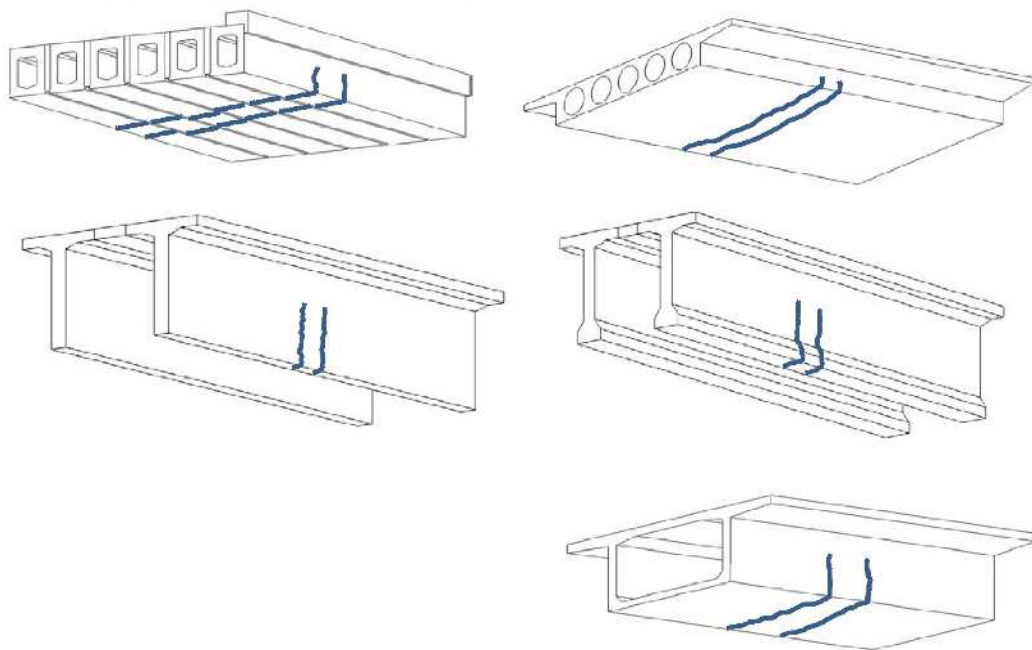
①支間中央部、主桁直角方向の桁下面又は側面の鉛直ひびわれ

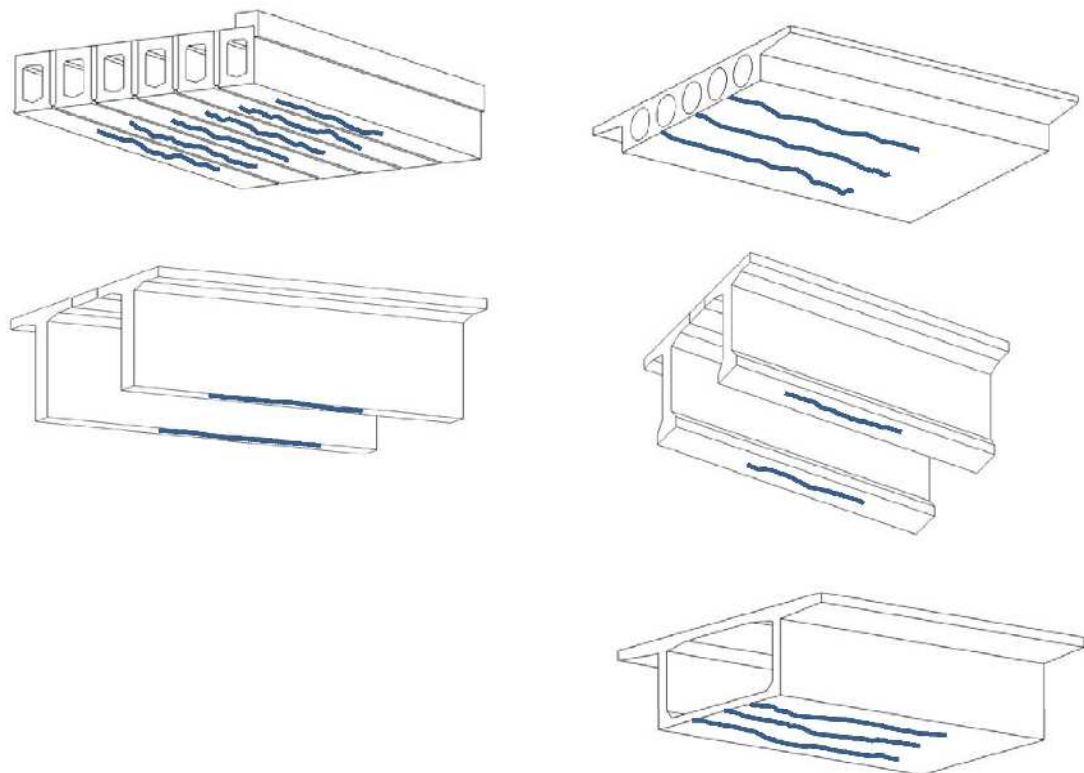
②支間中央部、主桁下面縦方向ひびわれ

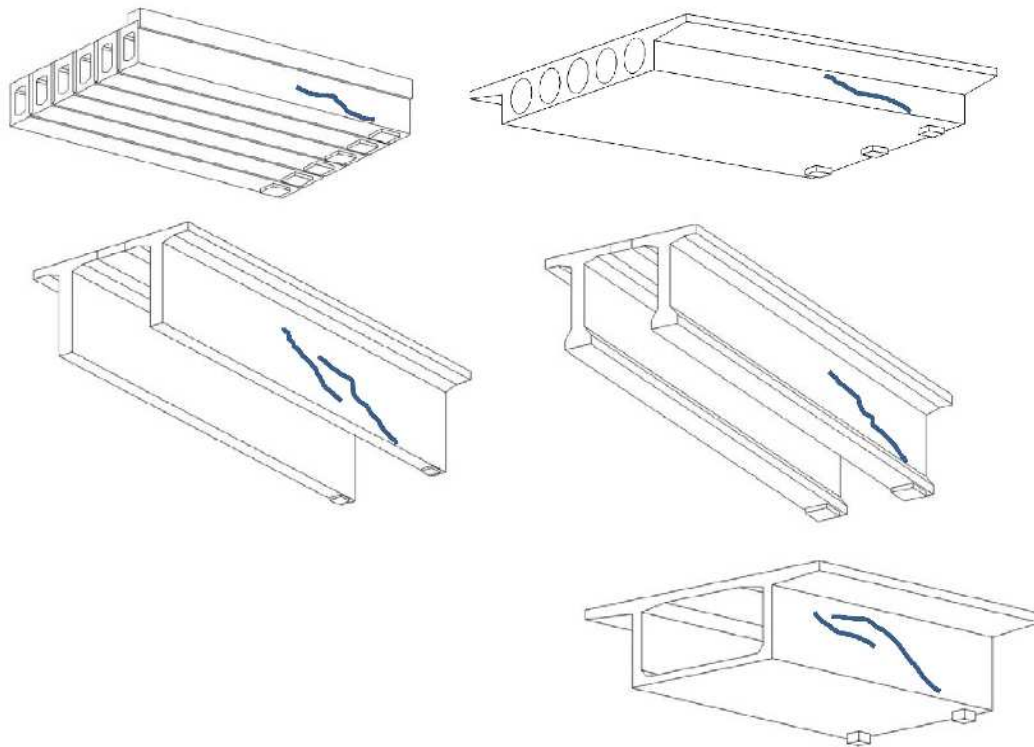
④支点部，支点付近の腹部に斜めに発生しているひびわれ
