高知県

# 道路橋定期点検要領（案）

令和 6年 12月

高知県 土木部 道路課

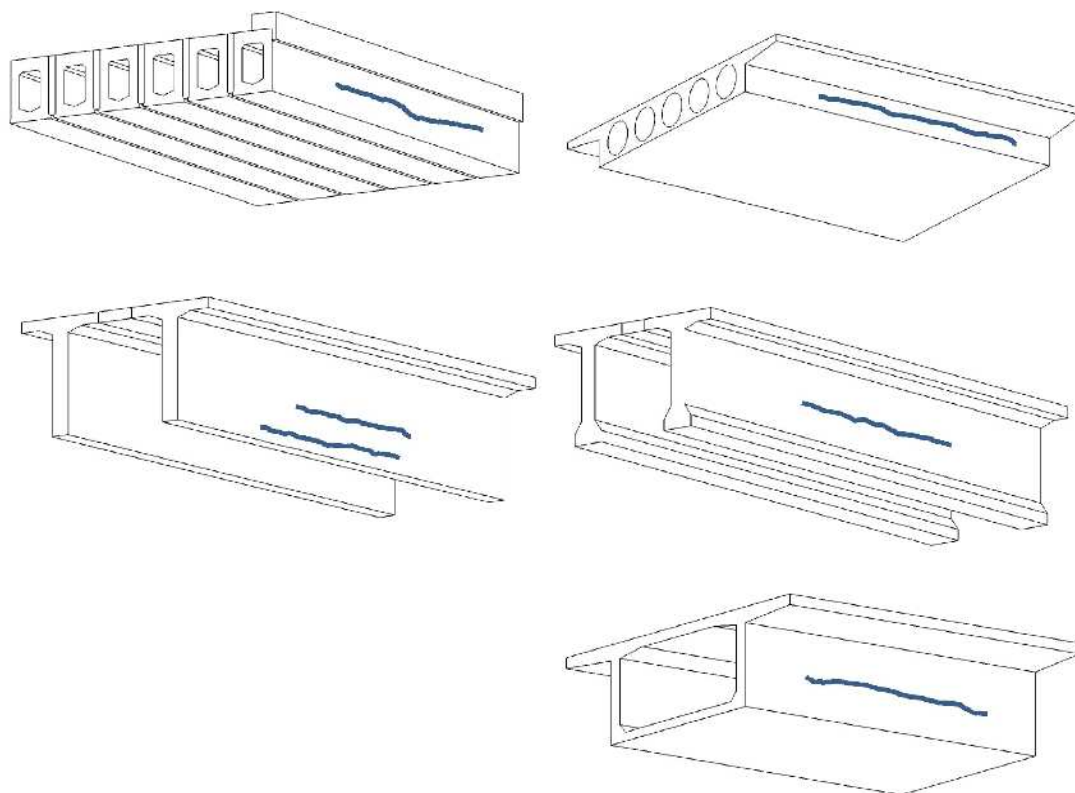
②支間全体：支間全体で桁腹部に発生している水平方向ひびわれ

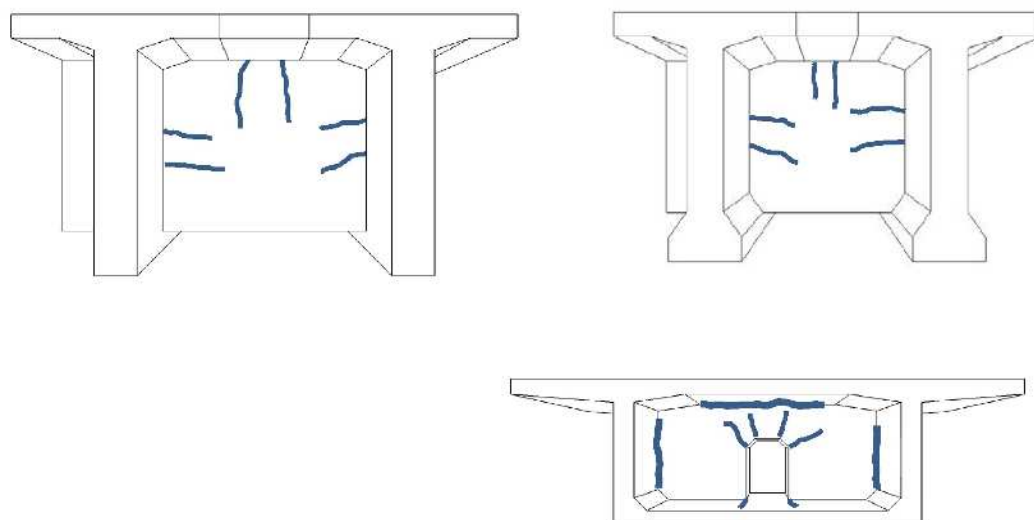
④横桁部のひびわれ

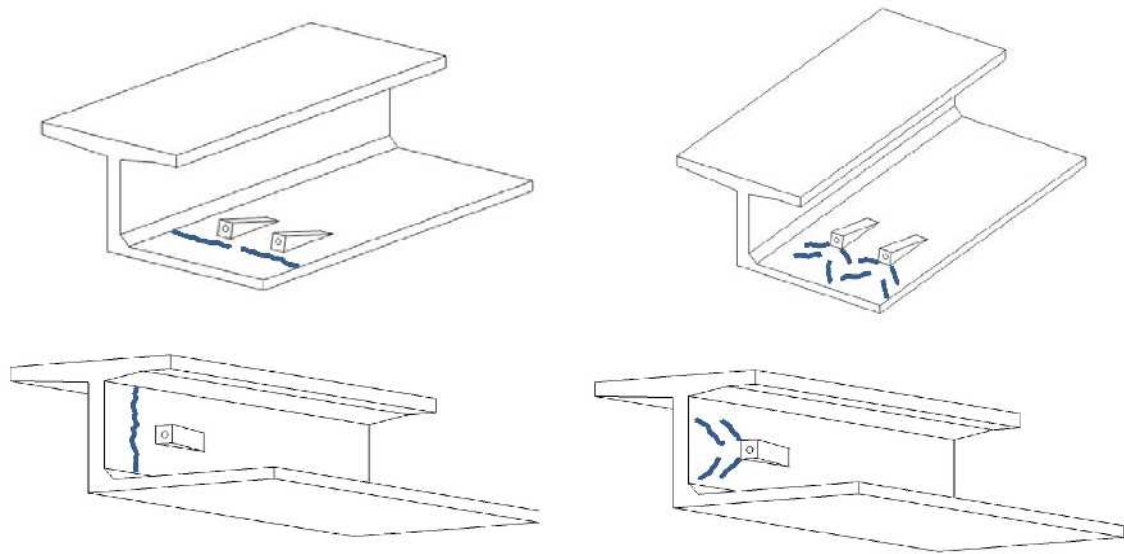
⑩ P C鋼材定着部又は偏向部付近のひびわれ

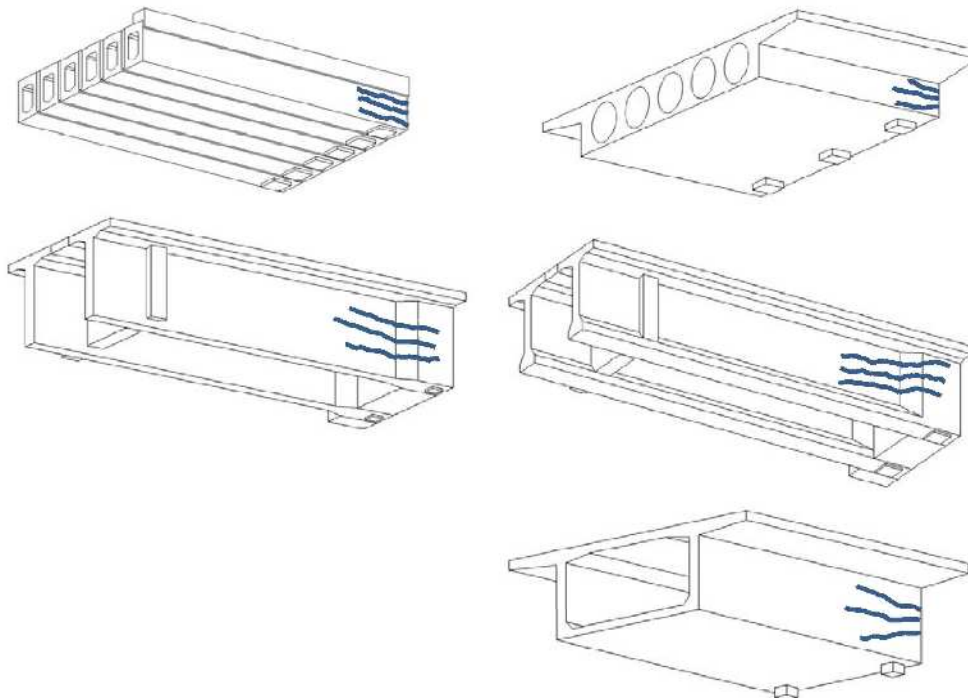
⑮ 支点部，主桁の腹部に水平なひびわれ

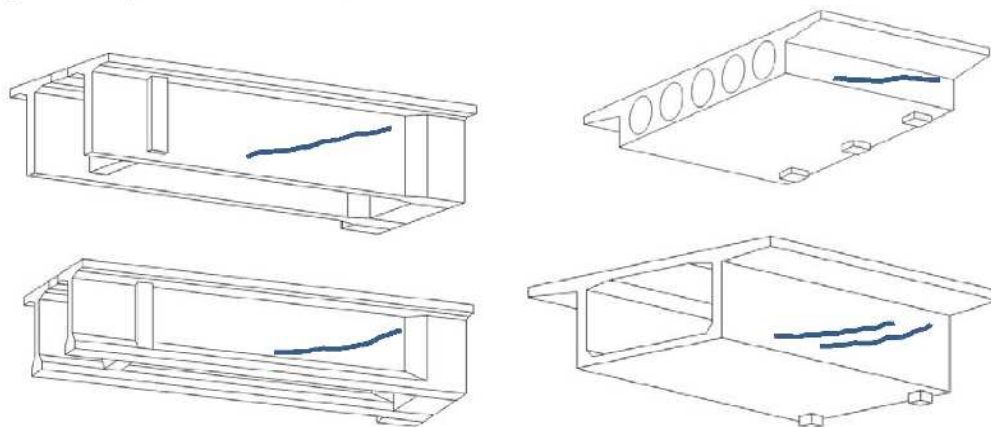
㊸ シースに沿って生じるひびわれ

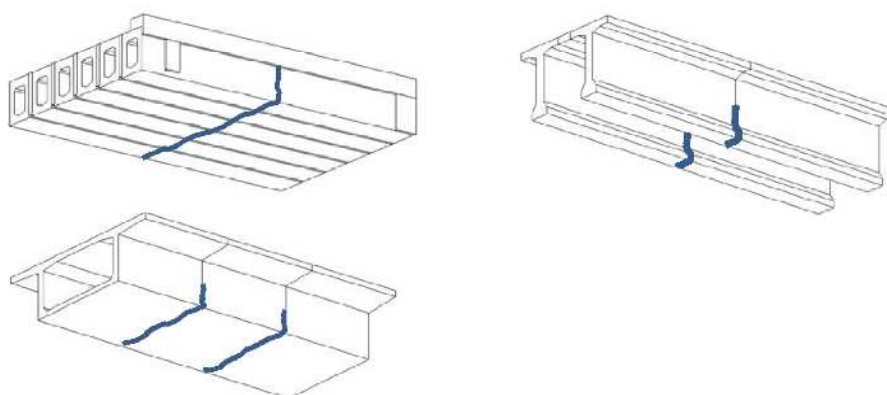
㊺ セグメント接合部のすき・離れ

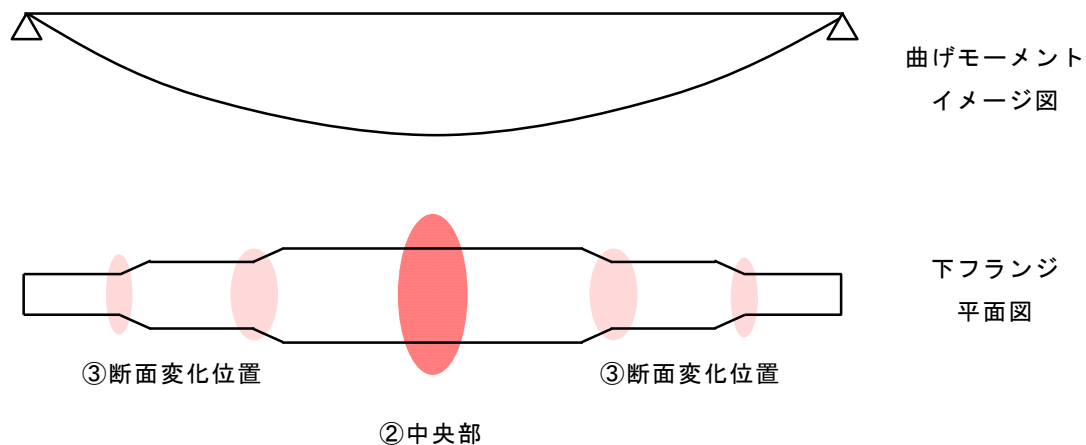
図-2.6.2 曲げモーメントにおける耐荷性能に影響を与える腐食箇所 イメージ図

#### ② 下フランジの中央部

#### ③ 下フランジの断面変化位置
