# 1 新堀川界隈の記録

## 2 石垣の再生・創出の検討

# A 保存区間(既設石垣部) a) 駐車場下

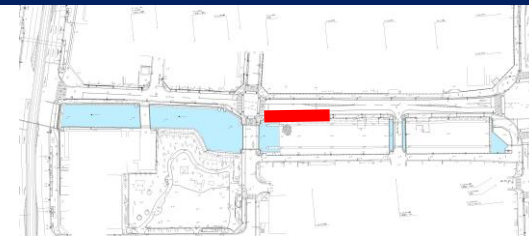
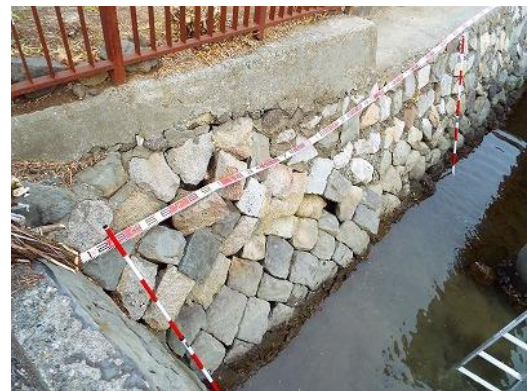
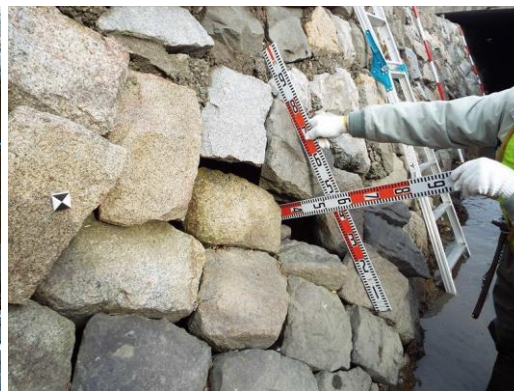
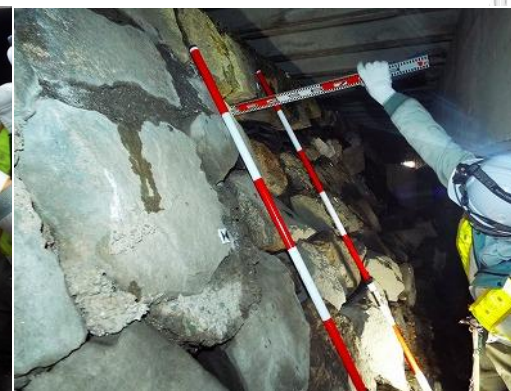
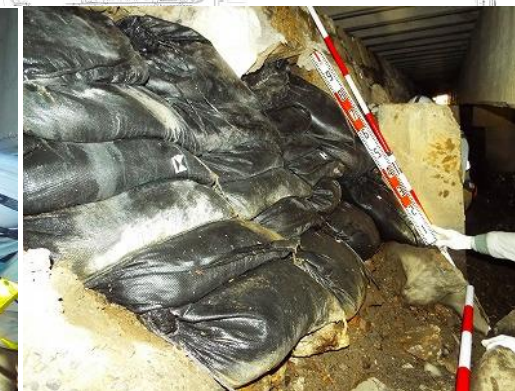
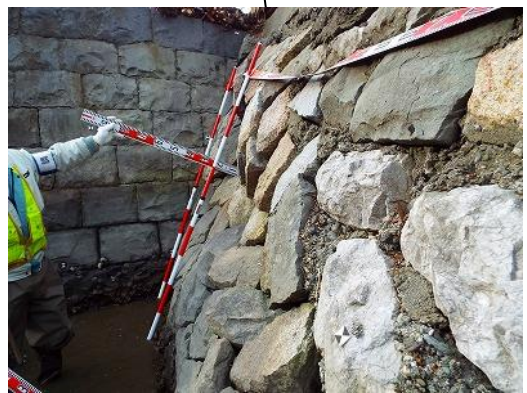
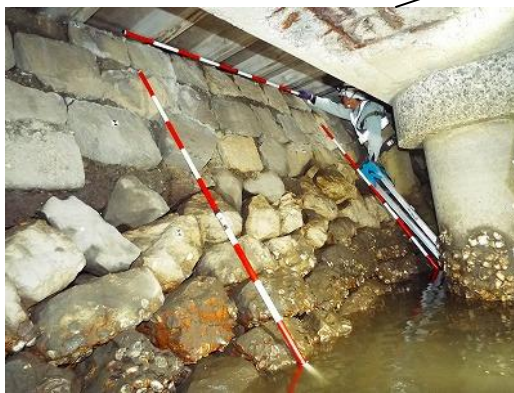
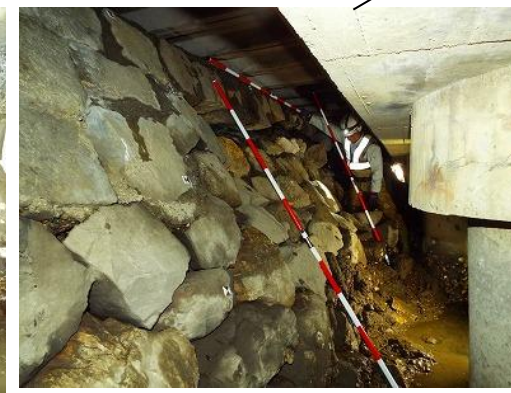
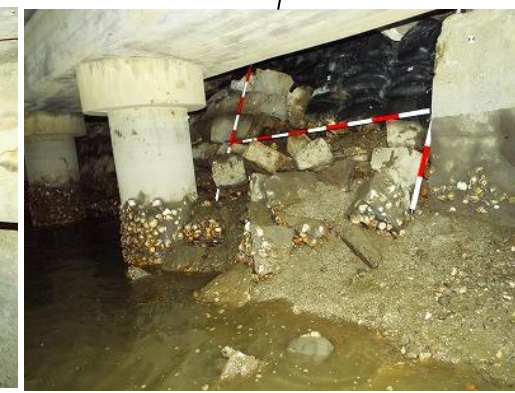
## 駐車場西側の石垣の状況 (1/2)

- 南駐車場西側の石垣は、空石積の上に練石積が施工されており、空石積区間で、孕みだしや崩壊が顕著。
- 空石積区間で崩壊した後は、土のうによる応急措置が講じられている。
- 練石積区間では、孕みだしなどは見られない。

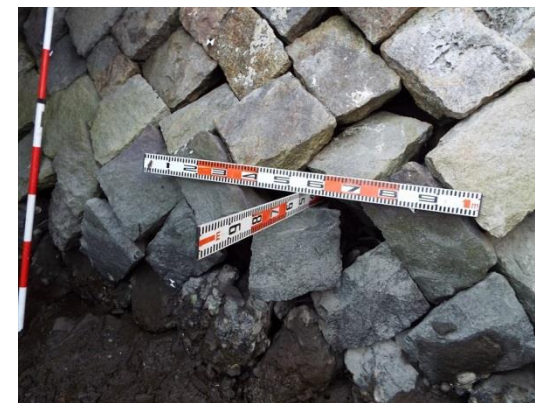
写真：石積下部の崩れ

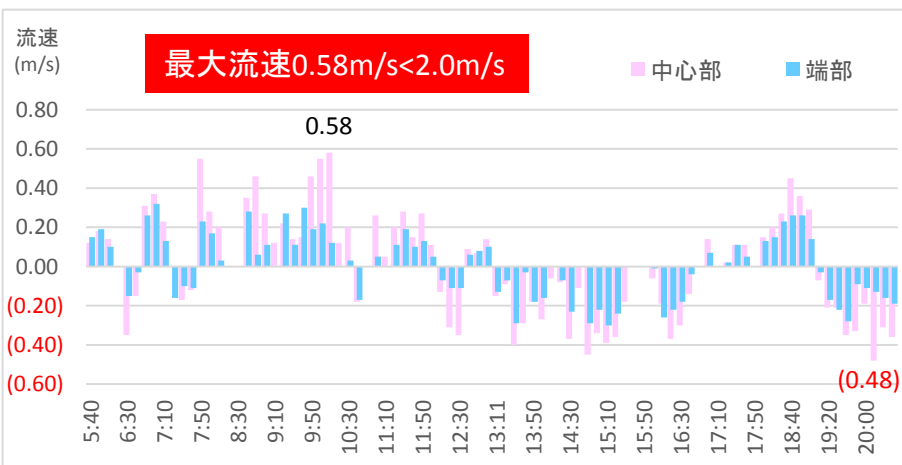
- 最大流速は**0.58m/s (<2.0m/s)**であり流れは穏やか。
- 新堀川端部は、さらに流速が落ちていることから、駐車場の支柱が影響し、渦を起こす等は確認されなかった。

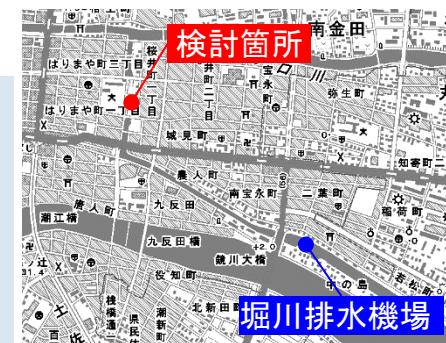
- 高潮等が発生すると、約1km下流にある堀川排水機場の水門が閉ざされ、排水ポンプによる排水が行われる。
- ポンプの排水流量 ( $Q=11.25\text{m}^3/\text{s}$ ) が新堀川を流れる流速を計算式により試算したところ、通常時の最大流速と大きく変化しない結果となった。

A. 河川幅が最も狭い位置 No.1	B. 河床からの高さが最も低い位置 No.14	C. 断面積が最も小さい位置 No.3
計画流速	0.569 m/s (<2.0 m/s)	0.528 m/s (<2.0 m/s)	0.562 m/s (<2.0 m/s)
評価	○ OK	○ OK	○ OK

石垣が洗堀により崩壊したとは考えにくい。

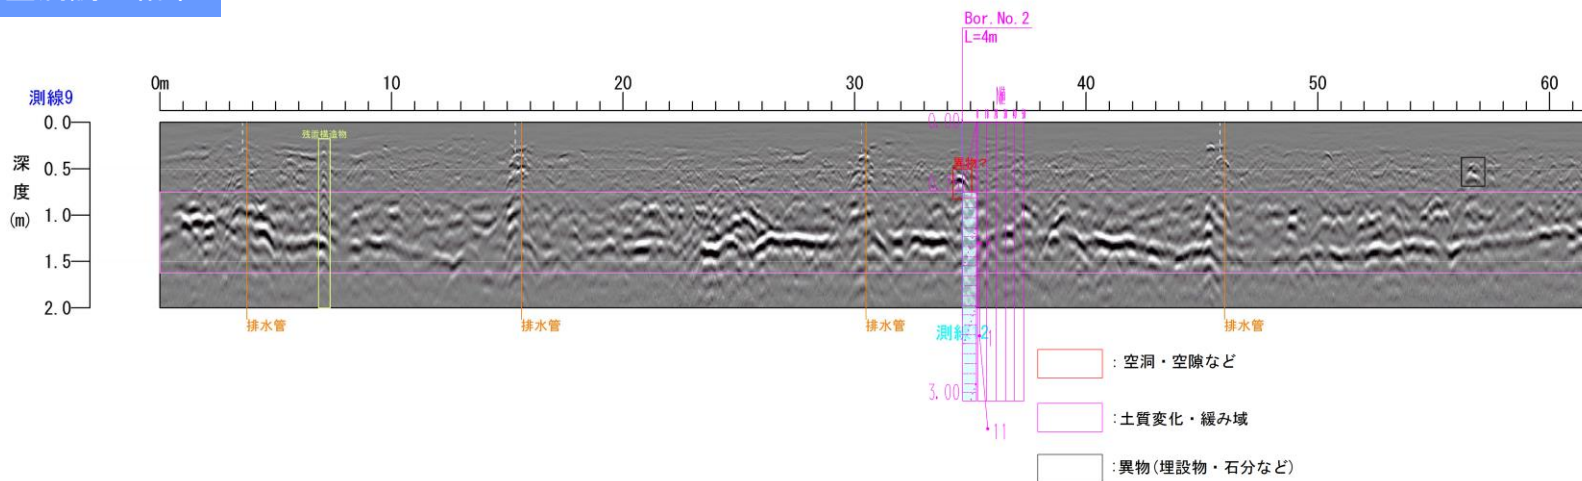
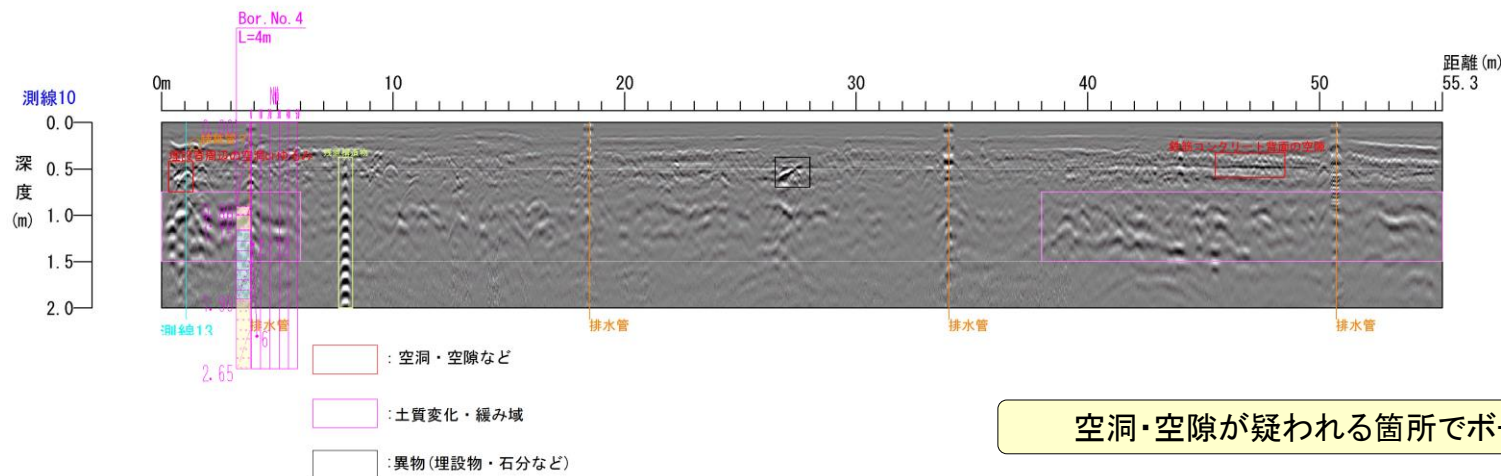
### 空洞調査結果

空洞・空隙が疑われる箇所でボーリングを実施

- 空洞調査において空洞や空隙が疑われる箇所ではボーリング調査を実施。
- 石垣背面は、**N値が5以下**であることは確認できたが、空洞を確認できなかった。

背面が吸い出しを受けている(空洞がある)ことは確認できなかった。

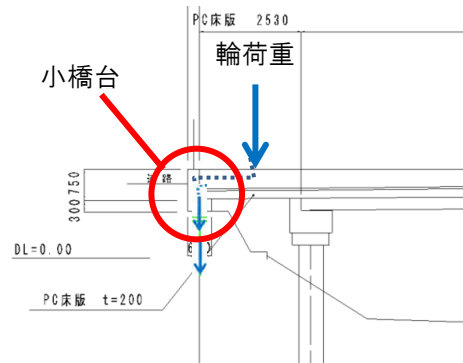
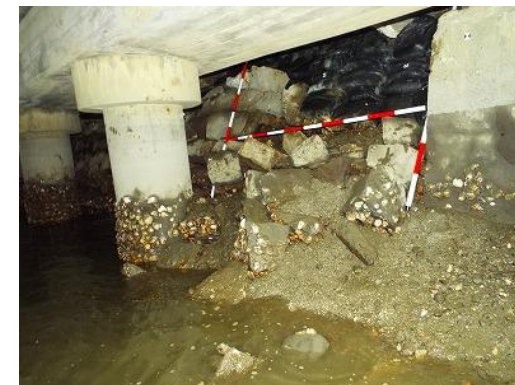
- ・ 駐車場の荷重が小橋台を伝達し石垣に作用したためと考えられる。

※流水、背面の残留水位が原因である可能性は低い。

- ・ 石垣に荷重を伝達させる**駐車場(小橋台)を撤去**。
- ・ 棧橋を石垣背面方向に延長し、自動車荷重を棧橋の杭に直接伝達させ、**石垣に負荷をかけない計画**とする。
- ・ 鋼管開端杭を用い、打設時に周辺地盤へ与える影響を最小限とする。
- ・ 杭の直径は、施工時に石垣への負荷をできる限り与えないよう、最小径である60cmとする。
- ・ 棧橋と現道との境界には踏掛板を設置し、荷重を分散させる。

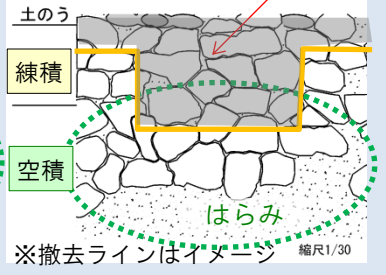
No.8+15m付近

下部がはらみ出し

はらみ出し部 (空積部)  
→ 隙間に詰石を行い補修※  
※上部撤去時に、背面に空洞が確認された場合、撤去し空積で積み直し

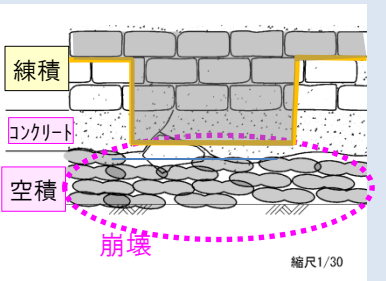
No.9+10m~12m付近

下部が崩壊

コンクリート + 崩壊部  
→ 空積で積み直し

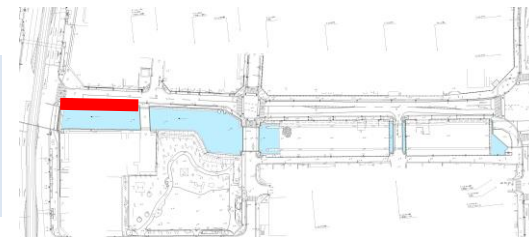
- ・間知積と、布積の区間で、自生した植物による石垣の変状が見られる。
- ・植物の影響を受けた箇所を除けば、比較的健全性を維持している。  
(一部石垣に中抜けの恐れがある区間等も見受けられるが、自動車走行に起因する顕著な孕みだしなどはない。)
- ・四国銀行の通路橋付近はコンクリートによる間詰補強が行われている。

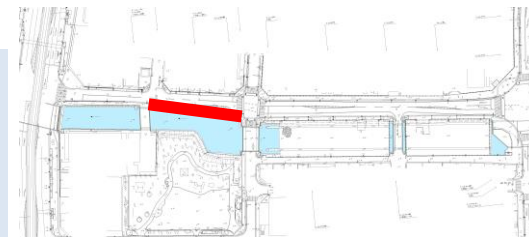
## (2) 四国銀行木屋橋支店駐車場通路～新堀橋の状況 (西側)

- 布積が残っている区間だが、南側と同様に自生した木の根が石垣に変状を与えている。
- 大きく育った樹木の周辺で孕みだしなどを確認(下右写真)、小さい樹木の周辺は大きな変状を見せていない(下写真中央)。
- すでに伐採された樹木もあるが、根の影響が残っている箇所も見受けられる。
- なお、樹木は栈橋施工時に伐採する。

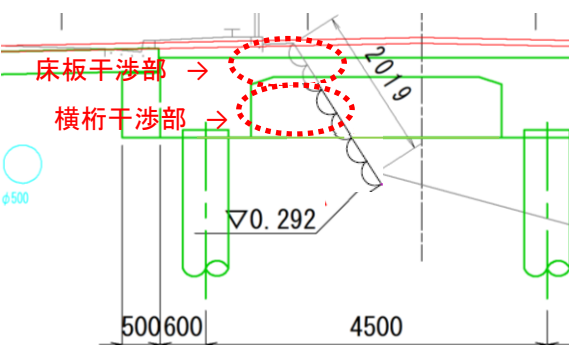
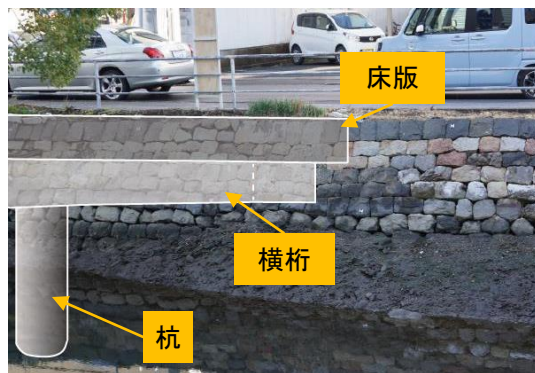
横桁と床版による既設石垣への影響 (イメージ)

- 棧橋の床板が、石垣天端部に干渉するため、**干渉部の石垣の撤去が必要**。
- あわせて、**樹木の伐採**を行う。
- また、床板を支え、杭に荷重を伝える**横桁**(道路の縦断方向に最大6mに1箇所設置)の**影響区間についても石垣を取り除く必要**。

- 床板や横桁は、自動車通過時や、地震時等に振動するため、石垣と棧橋を接触させることは維持管理上望ましくない。
- このため、**石垣との間には若干の空隙の確保**、または目地材(緩衝材)を設置し、接触をさせない。
- **積み直した石垣と緩衝材との間は、砕石を間詰めする**。
- なお、干渉部の**撤去した石は、石垣復元・再生部に流用予定**。

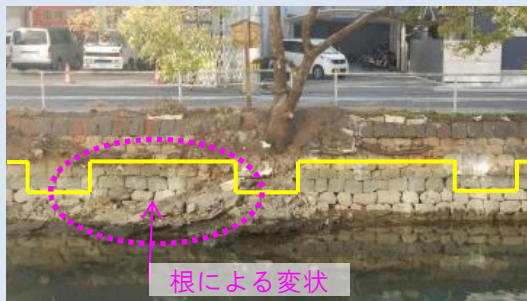
根による変状

- 栈橋が干渉しない下方の石垣は、樹木の根によるはらみ出しなど、根の影響により石垣の変状が見られる箇所がある。
- 一部中抜けの恐れがある箇所があるが、比較的健全な石垣が多い。

- 現状を記録保存。
- 栈橋の桁が干渉するため天端部は撤去が必要。
- 樹木の根は、存置すると腐敗し、今以上に石垣へ変状をもたらすことが想定されるため、根の張り出し範囲を確認して除去する。
- 下部の空積は、必要最低限の補修を行う。

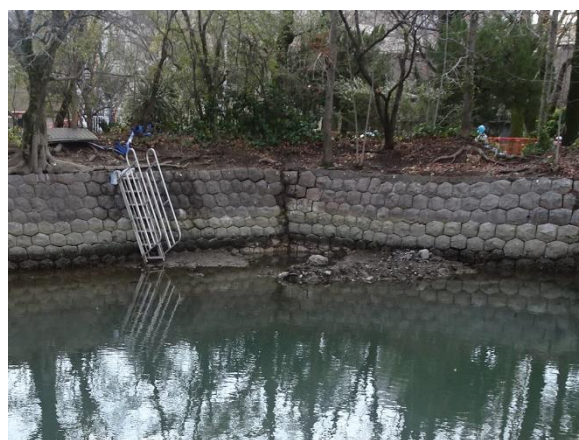
- 石垣の勾配が1:0.4程度の区間は、モルタル注入がされていない空積み。
- 石垣には孕みが見られるものや、石垣の間に隙間が開いているものが見受けられる。
- 急勾配になり、ほぼ直壁となる区間には、石垣の間にモルタルが注入されている。
- モルタルが注入されている区間では、顕著な変状は見られない。

モルタルが充填されていない石垣には  
一部孕みや石垣間の隙間が開いている箇所が  
見られる

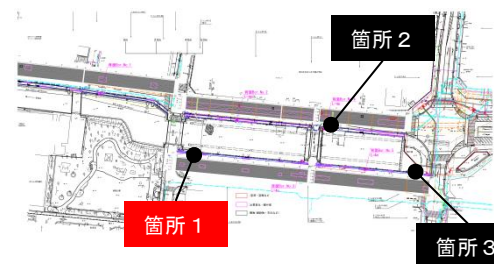
### 背面調査箇所1

- 擁壁背面には、石や土のうが確認できたものの石垣は確認できなかった。

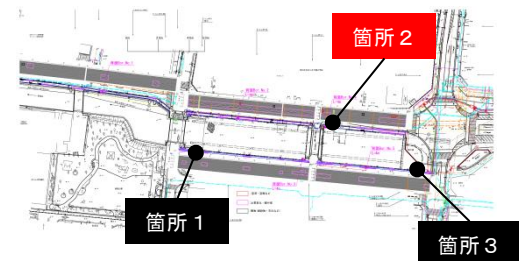
### 背面調査箇所2

- 擁壁背面から石や土のうを確認できたものの石垣は確認できなかった。

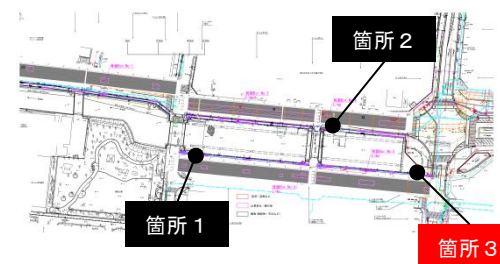
### 背面調査箇所3

- 擁壁背面には、石を確認できたものの石垣は確認できなかった。

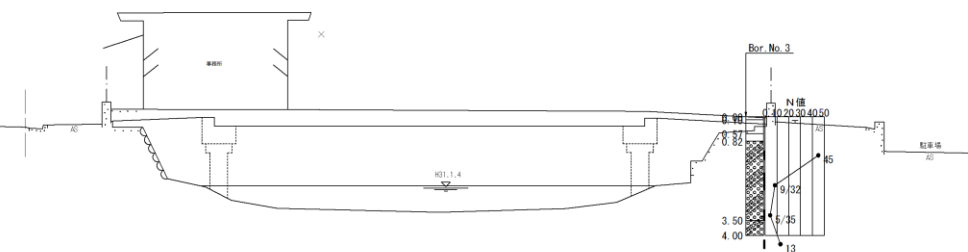
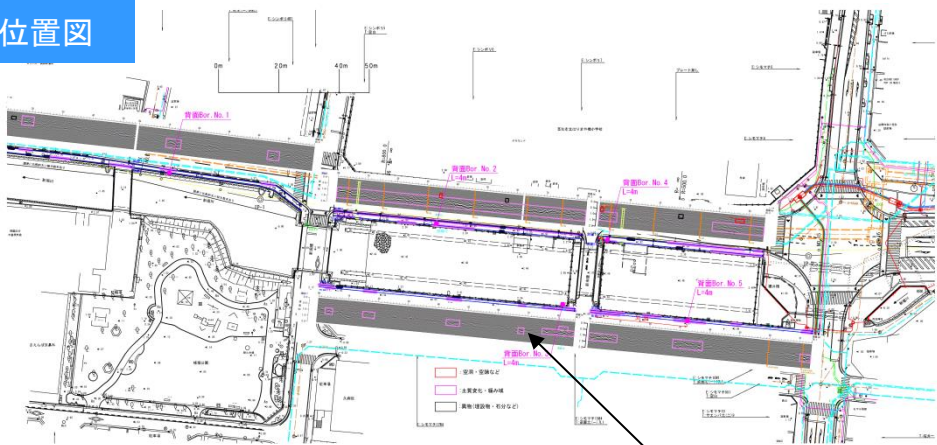
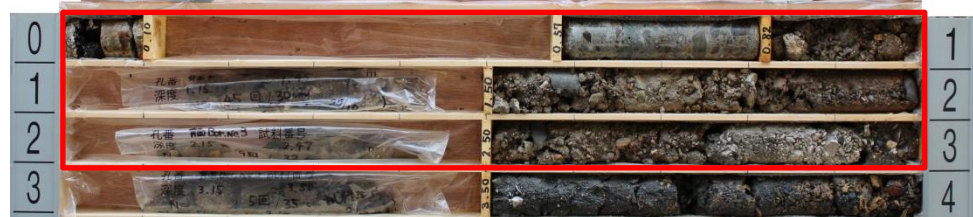
横断面図 (ボーリングNo. 3)

- 空洞調査において空洞や空隙が疑われる箇所ではボーリング調査を実施。
- 擁壁背面は、**緩い層**であることは確認できたが、空洞や石積を確認できなかった。

背面の吸い出し(空洞)や石積は確認できなかった。

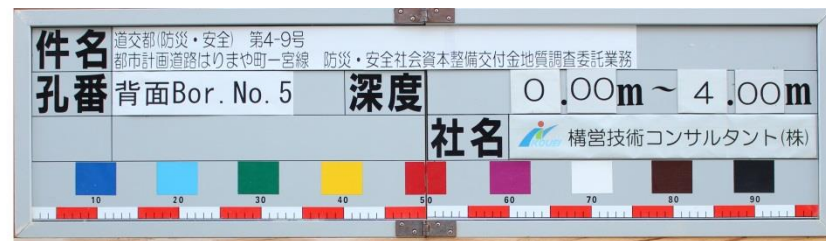
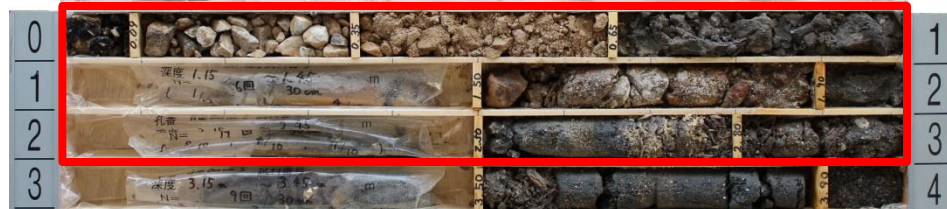
ボーリングNo.5

- 空洞調査において空洞や空隙が疑われる箇所ではボーリング調査を実施。
- 擁壁背面は、**緩い層**であることは確認できたが、空洞や石積を確認できなかった。

背面の吸い出し(空洞)や石積は確認できなかった。
