# 第3回土佐黒潮牧場15号離脱原因調査委員会

土佐黒潮牧場 15 号離脱原因調査結果報告書

令和 5 年 5 月

土佐黒潮牧場 15 号離脱原因調査委員会

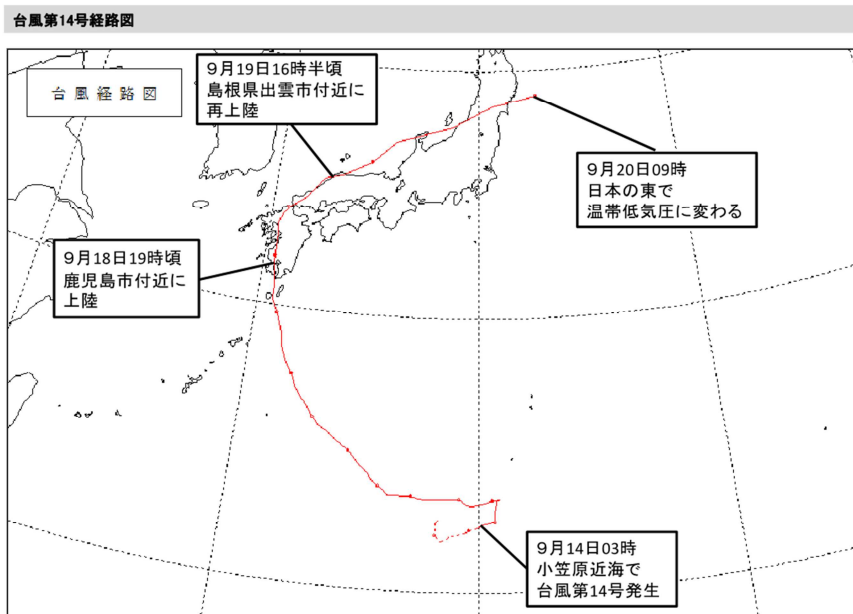
図3-1 台風14号の経路  
(出典：気象庁)

離脱当日は台風14号が高知県に接近しており（図3-1）、離脱警報が発信された20時時点の有義波高は740cm、風速は17.8m/sであった（図3-2）。

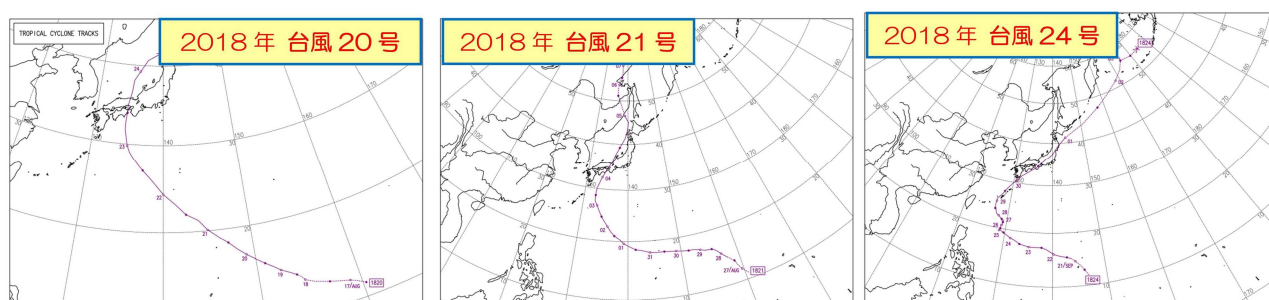
図 4-6 2018 年台風 20, 21, 24 号の進路

黒牧 15 号の設計有義波高 12.5m (30 年確率波) を超える有義波高を記録した台風が、2018 年 8 月 (台風 20 号)、同年 9 月 (台風 21 号及び 24 号) に徳島県南部などに上陸しており、室戸岬沖 GPS 波浪計で観測した最大有義波高はそれぞれ 13.15m、13.66m、13.90m であった (表 4-5、図 4-6、4-7)。

特に、台風 21 号については、最高波高も 24m を超えるとともに、「非常に強い (最大風速が 44m/s 以上 54m/s 未満)」勢力を保ったまま徳島県南部に上陸し、室戸岬では最大瞬間風速 55.3m/s を観測し、最大風速も 48.2m/s と観測史上第 5 位 (観測開始 1920 年 7 月) の暴風を記録している。また、台風の進行方向の右手に位置する気象庁の和歌山観測所 (観測開始 1940 年 1 月) や関空島観測所 (観測開始 2003 年 1 月) でも最大瞬間風速が観測史上第 1 位の暴風を記録 (それぞれ 57.4m/s、58.1m/s) するなど、この 50 年間に観測された台風では最大級の勢力であった。

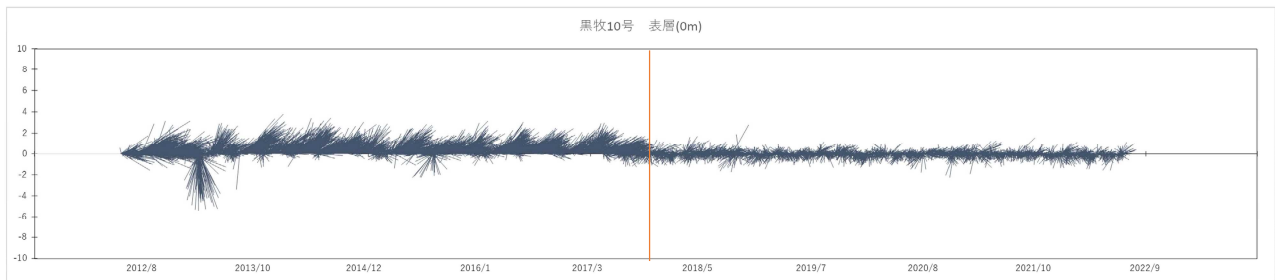
図 4-8 黒牧 10 号表層の流向及び流速の推移

黒牧 15 号の近隣に設置されている室戸岬沖の黒牧 10 号で測定している潮流をみると、2017 年 8 月に発生した黒潮大蛇行を境として、これまで卓越していた 2~3 ノットの北東向きの流れが弱まり、それ以降、卓越方向のない弱い流れが離脱事故発生時まで継続していた (図 4-8)。
