# 土佐黒潮牧場 15 号離脱原因調査結果報告書

令和 5 年 5 月

土佐黒潮牧場 15 号離脱原因調査委員会

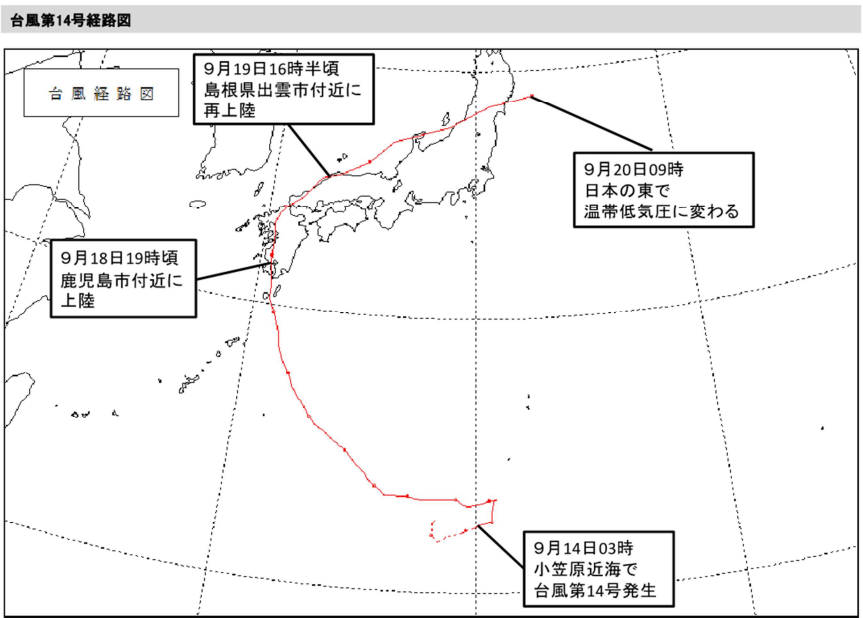
図 3-1 台風 14 号の経路  
(出典：気象庁)

離脱当日は台風14号が高知県に接近しており（図3-1）、離脱警報が発信された20時時点の有義波高は740cm、風速は17.8m/sであった（図3-2）。

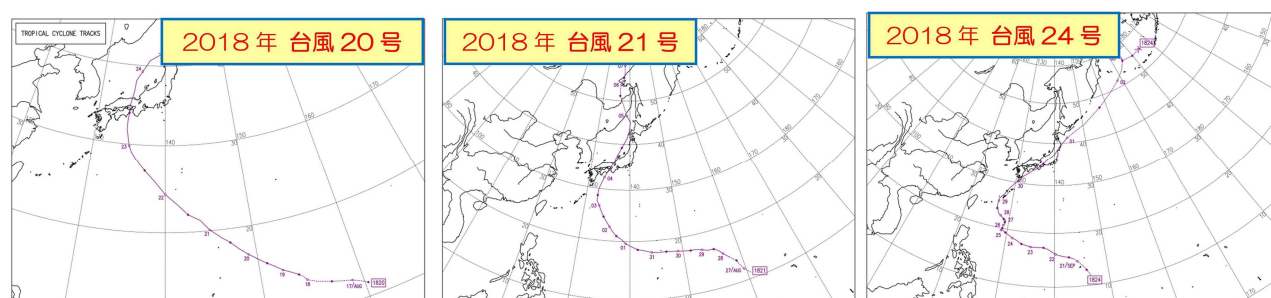
図 4-6 2018 年台風 20, 21, 24 号の進路

黒牧 15 号の設計有義波高 12.5m (30 年確率波) を超える有義波高を記録した台風が、2018 年 8 月 (台風 20 号)、同年 9 月 (台風 21 号及び 24 号) に徳島県南部などに上陸しており、室戸岬沖 GPS 波浪計で観測した最大有義波高はそれぞれ 13.15m、13.66m、13.90m であった (表 4-5、図 4-6、4-7)。

特に、台風 21 号については、最高波高も 24m を超えるとともに、「非常に強い (最大風速が 44m/s 以上 54m/s 未満)」勢力を保ったまま徳島県南部に上陸し、室戸岬では最大瞬間風速 55.3m/s を観測し、最大風速も 48.2m/s と観測史上第 5 位 (観測開始 1920 年 7 月) の暴風を記録している。また、台風の進行方向の右手に位置する気象庁の和歌山観測所 (観測開始 1940 年 1 月) や関空島観測所 (観測開始 2003 年 1 月) でも最大瞬間風速が観測史上第 1 位の暴風を記録 (それぞれ 57.4m/s、58.1m/s) するなど、この 50 年間に観測された台風では最大級の勢力であった。

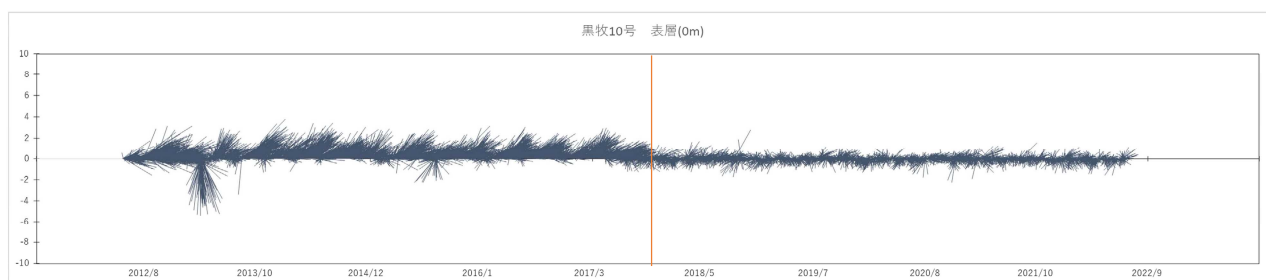
図 4-8 黒牧 10 号表層の流向及び流速の推移

黒牧 15 号の近隣に設置されている室戸岬沖の黒牧 10 号で測定している潮流をみると、2017 年 8 月に発生した黒潮大蛇行を境として、これまで卓越していた 2～3 ノットの北東向きの流れが弱まり、それ以降、卓越方向のない弱い流れが離脱事故発生時まで継続していた (図 4-8)。
