第6回

新たな管理型産業廃棄物最終処分場施設整備専門委員会

令和6年11月

高知県、（公財）エコサイクル高知

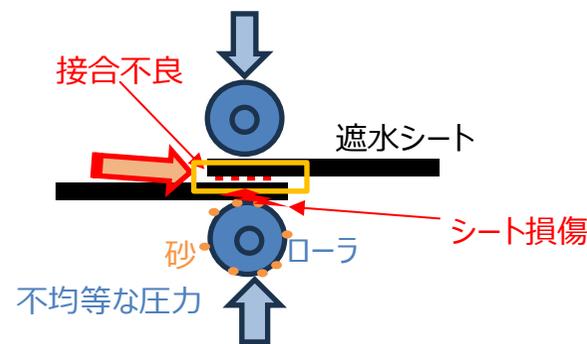
- 供用開始後（とくに埋立初期）における、埋立作業用車両の走行または作業による衝撃、その他負荷による遮水シートの損傷
- 遮水工の施工時における、工事用車両の走行または作業による衝撃、その他負荷による遮水シートの損傷
- 遮水シートの接合施工時における、接合不良（接合部への砂の付着）やシートの損傷（砂との摩擦）

接合方法模式図と施工時のリスク

○ 他県の類似施設の構造状況も考慮したうえで、工事施工時や供用開始後の埋立作業時における遮水シートの損傷リスクを極力排除するため、遮水シートと中間層（砂）の間にも保護マットを設置する。

○ なお、設置する保護マットについては、接地面がベントナイト砕石や廃棄物等よりも粒径の細かい砂の表面であり、耐貫通抵抗性までは求められないことから、経済性を考慮し、最終処分場で使用されている中で最も経済的となる目付量 $1,000 \text{ g/m}^2$ を採用する。（前回説明事項）

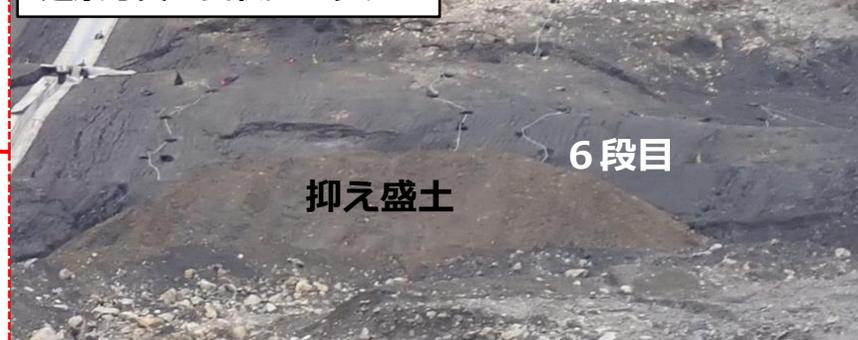
○ 変状までの経過

- 令和5年12月2日の「第5回新たな管理型産業廃棄物最終処分場施設整備専門委員会」で南側斜面の安全対策（工法変更）見直し後、令和6年1月、頂点部（建物地盤面から数えて10段目）から1:2.0勾配で掘削開始。
- 4月中旬、建物地盤面から数えて6段目まで掘削が完了。
- 4月下旬、6段目から8段目にかけて、2箇所の変状が発生（上記写真参照、ブロックA及びB）。
- 変状の状況からブロックAは表層での地すべり、ブロックBでは、深い位置での地すべりが発生したと推定。

○ 変状の要因

- 応力解放の影響 → 掘削の影響で、斜面表層部にかかる土圧が減少し、表層部に緩みが発生。
- 降雨、地下水等の影響 → 降雨や地下水が緩みが生じた表層部に浸透し、軟質化や亀裂が生じ、軟質化した部分が不安定となり、表層土塊に移動が生じた。（ブロックA）
- 深部浸透の影響 → 表層部に生じた亀裂沿って深部まで雨水が浸透し、軟質化が進行することで、すべり面が形成され、土塊の移動が生じた。（ブロックB）

見直し前の計画切土線に現れる脆弱層については、変状ブロックと同等の地すべりが発生すると考えられることから、**表層部の脆弱層を全て取り除く。**

脆弱層を取り除いた後の復旧には、**雨水が浸透しにくいセメント改良土での盛土**を行う。
盛土の転圧や荷重により、応力解放を受けた地山に圧力をかけることで、地山の緩みを低減させる。

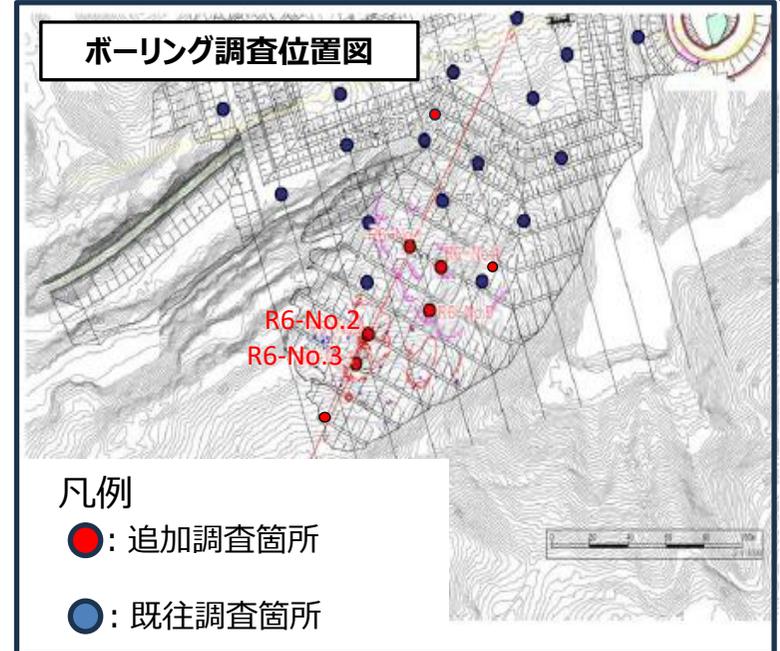
変状ブロックBすべり面横断面図

○ 追加ボーリング調査結果（変状ブロックB）

- 変状ブロックBの変状規模から推定したすべり面の深さでは、DL級泥質混在岩が確認された。
- 調査後に観測装置を設置するために、地中に残っていた鋼管（ケーシングパイプ）が推定したすべり面付近で、地すべりにより破断された。

- 以上のことから、本現場では、DL級泥質混在岩を地すべりが発生する脆弱層と判断した。

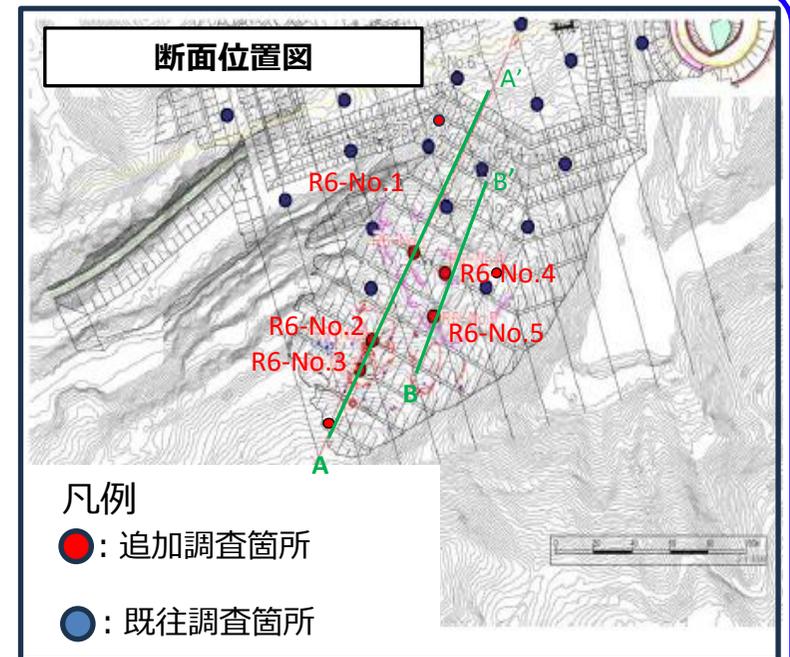
- 変状ブロックBを含み切土計画線の表層部にあたる深さで、脆弱層（DL級泥質混在岩）が確認された。

切土計画線部での脆弱層（DL級泥質混在岩）を確認

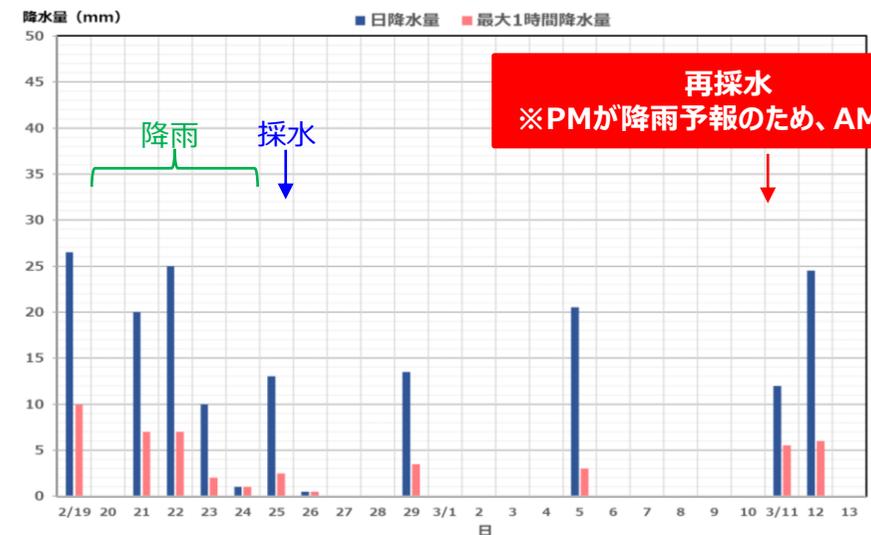
○ 地点③においては、令和6年2月の結果が26 mg/lと基準値を超過していた。

○ 測定日の直前の2月21日～25日まで降雨が続いており、その影響で河川に濁りが生じていたことが要因と思われるが、工事の影響をより把握するため、晴天が続いた3月11日に再測定。

○ このことから、浮遊物質量の基準値の超過は一時的なものであり、測定日（2月26日）の前日まで続いていた降雨の影響が残っていたものと考えられる。

図:令和6年2月19日から3月13日の佐川町の降水量（気象庁HPデータを元に作成）
