### 3. 飛来性付着物の原因調査（異物解析技術を応用した苦情処理の一例）

#### A case of falling dust around a bark compost factory and honey bee droppings Foreign matter analysis by optical microscope, FT-IR and fluorescent Xray spectroscopy for residents consultation

【要旨】 バーク堆肥化工場周辺地区から飛散粉じんの相談が福祉保健所に持ち込まれたが、原因を特定することができなかった。このため環境研究センターに持ち込まれた付着物に様々な解析手法を試みた。付着物中から花粉が見つかったことから、ミツバチの糞公害が原因であることが確認され、相談者側の納得も得られた。

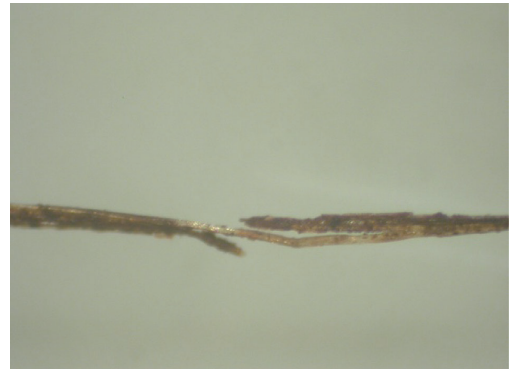
図3 c バーク繊維 (63倍)

図3 b, 3 cに示したとおり、バークには明らかな繊維が認められるが、相談のあった付着物は、表と裏で状態が違い、一面には表面に白い粉状のものが認められるが、裏面は褐色であり干物に似たような印象を受けた(図4 c, 4 d)。

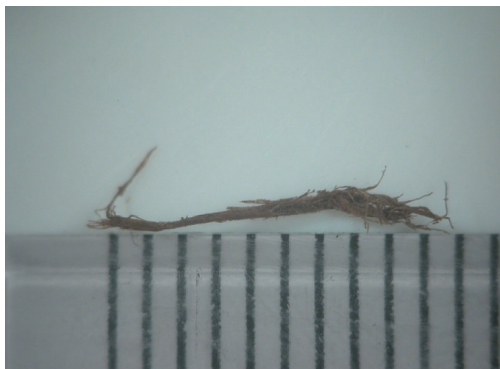
図3 a 提供されたバーク試料（一目盛り1mm）

図3 a, 4 aに示したとおり両者とも褐色から黄色をしており苦情者側から同一発生源との印象を持たれることがあるのではないかと考えられた。

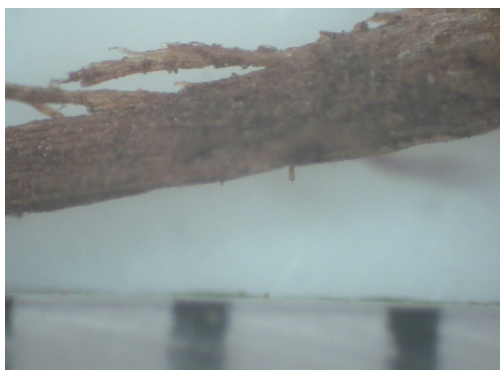
図3 b 提供されたバーク試料（60倍）

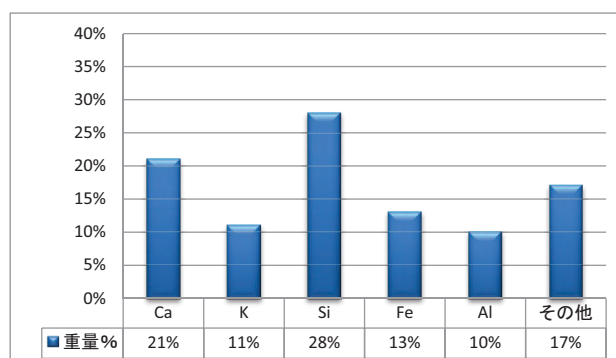
図7に示したとおりバークにはケイ素、カルシウム、鉄が多量に含まれているが、付着物は図8に示したとおりカルシウム、カリウム、りん、硫黄、マグネシウムが多量に含まれていた。元素組成から付着物にはなんらかの生物が関係しているのではないかと疑いを持った。

図7 バーク元素別重量組成  
(炭素・酸素・窒素・水素対象外)

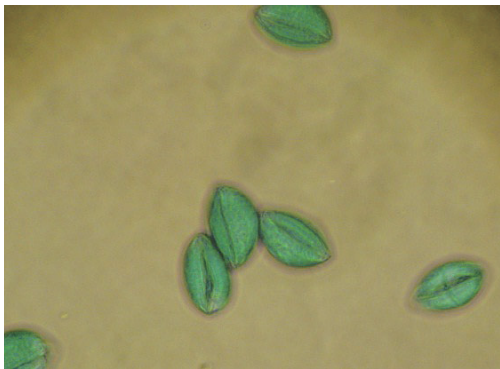
相談があった駐車場およびベンチ周辺の樹木、草花から花粉を採取する手法も試み一部について同定することができた(図15~17)。花粉の形、大きさからベンチ横に植えられていたコブシの花粉と同定して問題ないと考えられた。

図15 ベンチ横で咲いていたコブシの花粉  
(染色済み) (200倍)

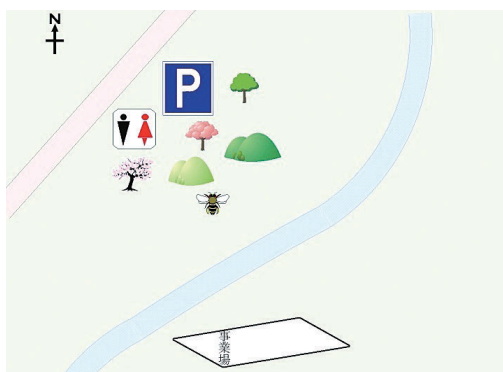
駐車場、事業場、ミツバチ巣箱の位置関係を図20に示した。

図20 全体位置関係図
