1. 南国大篠測定局における光化学オキシダントの高濃度測定値の原因検証について

Cause verification of the high concentration measured value of the photochemical-oxidants in Ooshino

光化学オキシダント測定値検証チーム（西 孝仁・富田健介・藤村茂夫）

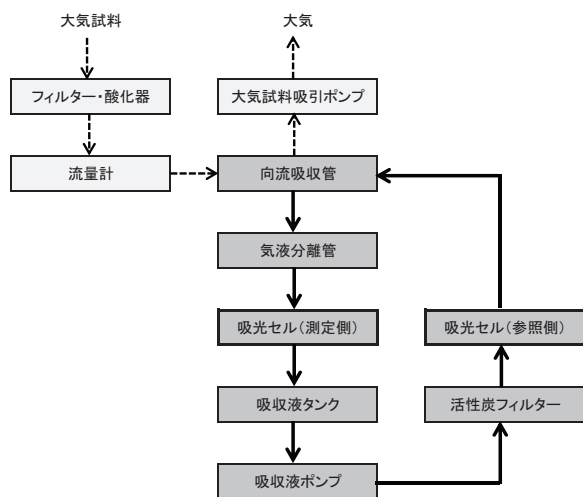
図1 測定装置の概略フロー

4月11日当日の緊急点検では測定装置に動作異常は確認されなかったが、チャート紙には瞬間測定値に特異な動き等が記録されており、装置は通常より不安定な状態にあったと推定された。また、装置内部の点検で吸光セルのライン系統に気泡が存在した形跡もわずかに認められた。

このため、チャート紙が示す装置状態と測定結果の間の因果関係の検証が中心課題であり、また形跡のあった吸光セル系統での気泡の再現確認が手がかりになると考えられた。セル系統の気泡は外部流入と内部発生の可能性があるが、外部流入はラインの点検確認により否定できたため内部発生を中心に検討した。

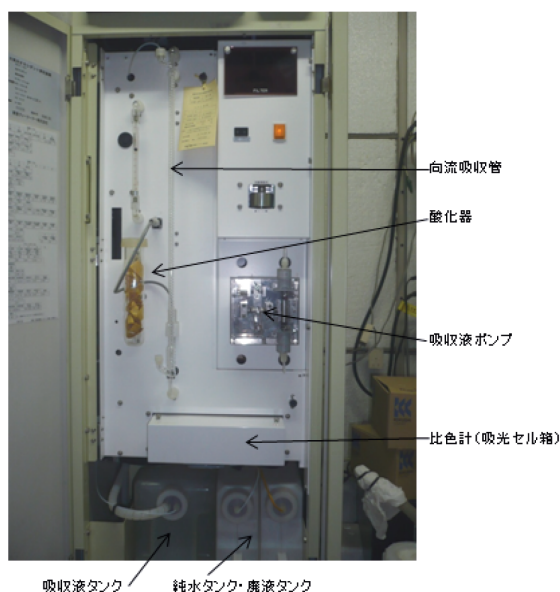
図2 測定装置の外観

内部発生の主因子として温度変化が考えられるが、当時の気温は図3のとおり昼夜差が13℃（8℃～21℃）と大きく、約20℃で温度管理する局舎の空調機の作動頻度も多かったと推定された。また装置前パネルが定期点検後（4月4～7日）装着されない状態だったことも事後確認された。このような通常より温度影響を受けやすい状況があり、これが測定結果等にどう影響したかを局舎内で次の条件を再現し検証確認した。
