浮魚礁モニタリング調査

II 表中層魚礁設置状況調査

漁業資源課 荻田 淑彦

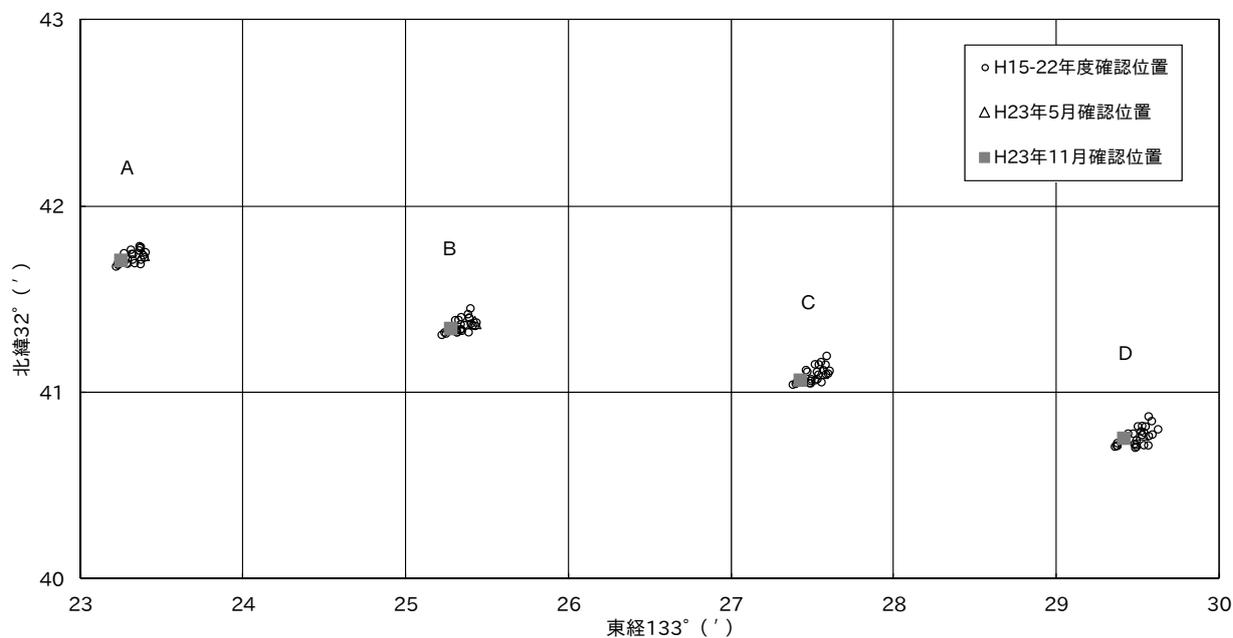
図6 足摺岬沖合9工区中層魚礁(平成15年度設置)礁体確認位置図

11月中旬から12月は黒潮が足摺岬沖で著しく離岸し、室戸岬沖ではやや離岸していた。そのため、調査時には西部海域の9,11,13,18工区では表層流速が遅く、各礁体はこれまでの確認位置のうちでは西寄りに位置して深度がごく浅かったのに対し、東部海域の10,14,17工区では表層流速が一般的に速く、各礁体はこれまでの確認位置のうちでは東寄りにあって深い傾向がみられた。

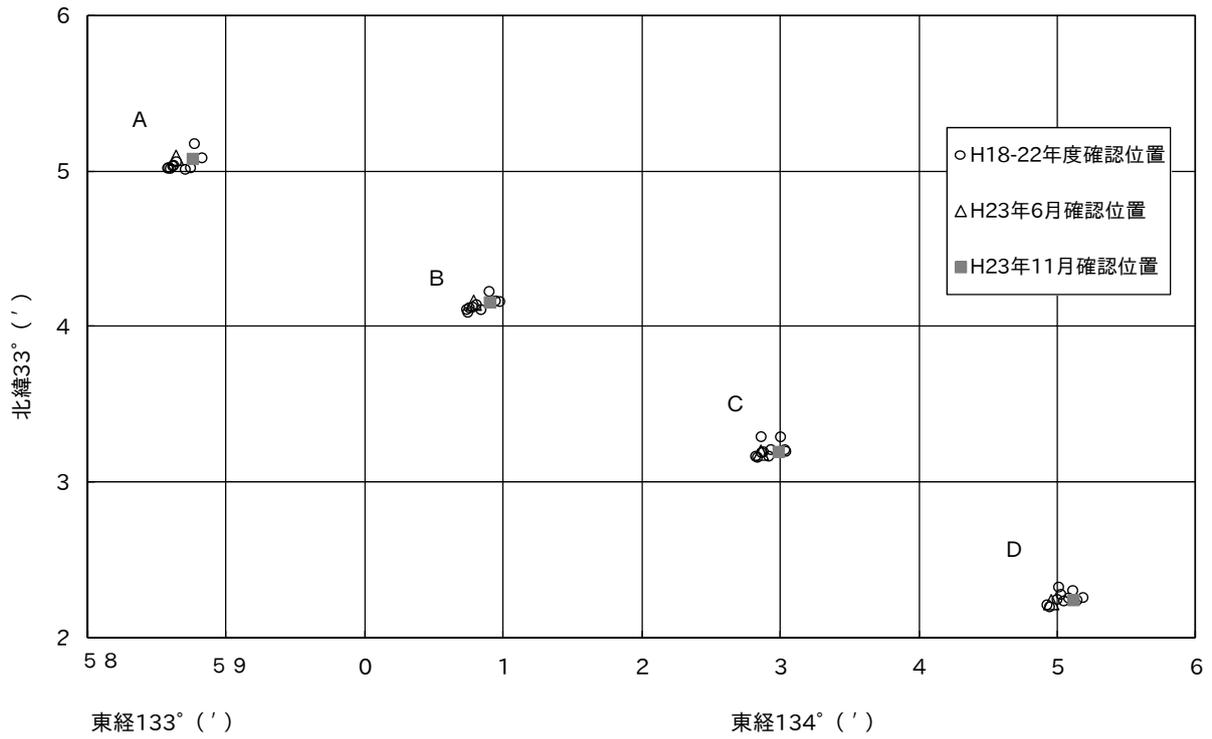
図7 室戸岬沖合10工区中層魚礁（平成18年度設置）礁体確認位置図

6月上旬は黒潮が足摺岬沖でやや離岸、室戸岬沖でもやや離岸し、東部海域の10,14工区では表層流が緩やかで礁体位置は浅く、アンカー推定位置に近い位置に確認された。
