上水道整備の支援対象範囲の検討について

令和2年7月
高知県

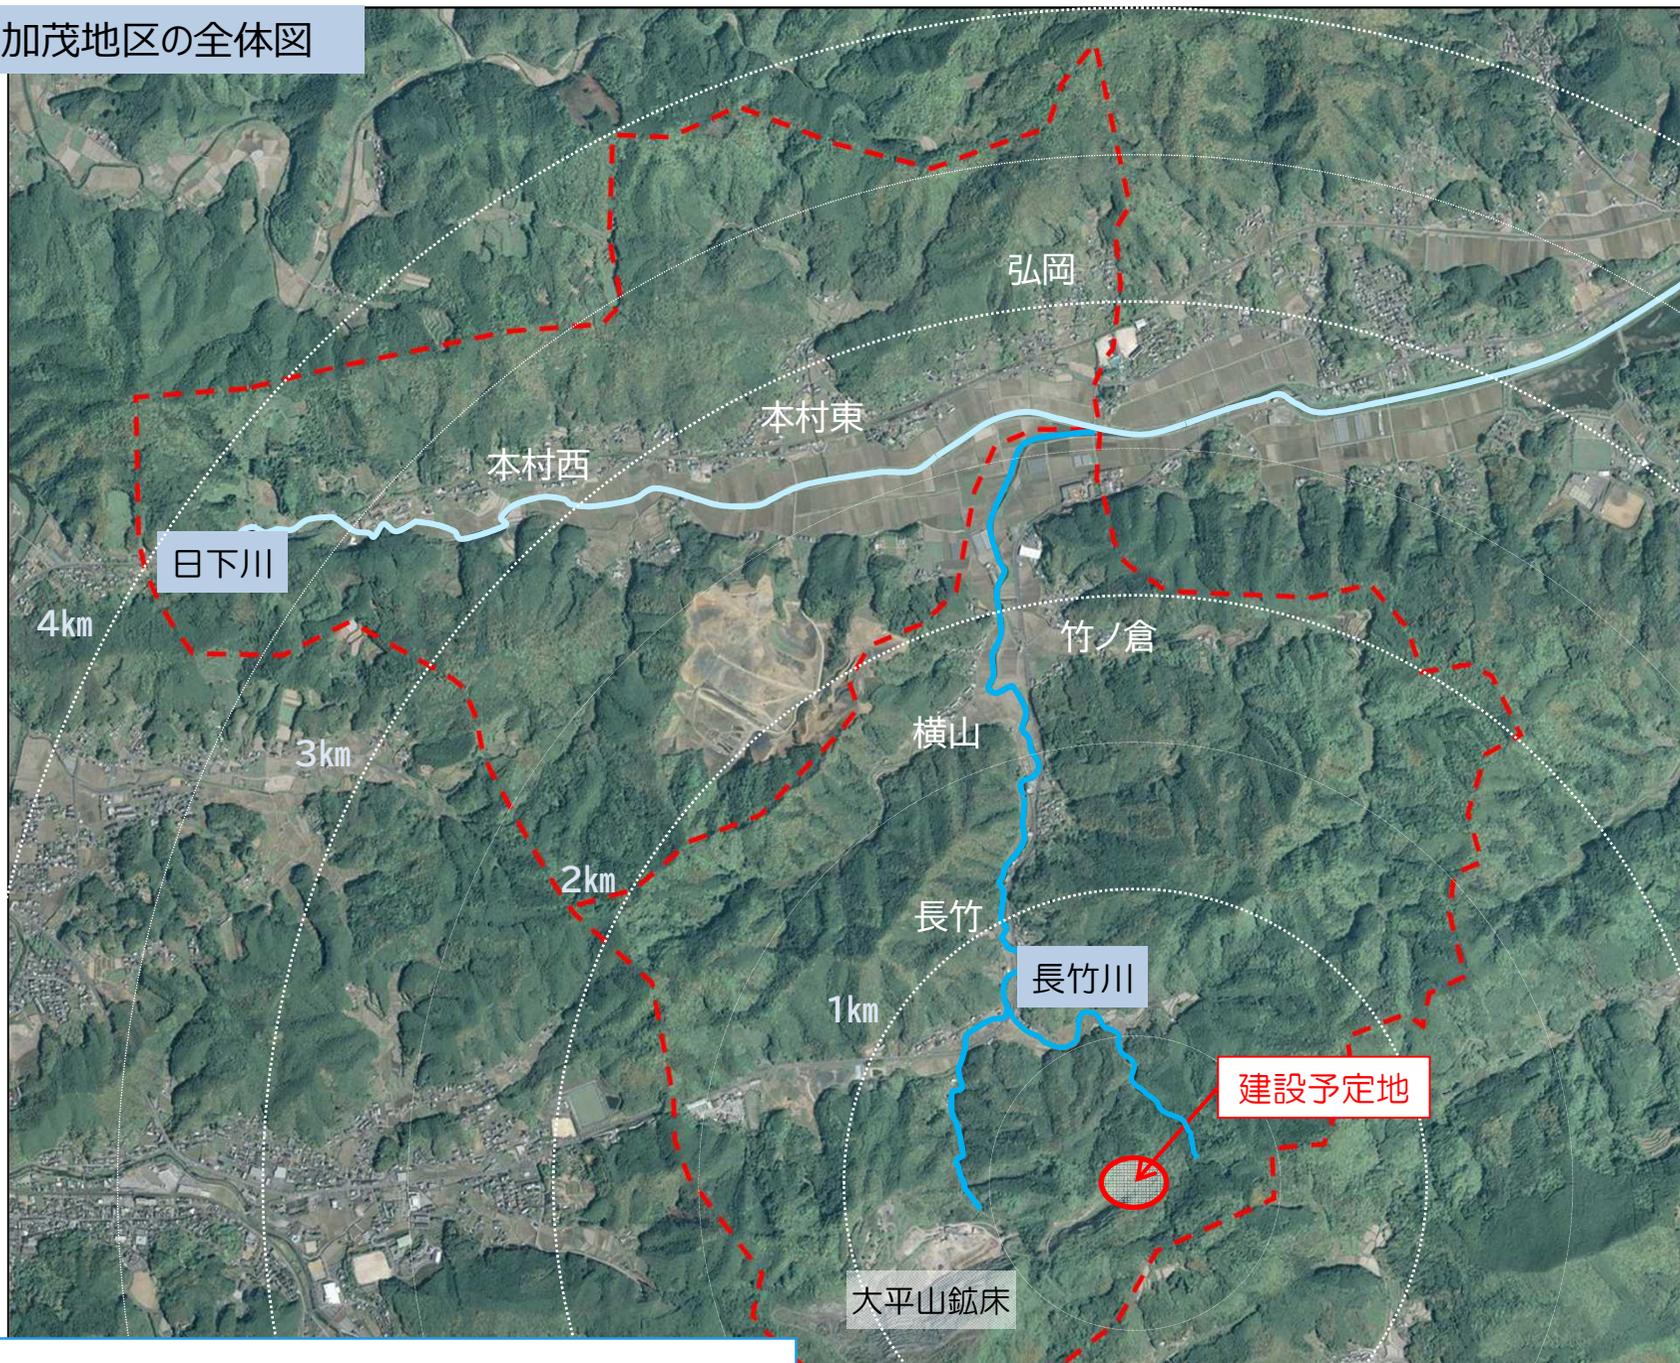
加茂地区の全体図

: 長竹川及び日下川（佐川町内）のおおよその流域界

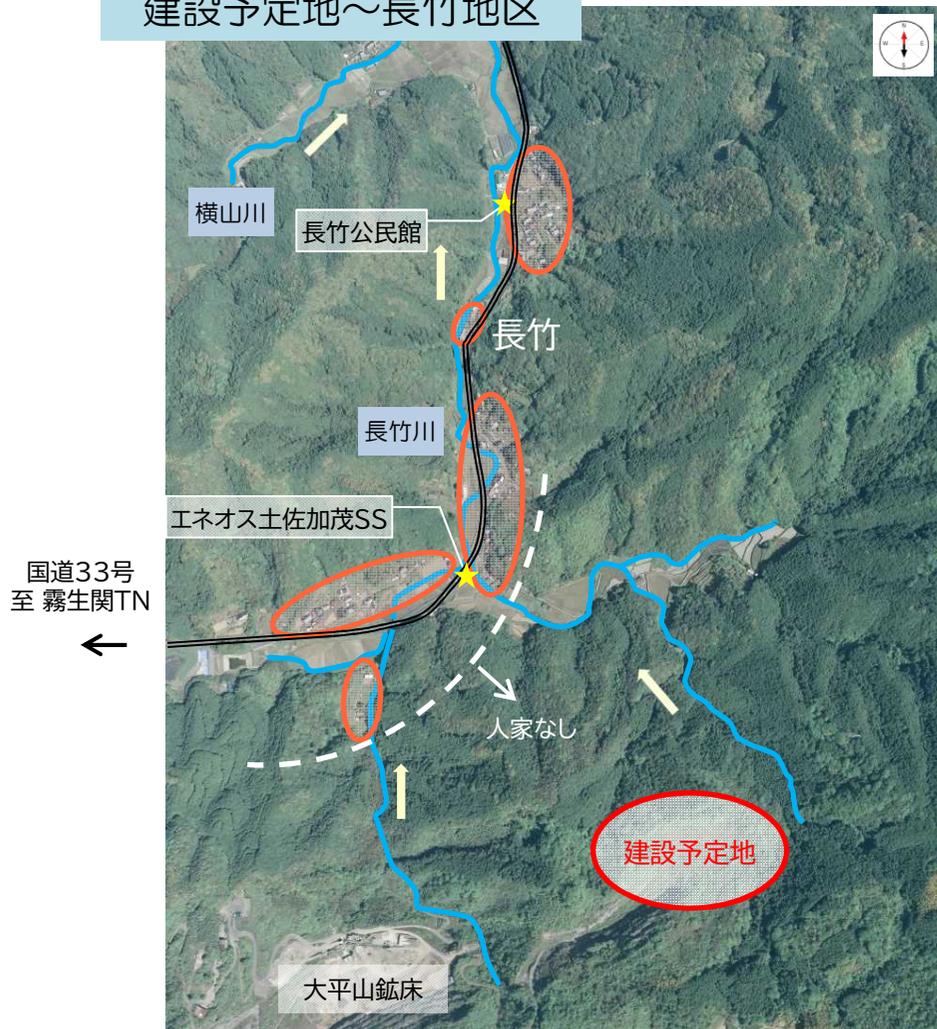
建設予定地～長竹地区

【長竹地区】

- 人家は、建設予定地周辺を源流とする長竹川の近傍に多くが立地。
- 国道よりも標高が高い山地斜面などにも複数立地。

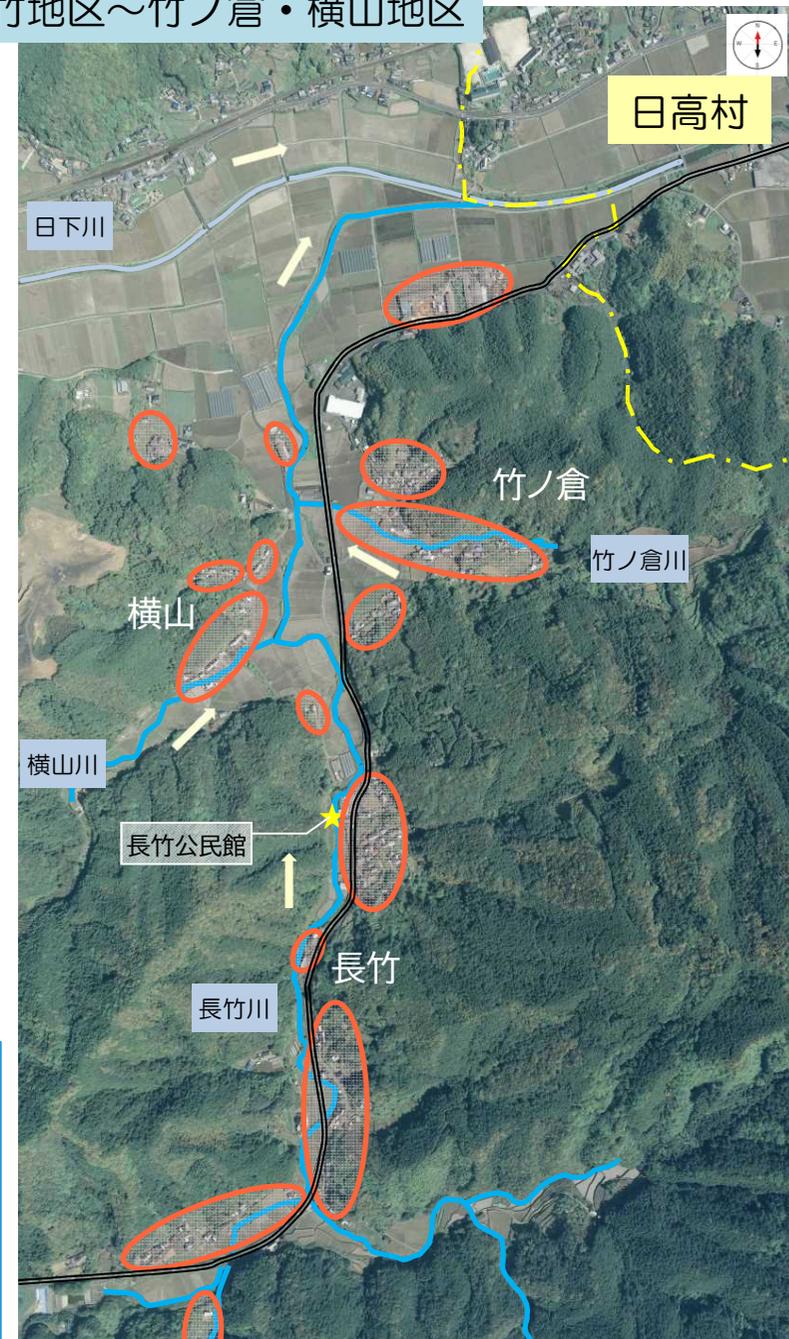
長竹地区～竹ノ倉・横山地区

【竹ノ倉・横山地区】

- 人家は、竹ノ倉地区は竹ノ倉川、横山地区は横山川の近傍に集中。
- 両地区では、長竹川の近傍にも一部立地。

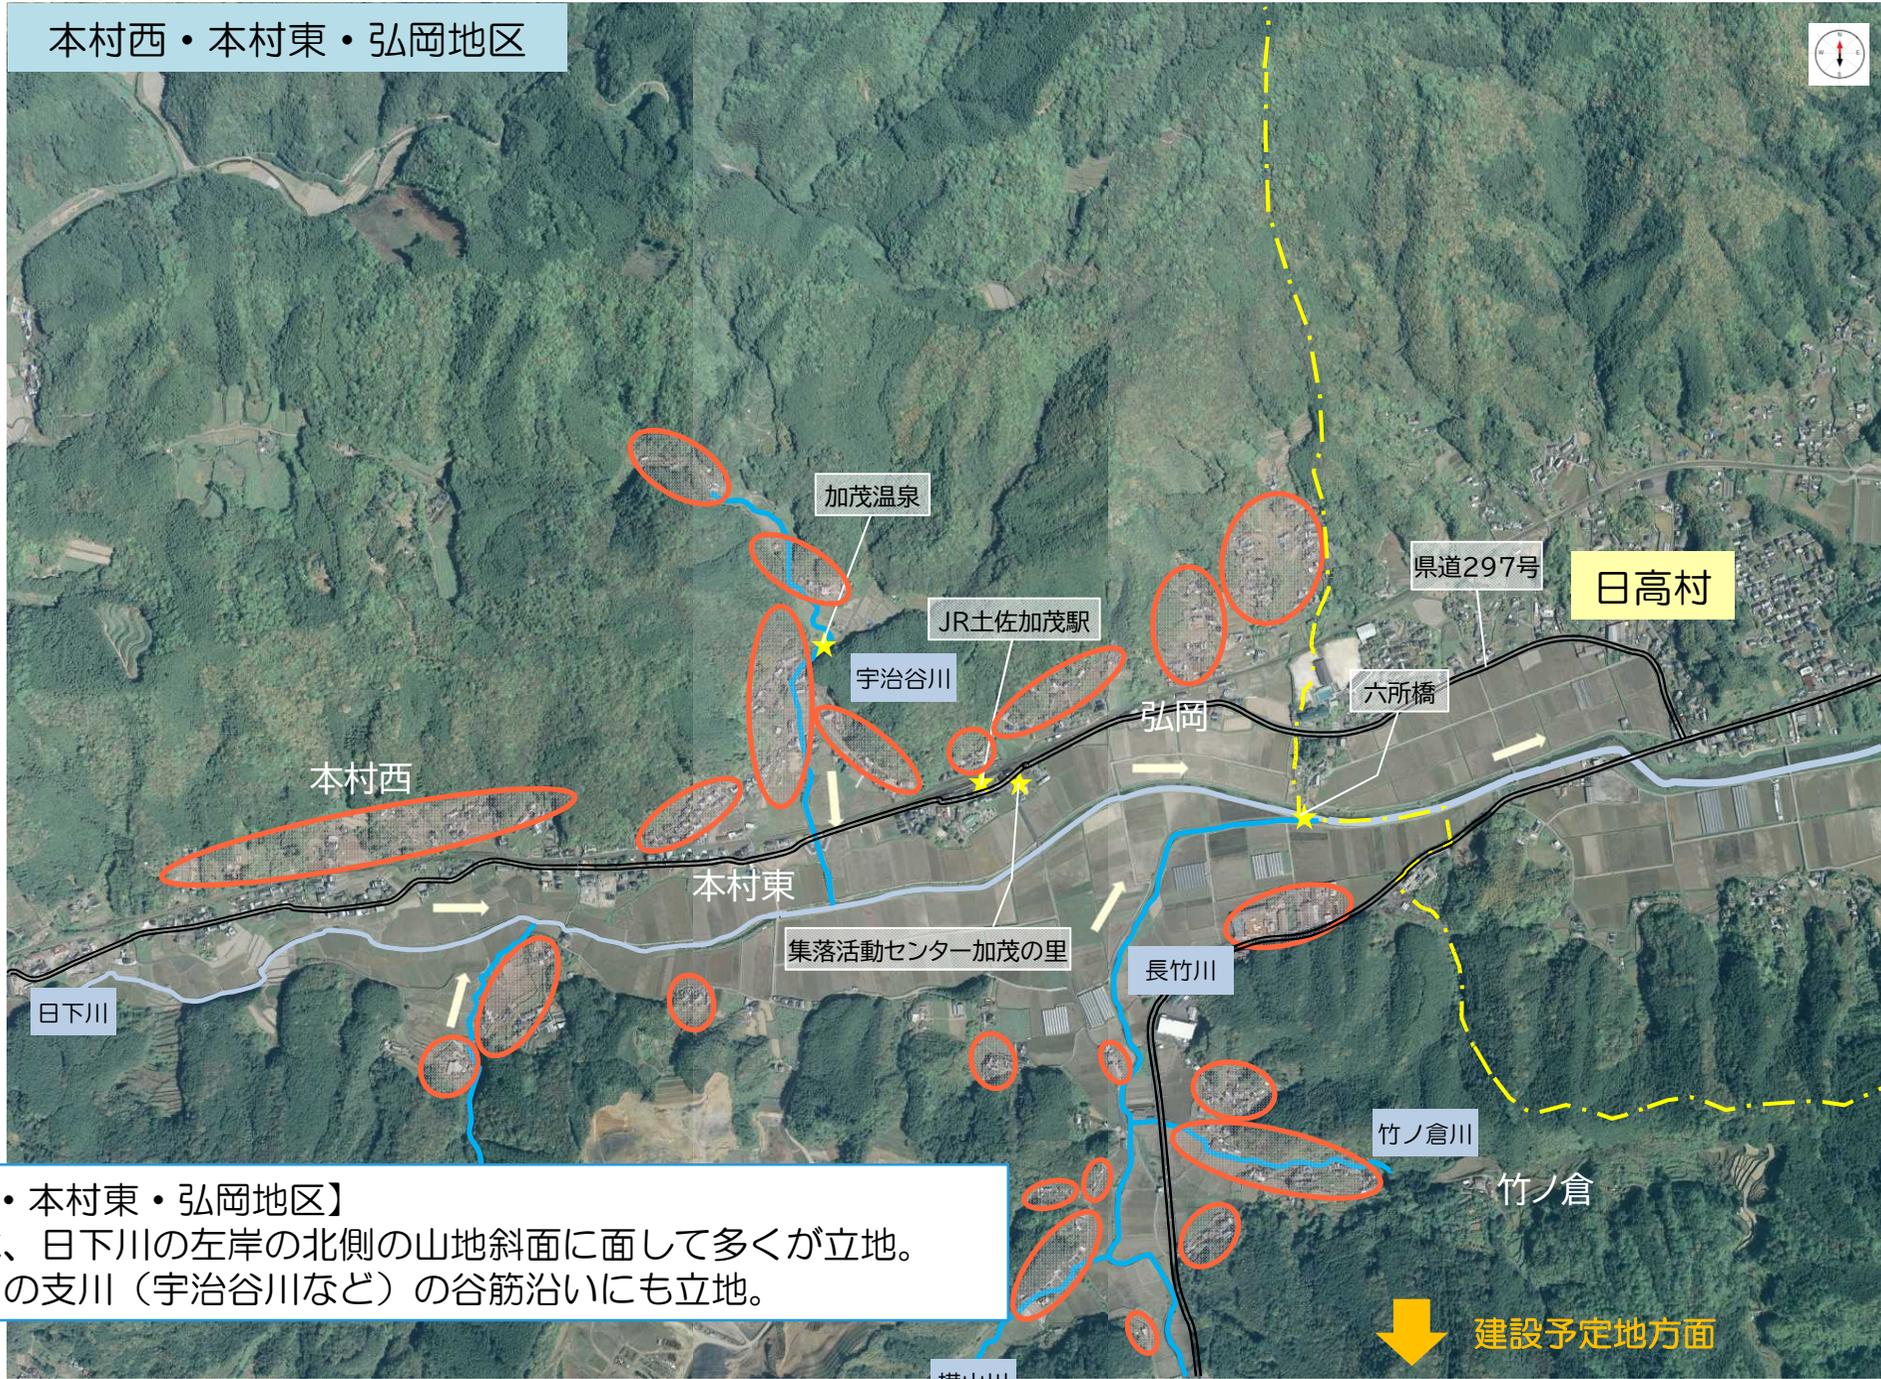
本村西・本村東・弘岡地区

【本村西・本村東・弘岡地区】

- 人家は、日下川の左岸の北側の山地斜面に面して多くが立地。
- 日下川の支川（宇治谷川など）の谷筋沿いにも立地。

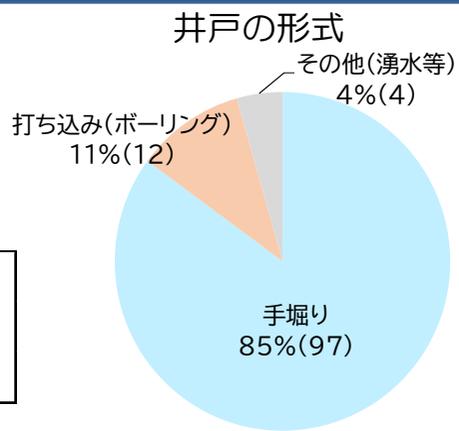
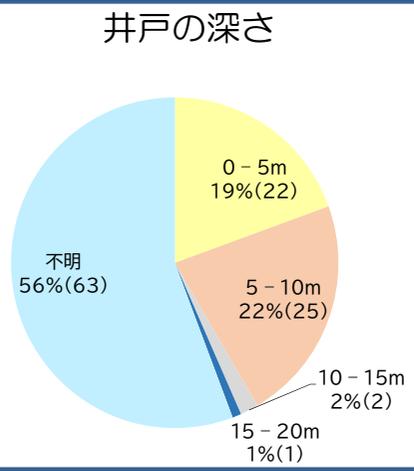
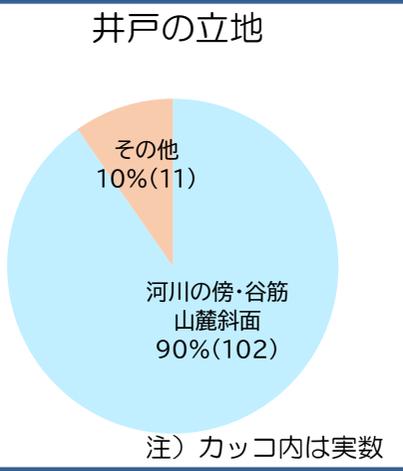
- 井戸所有世帯または事業所の数：143
- 井戸の数：113※ ※複数世帯での共同利用井戸あり
- 地区ごとの井戸数

長竹	竹ノ倉	横山	本村西	本村東	弘岡	合計
34 (18)	22 (13)	15 (10)	15 (3)	10 (5)	17 (1)	113 (50)

注) 括弧内は上水道と併用していない井戸数

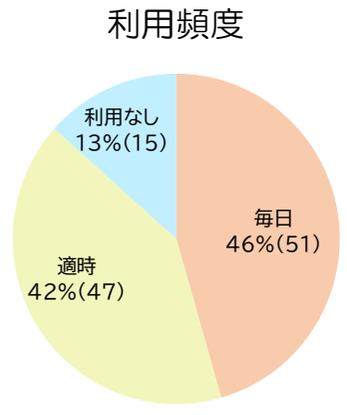
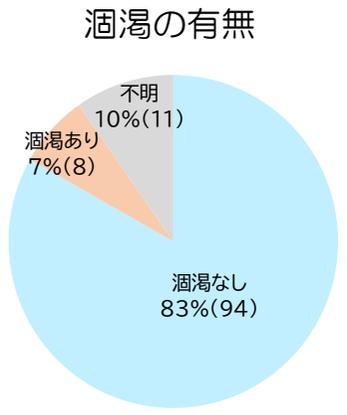
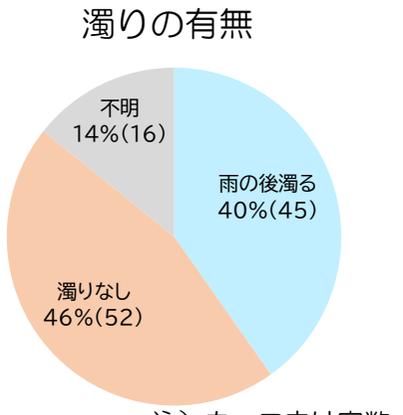
- 井戸の用途等

地区名	井戸数 (戸数)	用途				利用なし
		飲用	雑用	農業用	業務用	
長竹	34	21	3	3	1	6
竹ノ倉	22	13	7	0	1	1
横山	15	13	2	0	0	0
本村西	15	7	7	0	0	1
本村東	10	4	2	1	0	3
弘岡	17	3	9	1	0	4
計	113	61	30	5	2	15

- ① 井戸の深さが確認できた割合は半数以下であったが、手堀り井戸が多い(85%)ことから、井戸の多くは“浅井戸”(地表面付近の地下水を取水)であると推定される。※1
 ※1 一般に、30m以浅が浅井戸の目安とされるが、それぞれの地質の状況により異なる。
- ② 打ち込み(ボーリング)による井戸※2については、深井戸(地表面付近の影響を受けにくい深い層の地下水を取水)の可能性がある。
 ※2 打ち込み(ボーリング)井戸の内訳：N=12(長竹9、竹ノ倉1、横山1、本村西1)

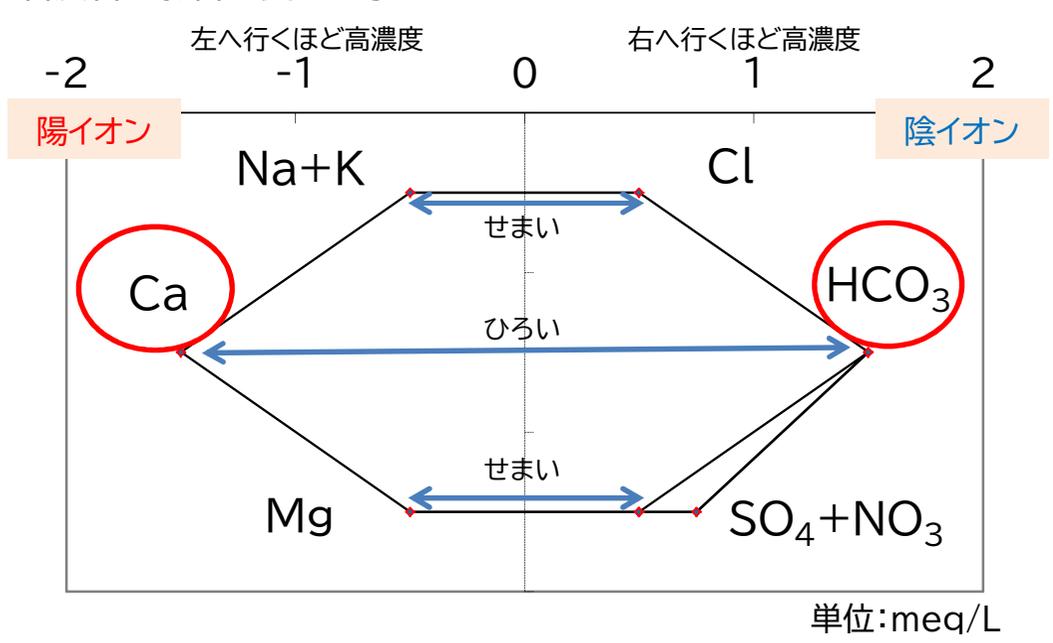
石灰岩の影響を受けた水のヘキサダイアグラム（重炭酸カルシウム型）

水質の違いを模式図として比較できるヘキサダイアグラムを利用

- 建設予定地の地質は**石灰岩**及び砂岩・泥質岩の混在岩地帯。
- 最終候補地の絞り込み時（平成30年6月）の現地調査により確認された、建設予定地周辺の河川水のヘキサダイアグラムは右図のタイプであった。
- 石灰岩の影響を受けた河川水及び地下水は、**石灰岩の主成分であるCaCO₃（炭酸カルシウム）のイオン濃度が他のイオンに比べて高く**、ヘキサダイアグラムの形は、グラフ中段の幅がひろいダイヤモンドに近い形（重炭酸カルシウム型）となることから、水質のタイプを以下の3つに分けて検討。

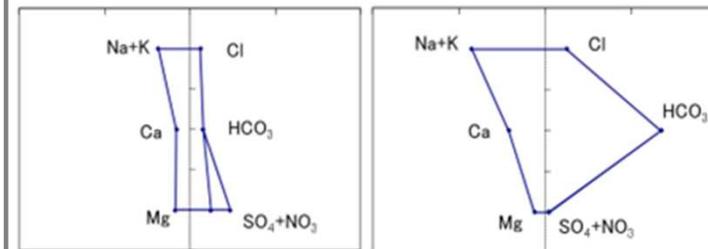
想定される水質のタイプ

<Aタイプ>

建設予定地周辺の河川と同じ分類※の水質（石灰岩の主成分の濃度が高い）

<Bタイプ>

Aタイプよりも石灰岩の主成分の濃度が低い水質（Ca、HCO₃の両方が1meq/L未満）

<Cタイプ>

その他（A・B以外）の水質

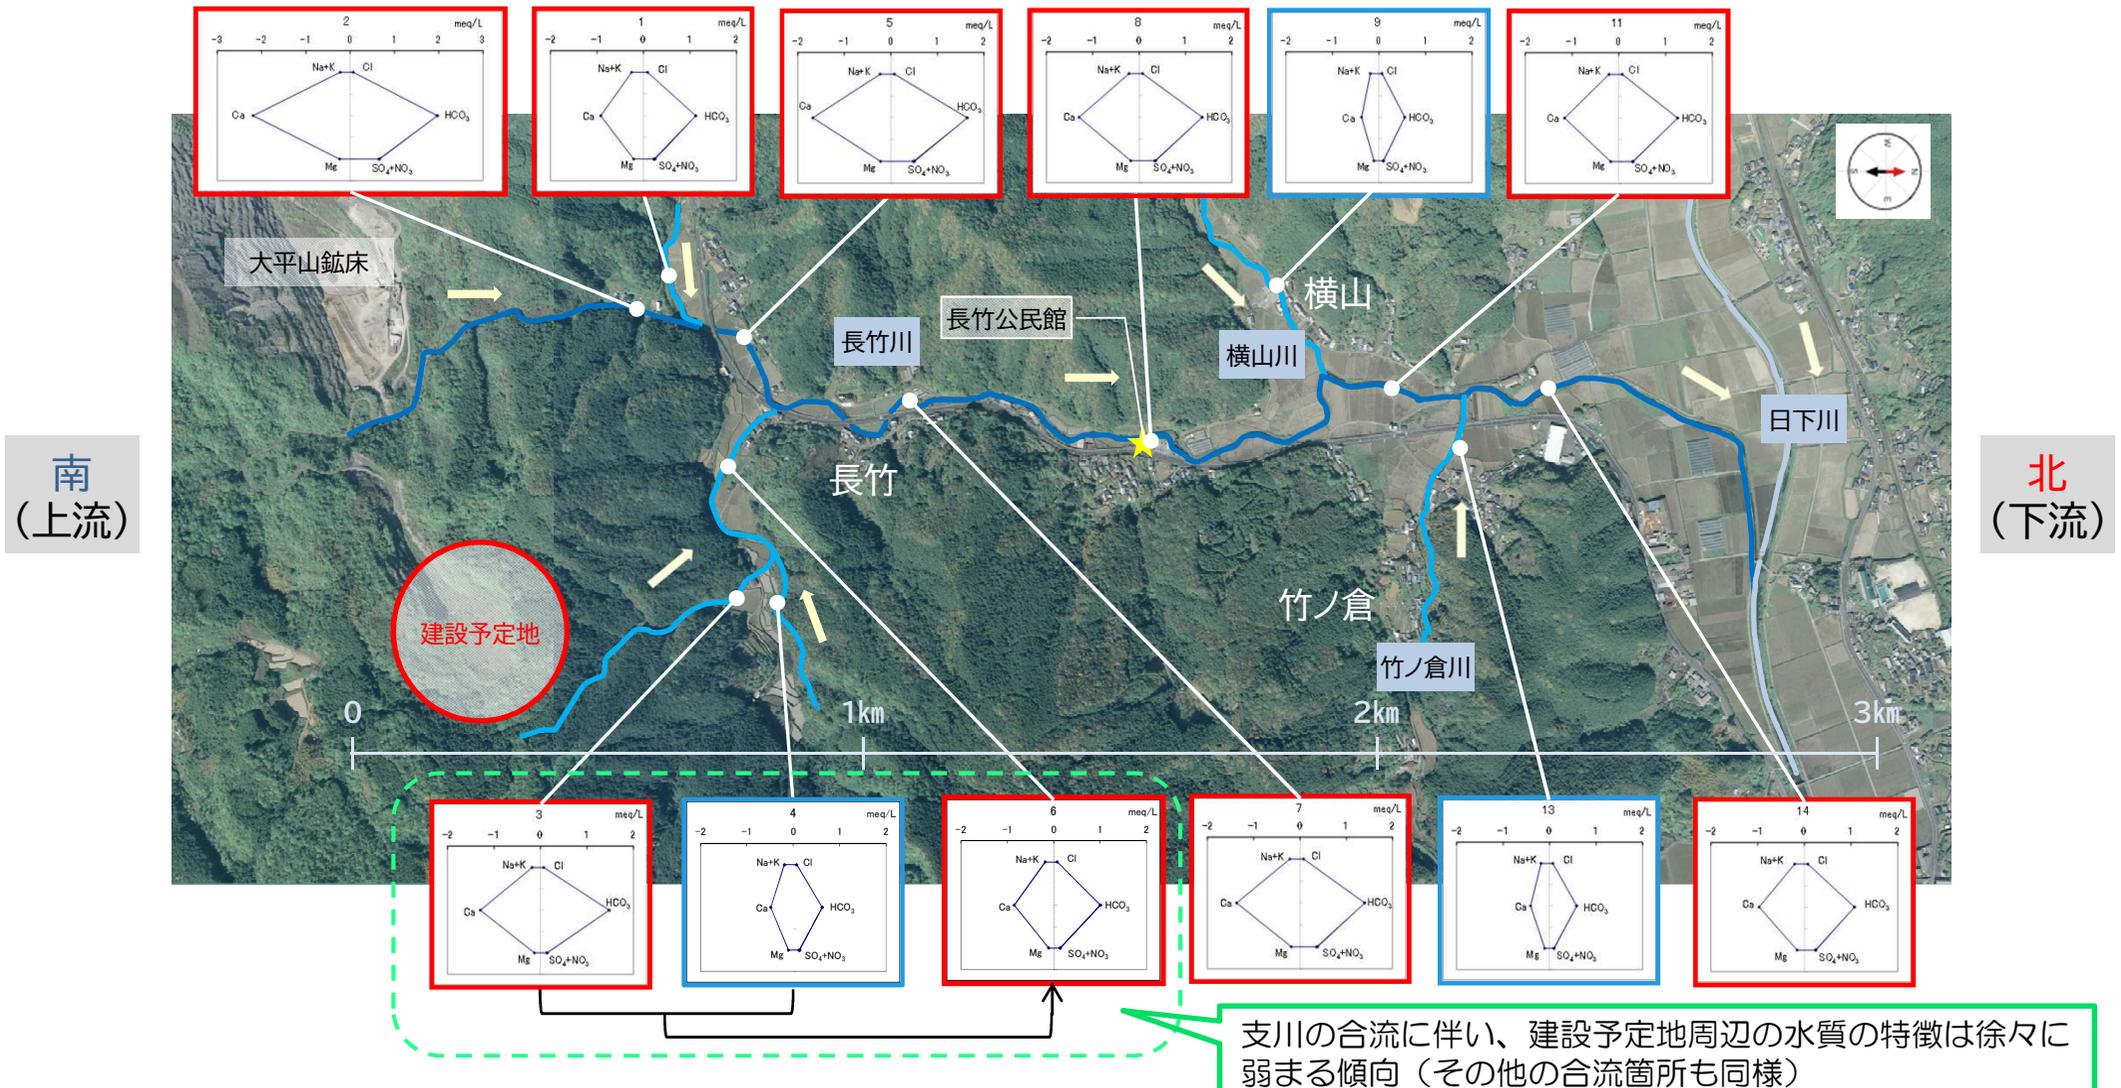
建設予定地～長竹地区～竹ノ倉・横山地区

注) 資料右側が“北（長竹川流域の下流）”

【結果】

- 建設予定地周辺を源流とする長竹川の水質は、典型的な【Aタイプ】。また、支川の合流に伴い、その度合い（石灰岩の主成分の濃度）は下流方向へ行くに連れて弱まる傾向。
- 横山川や竹ノ倉川の水質は、【Bタイプ】（長竹川と比較してカルシウム・重炭酸イオンの濃度が低い（1 meq/L未滿））であった。

- 建設予定地周辺から流れてくる水は、長竹川に流れ込み、支川の合流に伴い、石灰岩の影響は弱まりますが、長竹川の流域に影響を及ぼしているものと考えられる。
- 日下川及び支川（長竹川を除く）の水質は、建設予定地周辺から流れてくる水（石灰岩）の影響を受けているとは考え難いと判断。

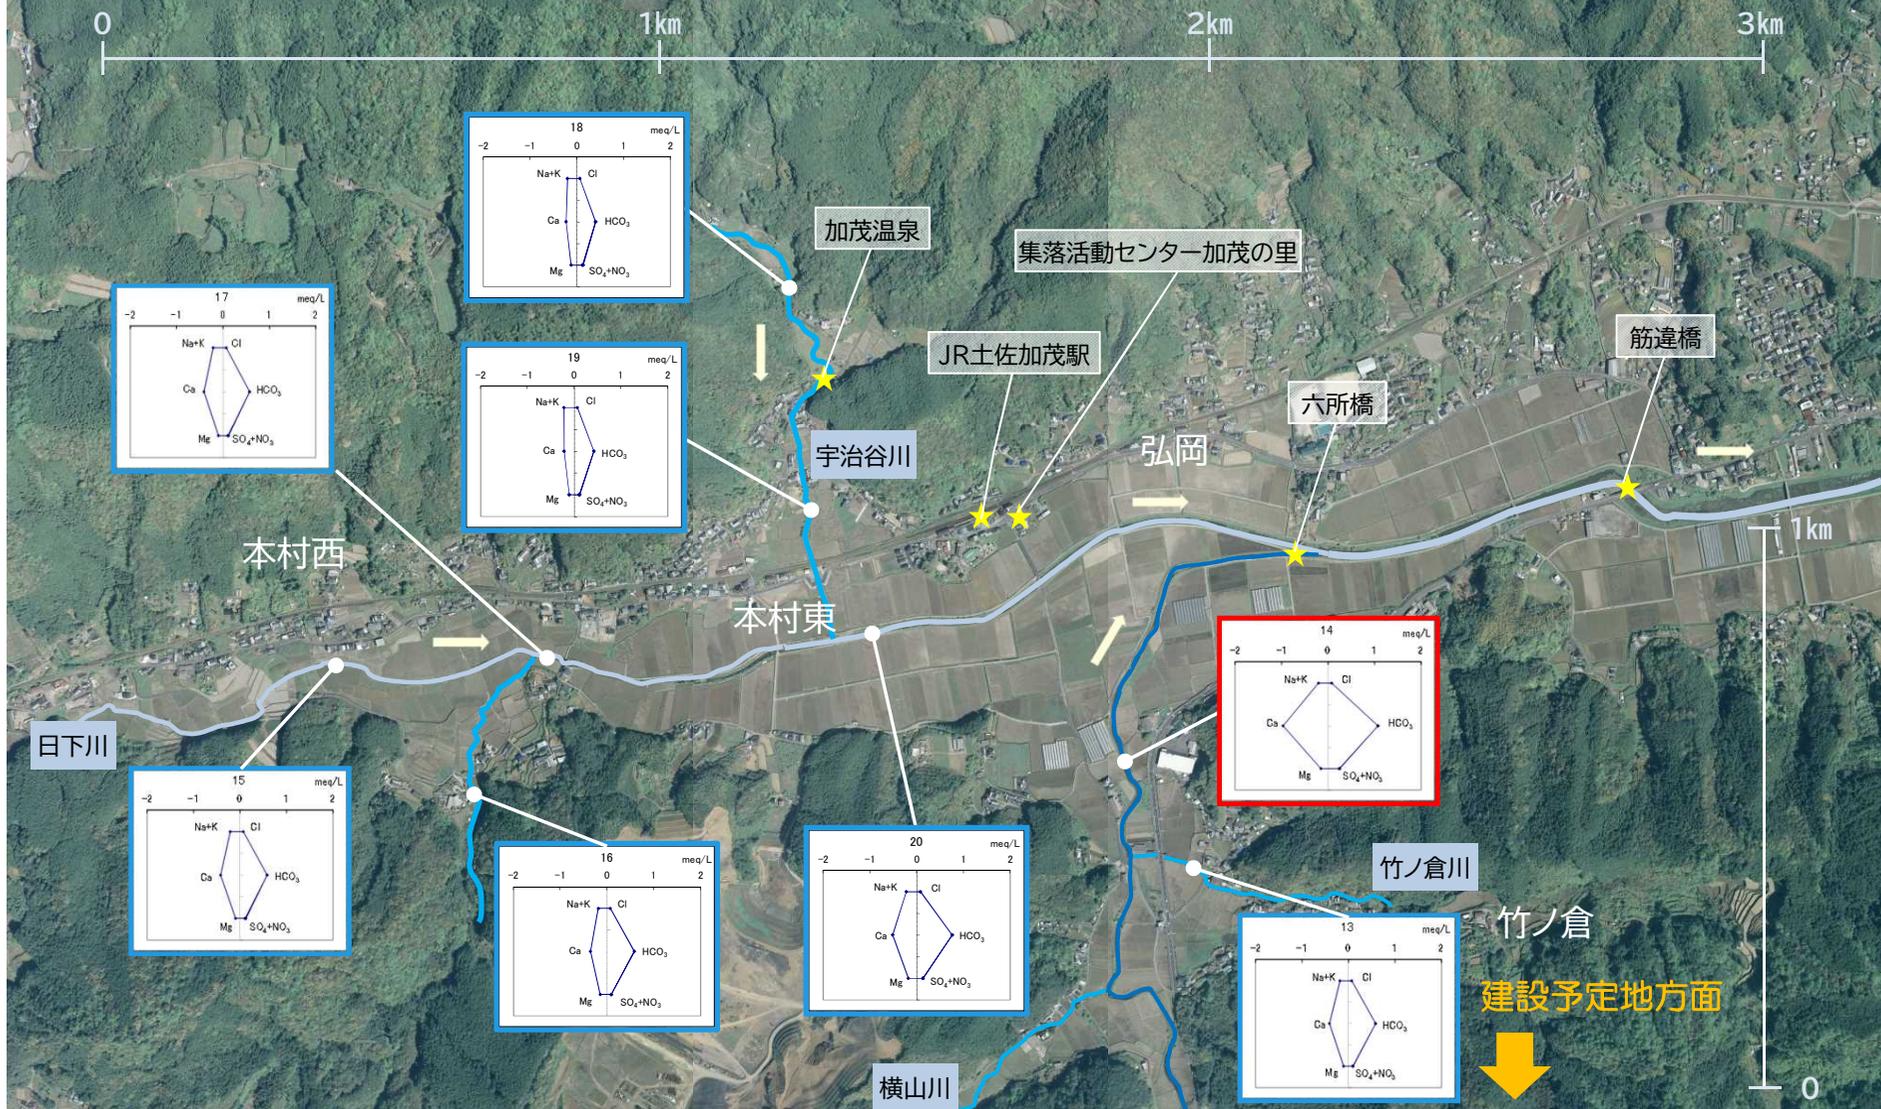
本村西地区～弘岡地区

【結果】

- 日下川及び支川の宇治谷川の水質は、**【Bタイプ】**（長竹川と比較してカルシウム・重炭酸イオンの濃度が低い（1 meq/L未満））であった。

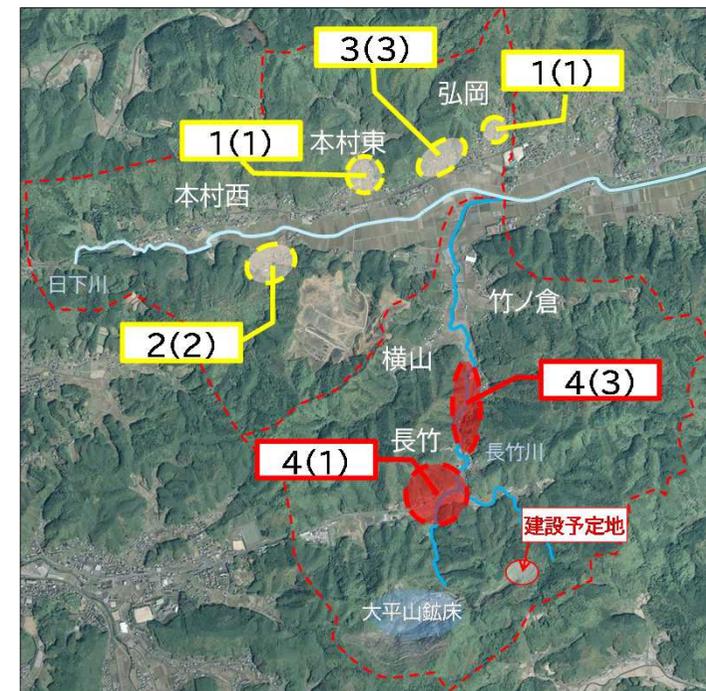
【Aタイプの井戸の分布状況】

長竹地区

○長竹地区においてAタイプの水質が確認された8井戸全てが、建設予定地に比較的近く、長竹川の近傍に立地。

○このうち、4井戸は手堀りであることから、『地質』及び『表流水（河川水等）』それぞれの影響※について検討する必要。

本村西・本村東・弘岡地区

○本村西・本村東・弘岡地区においてAタイプの水質が確認された計7井戸は、建設予定地から比較的離れており、日下川の支川の近傍、または、北側の山地斜面に面して立地。

○7井戸全てが手堀りであることから、『地質』及び『表流水（河川水等）』それぞれの影響※について検討する必要。

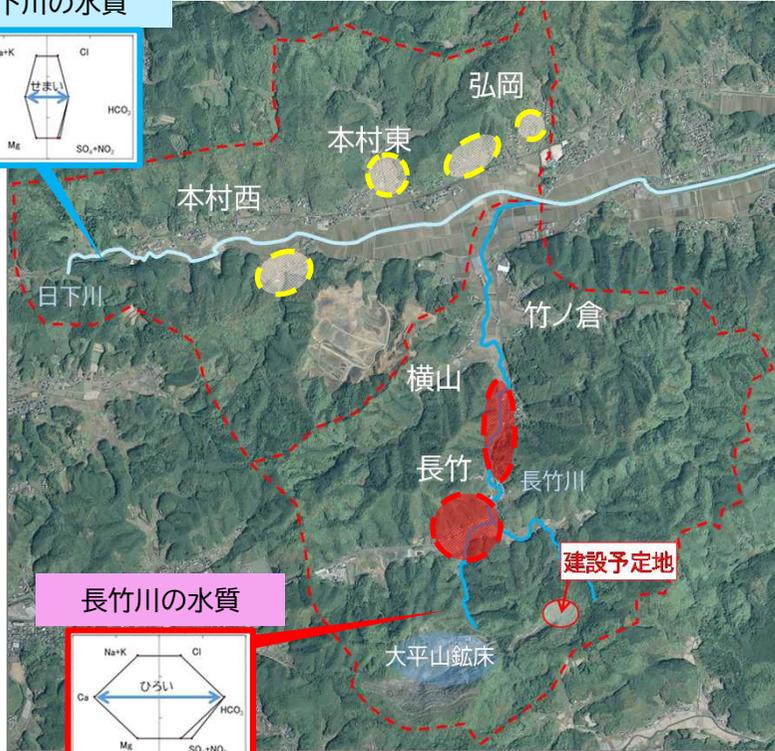
【Aタイプの井戸の分布状況と周辺河川の水質】

日下川の水質

長竹川の水質

○長竹地区のAタイプの井戸の立地状況と、佐川町の地質図(右上の図)を比較した限りにおいては、これらの井戸は、石灰岩を多く含む地質帯には存在しなかった。

○一方、長竹川の水質はAタイプ(左上の図)であることから、これらの井戸は立地場所の地質の影響ではなく、長竹川を経て流れてくる建設予定地周辺の水の影響を受けているものと判断。

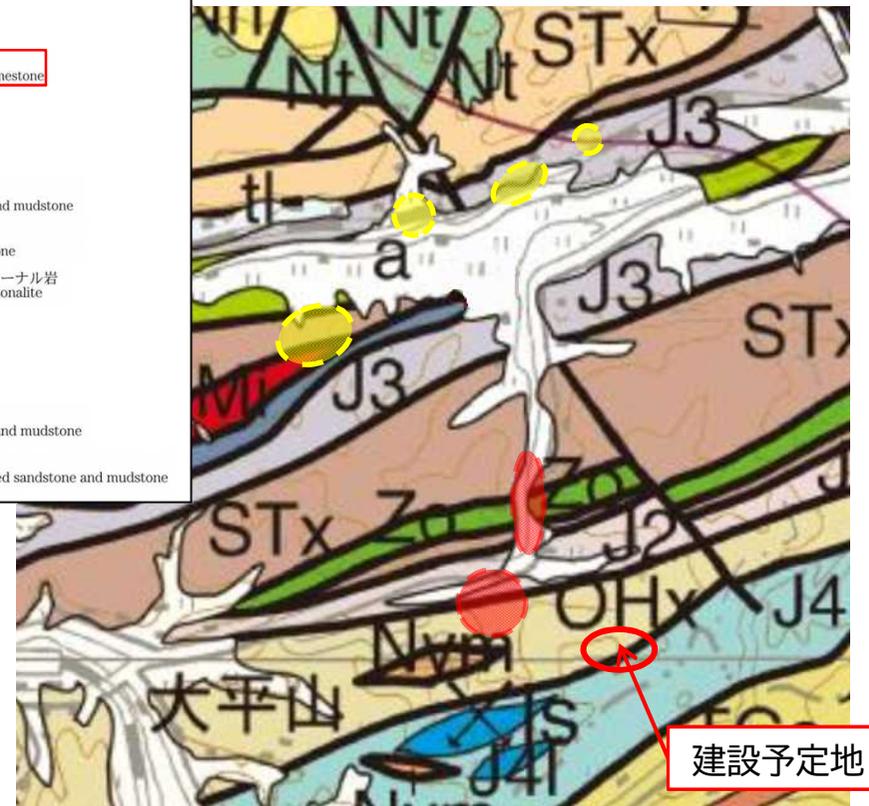
【佐川町の地質図】

J2	砂岩及び泥岩 Sandstone and mudstone
J3	砂岩、泥岩及び石灰岩 Sandstone, mudstone, and limestone
J4	砂岩及び泥岩 Sandstone and mudstone
J4l	石灰岩 Limestone
Ko	礫岩、砂岩及び泥岩 Conglomerate, sandstone, and mudstone
Zo	泥岩及び砂質泥岩 Mudstone and sandy mudstone
Mi	花崗岩、花崗閃緑岩及びトータル岩 Granite, granodiorite, and tonalite
IAp	泥質千枚岩 Pelitic phyllite
STx	混在岩 Mixed rock
Nt	礫岩、砂岩及び泥岩 Conglomerate, sandstone, and mudstone
OHx	混在岩及び砂岩泥岩互層 Mixed rock, and interbedded sandstone and mudstone

井戸と建設予定地の位置を地質図に落とし込んで確認

○本村西・本村東・弘岡地区のAタイプの井戸の立地状況と、佐川町の地質図(右上の図)を比較した限りにおいては、これらの井戸は、石灰岩を多く含む地質帯、もしくはその付近(下流側)に立地。

○一方、日下川や地区内の支川の水質はBタイプ(左上の図)であることから、これらの井戸は、建設予定地周辺の水の影響ではなく、それぞれの地域に局所的に存在する石灰岩を含む地質の影響を受けているものと判断。

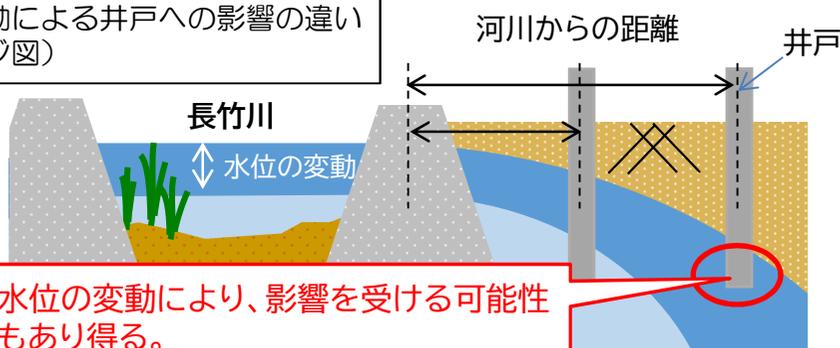
水位の変動による井戸への影響の違い
(イメージ図)

- 今回、建設予定地周辺から流れてくる水の影響が確認されなかった長竹・竹ノ倉・横山地区の井戸についても、地下水の水位の変動などにより、影響を受ける可能性もあり得ると考えられる。

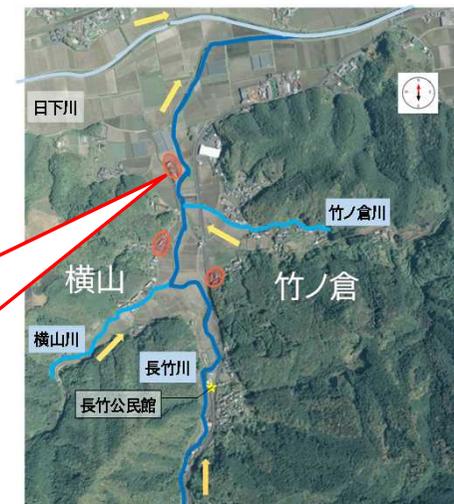
今回、建設予定地周辺の影響は確認されませんでした。竹ノ倉・横山地区にも、長竹川の近傍に立地する井戸がある。
