# 国道493号(北川道路) 道路改築(和田トンネル(Ⅱ))工事

- 工事番号：道改国(債) 第2-1号
- 工事名：国道493号(北川道路)道路改築(和田トンネル(Ⅱ))工事
- 工事場所：高知県安芸郡北川村柏木
- 発注者：高知県(安芸土木事務所)
- 受注者：轟組・大旺新洋・三谷組特定建設工事共同企業体
- 工期：令和2年12月25日～令和5年1月31日(当初)  
⇒令和6年3月31日
- 工事内容：トンネル工(NATM) L=814m (和田トンネル全長L=2,230m)  
仮設ヤード造成 盛土 3,740m<sup>3</sup>  
大型土のう製作設置 3,678袋

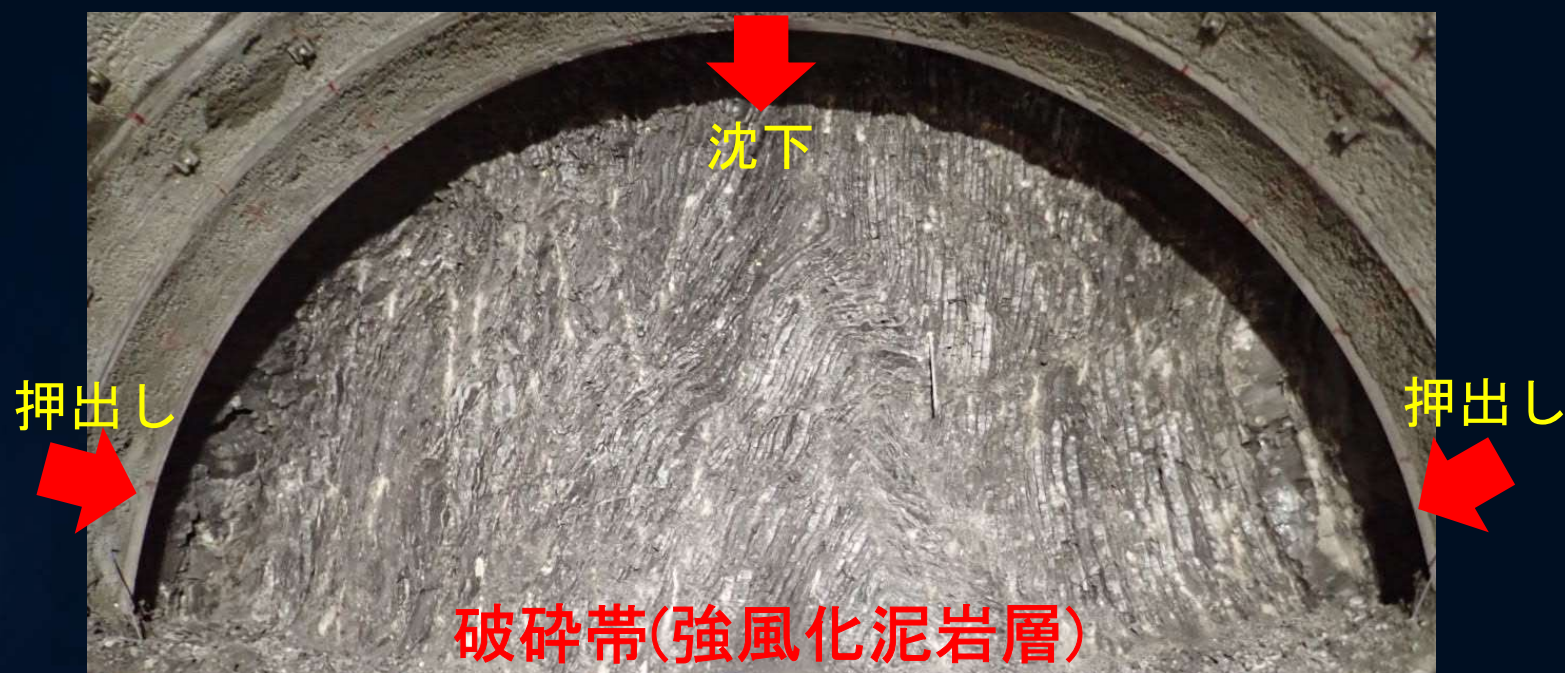
実際にトンネル掘削作業中には約100m毎で破砕帯が出現。

特に強風化泥岩による押出し変位が大きく発生した区間では140mにも渡り破砕帯が連続し、H125支保工からH200支保工まで変更しても1日で片側150mmもの最大変位量を確認。

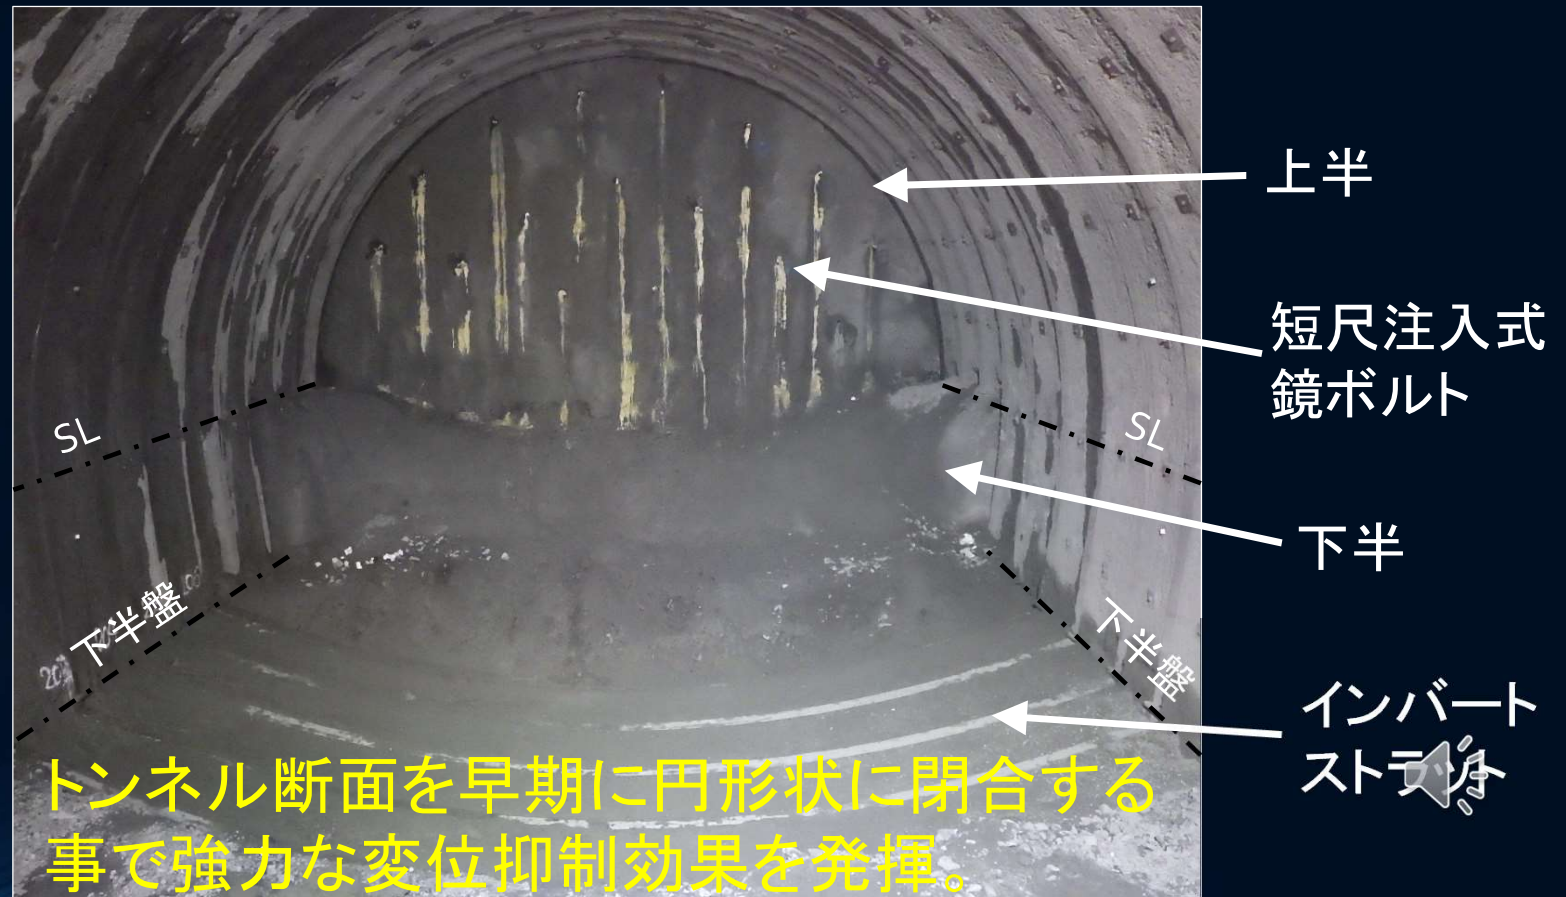
押し出し変位に対抗するため、インバートストラットによる早期閉合によって変位対策を実施。

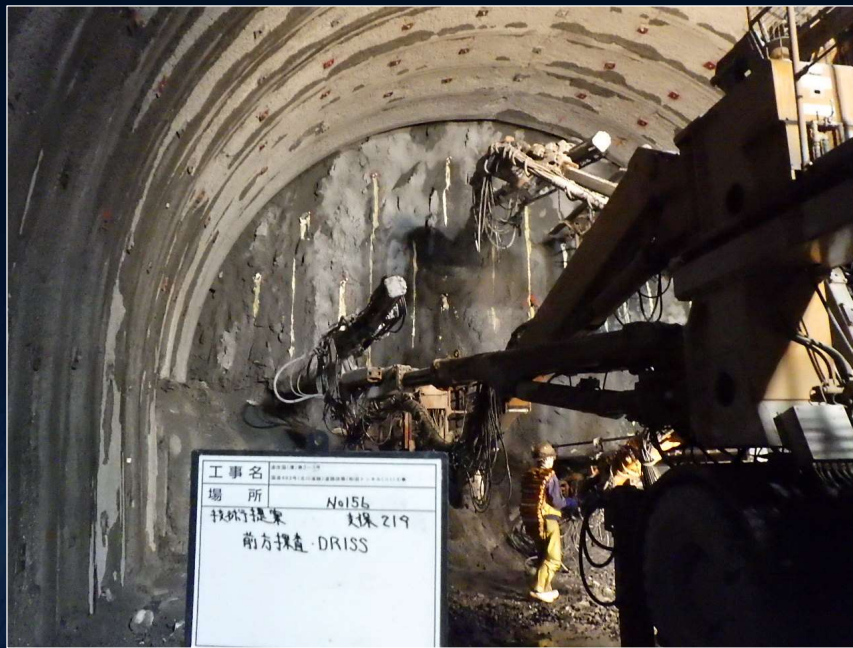
前方地山  
状況の例

切羽前方の水抜ボーリングを兼ねたDRISSによる前方地山の探査をトンネルほぼ全線で実施。

前方地山の… 帯水層からの事前排水 ⇒ 突発湧水の抑制  
地山状況の判定 ⇒ 適切な掘削パターンの選定

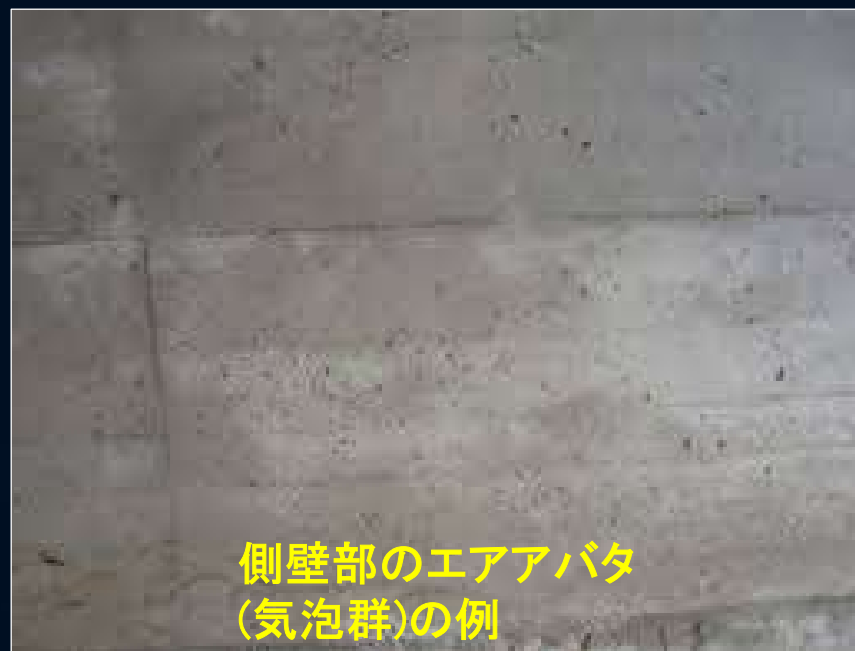
覆工コンクリートの長期安定性の確保のため、出来栄・品質を向上させる。

特にSLから下部周辺のエアアバタの低減とクラックの抑制を課題としました。

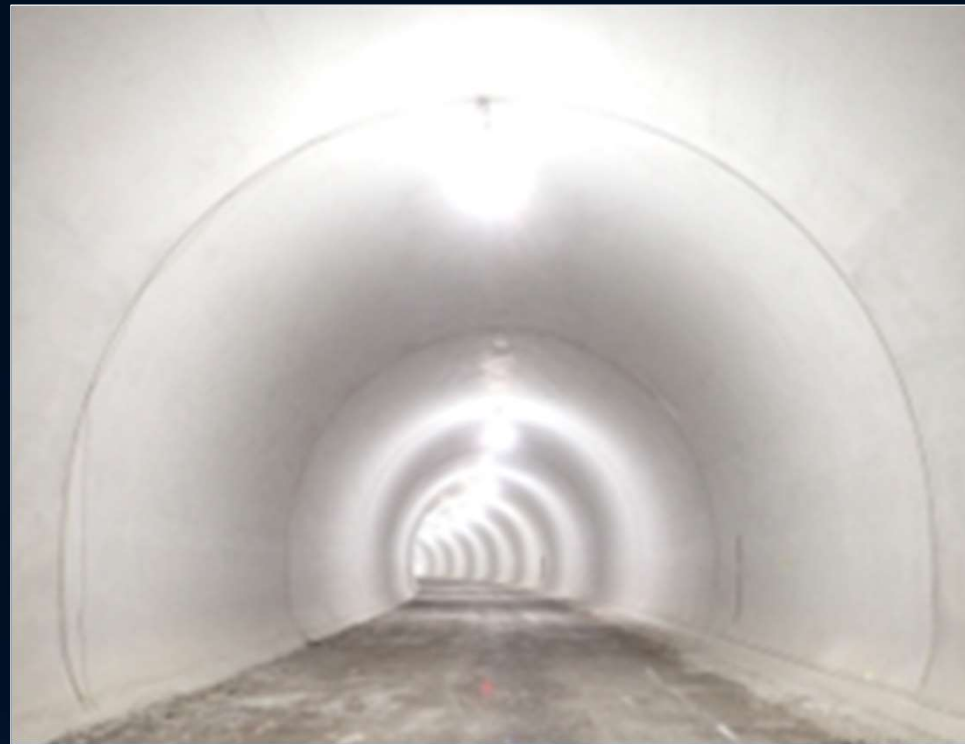
覆工全体が密充填され、表面の気泡・重ね縞・流れ縞も低減。  
徹底した坑内の湿度管理によってクラックの発生も防止できた。
