# 新たな道路計画の設計方針

## 第2回工事アドバイザー会議における主な意見

# 1 歴史や文化の保存と再生

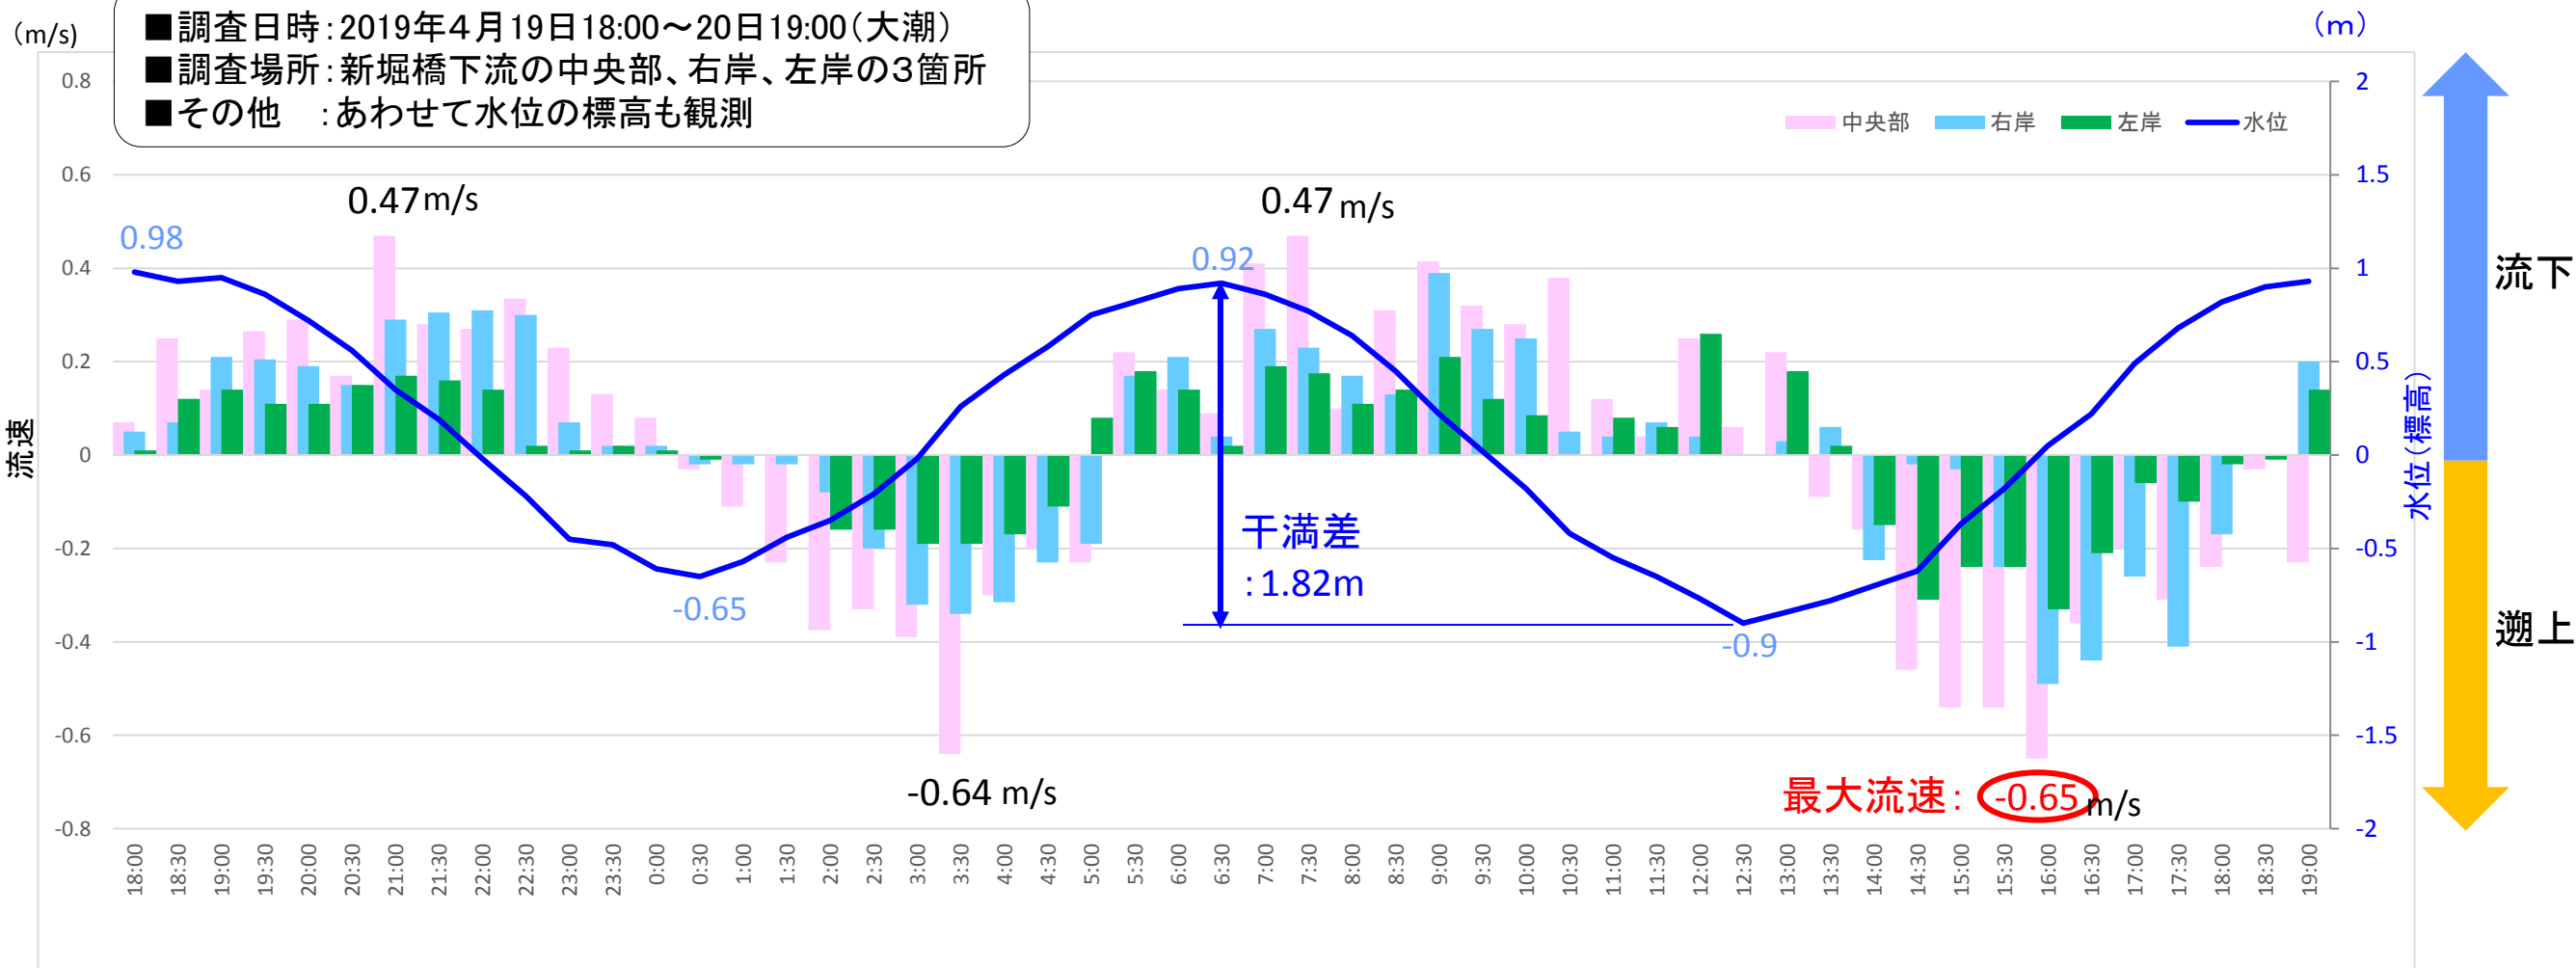
## 潮汐による流速

- 第2回会議では、冬場の15時間（5:30～20:30）の流速観測結果を提示。
- 干満差が大きい夜間の流速を計測していなかったため、今回あらためて大潮の日の流速を24時間調査。

潮汐による最大流速：**0.65m/s**  
 (前回計測の最大流速：0.58m/s)

水位が2m近く変化

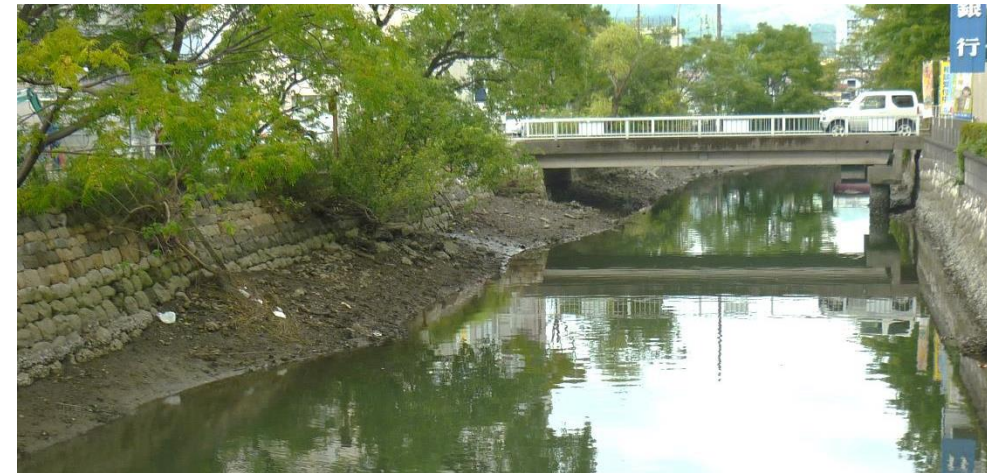
- 高潮時の流速が潮汐による流速より大きいため、高潮時の最大流速0.98m/sによる石垣洗掘について検証する。

高潮時に流速が最大になると考えられる断面付近

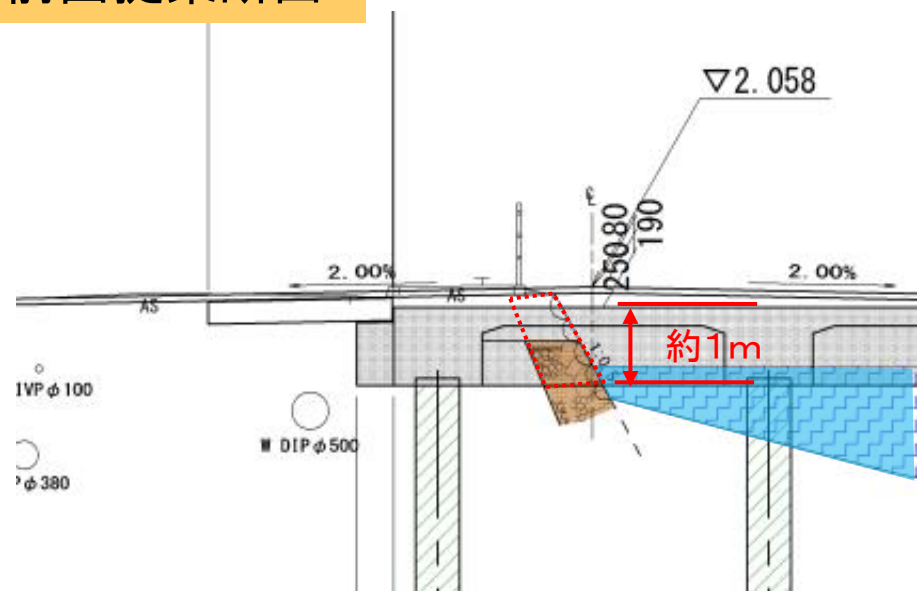
### 前回提案断面

- 横桁をなくし、床版を工場製作とすることで、床版厚さを薄くし、**石垣への影響を最小限**とする。
- なお、石垣に影響のない川側の区間に、鋼製の梁を設置することで、主桁断面を小さくした。

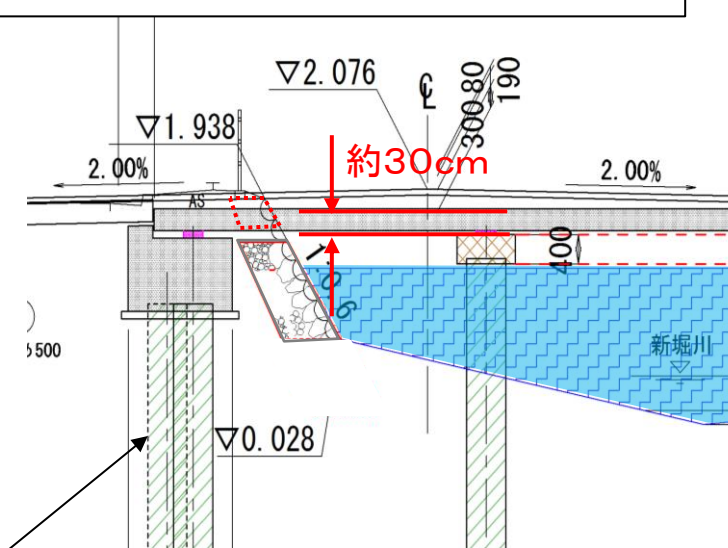
### 今回提案断面

石垣を取り除く高さを最大で1/3程度に見直し

石垣への影響が最小となる杭径を検討

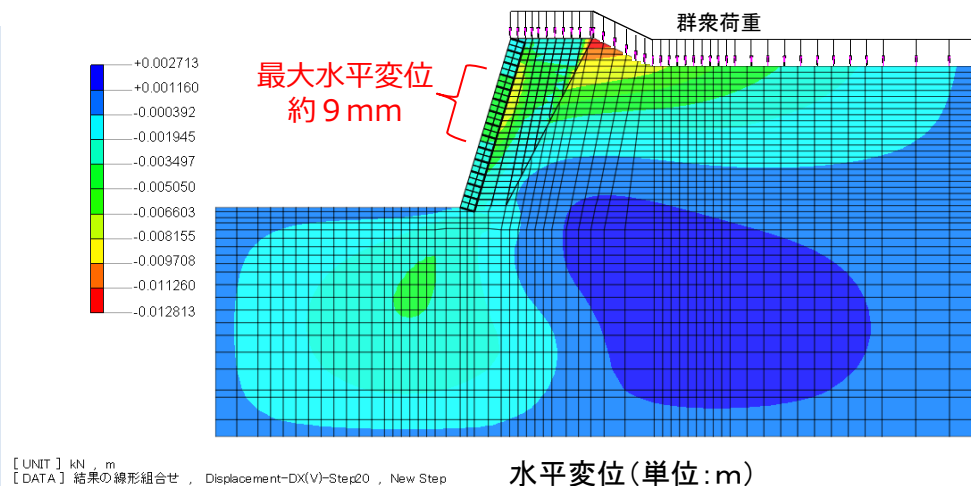
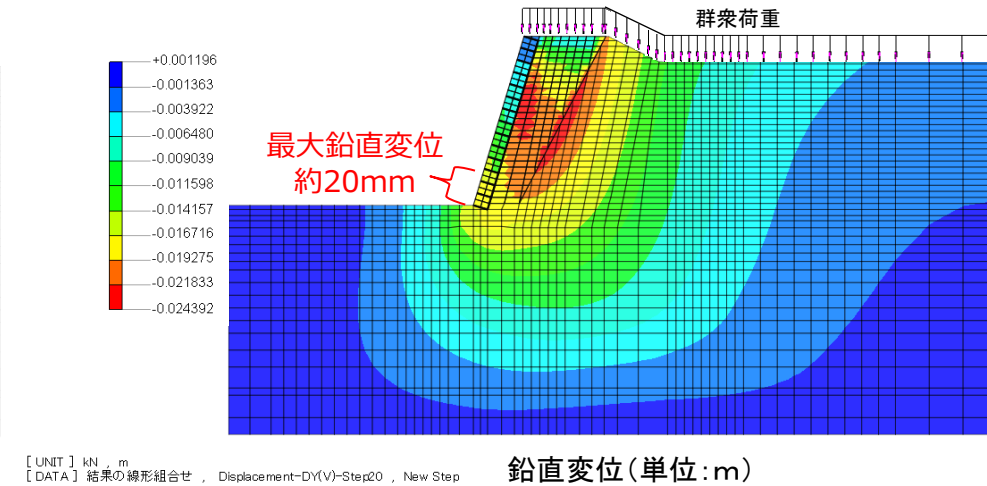
## 石垣の安定性 (東側:横堀公園前)

- 空石積みの安定性を確認する技術基準等の指針がない。
- このため、石垣や周辺地盤をモデル化し、石材単体の変形や崩壊を評価できる**FEM解析を実施**。
- 解析の結果、変位は水平方向で最大9mm、鉛直方向で最大20mm程度におさまるため、**石垣の安定性は確保される**。
- なお、**地震時の安定性については**、石垣護岸であること、石垣高さが低いことから、**通常は地震時の照査を行っていない**。

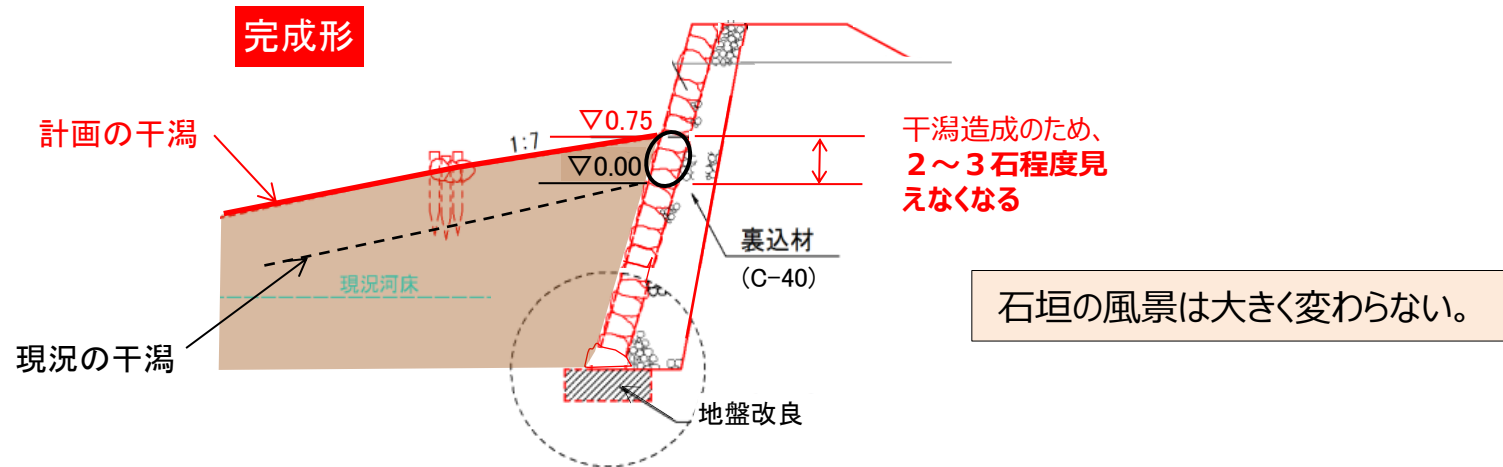
## 干潟の造成による石垣の風景 (東側:横堀公園前)

- 希少種の生息環境に配慮し、干潟高さを現況より約75cmかさ上げ。
- このため、2~3石程度は干潟内となり見えなくなる。
- 石垣の安定性については**、前面に干潟を造成することで、**さらに高まる**。

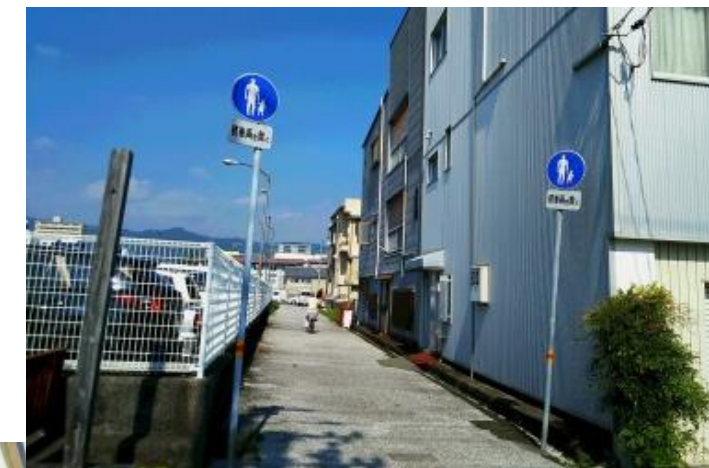
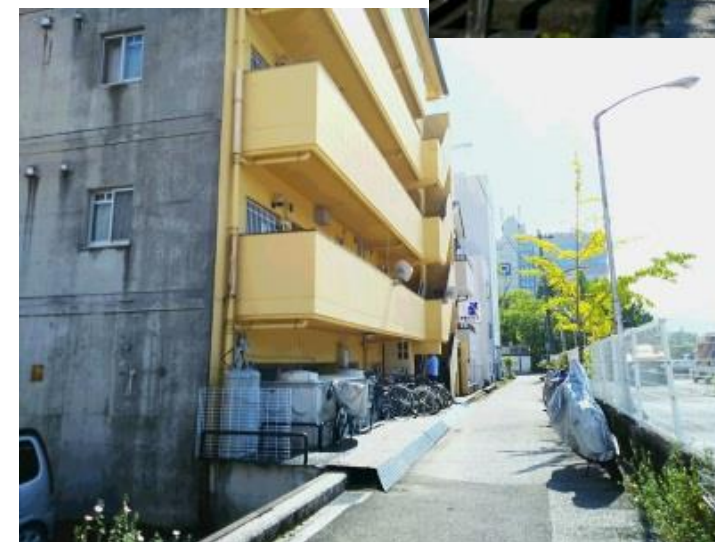
市道と沿道建物の状況

市道の通行や、沿道の民家に影響を及ぼすため、土手は復元できない

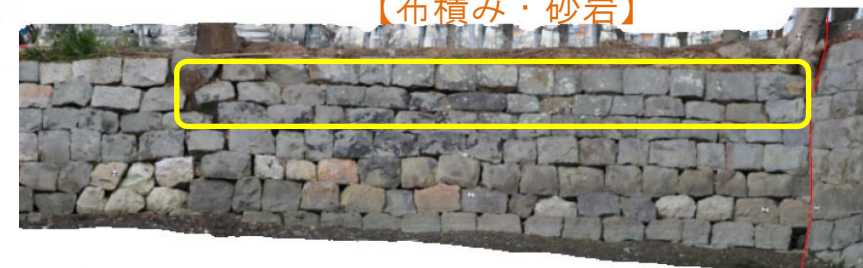
【布積み・砂岩】

布積み 下方石灰岩転用石、花崗岩、上方砂岩

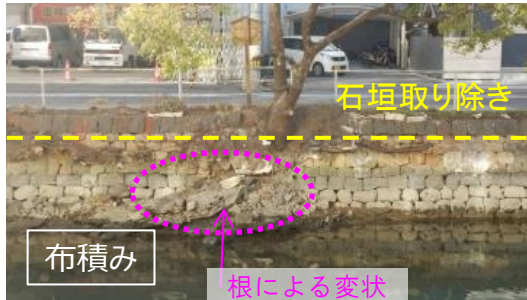
### 電車通り～新堀橋(布積み)

※保存部が健全ではない場合：  
木の根等により変状の場合は、  
間詰め石による補修または  
**布積み**による積み直し

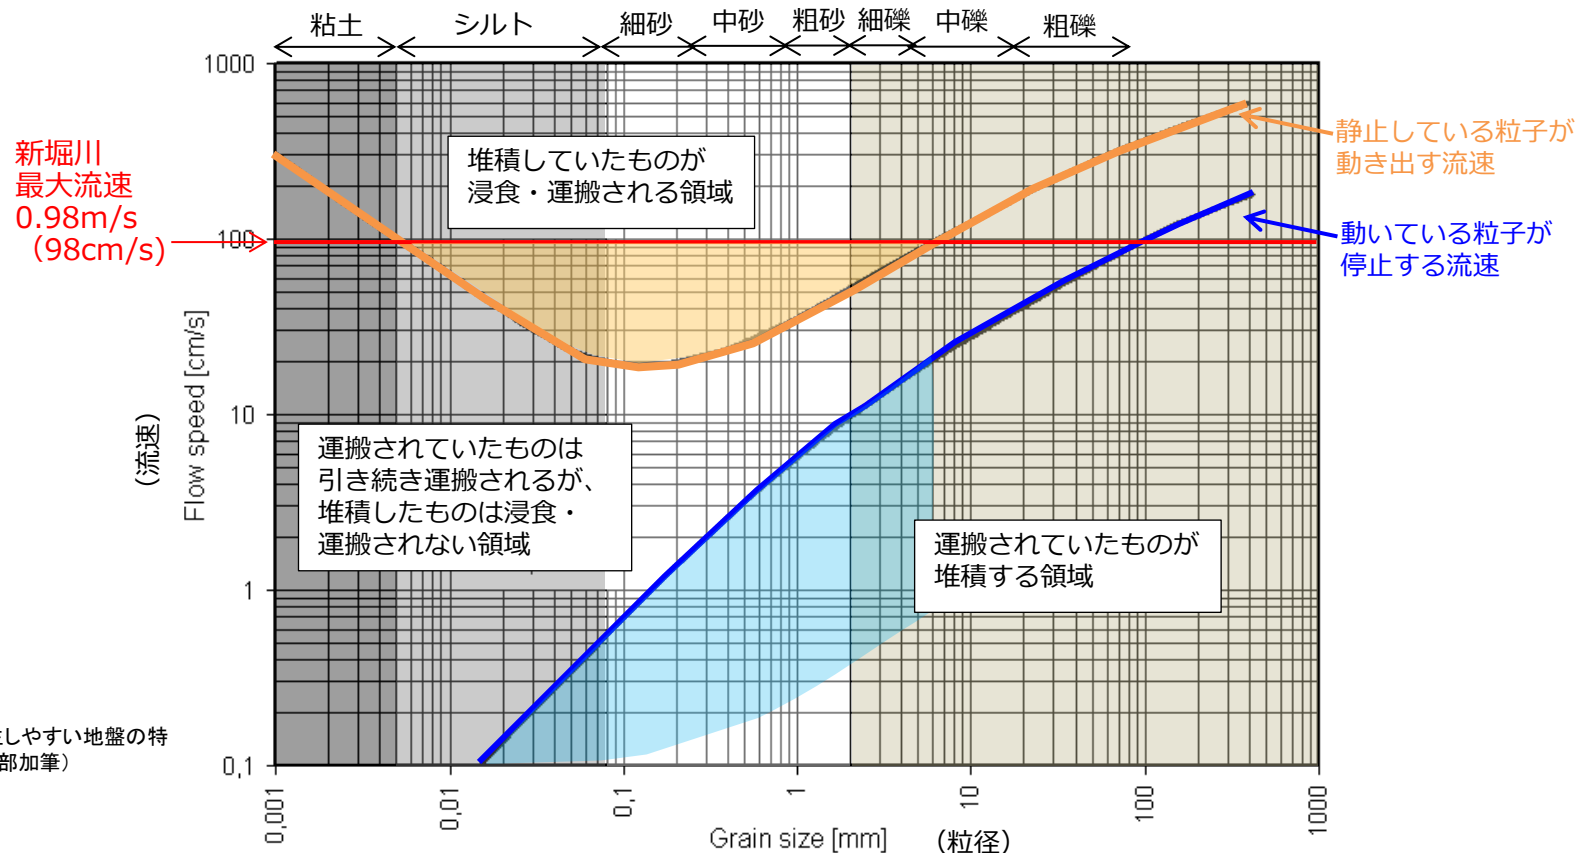
図3 ユルストローム図

- 堆砂物の粒径と流速の関係を示したユルストローム図 (右図) を用いて検証。
- 流速0.20~0.98 m/s (22~98 cm/s)以下では、シルト～細礫が動き出す。
- 一方で、流速が0.1m/s (10cm/s)以下のときには、堆積する傾向にあるため、**干潟は維持されると考えられる。**

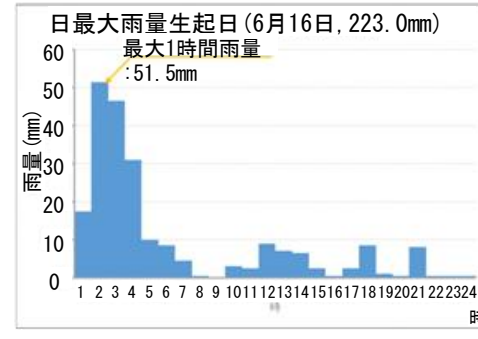
- 2014（平成26）年は、久万川の増水により万々地区で大きな浸水被害を受けており、過去10カ年で最も大きな出水となった。
- また、新堀川は1日に干満の影響を2回受け、水位が大潮時に約1.9m変化するなど干満差が大きい。
- しかしながら過去10カ年において、新堀橋の南側両岸および桜井橋北側の干潟の形状に**大きな変化は確認されていない**。

- 干潟の形状は保たれると考えられる。
- 干潟完成後5年程度は、モニタリングを実施し、干潟の維持について検証を行う。

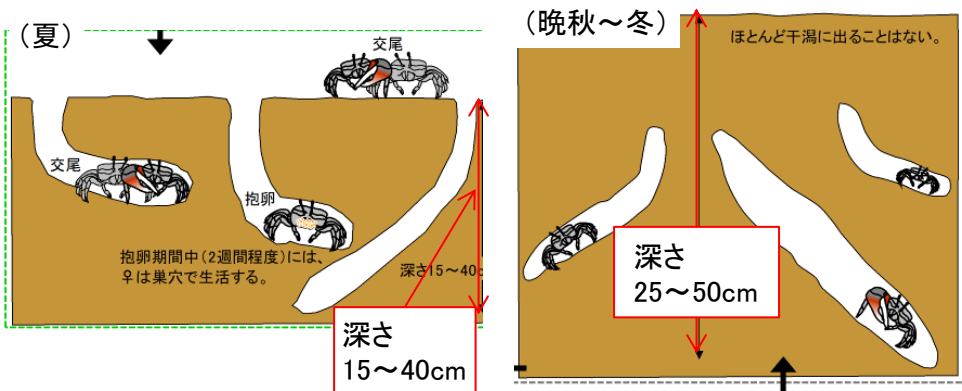
### シオマネキの巣穴深さ

- 造成する干潟の底質は、**現況の含泥質以上を目指す。**
- 求める底質の厚さは、シオマネキ及びトビハゼの生息孔を考慮し、**60cm程度**とする。

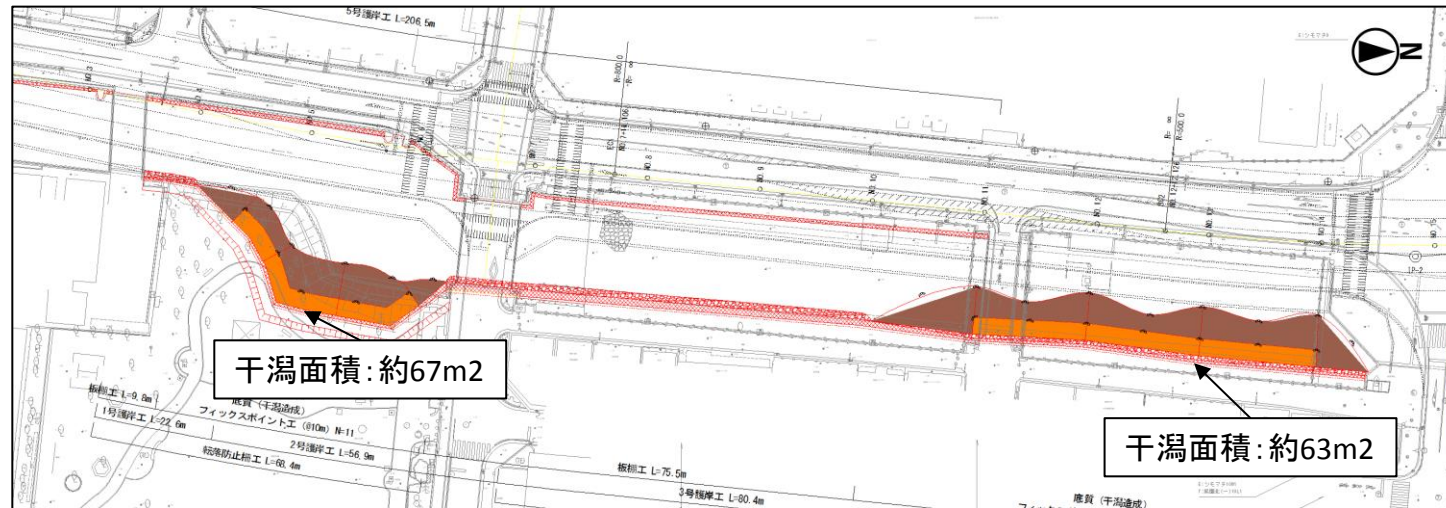
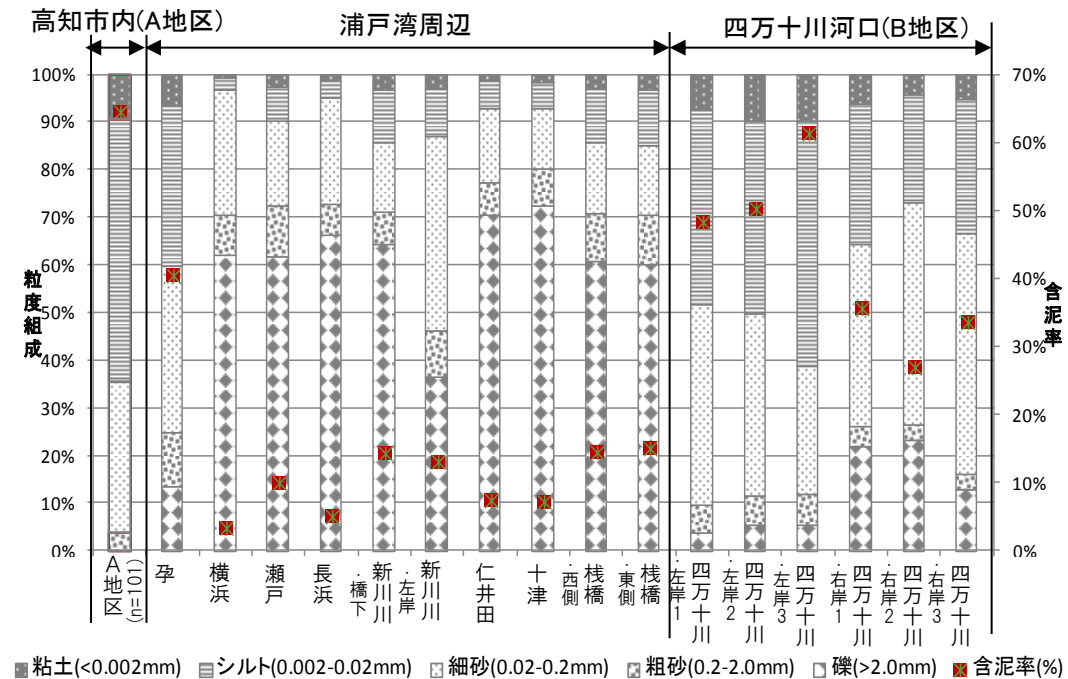
- 干潟の材料は、専門家の意見を聴き、新堀川周辺から調達。

- 造成材の調達は、最大で約80m³ (130m²×深さ0.6m) 必要。

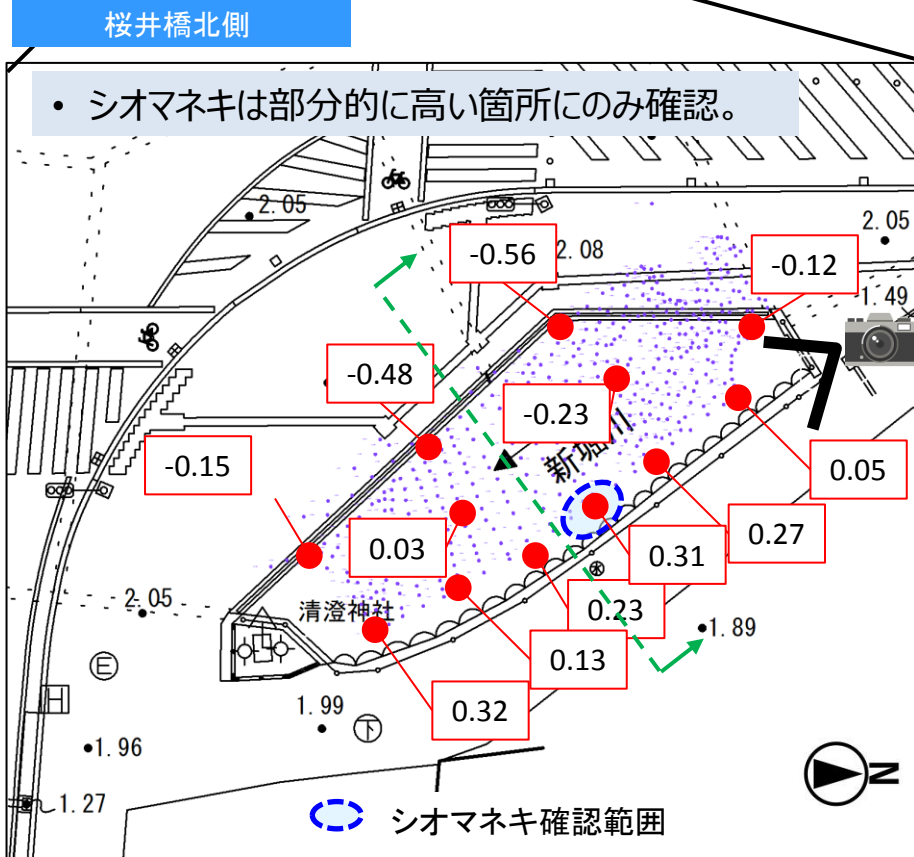
【H30調査結果】

- 第2回会議では未調査であった、シオマネキ及びトビハゼが生息する桜井橋北側の干潟高さを示す。

シオマネキは、横堀公園西岸の高さEL=0.35~0.75mの位置で多く確認。  
 シオマネキやトビハゼが確認されている桜井橋北側は、横堀公園東岸に比べ、石垣法尻部が0.1~0.3m程度高い。 → 干潟高さはEL=0.50~0.75mを目指す

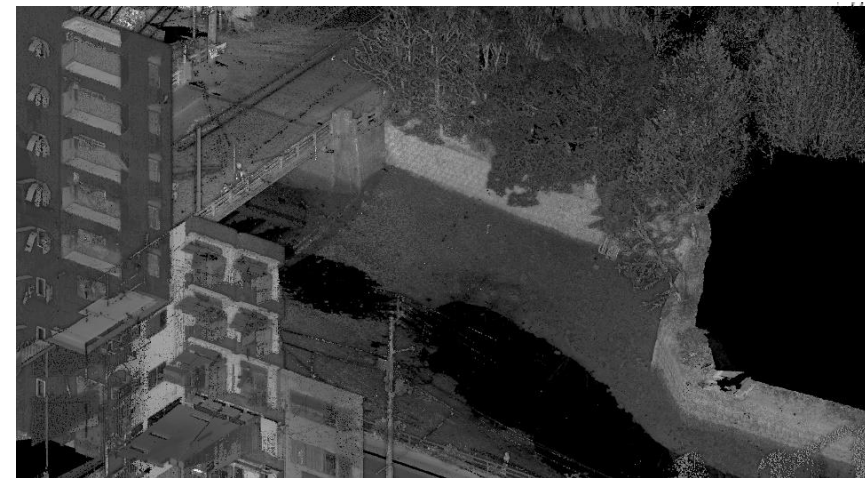
【3D測量図】

- 新堀川の形状を詳細に把握するため、概ね1cmピッチで位置及び標高を得ることができるレーザー測量をH31.2～3に実施。
- 今後、出水後に再測量を行うことで、河床変動について確認予定。

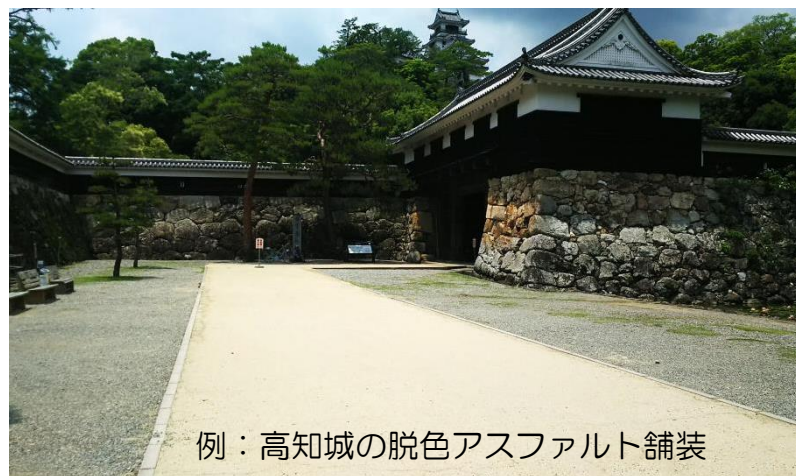
例：高知城の脱色アスファルト舗装

- 土色を再現する「**脱色アスファルト舗装**」を選定。
- 石垣や希少種が棲む新堀川に調和。
- 車両の乗り入れ荷重にも対応。

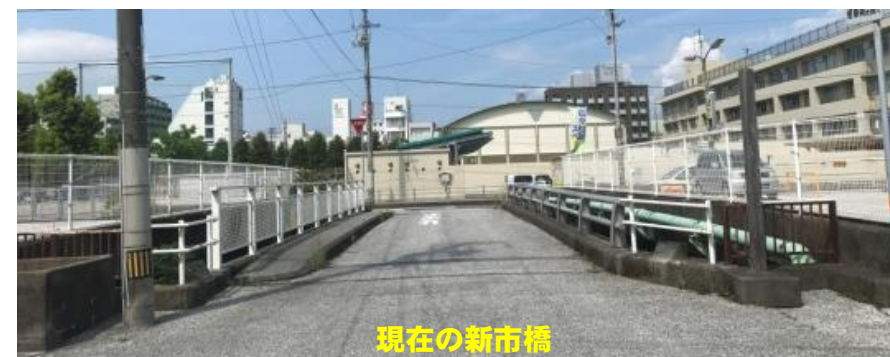
## 新市橋

- 栈橋工事に伴い、新市橋の架け替えが必要。
- 周辺の石垣に配慮した整備を行うにあたり、当初は江戸時代の橋の復元等、歴史に配慮した歩道橋を計画。
- しかしながら、江戸期の新市橋の姿を示すものがなく、復元が困難。
- このため、構造は栈橋と同様とし、色彩に配慮。
