シェッド、大型カルバート等 定期点検要領（案）

平成29年 9月（案）

高知県 土木部 道路課

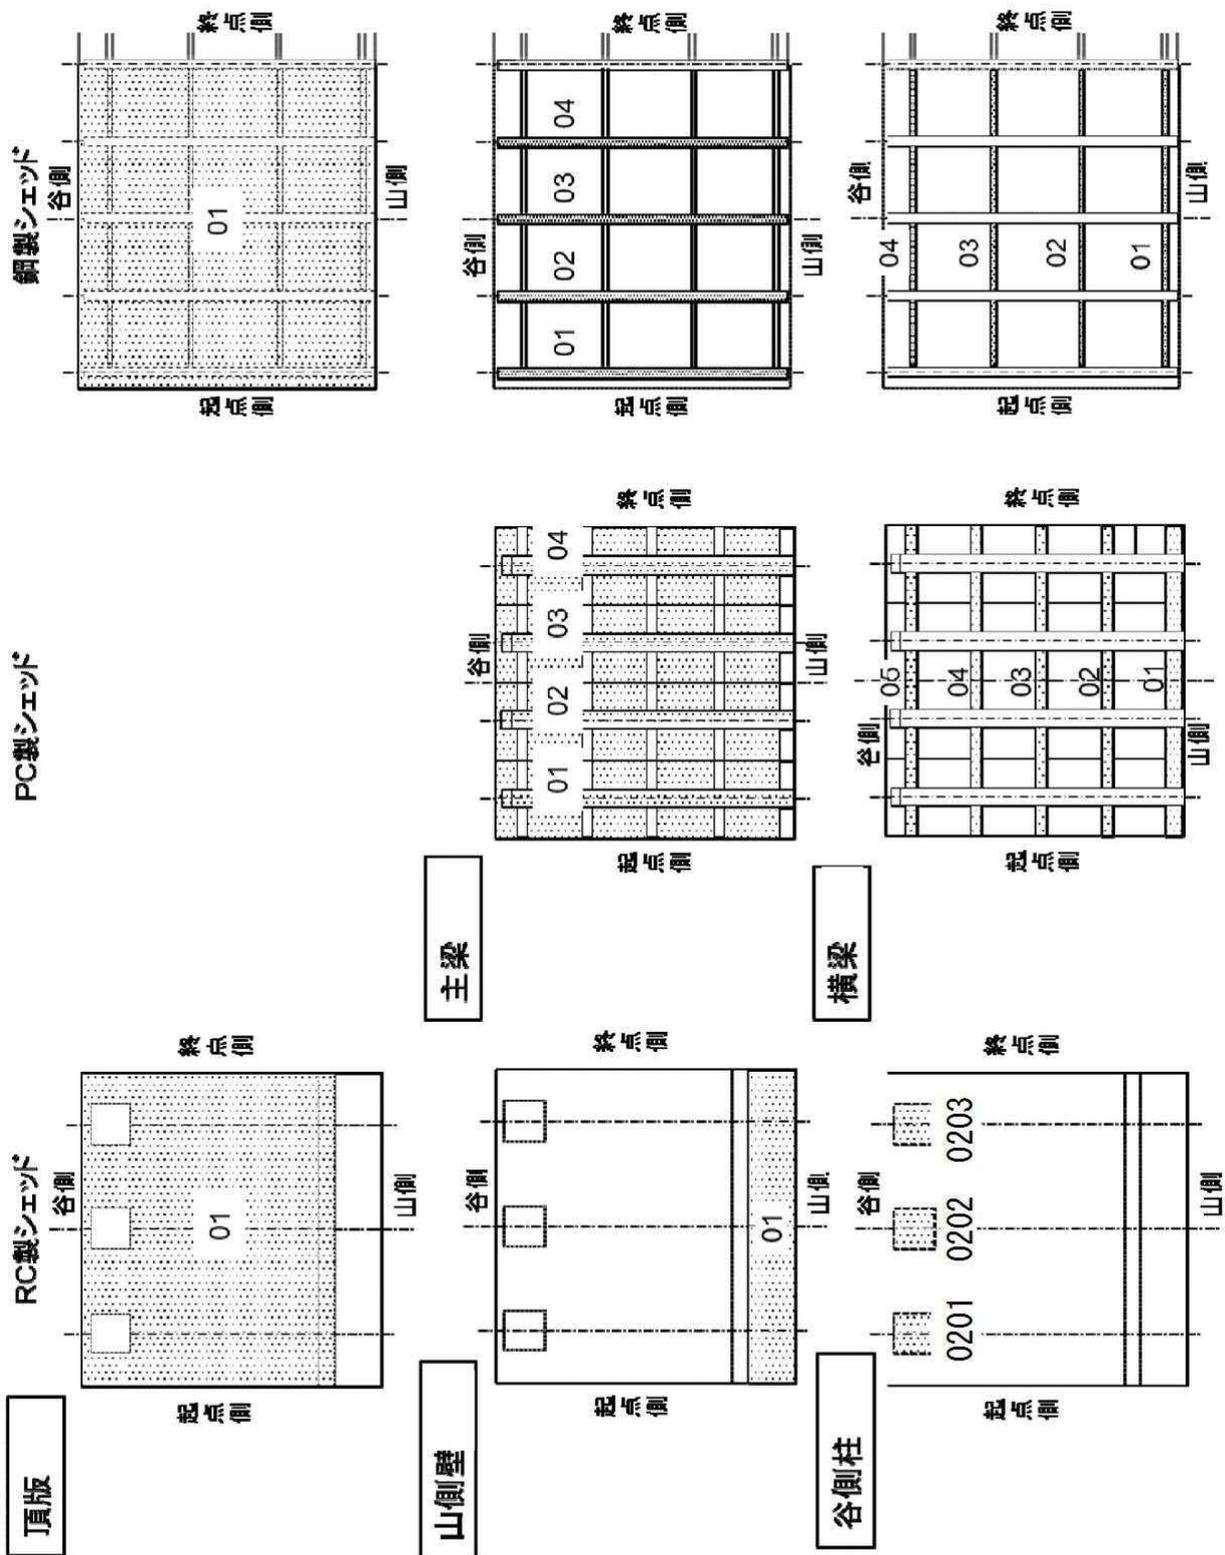
図-解 6.1 要素番号例 シェッド等 (その1)

※ブロック割りは、山側受台、壁又は底版等の施工目地で分割するものとする。
 縦方向の要素番号の設定は、山側から谷側へ向けて順に増加するようにふりつけるものとする。

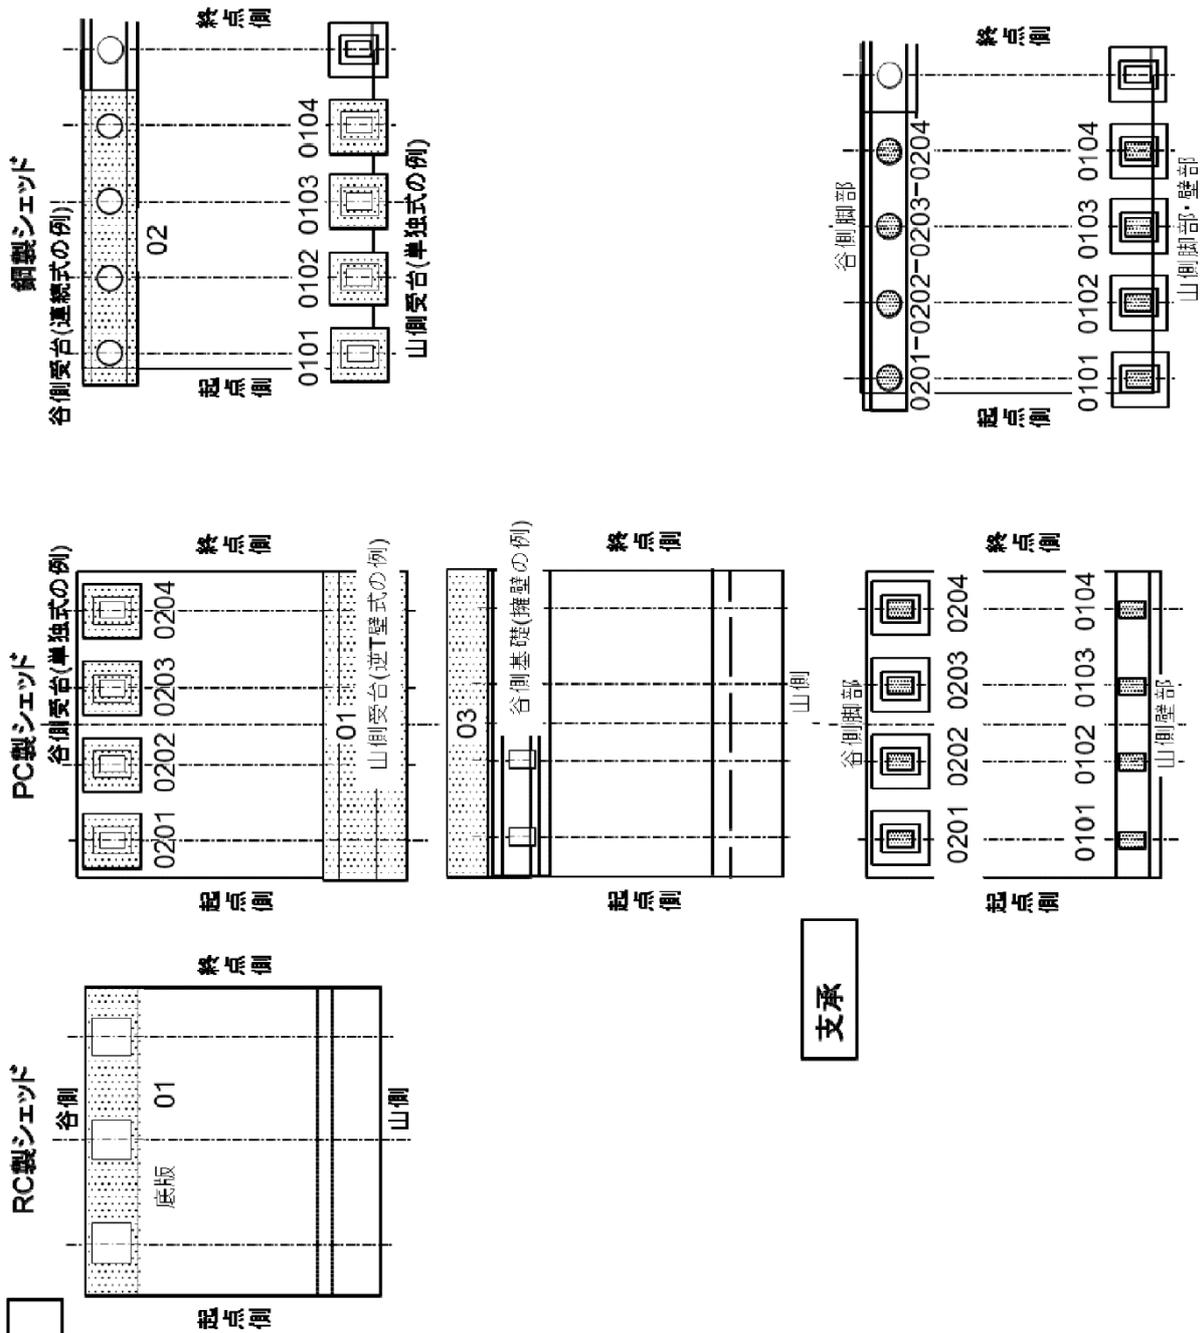
図-解 6.2 要素番号例 シェッド (その2)

※ブロック割りは、山側受台、壁又は底版等の施工目地で分割するものとする。
縦方向の要素番号の設定は、山側から谷側へ向けて順に増加するようにふりつけるものとする。

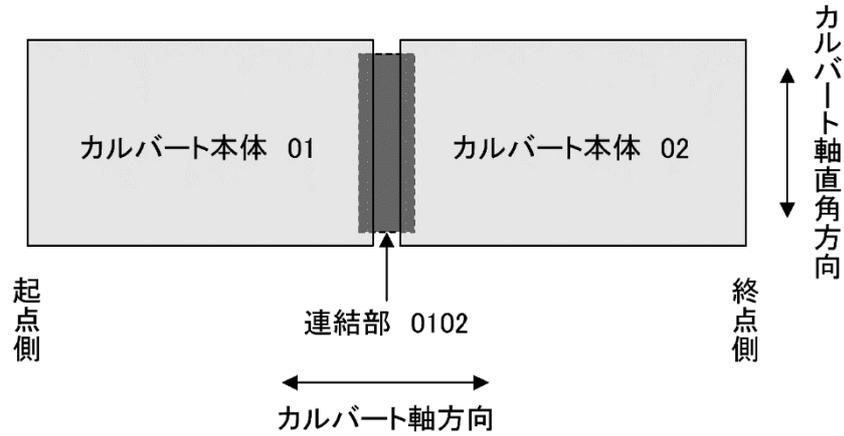
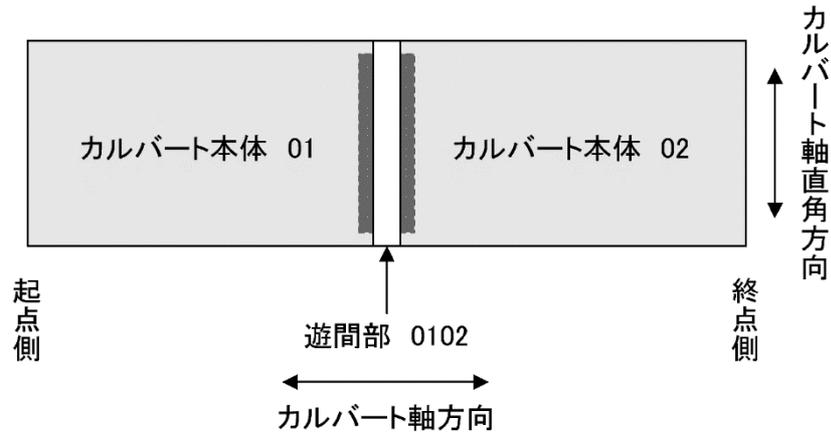
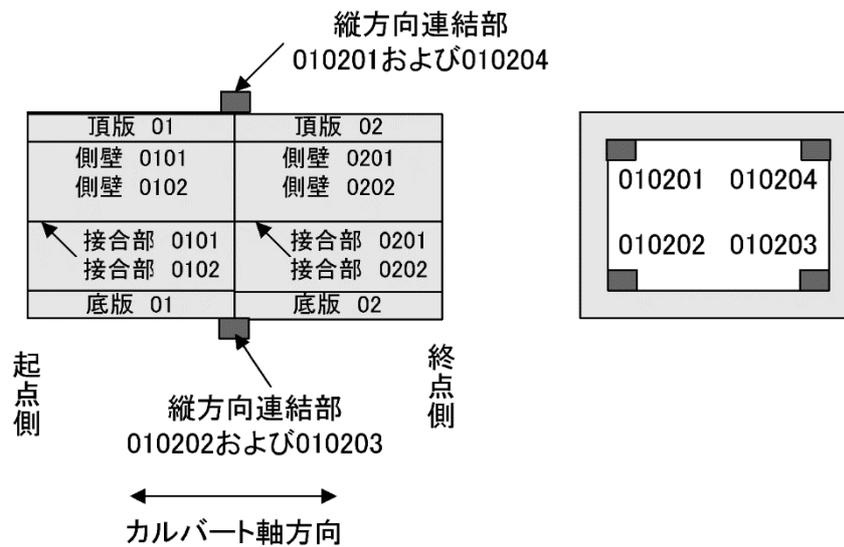
図-解 6.4 要素番号例 大型カルバート (その2:継手部)

連結部

遊間部

縦方向連結部 および接合部

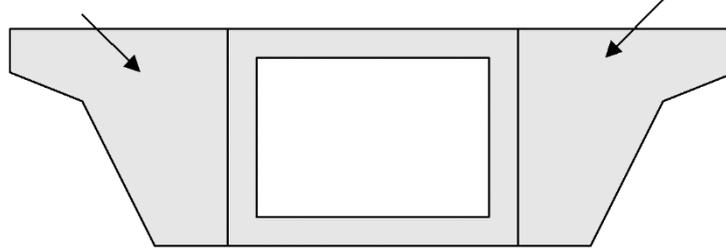
図-解 6.5 要素番号例 大型カルバート (その3:ウイング部)

ウイング
(起点側:0101,
終点側:0201)

ウイング
(起点側:0102,
終点側:0202)

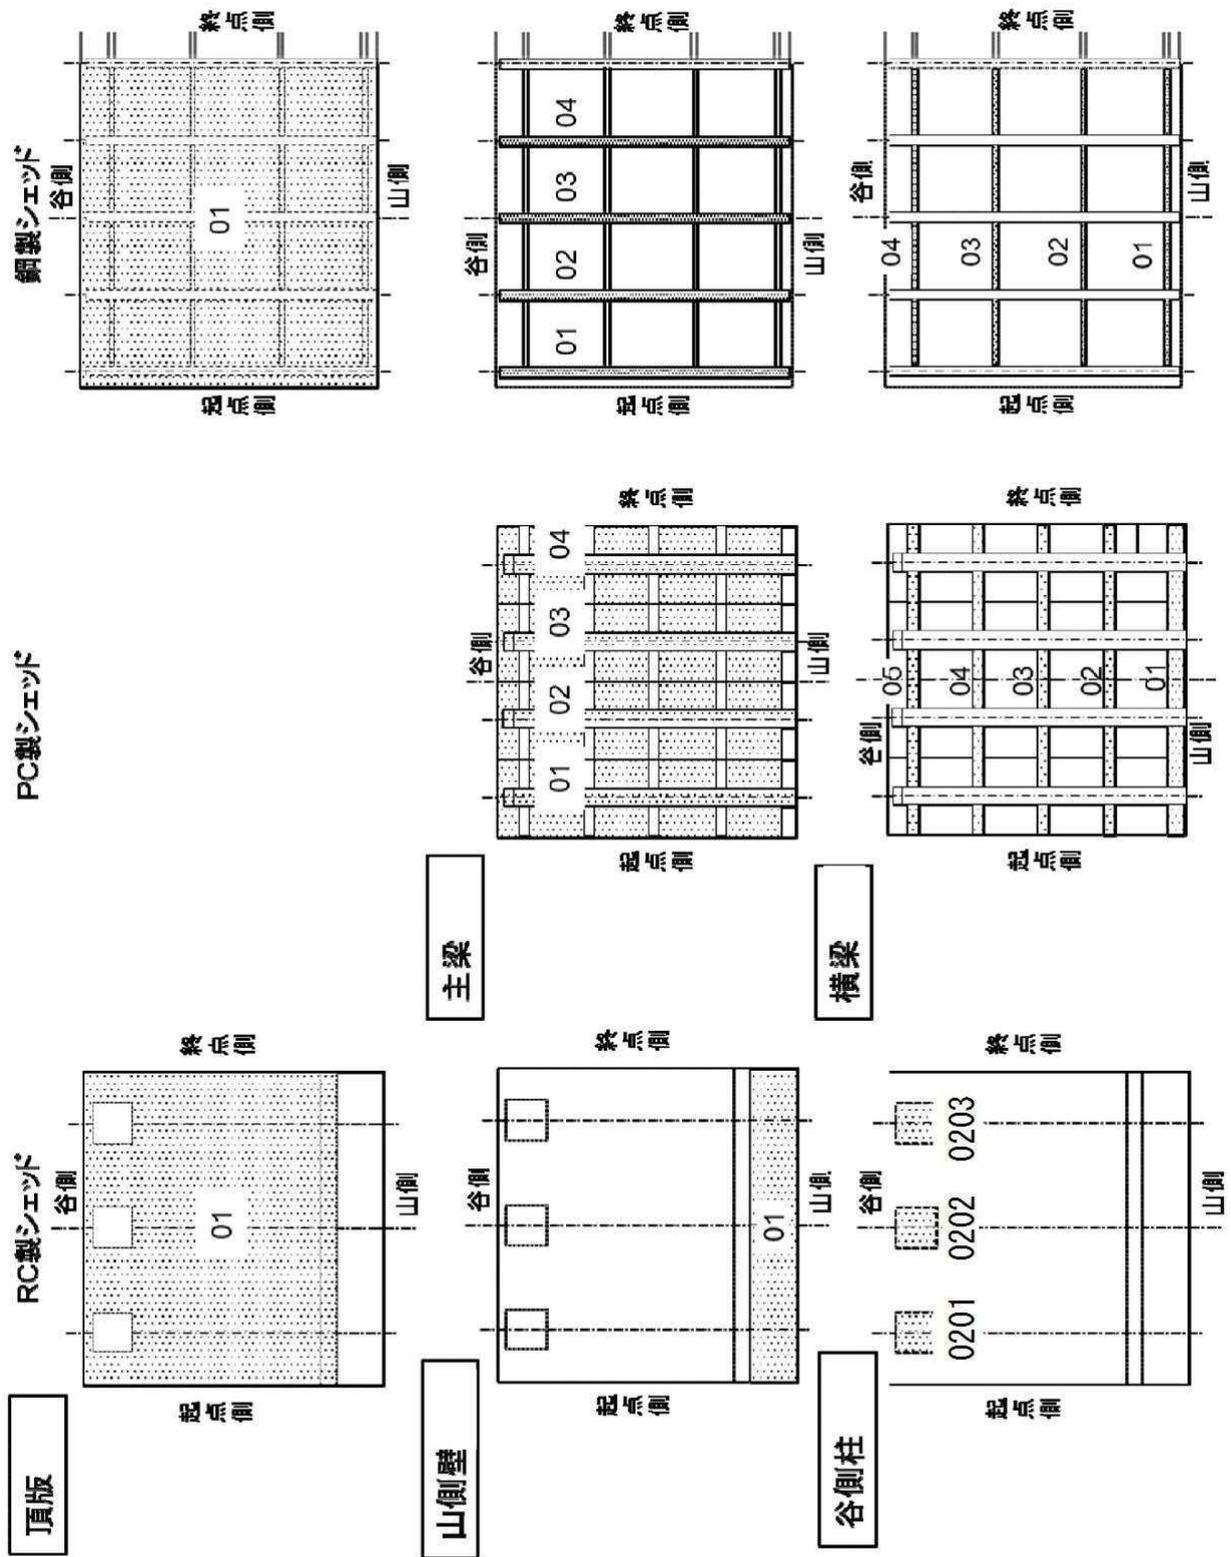
付図-1.1 要素番号例 ロックシェード等 (その1)

※ブロック割りは、山側受台、壁又は底版等の施工目地で分割するものとする。
 縦方向の要素番号の設定は、山側から谷側へ向けて順に増加するようにふりつけるものとする。

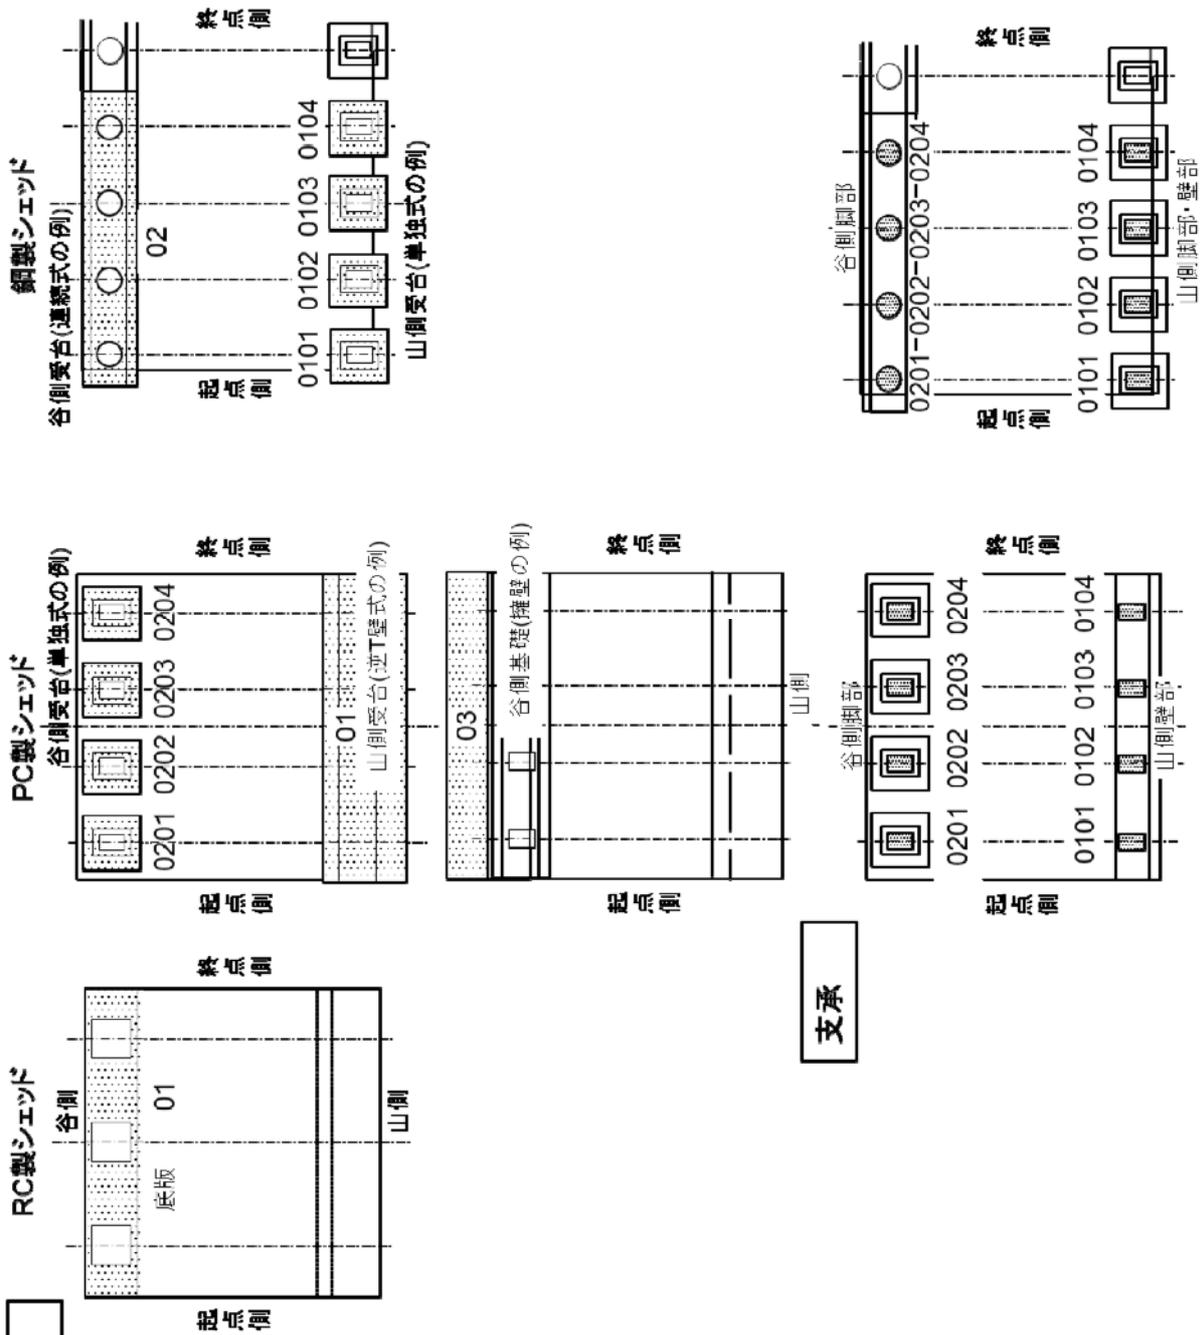
付図-1.2 要素番号例 ロックシェッド等 (その2)

※ブロック割りは、山側受台、壁又は底版等の施工目地で分割するものとする。
 縦方向の要素番号の設定は、山側から谷側へ向けて順に増加するようにふりつけるものとする。

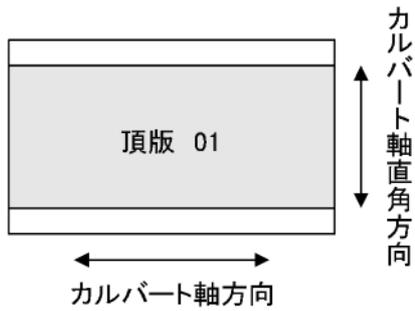
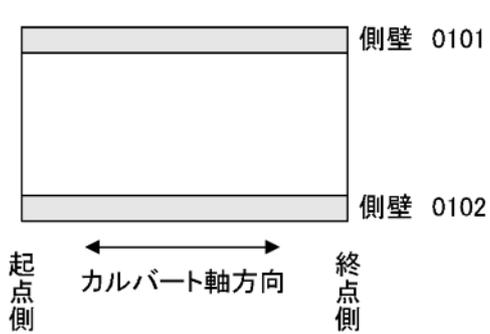
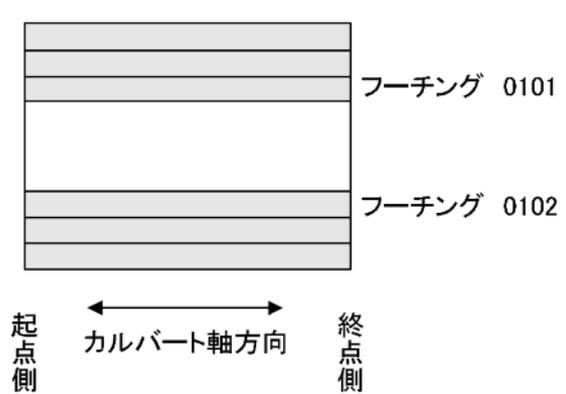
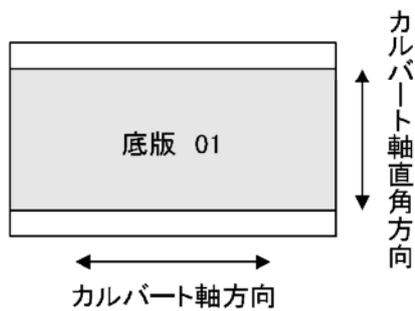
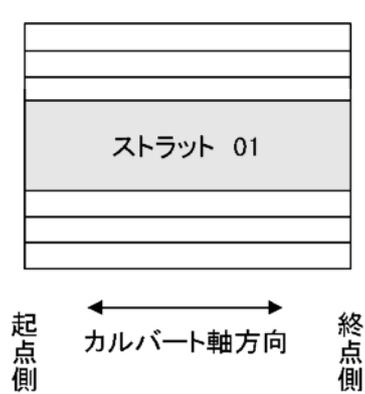
付図-1.3 要素番号例 大型カルバート (その1: カルバート本体)

頂版

側壁

フーチング

底版

ストラット

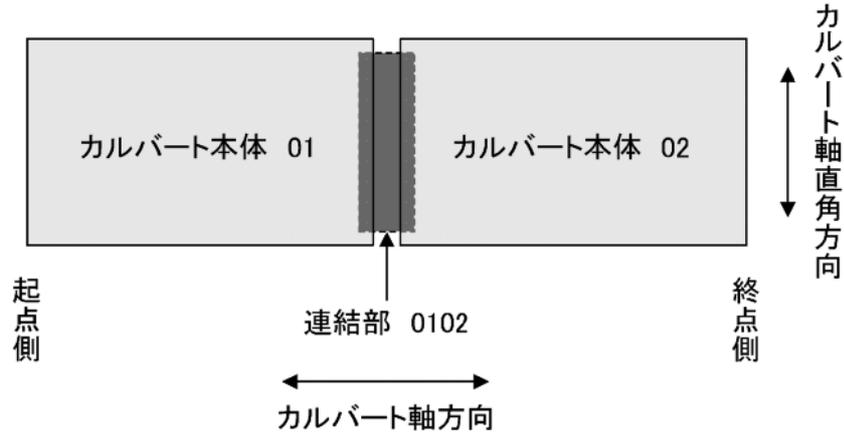
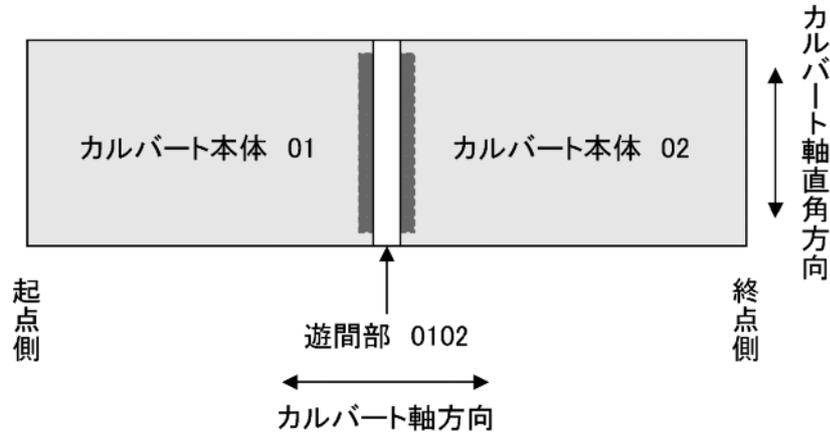
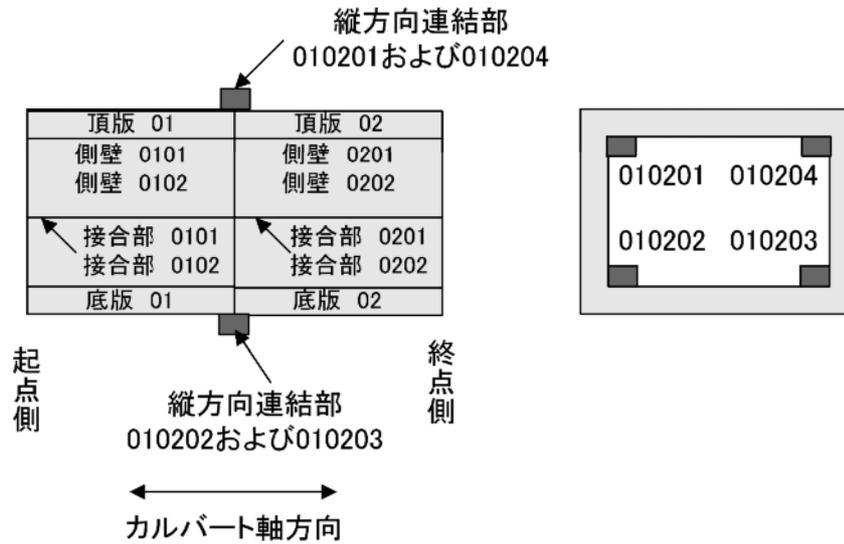
付図-1.4 要素番号例 大型カルバート (その2: 継手部)

連結部

遊間部

縦方向連結部 および接合部

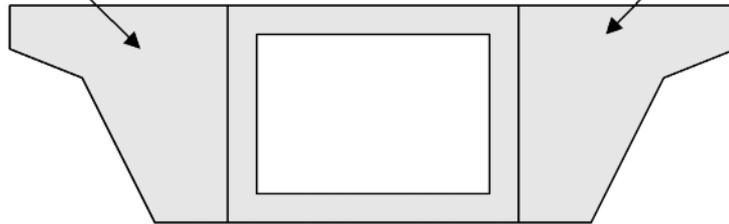
付図-1.5 要素番号例 大型カルバート (その2:ウイング部)

ウイング
(起点側:0101,
終点側:0201)

ウイング
(起点側:0102,
終点側:0202)

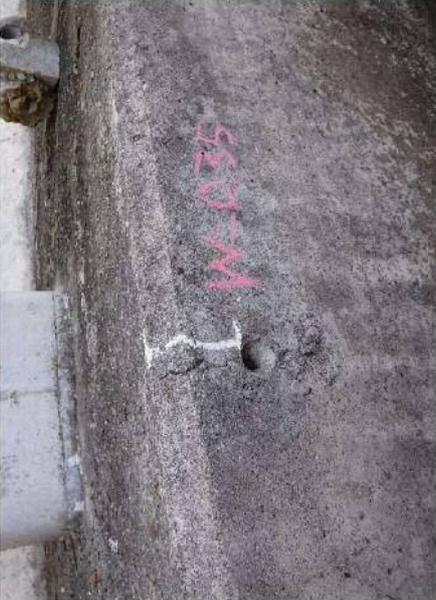
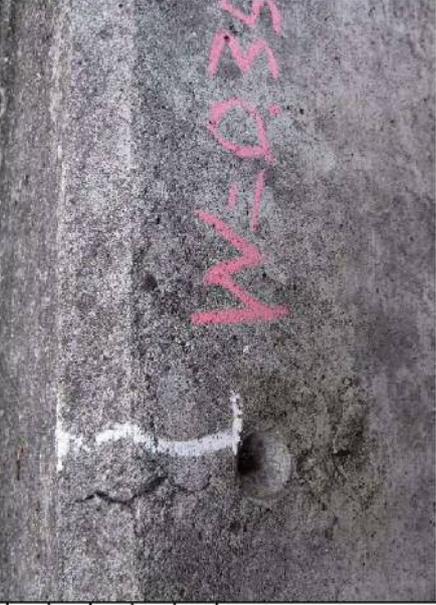
| | 部材名 | 谷側受台 | | 部材名 | 谷側受台 |
| | 要素番号 | 02 | | 要素番号 | 02 |
| | 打設時の転圧不足によるもの のと考える W=0.35、L=50 (塩害環境 下) | | 写真番号2の接写 | | |

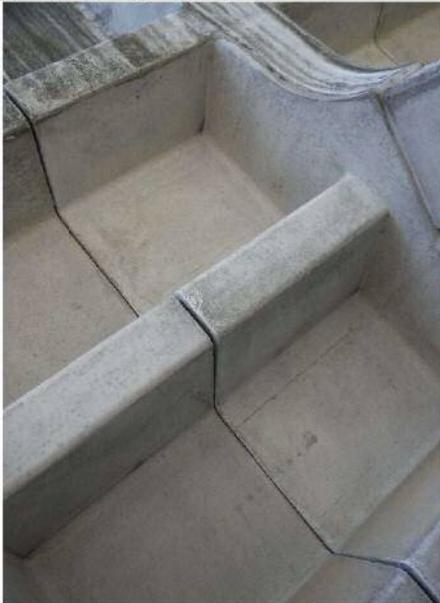
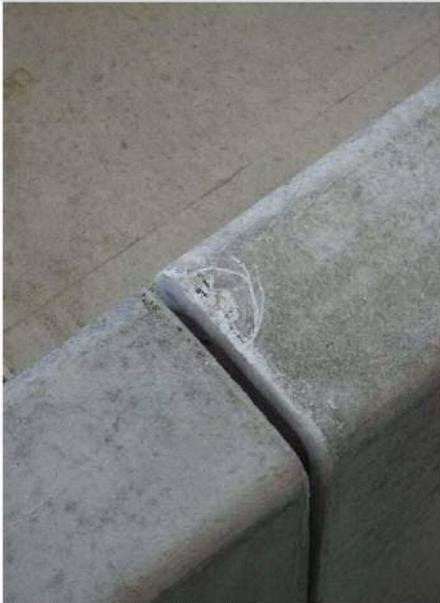
| 部材名 | 横梁 | 部材名 | 横梁 |
| 損傷程度 | c | 損傷程度 | c |
| メモ 運搬時の損傷と考える 欠損 100×50×5 (塩害環境 下) | | メモ 写真番号1の接写 | |

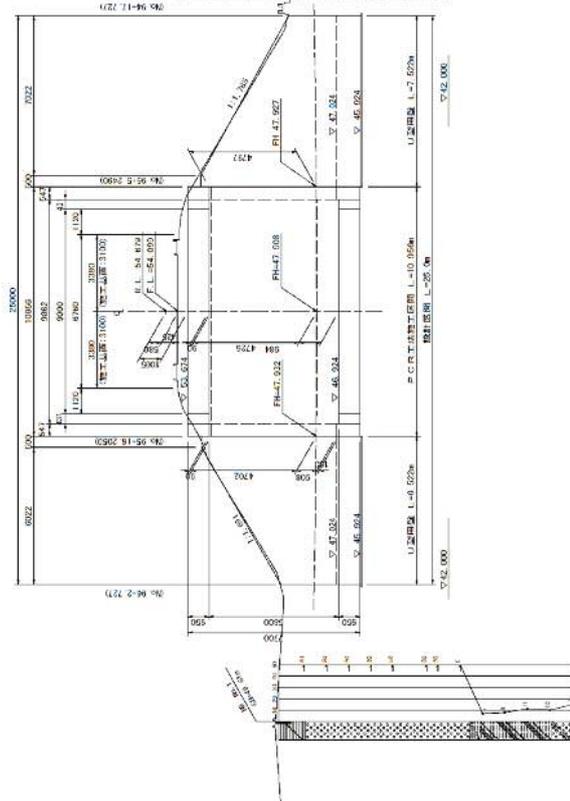
計面縦断面図
1-1断面 S=1/100

大型カルバート一般図

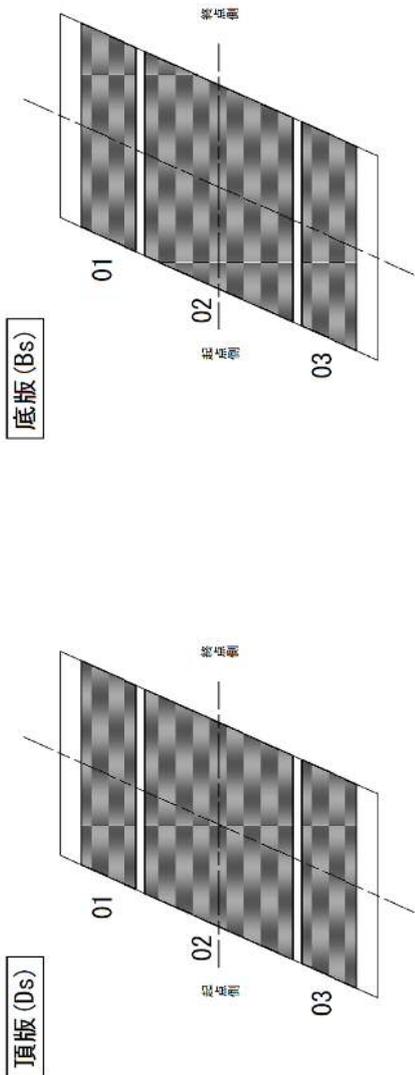
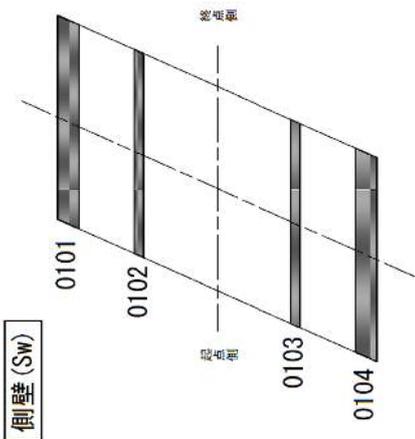
| 部材要素番号図 | | ブロック番号 | 1 |

1.2.3. 点検調書③ 部材要素番号図

- ・点検日、施設名、道路種別、路線名、現道・旧道区分、施設管理番号、所在地、管理事務所
：点検調書①と同様
- ・部材要素番号図：各部材の要素番号を設定し、部材要素番号図を作成する。
 - ・要素番号：要素番号は、損傷の程度の評価を行う各部位・部材毎の最小評価単位の記号であり、2けた又は4けたの番号をつけるものとする。

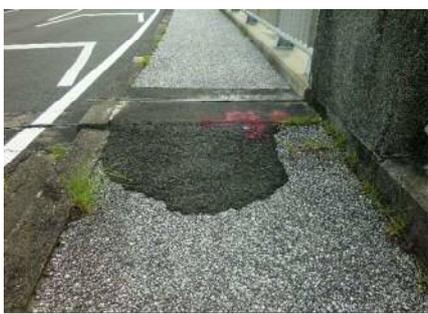
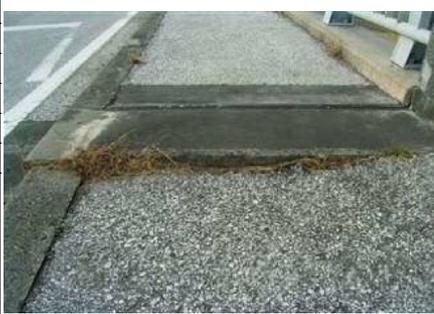
| | 写真番号 | 1 | | 写真番号 | 2 |

| | 部材名 | 伸縮装置 | | 部材名 | 伸縮装置 |
| | 要素番号 | Ej0102 | | 要素番号 | Ej0102 |
| | 損傷の種類 | 路面の凹凸 | | 損傷の種類 | 路面の凹凸 |
| | 損傷程度 | a | | 損傷程度 | a |

| 部材種別 | | | 損傷の種類 | 損傷パターン | 分類 | 損傷程度の評価 | 詳細調査等の必要性の判定 | 再確認の必要性 | コメント |
|---|---|---|---|---|---|---|---|---|---|
| 伸縮装置 | Ej | 0102 | 路面の凹凸 | | | a | 経過観察 | | (前回)路面の凹凸:e, 段差すりつけ実施(対策年不明) |

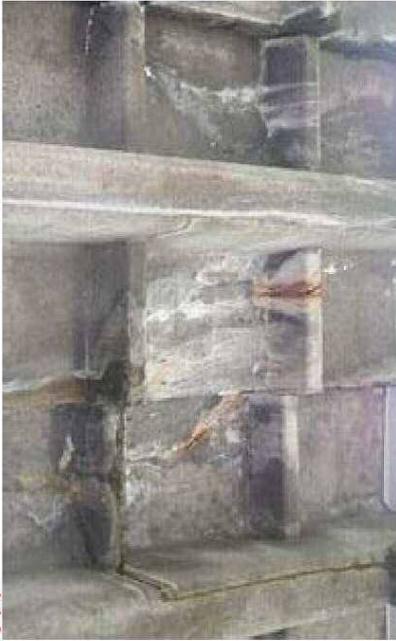
| <p>上部構造(主梁)【判定区分: Ⅲ】</p> <p>写真1</p> | <p>下部構造()【判定区分: 】</p> |

| 部材名 | 判定区分 (I~IV) | 変状の種類 (II以上の場合に記載) | 備考(写真番号、位置等が 分かるように記載) | 措置後に記録 | |
|---|---|---|---|---|---|
| 上部構造 | III | ひびわれ | 写真1 | II | ひびわれ |

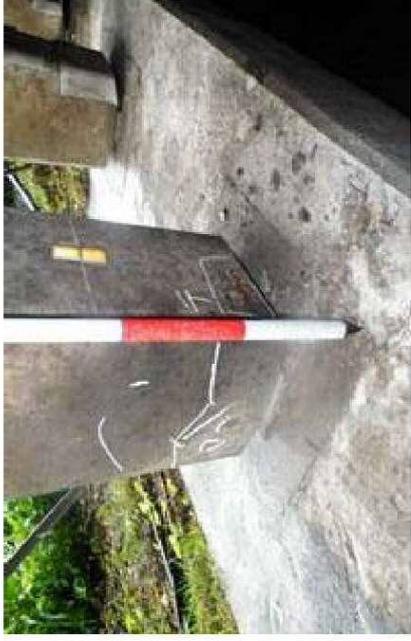
| <p>支承部【判定区分: Ⅲ】</p> <p>写真2</p> | <p>その他【判定区分: 】</p> |

| 部材名 | 判定区分 (I~IV) | 変状の種類 (II以上の場合に記載) | 備考(写真番号、位置等が 分かるように記載) | 措置後に記録 | |
|---|---|---|---|---|---|
| 支承部 | III | ひびわれ、剥離 | 写真2 | I | 2014.〇.〇 |

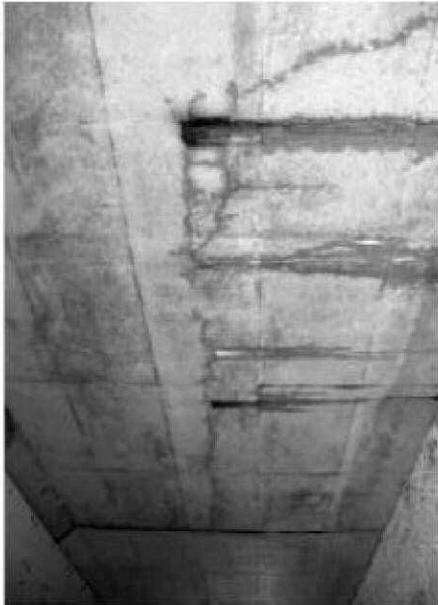
| <p>カルバート本体(側壁) 【判定区分: Ⅲ】</p> <p>写真1</p> | <p>継手(遊間部) 【判定区分: Ⅲ】</p> <p>写真2</p> |

| 部材単位の診断(各部材毎に最悪値を記入) | | 点検者 | (株)〇〇コンサルタント | 点検責任者 | △△ 〇〇 |
|---|---|---|---|---|---|
| カルバート本体 | III | ひびわれ | 写真1 | II | ひびわれ |

| III | <ul style="list-style-type: none"> 幅の広いひびわれがカルバート延長方向に続いており対策が必要 継手のずれた部分から裏込め土の流入が見られ対策が必要 | II |

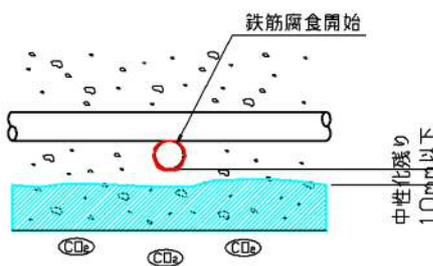
② コンクリートの中性化

大気中の二酸化炭素がコンクリート内に侵入し、炭酸化反応により細孔溶液の pH が低下し、コンクリートの中性化が進行する。

中性化残りが 10mm 以上のときは無害。

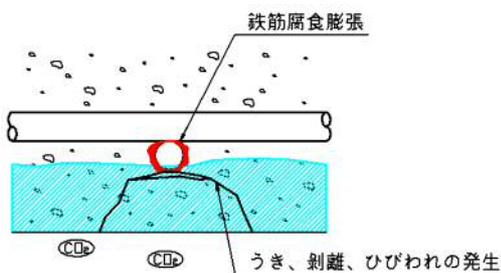
③ 中性化残り 10mm 以下

中性化の進行により中性化残りが 10mm 以下になると、鉄筋の不動態被膜が消失し、酸素と水分の供給により腐食が生じる。

一般的な RC 上部構造の腐食開始時期 → 63 年
(W/C=55%、かぶり 30mm と仮定)

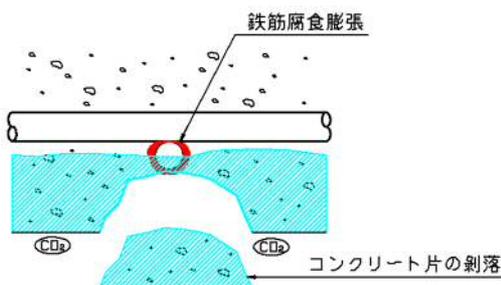
④ うき、剥離、ひびわれの発生

鉄筋の腐食膨張が進行すると、コンクリートにひびわれが発生し、ひびわれを通して酸素等の供給量が増加し、ひびわれの拡大やうき、剥離が生じる。

第三者被害予防点検では、この段階の損傷を発見することが重要である。

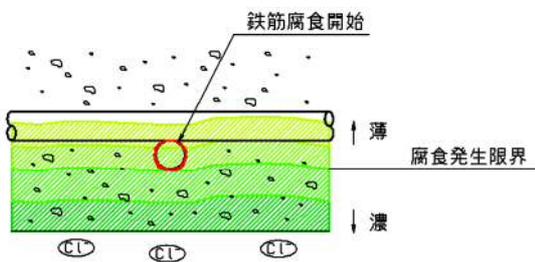
② 塩化物イオンの侵入

海水や凍結防止剤などに存在する塩化物イオンがコンクリートの空隙へ侵入し、細孔溶液内を拡散する。また、塩分を含む水分が直接浸入する場合もある。

塩化物イオン濃度が 1.2kg/m^3 未満のときは無害。

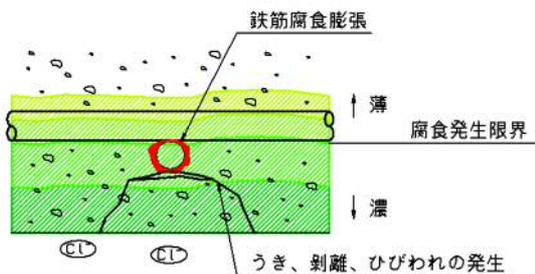
③ 塩化物イオン濃度が 1.2kg/m^3 以上

鋼材位置の塩化物イオン濃度が腐食発生限界 (1.2kg/m^3) 以上になると、鋼材表面の不動態被膜が破壊され、水分と酸素の供給により腐食する。

一般的な RC 上部構造の腐食開始時期
(W/C=55%、かぶり 30mm と仮定)

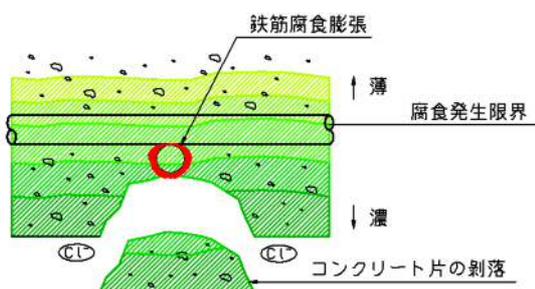
④ うき、剥離、ひびわれの発生

鉄筋の腐食膨張が進行すると、コンクリートにひびわれが発生し、ひびわれを通して酸素等の供給量が増加し、ひびわれの拡大やうき、剥離が生じる。

第三者被害予防点検では、この段階の損傷を発見することが重要である。

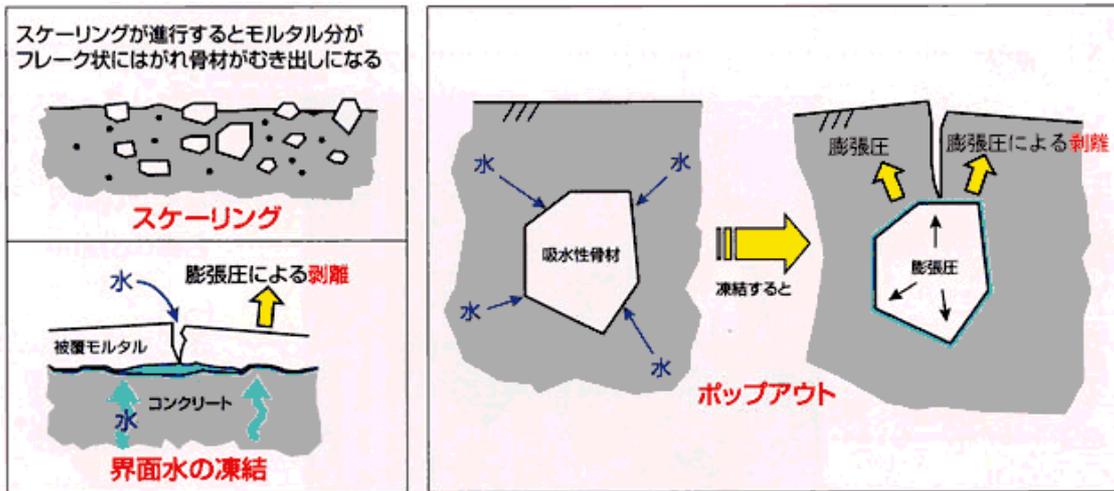
付図-1.1 凍害の劣化現象

凍害とは、コンクリート中の水分の凍結膨張によって発生するものであり、長年にわたる凍結と融解によってコンクリートが徐々に劣化する現象である。凍害を受けた構造物では、コンクリート表面にスケーリング、微細ひびわれ及びポップアウトなどの形で劣化が顕在化するのが一般的である。微細ひびわれ、スケーリングは、コンクリートのペースト部分が劣化するものであり、コンクリートの品質が劣る場合や適切な空気泡が連行されていない場合に多く発生する。一方、ポップアウトは骨材の品質が悪い場合に多い劣化形態である。

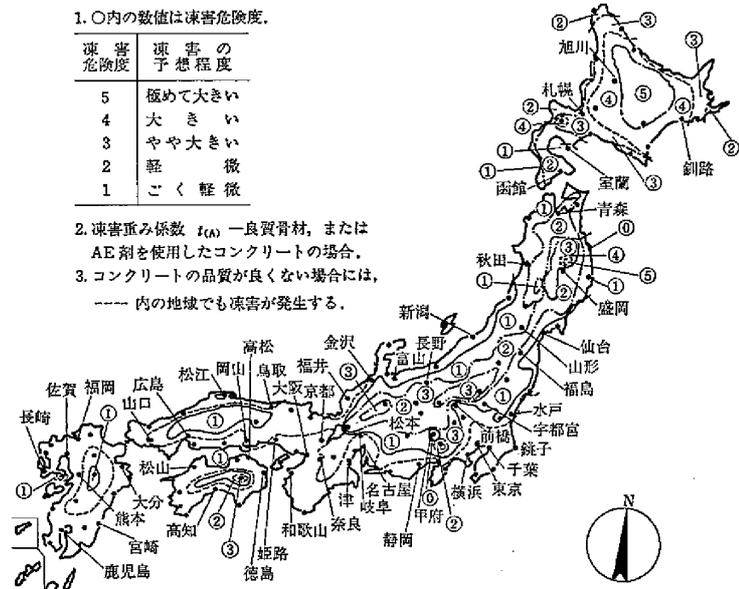
付図-1.2 凍害危険度の分布図

凍害発生の危険性は、地域環境条件、構造物条件、部位・部分条件によって異なっている。各地域の凍害危険度を付図-1.2 に示す。この図は、各地域の毎日の気象条件を基に、外気温に日射の影響も考慮して年間の凍結融解繰返し可能日数を求め、氷点下の温度差による影響も考慮し、更にこれをグレード分けして凍害危険度を求めたものである。

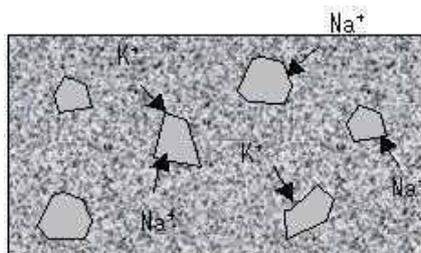
- ① 骨材中に含まれる反応性シリカ鉱物とコンクリート中の水酸化アルカリを主成分とする水溶液との化学反応によって白色不透明のアルカリシリカゲルが生成する。

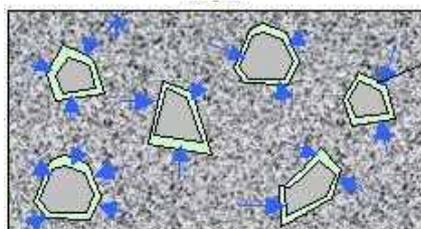
- ② 反応性骨材粒子にアルカリシリカゲルが生成すると、それが骨材周囲のセメントペーストより水を吸収し、反応性骨材粒子が膨張する。

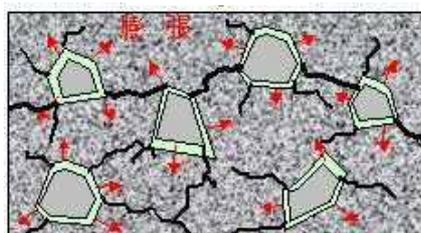
- ③ 反応性骨材粒子の膨張によってコンクリート内の組織に内部応力が発生し、骨材粒子内部にひびわれが発生するだけでなく、それらの周囲のセメントペーストをも破壊する。

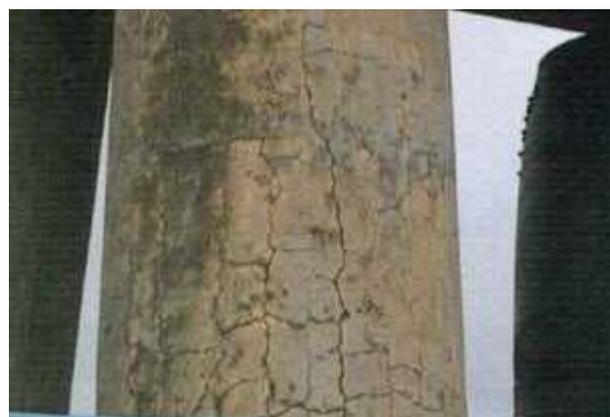
- ④ 時間の経過に伴って ASR が進行すると、反応性骨材の周囲に発生した微視的なひびわれが進展し、やがてコンクリート構造物の表面に巨視的なひびわれが発生する。

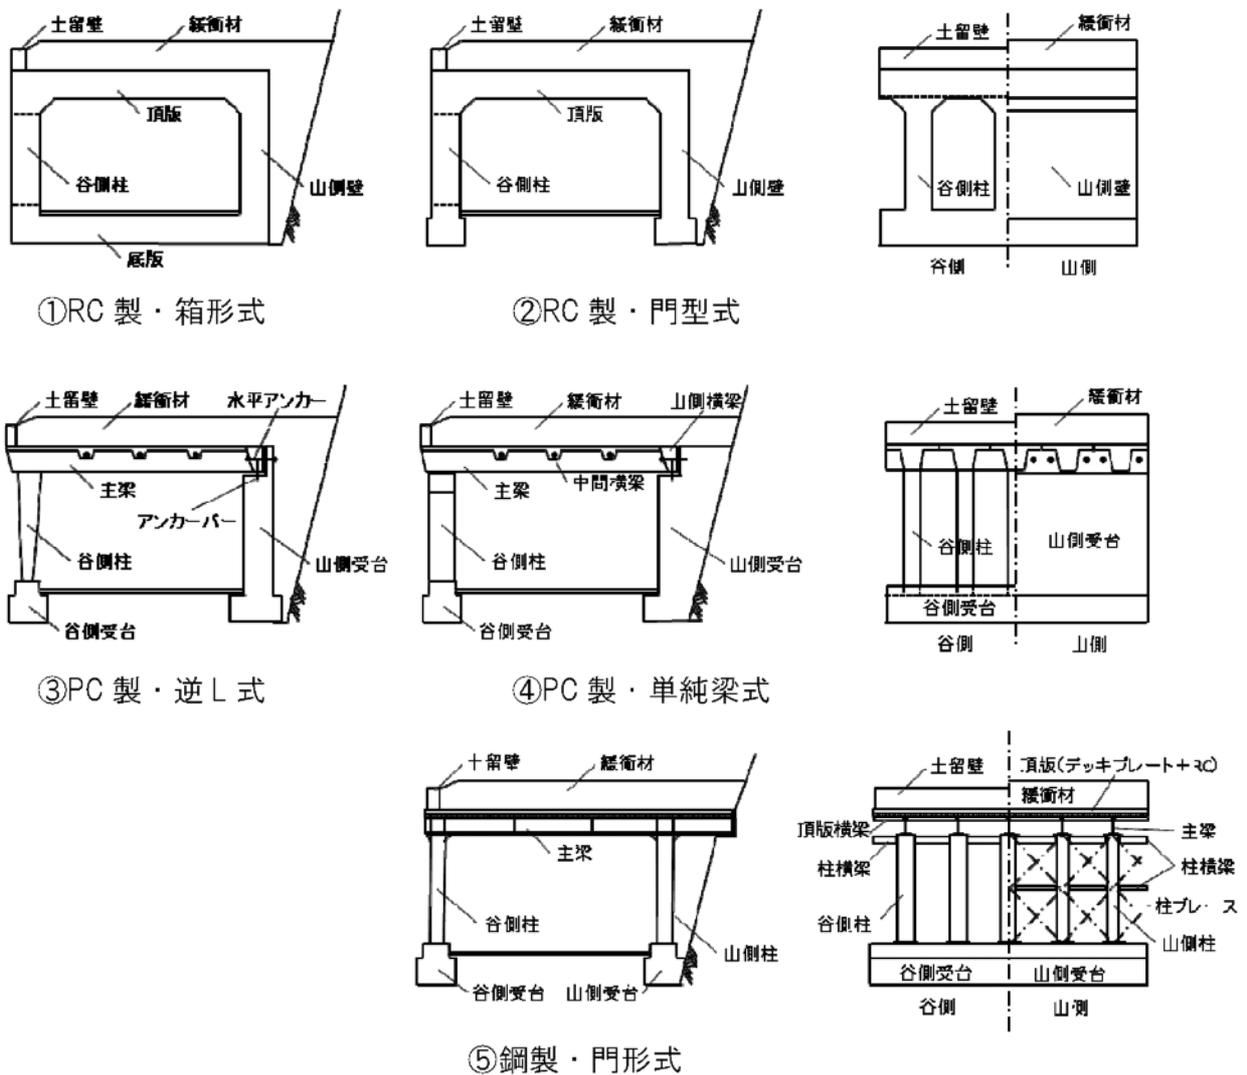
付図-2.1.1 対象とするシェッドの形式(ロックシェッドの例：緩衝材あり)

本参考資料(案)で対象とするロックシェッド・スノーシェッドの構造形式は、「落石対策便覧(平成12年6月)」(日本道路協会)に示されるものを想定している。(付図-2.1.1) なお、これらとは異なる形式のシェッドやスノーシェルター等にも適用が可能である。

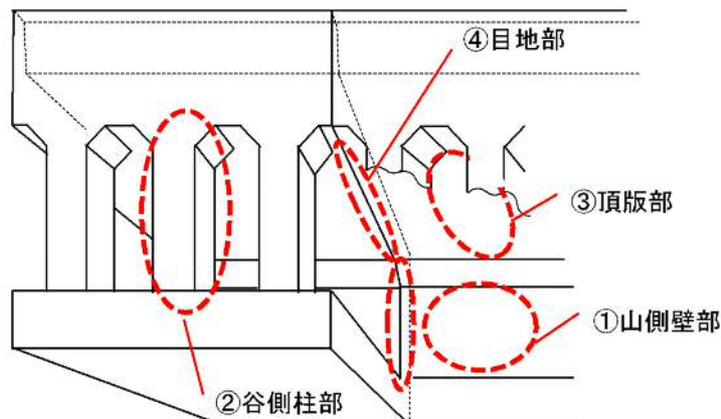
箱形 RC ロックシェッド

| 主な着目箇所 | 着目のポイント |
|---|--|
| ①山側壁部 | <ul style="list-style-type: none"> ■背面からの水が供給されることから、ひびわれ部では遊離石灰や錆汁が生じやすい。 ■寒冷地においては、壁下部に凍結防止剤の散布の影響による塩害・凍害劣化を生じやすい。 |
| ②谷側柱部 | <ul style="list-style-type: none"> ■雨水が直接かかるなど環境が厳しく、損傷が生じやすい。 ■地盤の影響を直接受け、沈下などが生じることがある。谷側が土砂のり面・斜面である場合には亀裂・地すべり・崩壊・流出などに留意する。 ■沿岸道路では、飛来塩分に曝され、塩害劣化を生じやすい。設計年次の古いシェッドでは鉄筋のかぶりが小さい。 ■寒冷地においては、柱下部に凍結防止剤の散布の影響による塩害・凍害劣化を生じやすい。 |
| ③頂版部 | <ul style="list-style-type: none"> ■上面からの水が供給されることから、ひびわれ部では遊離石灰や錆汁が生じやすい。 |
| ④目地部 | <ul style="list-style-type: none"> ■躯体の移動などに伴う目地処理、防水処理の損傷により、目地部からの漏水、背面土砂の流出が生じる場合がある。 ■寒冷地においては、頂版部からの漏水により、つららが発生し、第三者被害の恐れがある。 |

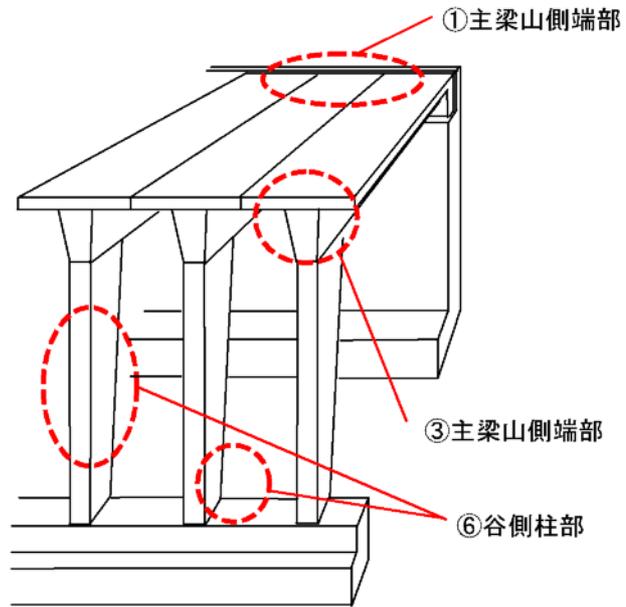
逆L形PCスノーシェッド

| 主な着目箇所 | 着目のポイント |
|---|---|
| ①主梁山側端部 | <ul style="list-style-type: none"> ■山側主梁端部と山側受台胸壁部の隙間（遊間）の防水が十分でない場合、漏水の発生により、主梁や受台の損傷のみならず、支承部の腐食などが生じることがある。 ■上部工の異常移動や下部工の移動・沈下等により、遊間部の防水工に損傷を生じていることがある。 ■落石時や地震時において、アンカー近傍部に大きな応力を受けやすく、割れ、破損、もしくは破断が生じやすい。 ■端部付近腹部には、せん断ひびわれが生じやすい。 |
| ②主梁支間中央部 | <ul style="list-style-type: none"> ■大きな曲げ応力が発生する部位であり、ひびわれなどで部材が大きく損傷すると、上部工の落下など致命的な影響が懸念される。 ■PC鋼材の腐食により、主梁下面に縦方向方のひびわれが生じることがある。 ■通行車両（大型重機等）の衝突による変形や欠損が生じていることがある。 |
| ③主梁谷側端部 | <ul style="list-style-type: none"> ■谷側端部は庇となっており、寒冷地においては、つららや融雪期の乾湿繰り返しにより凍害劣化を生じやすい。 |
| ⑤横梁部 | <ul style="list-style-type: none"> ■PC鋼材の腐食により、横梁下面に縦方向方のひびわれが生じることがある。 |
| ⑥谷側柱部 | <ul style="list-style-type: none"> ■グラウト不良などにより、柱に沿った鉛直方向のひびわれが生じることがある。 ■沿岸道路では、特に谷側柱部は海からの飛来塩分に曝され、塩害劣化を生じやすい。 ■寒冷地においては、柱下部に凍結防止剤の散布の影響による塩害・凍害劣化を生じやすい。 |

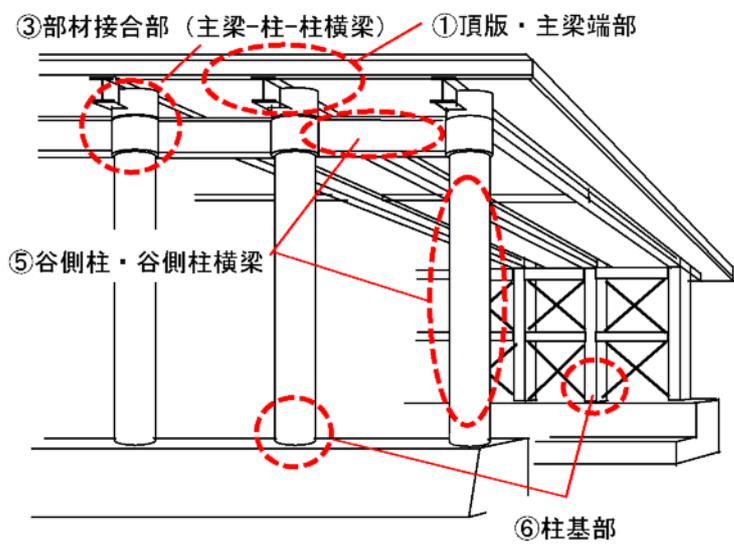
門形鋼製スノーシェッド

| 主な着目箇所 | 着目のポイント |
|---|--|
| ①頂版・主梁端部 | <ul style="list-style-type: none"> ■雨水が直接かかる場所では，腐食が生じやすい。 ■沿岸道路では，海からの飛来塩分に曝され，谷側端部には塩害劣化が生じやすい。 |
| ②主梁支間中央部 | <ul style="list-style-type: none"> ■落石時や地震時に大きな応力を受けやすく，割れ，破損，もしくは破断が生じやすい。 ■通行車両（大型重機等）の衝突による変形や欠損が生じていることがある。 |
| ③部材接合部 （主梁-柱-柱横梁） | <ul style="list-style-type: none"> ■主梁-柱接合部は，落石時や地震時に大きな応力を受けやすく，割れ，破損，もしくは破断が生じやすい。 ■部材が輻輳して狭隘部となりやすく，腐食環境が厳しい場合が多く，局部腐食や異常腐食が進行しやすい。 |
| ④継手部 | <ul style="list-style-type: none"> ■ボルト継手部は，連結板やボルト・ナットによって雨水や塵埃の堆積が生じやすく，腐食が生じやすい。 ■ボルト，ナット，連結板は，角部・縁部で塗膜が損傷しやすいだけでなく，塗装膜厚が確保しにくい部位であるため，防食機能の低下や腐食が進行しやすい。 ■溶接継手部は，亀裂が発生しやすい。 |
| ⑤谷側柱・谷側柱横梁 | <ul style="list-style-type: none"> ■雨水が直接かかる場所では，腐食が生じやすい ■沿岸道路では，海からの飛来塩分に曝され，塩害劣化を生じやすい。 |
| ⑥柱基部 | <ul style="list-style-type: none"> ■路面水，特に凍結防止剤を含む路面水の飛散により，局部腐食や異常腐食が生じやすい場合がある。 ■コンクリート埋め込み部には土砂や水がたまりやすく，局部腐食や異常腐食も進行しやすい。 |

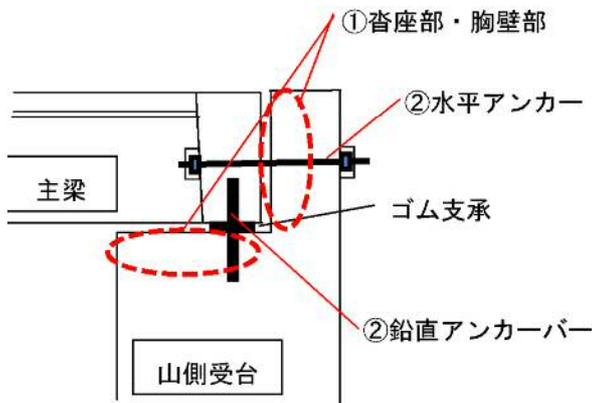
支承部構造（山側壁部）
[逆L型PC製の例]

| 主な着目箇所 | 着目のポイント |
|---|--|
| ①沓座部・胸壁部 | <ul style="list-style-type: none"> ■狭隘な空間となりやすく、高湿度や塵埃の堆積など腐食環境が激しい場合が多く、鋼材の局部腐食や異常腐食も進行しやすい。 ■落石時や地震時において、アンカー近傍に大きな応力が作用し、割れや破損が生じやすい。 |
| ②アンカー | <ul style="list-style-type: none"> ■落石時や地震時に大きな応力を受けやすく、破損や破断が生じることがある。 |
| ③アンカーボルト | <ul style="list-style-type: none"> ■落石時や地震時に大きな応力を受けやすく、破断が生じやすい。 ■ボルト、ナット部で塗膜が損傷しやすく、防食機能の低下や腐食が進行しやすい。 |

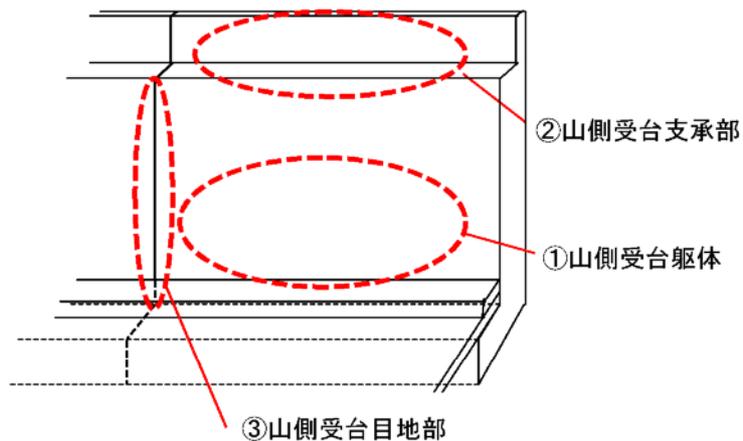
山側受台

| 主な着目箇所 | 着目のポイント |
|---|--|
| ①山側受台躯体 | <ul style="list-style-type: none"> ■雨水が直接かかる場所では、ひびわれが生じやすい。 ■背面からの水が供給されることから、ひびわれ部では遊離石灰や錆汁が生じやすい。 ■地盤の影響を直接受けることから、沈下・傾斜・移動が生じやすい。 ■寒冷地においては、受台下部に凍結防止剤の散布の影響による塩害・凍害劣化を生じやすい。 |
| ②山側受台支承部 | <ul style="list-style-type: none"> ■支承部は、狭隘な空間となりやすく、高湿度や塵埃の堆積など腐食環境が激しく、劣化も進行しやすい。 ■アンカーバー等が設置された支承部では、特にひびわれが生じやすい。 |
| ③山側受台目地部 | <ul style="list-style-type: none"> ■躯体の移動などに伴う目地処理、防水処理の損傷により、目地部からの漏水、背面土砂の流出が生じる場合がある。 |

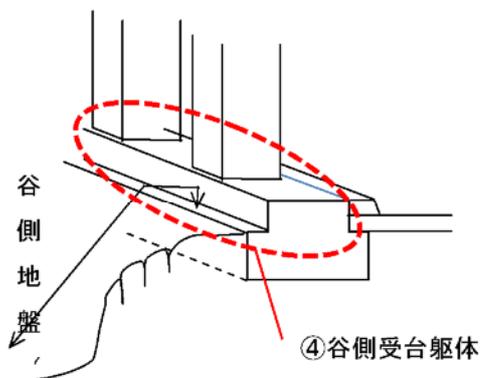
谷側受台

| 主な着目箇所 | 着目のポイント |
|---|--|
| ④谷側受台躯体 | <ul style="list-style-type: none"> ■谷側部では、雨水が直接かかるなど環境が厳しく、損傷が生じやすい。 ■地盤の影響を直接受けることから、沈下・傾斜・移動が生じやすい。谷側が土砂のり面・斜面である場合には亀裂・地すべり・崩壊・流出などに留意する。 ■沿岸道路では、海からの飛来塩分に曝され、塩害劣化を生じやすい。 ■寒冷地においては、凍結防止剤の散布の影響による塩害・凍害劣化を生じやすい。 |

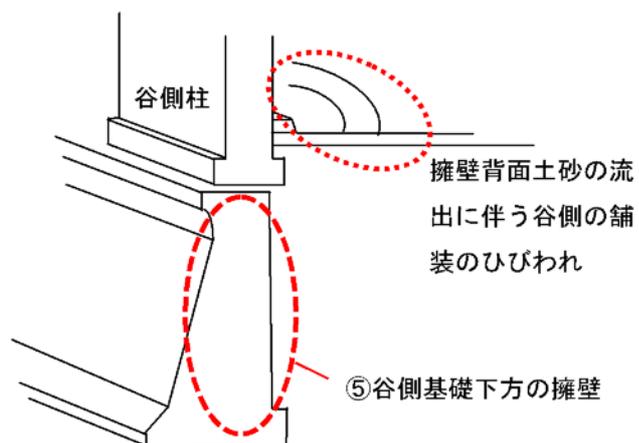
谷側基礎下方の擁壁

| 主な着目箇所 | 着目のポイント |
|---|--|
| ⑤谷側基礎下方の擁壁 | <ul style="list-style-type: none"> ■地盤（谷側斜面）の影響を直接受けることから、沈下・傾斜・移動が生じやすい。 ■河川近傍の護岸擁壁や海岸擁壁の場合には、擁壁背面（舗装下）の土砂流出（吸い出し）が生じることがある。この場合、兆候として舗装の谷側にひびわれが生じることがあるので留意する。 |

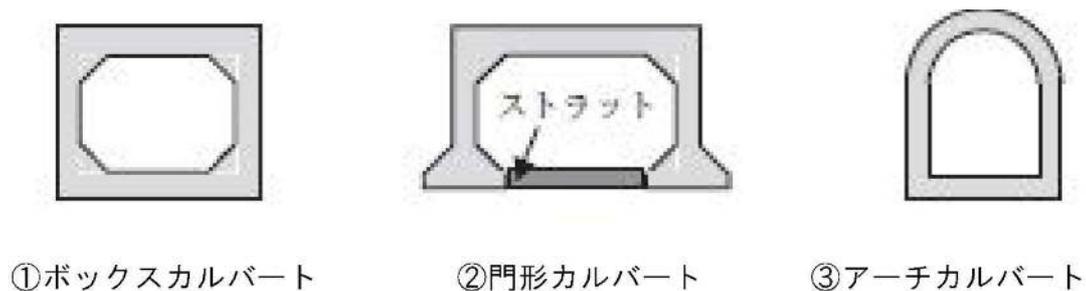
付図-2.2.1 対象とするカルバートの種類

本参考資料(案)で対象とする大型カルバートの構造形式は、剛性ボックスカルバートを想定している。断面形状の違い、場所打ちであるかプレキャスト部材によるかの違いはあるが、主としてコンクリート部材によるものである。(付図-2.2.1)
