シェッド、大型カルバート等 定期点検要領（案）

平成29年 9月（案）

高知県 土木部 道路課

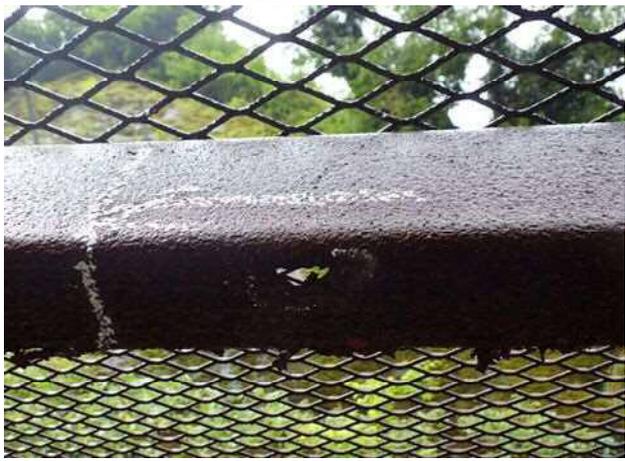
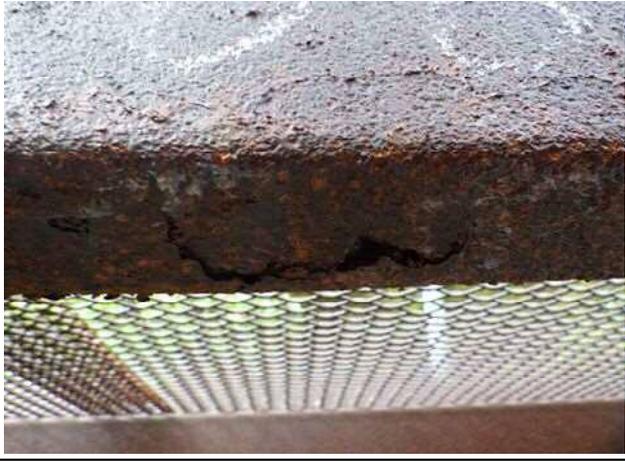
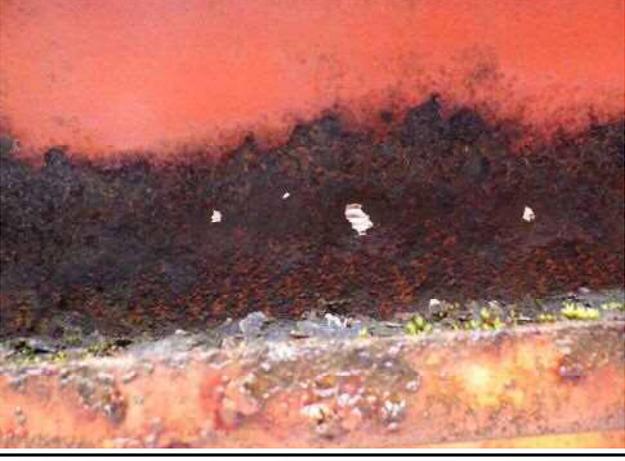
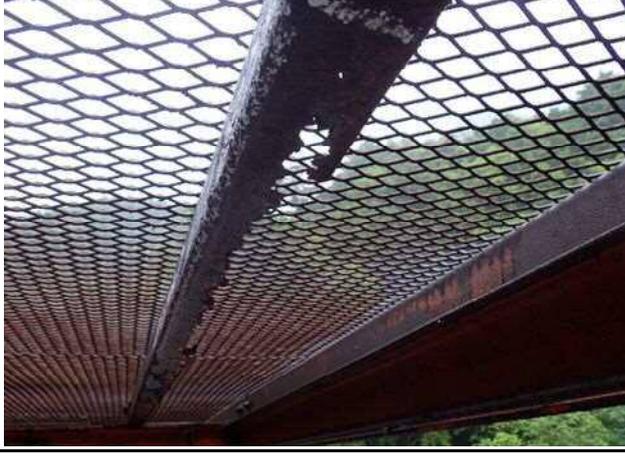
| 鋼部材の変状 | | ①腐食 | 1/2 |
| 判定区分 Ⅲ | 構造物の機能に支障が生じる可能性があり、早期に措置を構すべき状態。(早期処置段階) | | |
| | 例 | 横梁に局部的ではあるが著しい腐食が生じており、断面欠損(貫通穴)となっている。 第三者被害が懸念される。 | |

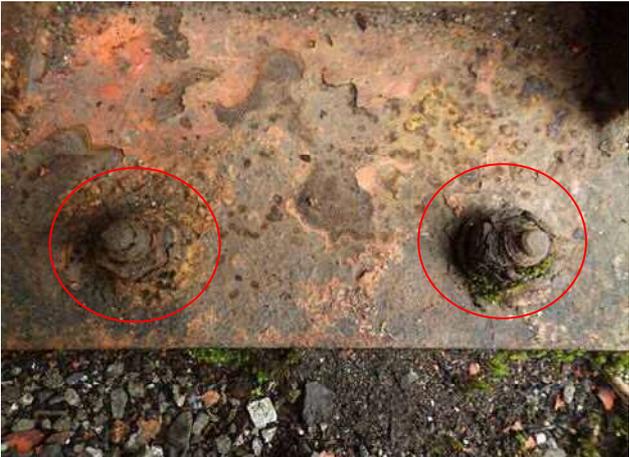
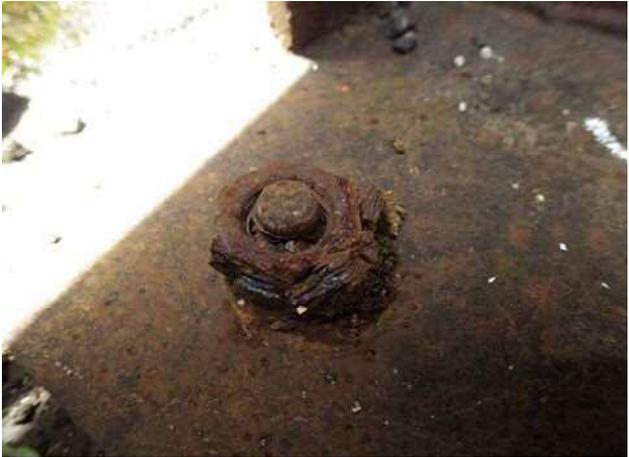
| 鋼部材の変状 | ①腐食 | 2/2 |
| 判定区分 II | 構造物の機能に支障が生じていないが、予防保全の観点から措置を構うことが望ましい状態。(予防保全段階) | |
| | 例 | 柱基部のアンカーボルト、ナットに腐食による層状剥離が生じている。 |

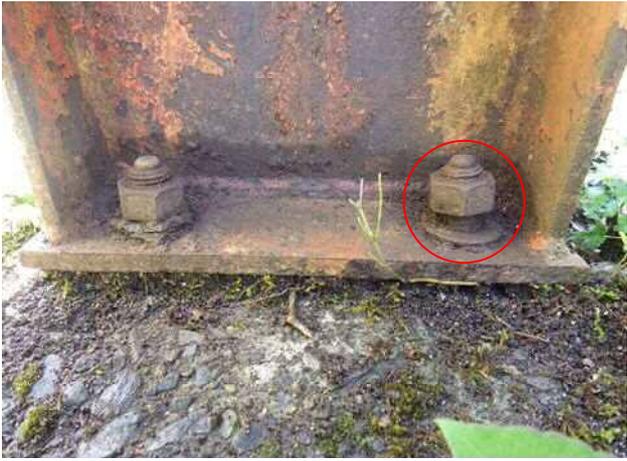
| 鋼部材の変状 | | ③ゆるみ・脱落 | 1/1 |
| | | 例 | 柱基部のアンカーボルトにナットのゆるみが生じている。 |

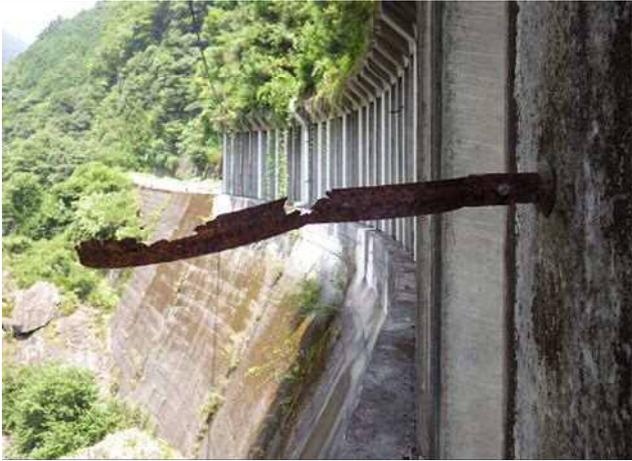
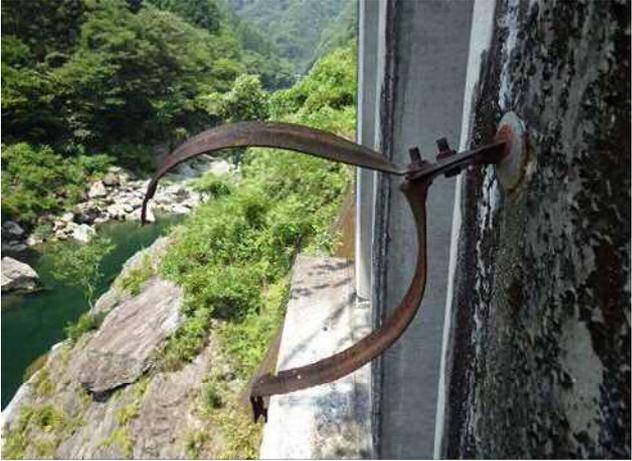
| 鋼部材の変状 | | ④破断 | 1/1 |
| | | 例 | 排水管の支持金具に著しい腐食により破断が生じている。 |

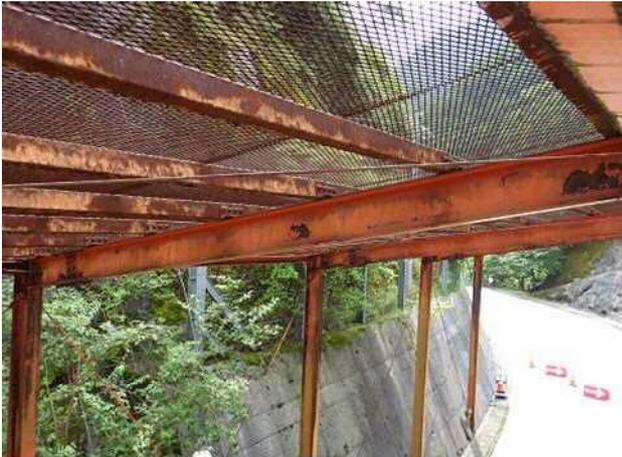
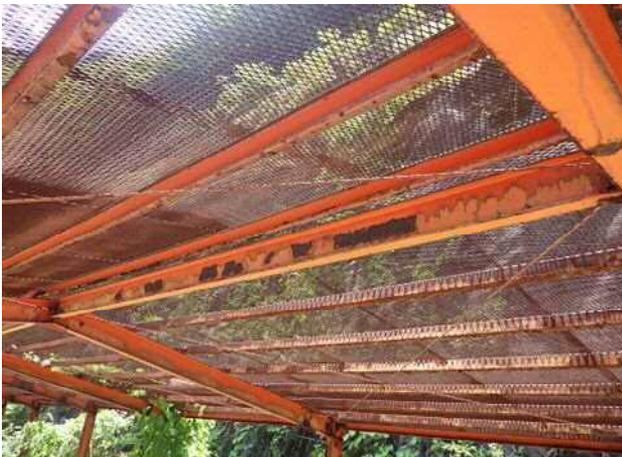
| 鋼部材の変状 | ⑤防食機能の劣化 | 1/1 |
| | 例 | <p>鋼材全体に経年劣化や雨水の影響による防食機能の劣化が生じている。 今後、腐食に進展する可能性があるため、経過観察は必要である。 今のところ構造物の機能には影響が無いと考え、健全と診断する。</p> |

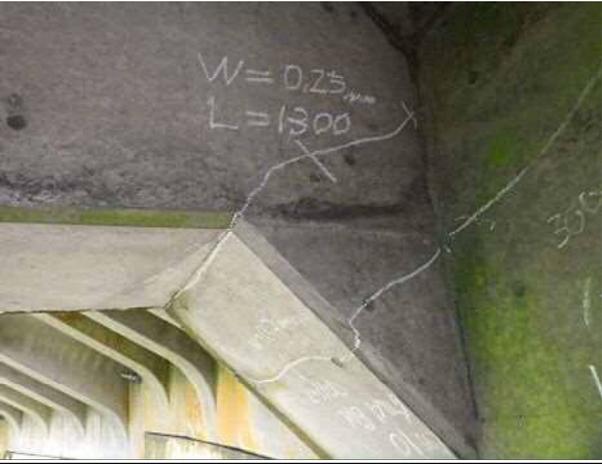
| コンクリートの変状 | | ⑥ひびわれ | 1/1 |
|---|---|--|---|
| | 例 | 主梁に温度・コンクリートの乾燥収縮によるものと推定される、幅0.25mm程度の軽微なひびわれが生じている。今後の経過観察は必要であるが、構造物の機能には影響が無いと考え、健全と診断する。 | |

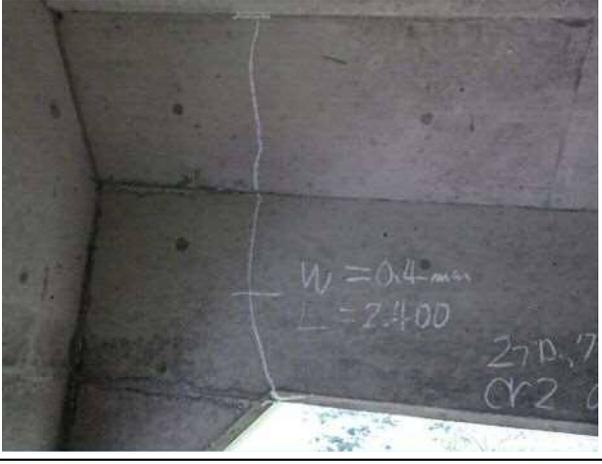
| コンクリートの変状 | | ⑥ひびわれ | 1/1 |
|---|---|--|---|
| | 例 | 横梁に温度・コンクリートの乾燥収縮によるものと推定される、幅0.4mm程度の局部的で軽微なひびわれが生じている。今後の経過観察は必要であるが、構造物の機能には影響が無いと考え、健全と診断する。 | |

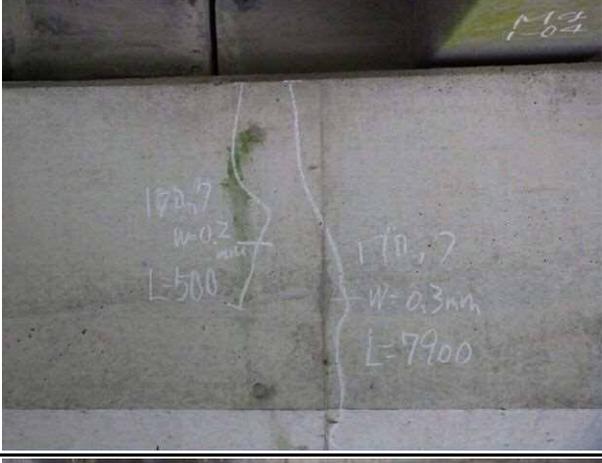
| コンクリートの変状 | | ⑥ひびわれ | 1/1 |
|---|---|--|---|
| | 例 | 山側受台に温度・コンクリートの乾燥収縮によるものと推定される、幅0.2~0.3mm程度の軽微なひびわれが生じている。今後の経過観察は必要であるが、構造物の機能には影響が無いと考え、健全と診断する。 | |

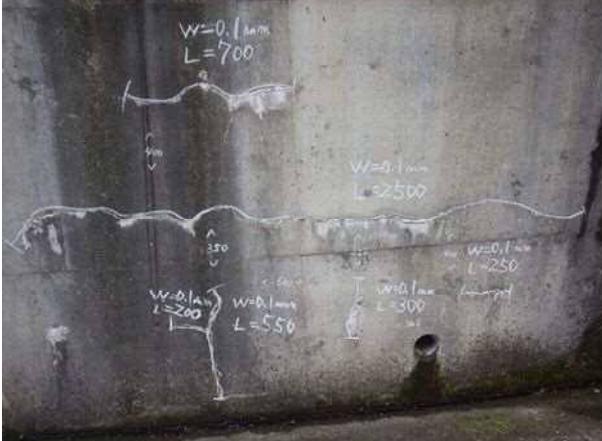
| コンクリートの変状 | | ⑥ひびわれ | 1/1 |
|---|---|--|---|
| | 例 | 山側受台に幅0.1mm程度の軽微な水平ひびわれが生じている。今後の経過観察は必要であるが、構造物の機能には影響が無いと考え、健全と診断する。 | |

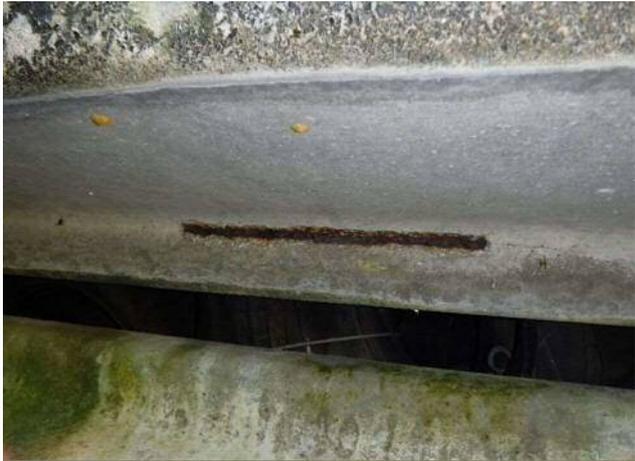
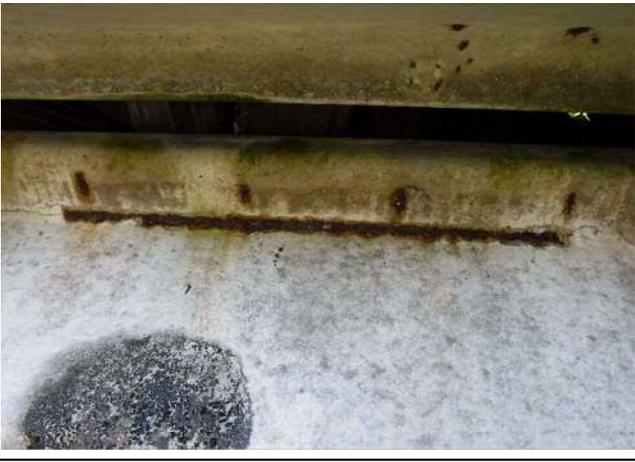
| コンクリートの変状 | | ⑦剥離・鉄筋の露出 | 1/2 |
| | | 例 | 横梁にかぶり不足と思われる剥離・鉄筋露出が生じている。 塩害環境下であり、今後の鉄筋腐食の進行が懸念される。 |

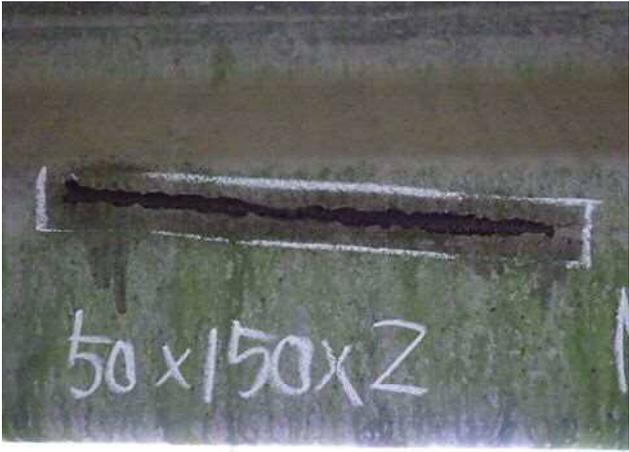
| コンクリートの変状 | ⑦剥離・鉄筋の露出 | 2/2 |
|---|---|---|
| | 例 | <p>主梁にかぶり不足と思われる剥離・鉄筋露出が生じている。 今後の経過観察は必要であるが、構造物の機能には影響が無いと考え、健全と診断する。</p> |

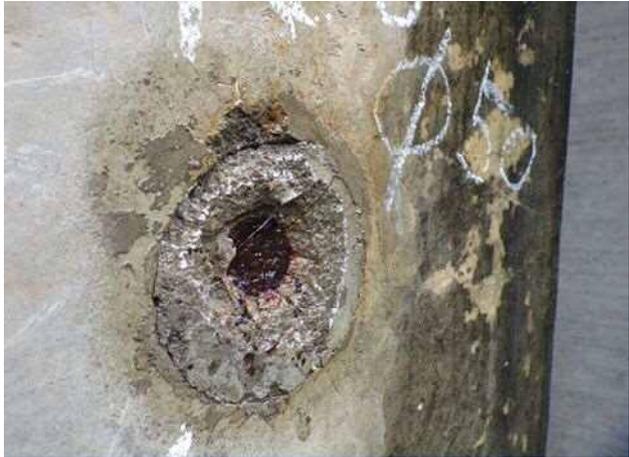
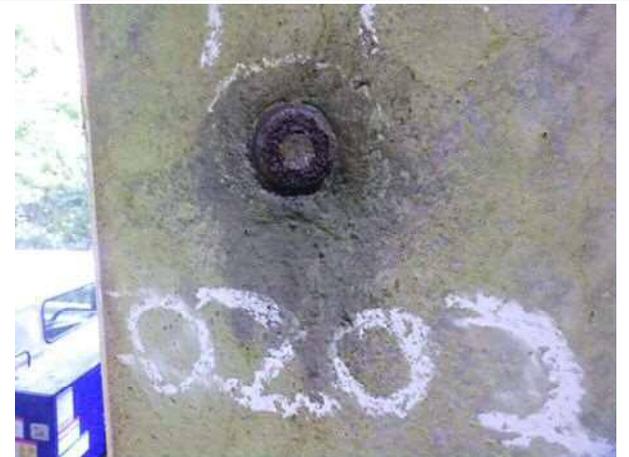
| コンクリートの変状 | ⑦剥離・鉄筋の露出 | 2/2 |
|---|---|---|
| | 例 | <p>主梁の運搬時、吊り金具切断後の後打ちコンクリート部に剥離・鉄筋露出が生じている。 今後の経過観察は必要であるが、構造物の機能には影響が無いと考え、健全と診断する。</p> |

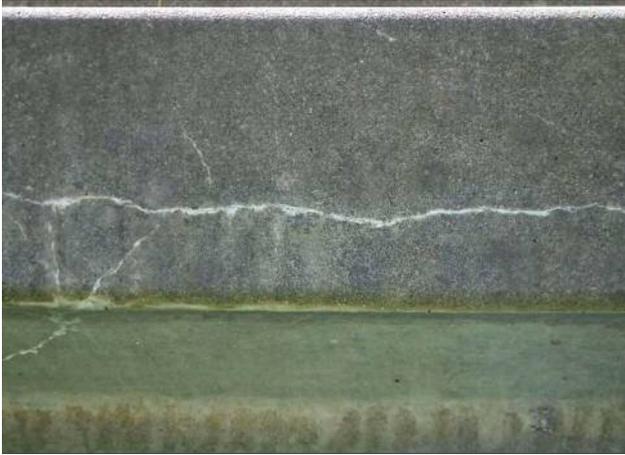
| コンクリートの変状 | ⑧漏水・遊離石灰 | 1/2 |
|---|--|---|
| | 例 | 横梁に幅0.1mm程度で遊離石灰を伴ったひびわれが生じている。 塩害環境下であり、今後の鉄筋腐食の進行が懸念される。 |

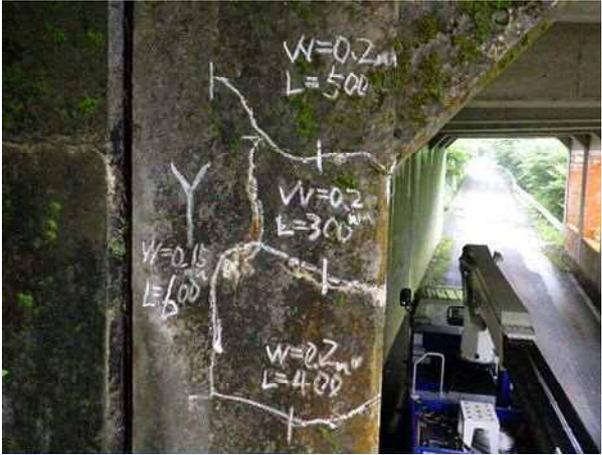
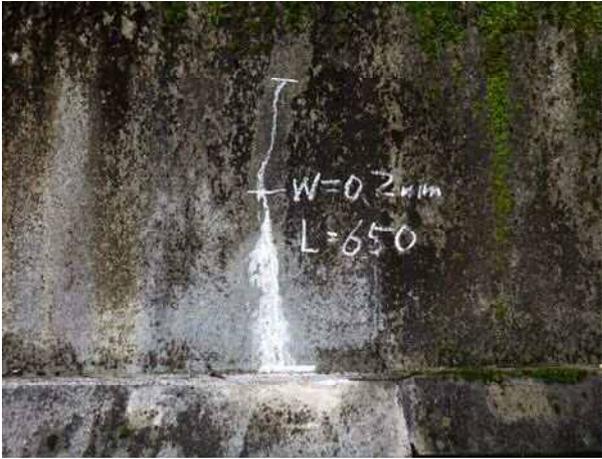
| コンクリートの変状 | | ⑧漏水・遊離石灰 | 2/2 |
|---|---|---|---|
| | 例 | <p>横梁に幅0.2mm程度で遊離石灰を伴ったひびわれが生じている。 今後の経過観察は必要であるが、構造物の機能には影響が無いと考え、健全と診断する。</p> | |

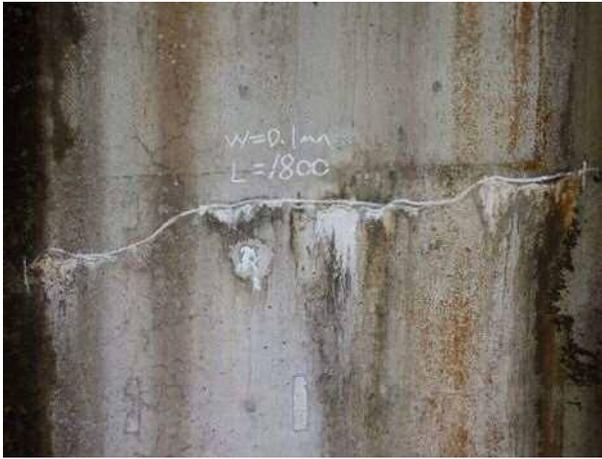
| コンクリートの変状 | | ⑧漏水・遊離石灰 | 2/2 |
|---|---|---|---|
| | 例 | <p>横梁に幅0.1mm程度で遊離石灰を伴ったひびわれが生じている。 今後の経過観察は必要であるが、構造物の機能には影響が無いと考え、健全と診断する。</p> | |

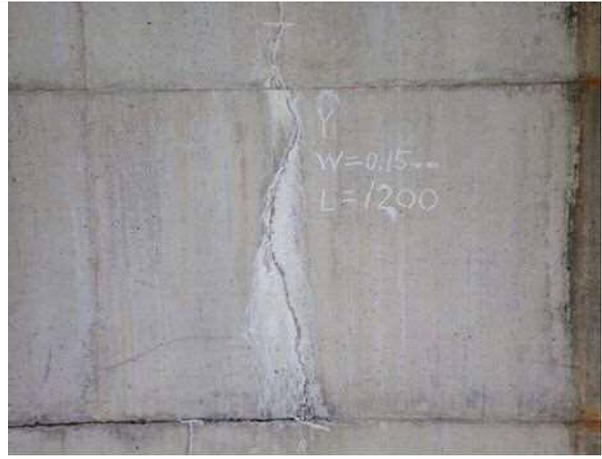
| コンクリートの変状 | | ⑧漏水・遊離石灰 | 2/2 |
|---|---|---|---|
| | 例 | <p>横梁に幅0.15mm程度で遊離石灰を伴ったひびわれが生じている。 今後の経過観察は必要であるが、構造物の機能には影響が無いと考え、健全と診断する。</p> | |

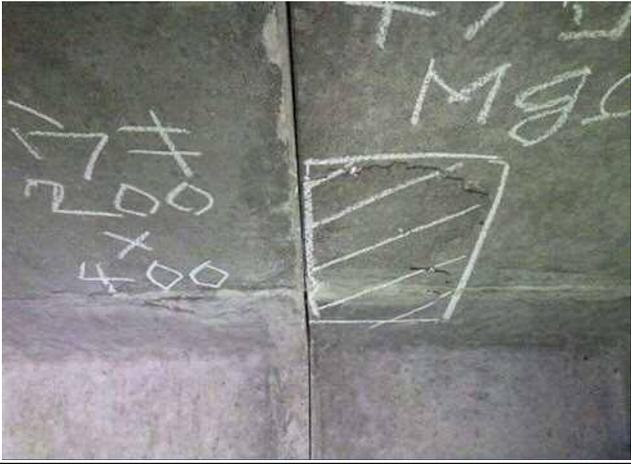
| コンクリートの変状 | | ⑨うき | 1/1 |
|---|---|---|---|
| | 例 | 主梁の接合部にうきが生じている。今後の経過観察は必要であるが、構造物の機能には影響が無いと考え、健全と診断する。 | |

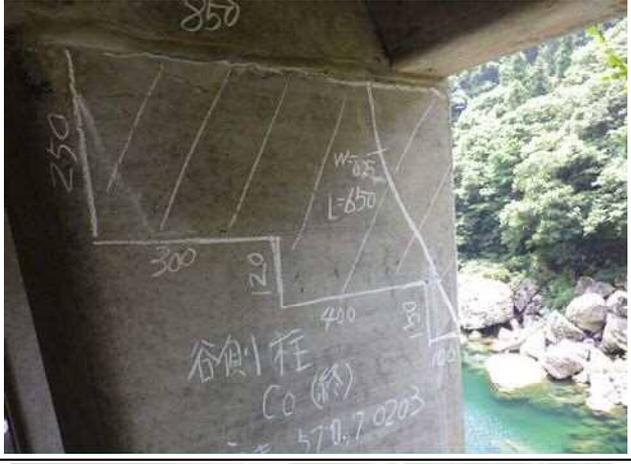
| コンクリートの変状 | | ⑨うき | 1/1 |
|---|---|---|---|
| | 例 | 谷側柱の上端接合部付近にうきが生じている。今後の経過観察は必要であるが、構造物の機能には影響が無いと考え、健全と診断する。 | |

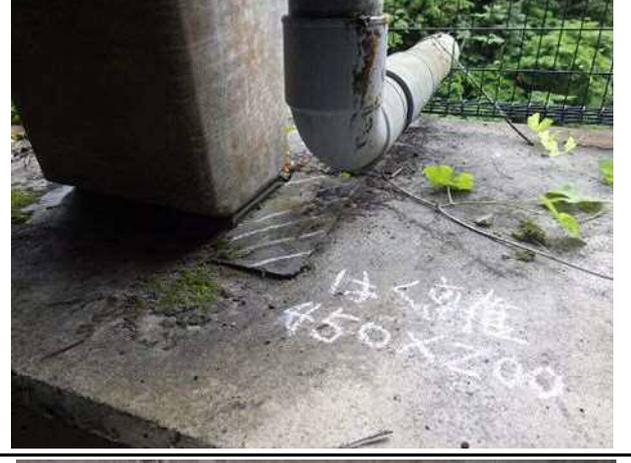
| コンクリートの変状 | | ⑨うき | 1/1 |
|---|---|---|---|
| | 例 | 谷側受台の柱基部、後打ちコンクリート部にうきが生じている。今後の経過観察は必要であるが、構造物の機能には影響が無いと考え、健全と診断する。 | |

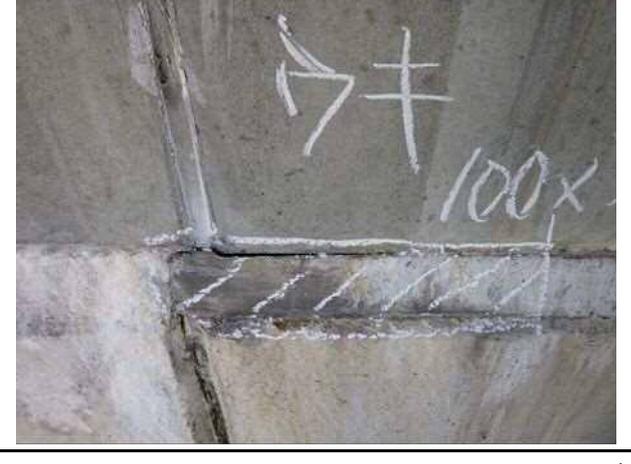
| コンクリートの変状 | | ⑨うき | 1/1 |
|---|---|---|---|
| | 例 | 山側受台の主梁接続部、後打ちコンクリート部にうきが生じている。今後の経過観察は必要であるが、構造物の機能には影響が無いと考え、健全と診断する。 | |

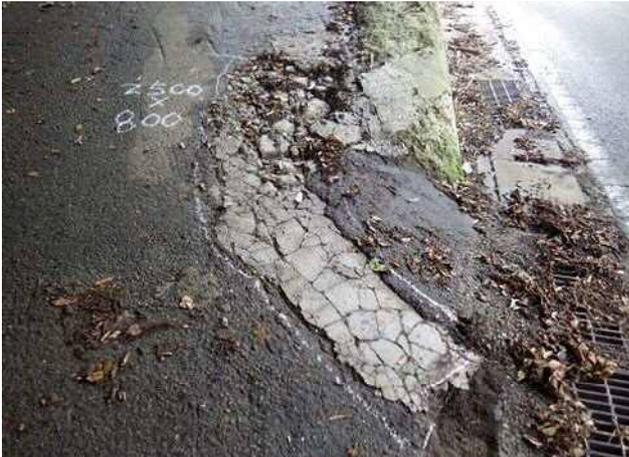
| その他の変状 | ⑩路面の凹凸（舗装の異常） | 1/2 |
|---|--|---|
| | 例 | 路面の坂路接続部に路面の凹凸（舗装の異常）が生じている。 補修跡が見られるため、再劣化している。 |

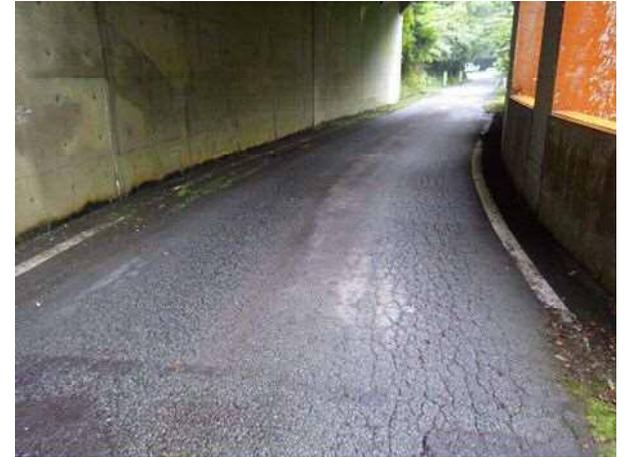
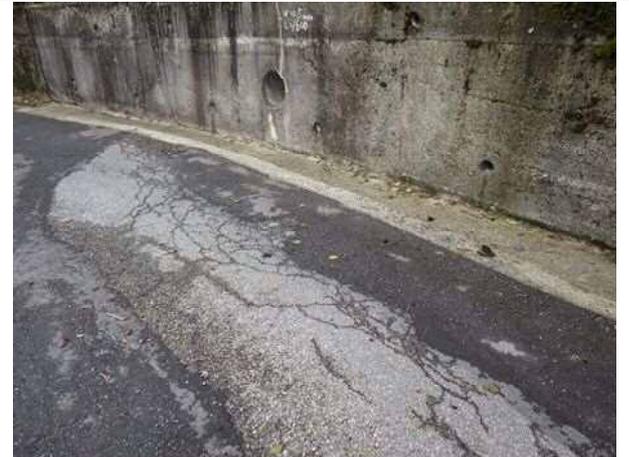
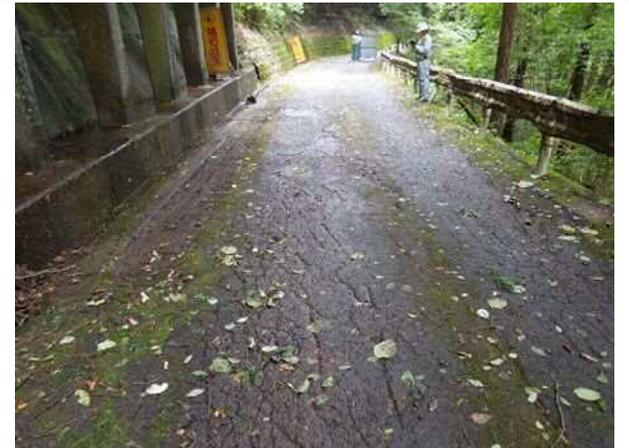
| その他の変状 | ⑩路面の凹凸（舗装の異常） | 1/2 |
|---|--|---|
| | 例 | 路面全体に路面の凹凸（舗装の異常）が生じている。 受台基礎施工時の埋め戻し土の転圧不足によるものと推定する。 |

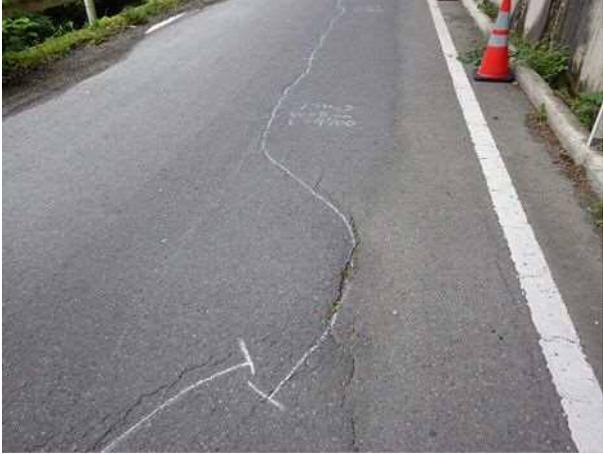
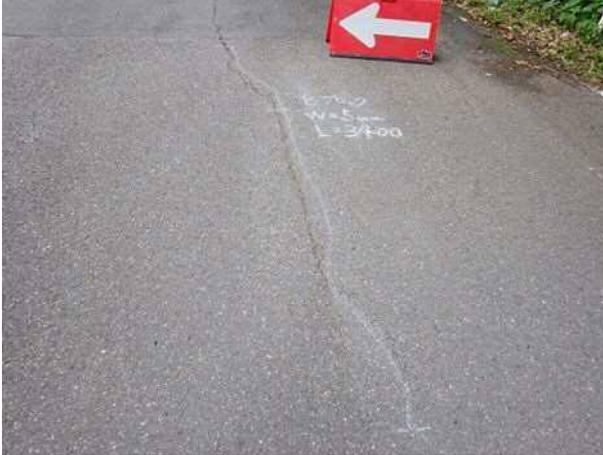
| その他の変状 | ⑩路面の凹凸（舗装の異常） | 2/2 |
|--|---|---|
| | 例 | <p>路面に局所的な路面の凹凸（舗装の異常）が生じている。 今後の経過観察は必要であるが、走行時の機能には影響が無いと考え、健全と診断する。</p> |

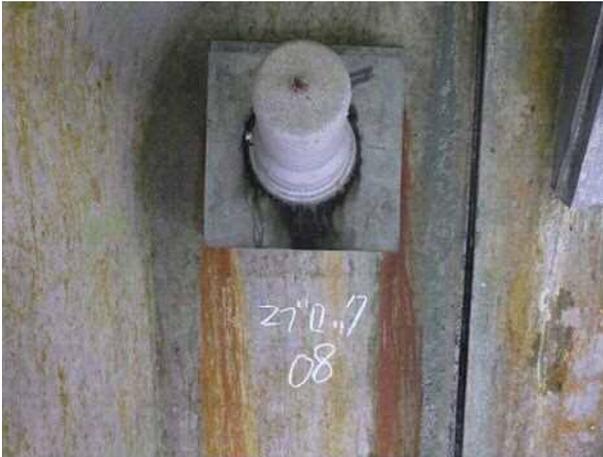
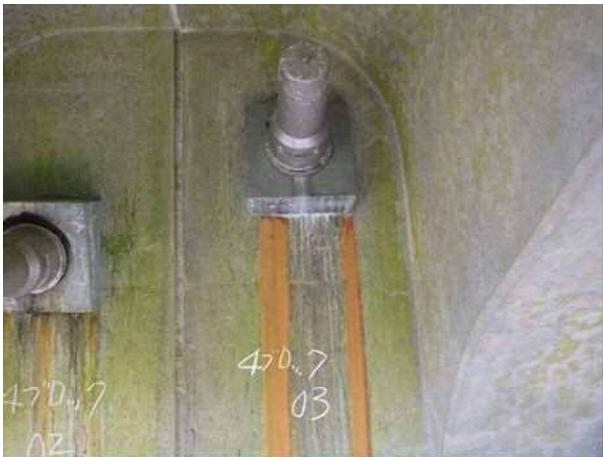
| その他の変状 | ⑭ 定着部の変状 | 1/2 |
| | 例 | 山側アースアンカー定着部支圧板より錆汁を伴った漏水が生じている。 PC鋼材等の腐食が懸念される。 |

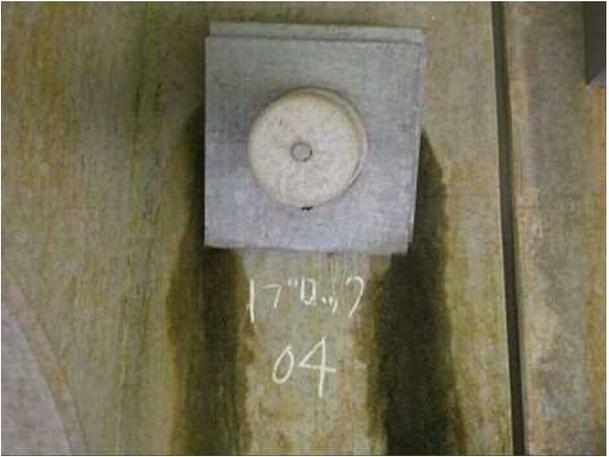
| その他の変状 | ⑱変形・欠損 | 2/2 |
|--|---|---|
| | 例 | <p>山側アースアンカー定着部支圧板より漏水が生じている。 今後の経過観察は必要であるが、構造物の機能には影響が無いと考え、健全と診断する。</p> |

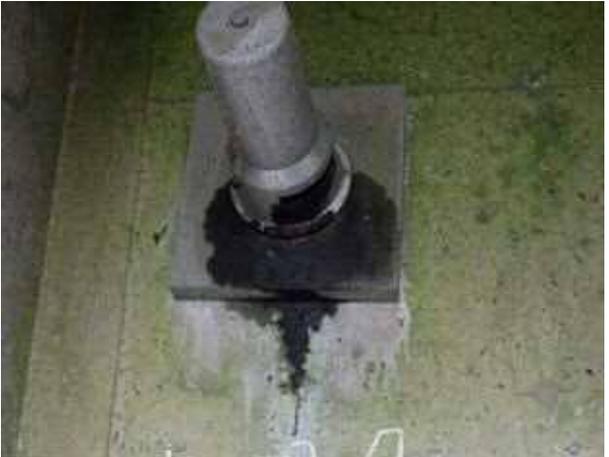
| その他の変状 | ⑱変形・欠損 | 2/2 |
|--|---|---|
| | 例 | <p>山側アースアンカー定着部支圧板より充填材の漏水が生じている。 今後の経過観察は必要であるが、構造物の機能には影響が無いと考え、健全と診断する。</p> |

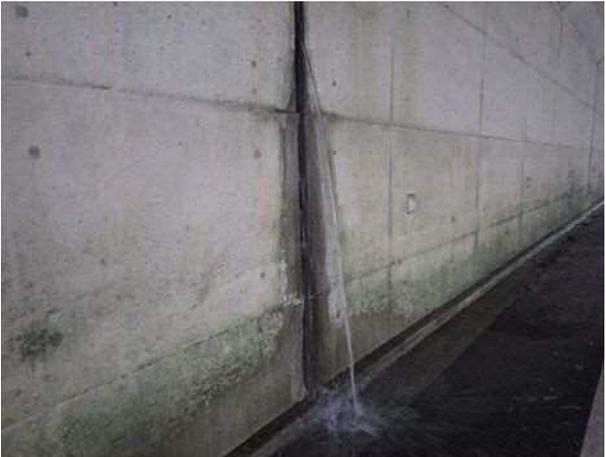
| その他の変状 | ⑩漏水・滞水 | 1/2 |
| | 例 | 山側受台、目地部より雨水の流出（漏水・滞水）が生じている。 路面上に滞水する可能性がある。 |

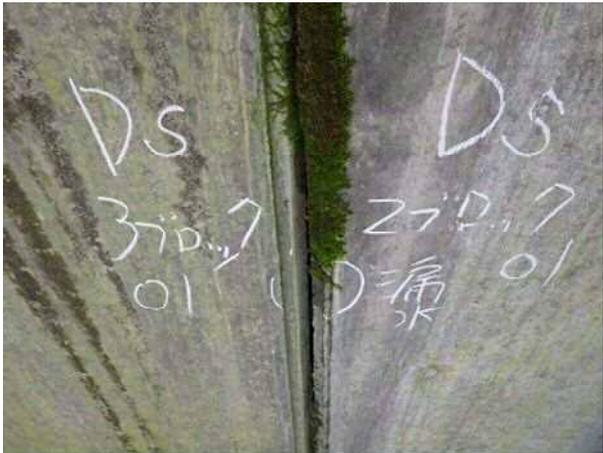
| その他の変状 | ⑩漏水・滞水 | 2/2 | | | |
|---|--|---|--|--|--|
| | <table border="1"> <tr> <td data-bbox="794 259 911 293">例</td> <td data-bbox="911 259 1441 293"></td> </tr> <tr> <td colspan="2" data-bbox="794 293 1441 725"> <p>頂版、目地部より漏水・滞水が生じている。 今後の経過観察は必要であるが、構造物の機能には影響が無いと考え、健全と診断する。</p> </td> </tr> </table> | 例 | | <p>頂版、目地部より漏水・滞水が生じている。 今後の経過観察は必要であるが、構造物の機能には影響が無いと考え、健全と診断する。</p> | |
| <p>頂版、目地部より漏水・滞水が生じている。 今後の経過観察は必要であるが、構造物の機能には影響が無いと考え、健全と診断する。</p> | | | | | |

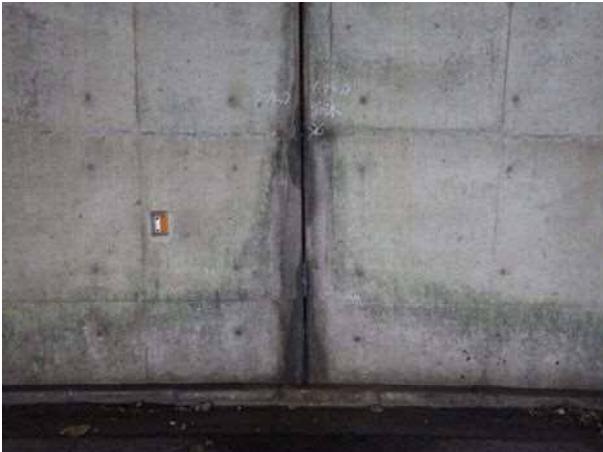
| その他の変状 | ⑩漏水・滞水 | 2/2 | | | |
|---|--|---|--|--|--|
| | <table border="1"> <tr> <td data-bbox="794 725 911 759">例</td> <td data-bbox="911 725 1441 759"></td> </tr> <tr> <td colspan="2" data-bbox="794 759 1441 1191"> <p>山側受台、目地部より漏水・滞水が生じている。 今後の経過観察は必要であるが、構造物の機能には影響が無いと考え、健全と診断する。</p> </td> </tr> </table> | 例 | | <p>山側受台、目地部より漏水・滞水が生じている。 今後の経過観察は必要であるが、構造物の機能には影響が無いと考え、健全と診断する。</p> | |
| <p>山側受台、目地部より漏水・滞水が生じている。 今後の経過観察は必要であるが、構造物の機能には影響が無いと考え、健全と診断する。</p> | | | | | |

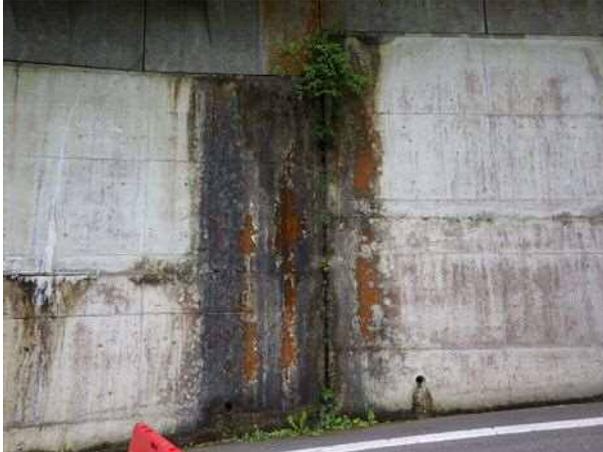
| その他の変状 | ⑩漏水・滞水 | 2/2 | | | |
|---|--|---|--|--|--|
| | <table border="1"> <tr> <td data-bbox="794 1191 911 1225">例</td> <td data-bbox="911 1191 1441 1225"></td> </tr> <tr> <td colspan="2" data-bbox="794 1225 1441 1657"> <p>山側受台、目地部より漏水・滞水が生じている。 今後の経過観察は必要であるが、構造物の機能には影響が無いと考え、健全と診断する。</p> </td> </tr> </table> | 例 | | <p>山側受台、目地部より漏水・滞水が生じている。 今後の経過観察は必要であるが、構造物の機能には影響が無いと考え、健全と診断する。</p> | |
| <p>山側受台、目地部より漏水・滞水が生じている。 今後の経過観察は必要であるが、構造物の機能には影響が無いと考え、健全と診断する。</p> | | | | | |

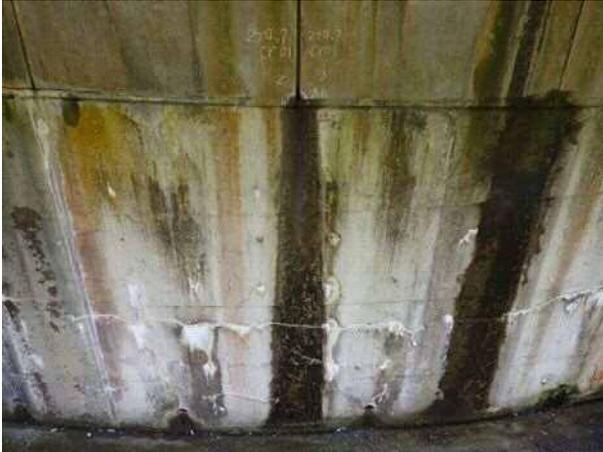
| その他の変状 | ⑩漏水・滞水 | 2/2 | | | |
|---|--|---|--|--|--|
| | <table border="1"> <tr> <td data-bbox="794 1657 911 1691">例</td> <td data-bbox="911 1657 1441 1691"></td> </tr> <tr> <td colspan="2" data-bbox="794 1691 1441 2116"> <p>山側受台、目地部より漏水・滞水が生じている。 今後の経過観察は必要であるが、構造物の機能には影響が無いと考え、健全と診断する。</p> </td> </tr> </table> | 例 | | <p>山側受台、目地部より漏水・滞水が生じている。 今後の経過観察は必要であるが、構造物の機能には影響が無いと考え、健全と診断する。</p> | |
| <p>山側受台、目地部より漏水・滞水が生じている。 今後の経過観察は必要であるが、構造物の機能には影響が無いと考え、健全と診断する。</p> | | | | | |

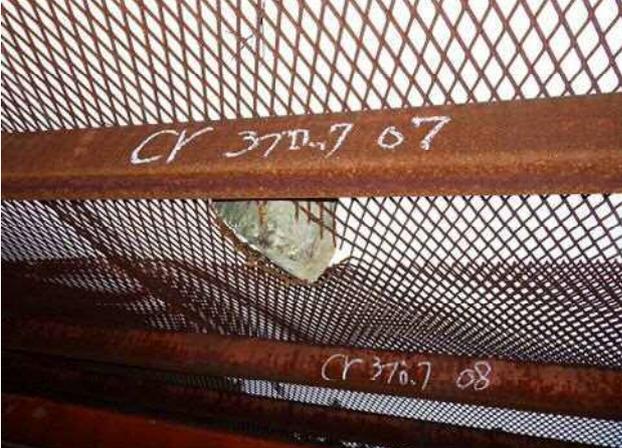
| その他の変状 | ⑱変形・欠損 | 1/2 |
|---|---|---|
| | 例 | <p>頂版の防護網（エキスパンドメタル）に落石による変形・欠損（破損）が生じている。 第三者被害が懸念される。</p> |

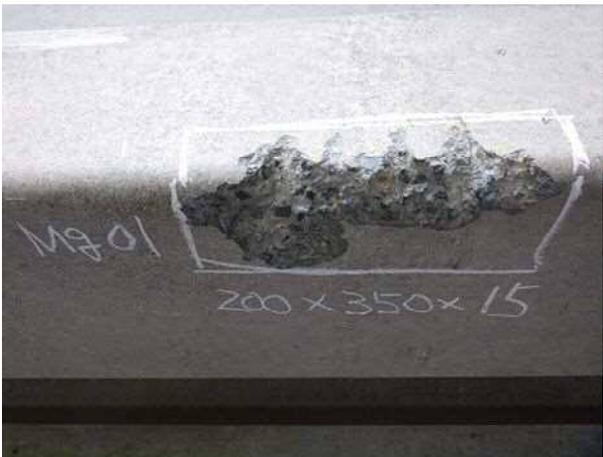
| その他の変状 | ⑱変形・欠損 | 2/2 |
|---|---|---|
| | 例 | <p>主梁に搬入時又は車両通行時のあて傷と思われる欠損が生じている。 今後の経過観察は必要であるが、構造物の機能には影響が無いと考え、健全と診断する。</p> |

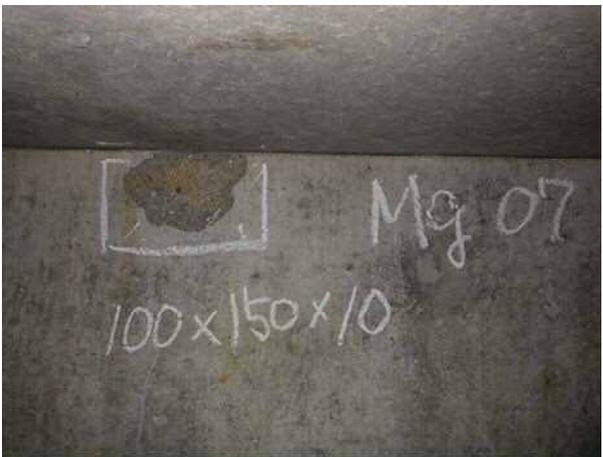
| その他の変状 | ⑱変形・欠損 | 2/2 |
|---|---|---|
| | 例 | <p>主梁に施工時のあて傷と思われる欠損が生じている。 今後の経過観察は必要であるが、構造物の機能には影響が無いと考え、健全と診断する。</p> |

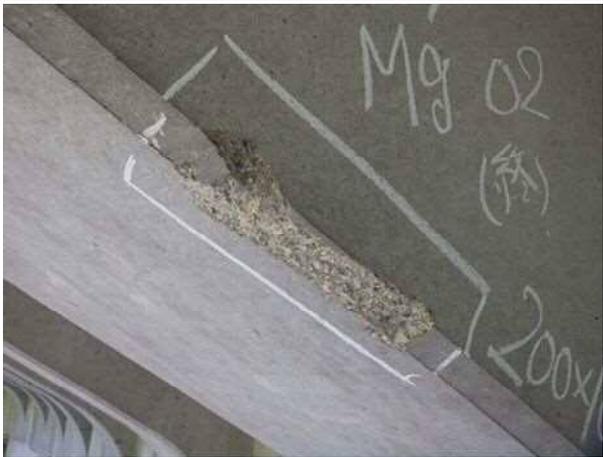
| その他の変状 | ⑱変形・欠損 | 2/2 |
|---|---|---|
| | 例 | <p>横梁に施工時のあて傷と思われる欠損が生じている。 今後の経過観察は必要であるが、構造物の機能には影響が無いと考え、健全と診断する。</p> |

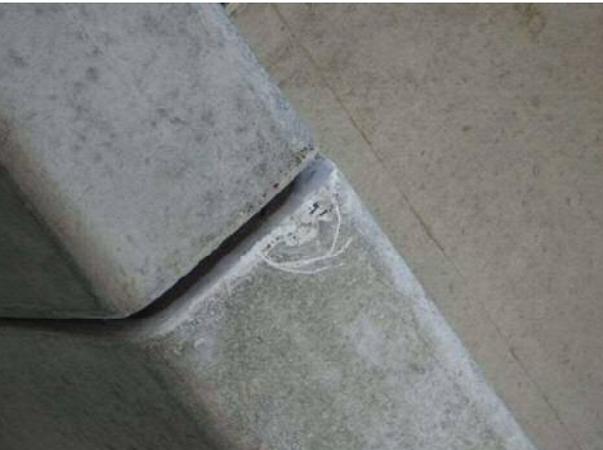
| その他の変状 | ⑱変形・欠損 | 2/2 |
|---|---|---|
| | 例 | <p>横梁に施工時のあて傷と思われる欠損が生じている。 今後の経過観察は必要であるが、構造物の機能には影響が無いと考え、健全と診断する。</p> |

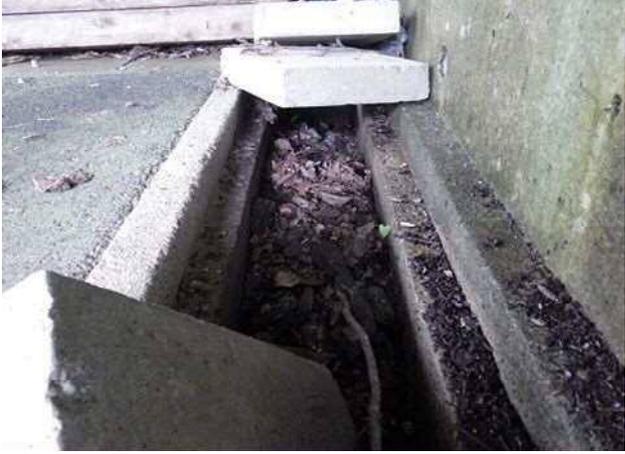
| その他の変状 | ⑱土砂詰まり | 1/2 |
|---|--|---|
| | 例 | 山側の側溝に著しい土砂詰まりが生じている。 |

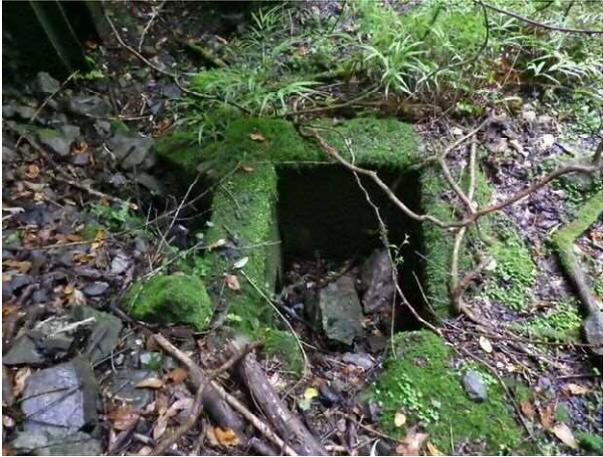
| その他の変状 | ⑱土砂詰まり | 2/2 |
|---|---|---|
| | 例 | 谷側の集水柵に軽微な土砂詰まりが生じている。 |

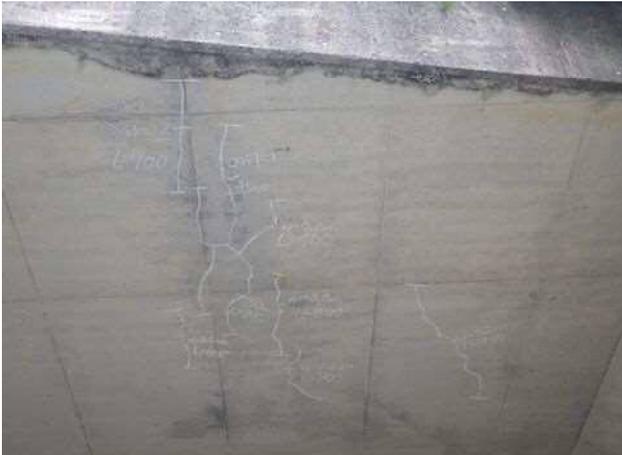
| コンクリート部材の変状 | ⑥ひびわれ | 1/1 |
|---|---|---|
| | 例 | <p>頂版に温度・コンクリートの乾燥収縮によるものと推定される、幅0.2mm程度の軽微なひびわれが生じている。今後の経過観察は必要であるが、構造物の機能には影響が無いと考え、健全と診断する。</p> |

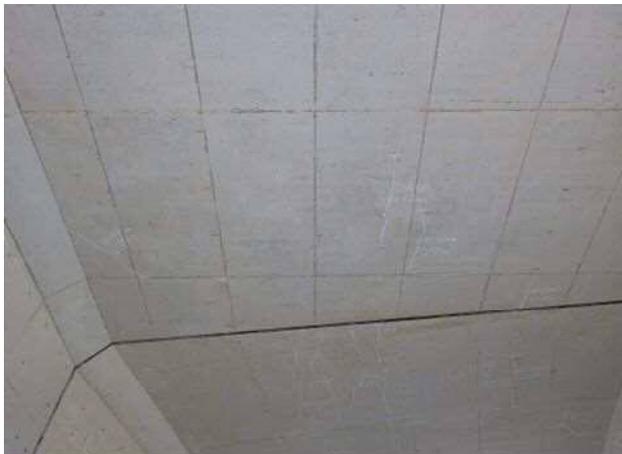
| コンクリート部材の変状 | ⑥ひびわれ | 1/1 |
|---|---|---|
| | 例 | <p>頂版に温度・コンクリートの乾燥収縮によるものと推定される、幅0.2mm程度の軽微なひびわれが生じている。今後の経過観察は必要であるが、構造物の機能には影響が無いと考え、健全と診断する。</p> |

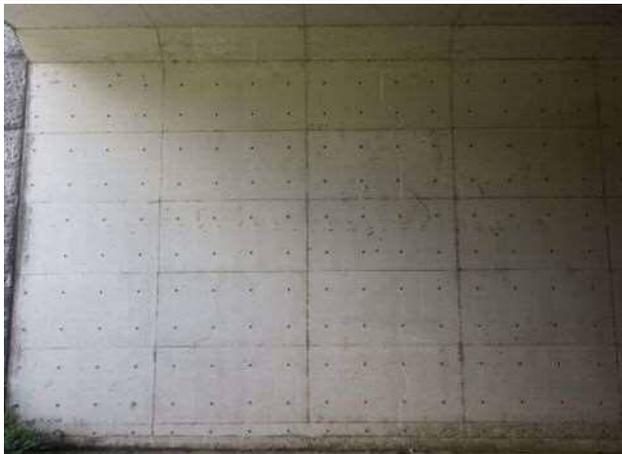
| コンクリート部材の変状 | ⑥ひびわれ | 1/1 |
|---|---|---|
| | 例 | <p>側壁に温度・コンクリートの乾燥収縮によるものと推定される、幅0.3mm程度の軽微なひびわれが生じている。今後の経過観察は必要であるが、構造物の機能には影響が無いと考え、健全と診断する。</p> |

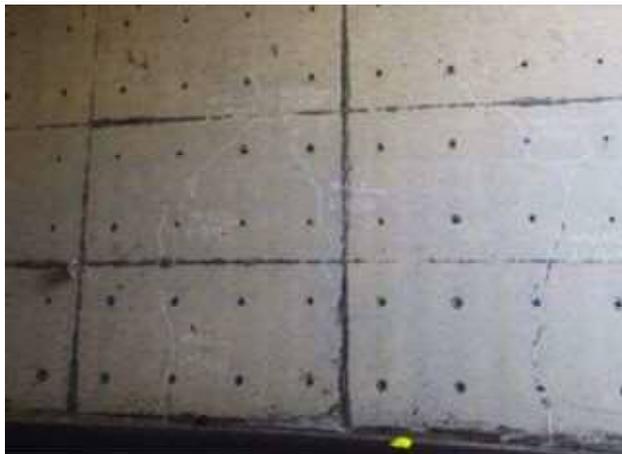
| コンクリート部材の変状 | ⑥ひびわれ | 1/1 |
|---|---|---|
| | 例 | <p>側壁に温度・コンクリートの乾燥収縮によるものと推定される、幅0.3mm程度の軽微なひびわれが生じている。今後の経過観察は必要であるが、構造物の機能には影響が無いと考え、健全と診断する。</p> |

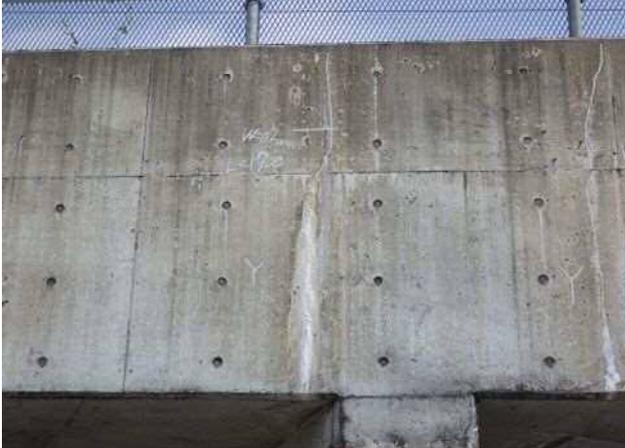
| コンクリート部材の変状 | ⑧漏水・遊離石灰 | 1/1 |
|--|---|---|
| | 例 | <p>頂版妻壁のひびわれから遊離石灰が生じているが、錆汁は殆ど見られない。 今後の経過観察は必要であるが、構造物の機能には影響が無いと考え、健全と診断する。</p> |

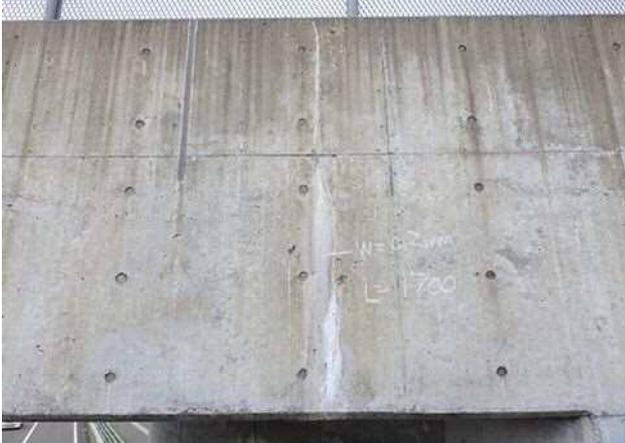
| コンクリート部材の変状 | ⑧漏水・遊離石灰 | 1/1 |
|--|---|---|
| | 例 | <p>頂版妻壁のひびわれから遊離石灰が生じているが、錆汁は殆ど見られない。 今後の経過観察は必要であるが、構造物の機能には影響が無いと考え、健全と診断する。</p> |

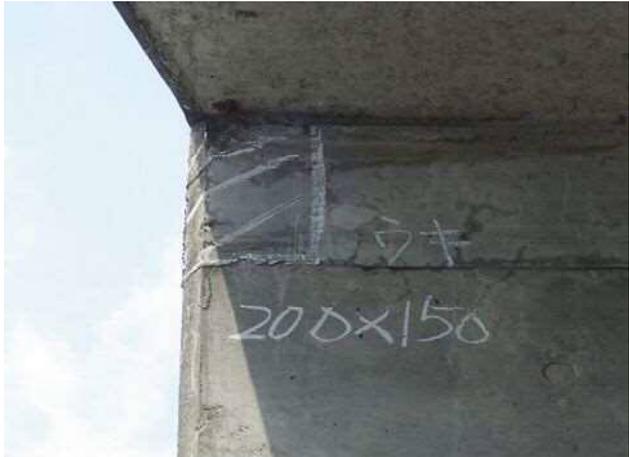
| コンクリート部材の変状 | ⑨うき | 1/1 |
|---|---|---|
| | 例 | <p>側壁の端部に局部的で軽微なうきが生じている。 今後の経過観察は必要であるが、構造物の機能には影響が無いと考え、健全と診断する。</p> |

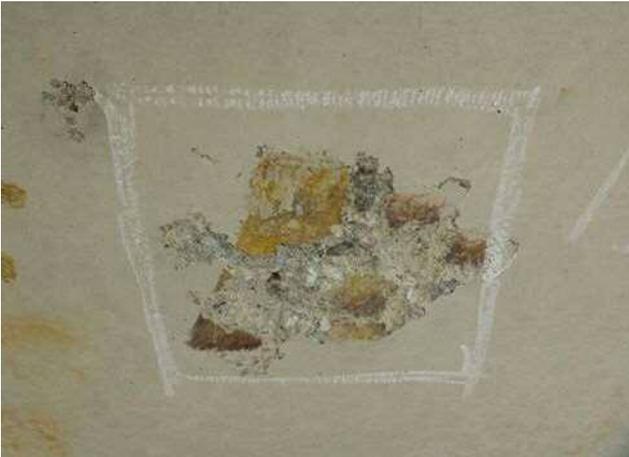
| その他の変状 | ⑱変形・欠損 | 1/1 |
|---|---|---|
| | 例 | <p>頂版に局部的で軽微なあて傷(欠損)が生じている。今後の経過観察は必要であるが、構造物の機能には影響が無いと考え、健全と診断する。</p> |
