# 高知県道路トンネル点検要領

令和 7 年 1 月

高知県土木部道路課

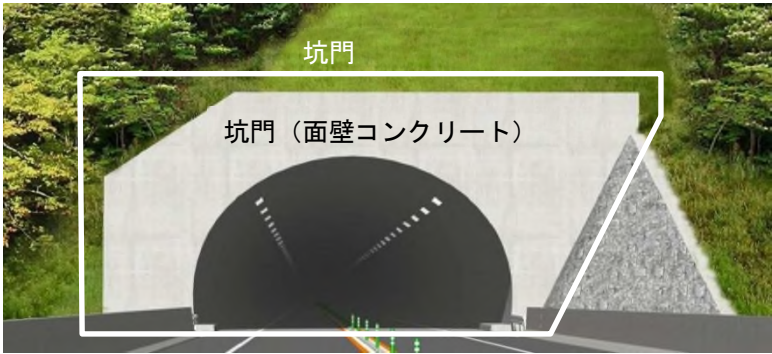
図 1.2 トンネル坑口部の点検対象箇所 (P.24 文献<sup>2)</sup>参照)

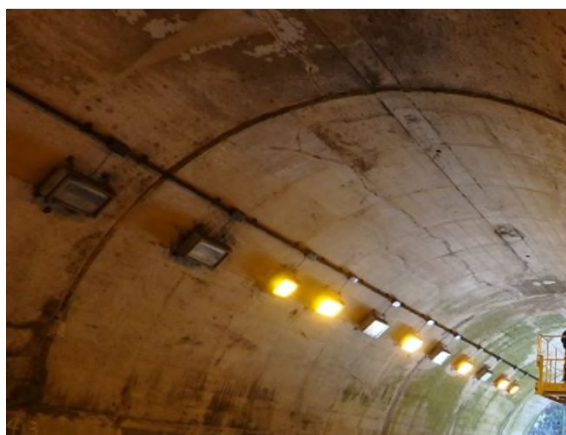
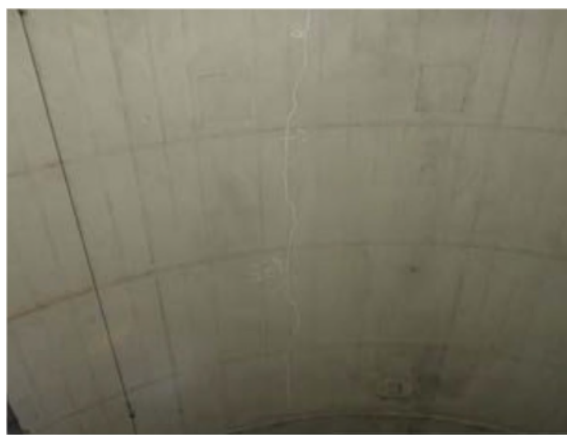
写真 1.4 覆工の天端付近に発生した縦断方向のひび割れの例 (P. 巻末資料 1-17 文献<sup>1)</sup>参照)

覆工コンクリートを横断的に一つのブロックとして捉えると、図 1.5 に示す天端付近はブロックの中間点にあたり、写真 1.4 にあるような乾燥収縮及び温度伸縮によるひび割れが生じやすい。

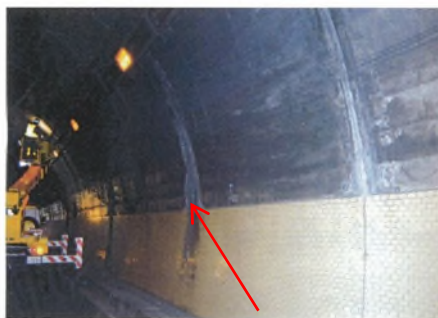
写真 1.5 覆工スパンの中間付近に発生したひび割れの例 (P. 巻末資料 1-17 文献<sup>2)</sup>参照)

図 1.6 に示す覆工スパンの中間付近では、写真 1.5 にあるような乾燥収縮及び温度伸縮によるひび割れが発生しやすい。

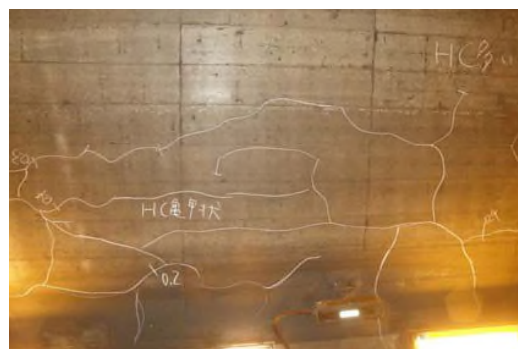
写真 1.6 複数のひび割れで覆エコンクリートがブロック化している例 (P. 巻末資料 1-17 文献<sup>1)</sup>参照)

ひび割れの周辺に複数のひび割れがあり、図 1.7 に示すようなブロック化や図 1.8 にある亀甲状のひび割れになり、うきやはく離が認められる場合がある。(写真 1.6 参照)

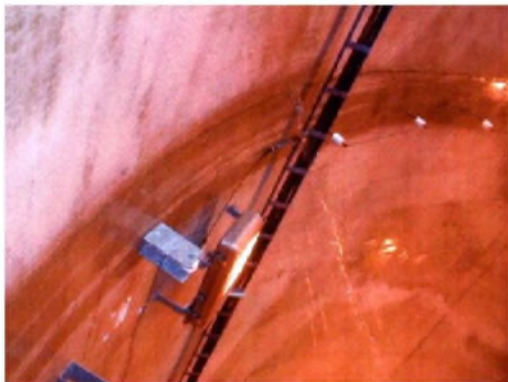
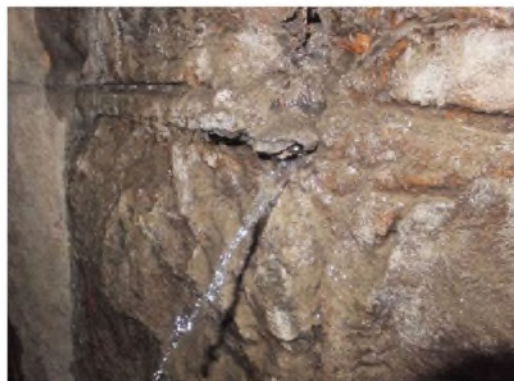
写真 1.8 漏水（噴出）している例（P. 巻末資料 1-17 文献<sup>1)</sup>参照）

覆工表面等に漏水箇所や漏水の跡がある場合は、ひび割れや施工不良（豆板等）があり、そこから写真 1.8 のような水が流れ出している場合が多い。その付近のコンクリートに、うきやはく離が発生している可能性がある。

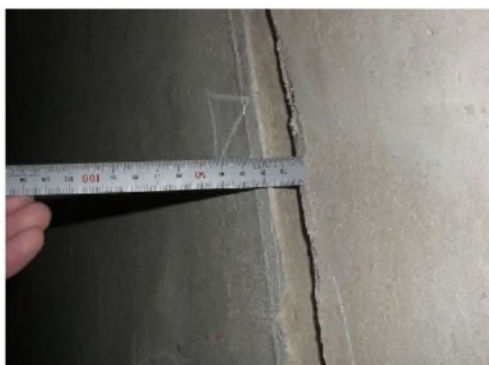
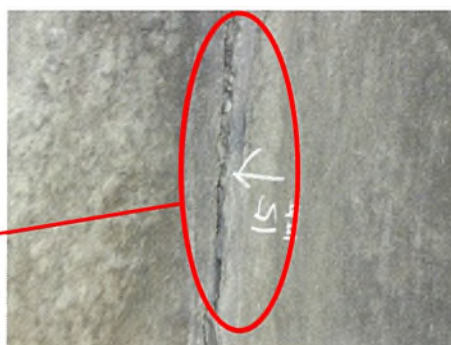
写真 1.9 段差の例（P. 巻末資料 1-17 文献<sup>1)</sup>参照）

写真 1.9 にあるような覆工の表面に段差がある場合は、異常な力が働いた場合や施工の不具合等、何らかの原因があり、構造的な弱点となっている場合がある。

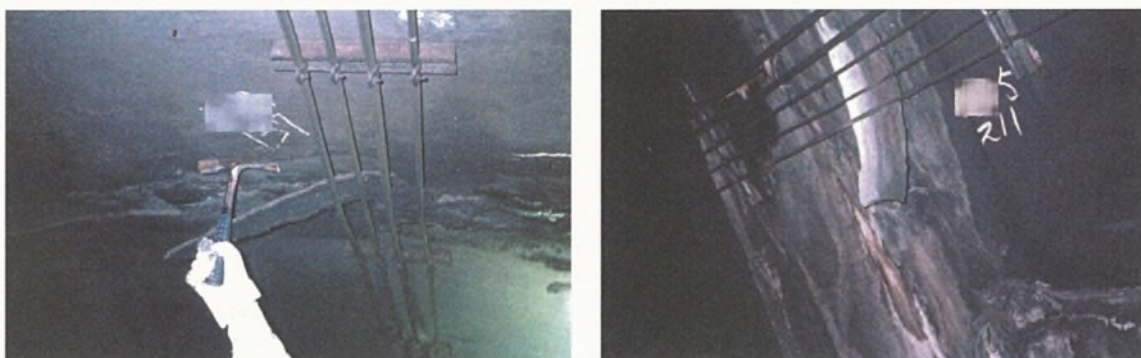
写真 1.10 補修モルタルが劣化してはく離している例（P. 巻末資料 1-17 文献<sup>1)</sup>参照）

覆工の補修は、覆工コンクリートと別の材料である写真 1.10 にあるような鋼材、繊維シート、モルタル、その他を塗布及び貼り付けて補修した 경우가多く、容易に判別できる。これらの補修箇所は補修材自体、または、接着剤が劣化して不安定な状態になっていたり、写真 1.11 のように変状が進行して周囲にうきやはく離が生じている場合がある。

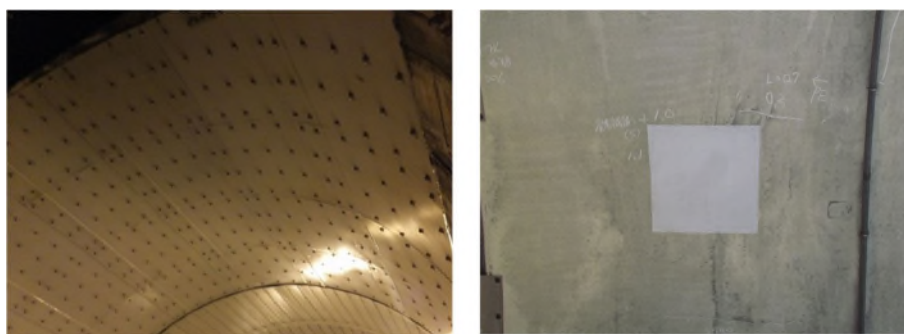
写真 1.11 鋼板接着；左・繊維シートの接着；右の例（P. 巻末資料 1-17 文献<sup>1)</sup>参照）

覆工表面に補修材が貼り付けられている場合、背面の状態や補修材の接着状況等にも配慮して点検を行うことが望ましい（写真 1.11 参照）。

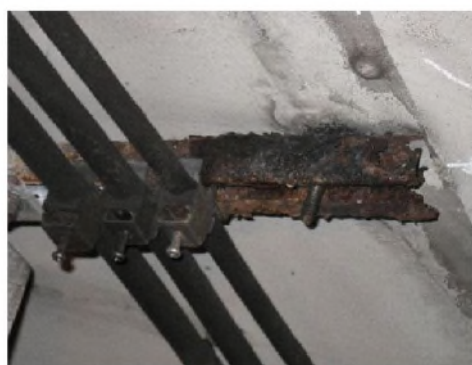
写真 1.13 固定金具の腐食とアンカーボルトの脱落の例（P. 巻末資料 1-17 文献<sup>1)</sup>参照）

トンネル内附属物本体やその取付金具類を固定するボルトが緩んで脱落した場合、附属物本体の落下につながる可能性がある。

また、アンカーボルト付近に生じた覆工コンクリートのひび割れが脱落の原因となるおそれがある点にも留意する。

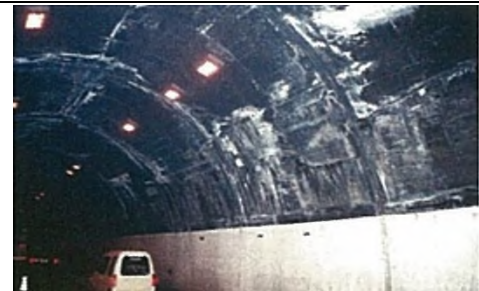
| 対策区分 | | 変状写真 | 変状概要 |
|---|---|---|---|
| | II a | | ひび割れがあり、その進行が認められ、将来的に構造物の機能が低下する可能性があるため、重点的な監視を行い、予防保全の観点から計画的に対策を必要とする状態 |

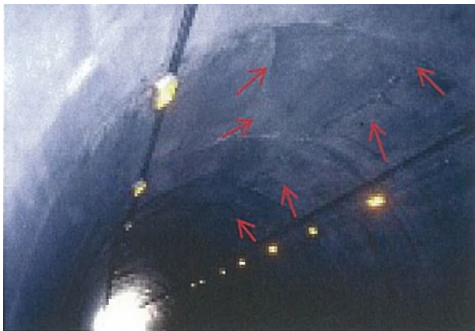
| 対策区分 | | 変状写真 | 変状概要 |
|---|---|---|---|
| III | | | ひび割れが密集している、またはせん断ひび割れ等があり、構造物の機能が低下しているため、早期に措置を講じる必要がある状態 |

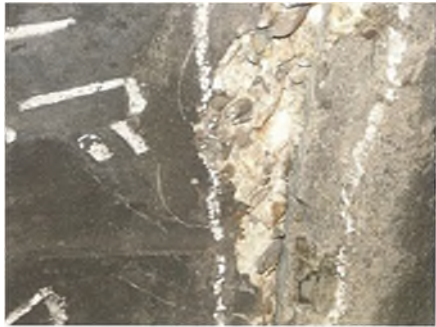
| 対策区分 | | 変状写真 | 変状概要 |
|---|---|---|---|
| III | | | ひび割れ等により覆工コンクリート等のうき・はく離等がみられ、落下する可能性があるため、早期に措置を講じる必要がある状態 |

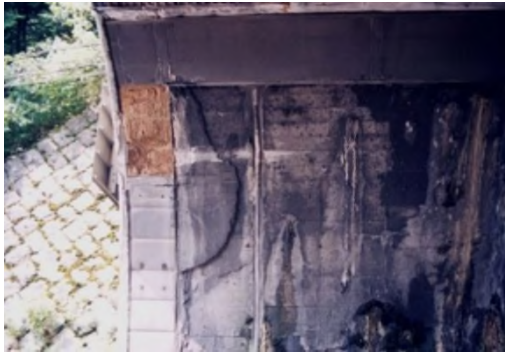
| 対策区分 | | 変状写真 | 変状概要 |
|---|---|---|---|
| IV | | | ひび割れ等により覆工コンクリート等のうき・はく離等が顕著にみられ、早期に落下する可能性があるため、緊急に対策を講じる必要がある状態 |

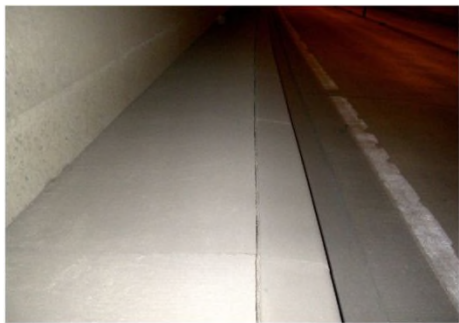
| 対策区分 | | 変状写真 | 変状概要 |
|---|---|---|---|
| II | II b | | 変形、移動、沈下等しており、その進行が停止しているが、監視を必要とする状態 |

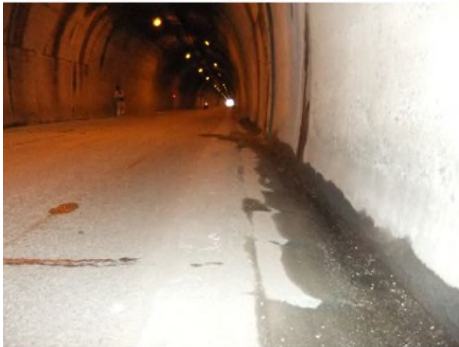
| 対策区分 | | 変状写真 | 変状概要 |
|---|---|---|---|
| | II a | | 変形、移動、沈下等しており、その進行が緩慢であるため、重点的な監視を行い、予防保全の観点から計画的に対策を必要とする状態 |

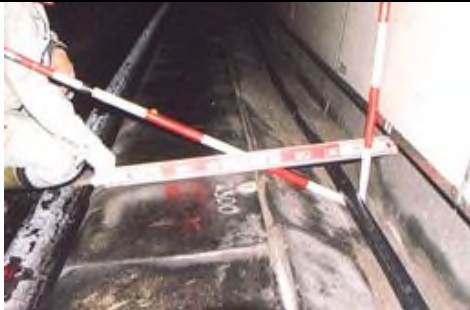
| 対策区分 | | 変状写真 | 変状概要 |
|---|---|---|---|
| III | | | 変形、移動、沈下等しており、その進行が見られ、構造物の機能低下が予想されるため、早期に措置を講じる必要がある状態 |

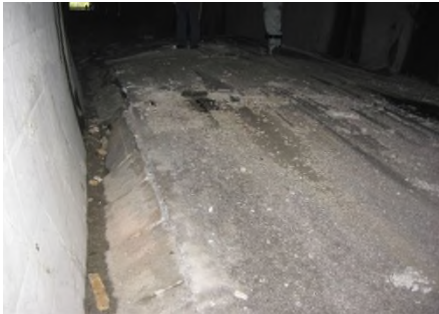
| 対策区分 | | 変状写真 | 変状概要 |
|---|---|---|---|
| IV | | | 変形、移動、沈下等しており、その進行が著しく、構造物の機能が著しく低下しているため、緊急に対策を講じる必要がある状態 |

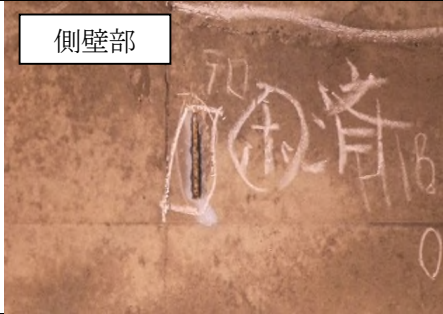
| 対策区分 | | 変状写真 | 変状概要 |
|---|---|---|---|
| II | II b | | 表面的あるいは小面積の腐食があるため、監視を必要とする状態 |

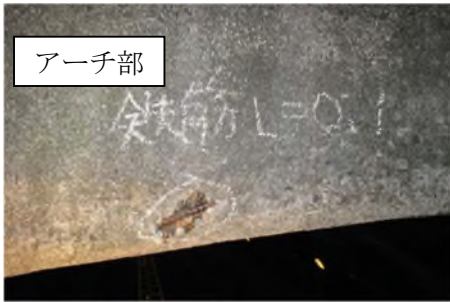
| 対策区分 | | 変状写真 | 変状概要 |
|---|---|---|---|
| | II a | | 孔食あるいは鋼材全周のうき錆がみられるため、重点的な監視を行い、予防保全の観点から計画的に対策を必要とする状態 |

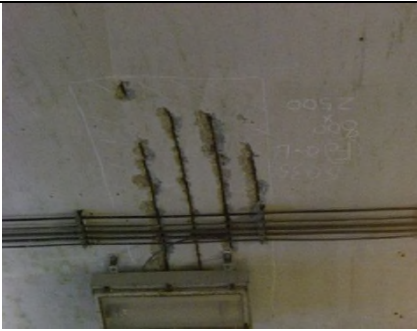
| 対策区分 | | 変状写真 | 変状概要 |
|---|---|---|---|
| III | | | 腐食により、鋼材の断面欠損がみられ、構造用鋼材として機能が損なわれているため、早期に措置を講じる必要がある状態 |

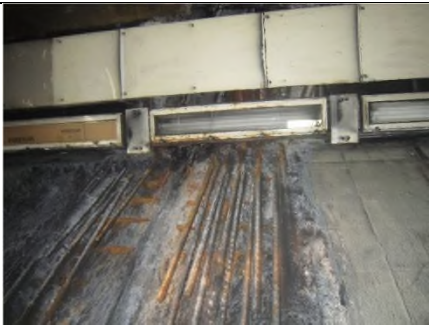
| 対策区分 | | 変状写真 | 変状概要 |
|---|---|---|---|
| IV | | | 腐食により、鋼材の断面欠損がみられ、構造用鋼材として機能が著しく損なわれているため、緊急に対策を講じる必要がある状態 |

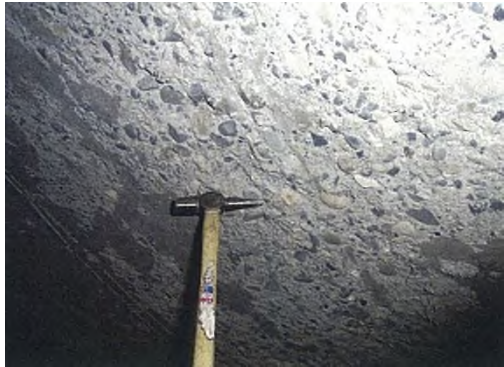
| 対策区分 | | 変状写真 | 変状概要 |
|---|---|---|---|
| II | II b | | 巻厚/設計巻厚=2/3 以上 |

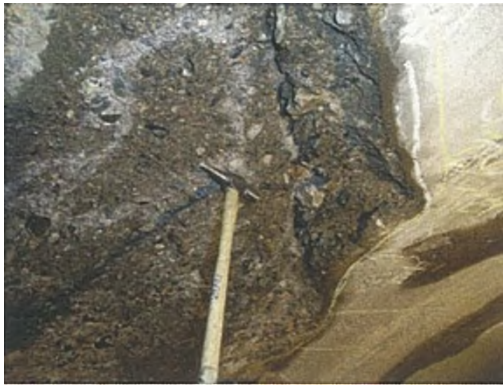
| 対策区分 | | 変状写真 | 変状概要 |
|---|---|---|---|
| III | | <br><u>ひび割れ沿いの凍害によるはく離での巻厚減少</u> | 巻厚/設計巻厚=1/2~2/3 で、巻厚の減少に起因するひび割れや変形が認められる。<br>巻厚/設計巻厚=1/2 未満で、巻厚の減少に起因するひび割れや変形が認められない。 |

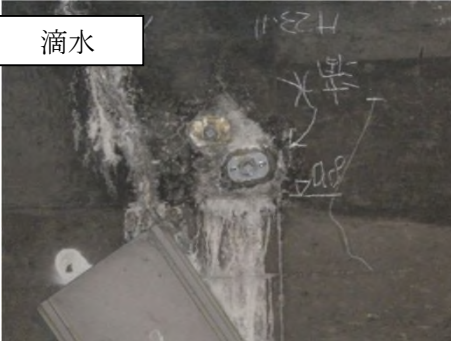
| 対策区分 | | 変状写真 | 変状概要 |
|---|---|---|---|
| | II a | | コンクリートのひび割れ等から漏水の滴水があり、将来的に利用者の安全性を損なう可能性があるため、重点的な監視を行い、予防保全の観点から計画的に対策を必要とする状態 |

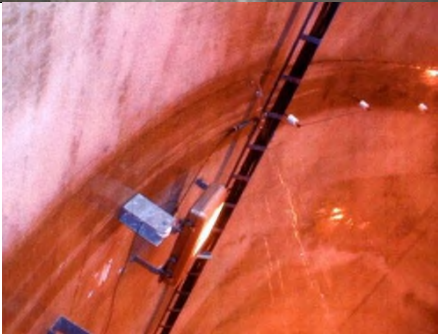
| 対策区分 | | 変状写真 | 変状概要 |
|---|---|---|---|
| III | | | コンクリートのひび割れ等から漏水の流下があり、利用者の安全性を損なう可能性があるため、早期に措置を講じる必要がある状態 |

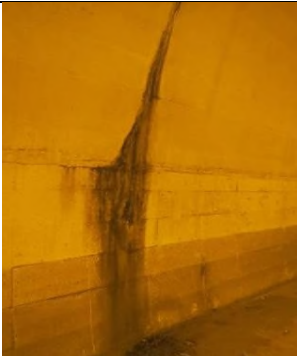
| 対策区分 | | 変状写真 | 変状概要 |
|---|---|---|---|
| II | II b | | コンクリートのひび割れ等から漏水が浸出しており、利用者の安全性にはほとんど影響がないが、監視を必要とする状態 |

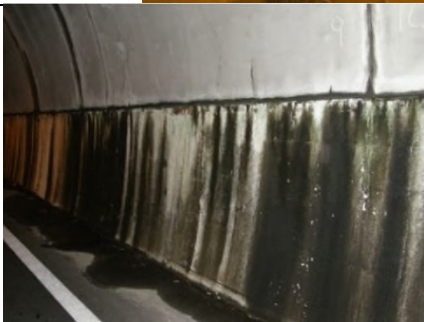
| 対策区分 | | 変状写真 | 変状概要 |
|---|---|---|---|
| | II a | | 排水不良により、舗装面に滞水を生じるおそれがあるため、重点的な監視を行い、予防保全の観点から計画的に対策を必要とする状態 |

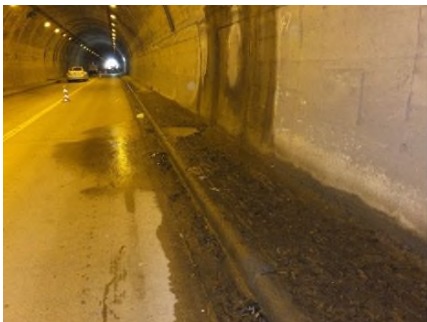
| 対策区分 | | 変状写真 | 変状概要 |
|---|---|---|---|
| III | | | 排水不良により、舗装面に滞水があり、利用者の安全性を損なう可能性があるため、早期に措置を講じる必要がある状態 |

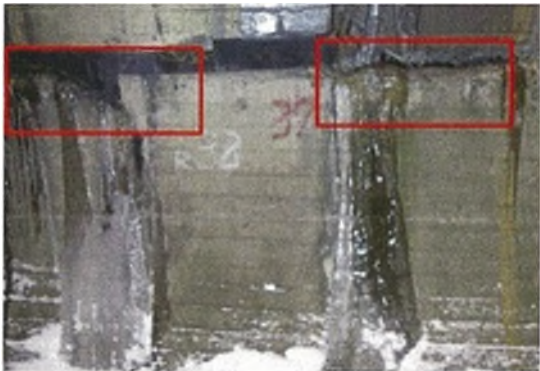
| 対策区分 | | 変状写真 | 変状概要 |
|---|---|---|---|
| IV | | | 漏水に伴う土砂流出により舗装が陥没したり沈下する可能性があり、寒冷地において漏水等によりつららや側氷等が生じ、利用者の安全性を損なうため、緊急に対策を講じる必要がある状態 |

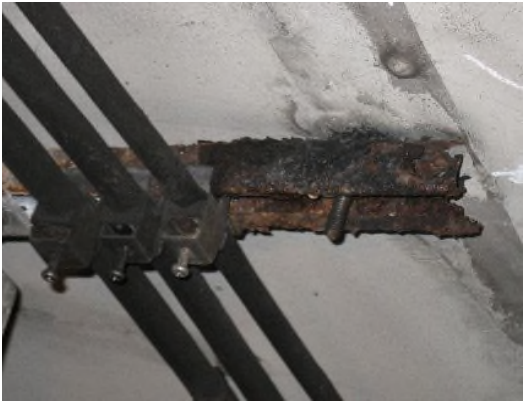
| 判定区分 | 異常写真 | 異常概要 |
|---|---|---|
| × | | <p>【取付金具】<br/>照明取付金具の腐食・欠損<br/>落下の危険性がある</p> |

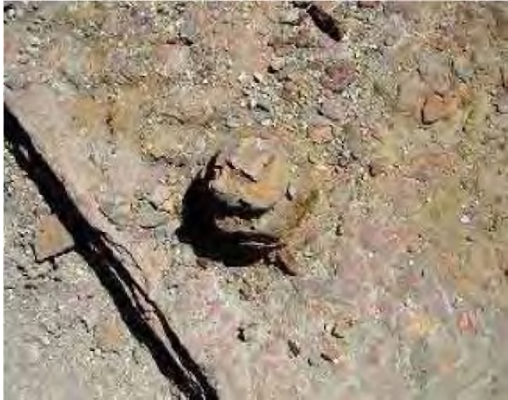
| 判定区分 | 異常写真 | 異常概要 |
|---|---|---|
| × | | <p>【ボルト・ナット】<br/>ボルト・ナットの腐食<br/>落下の危険性がある</p> |

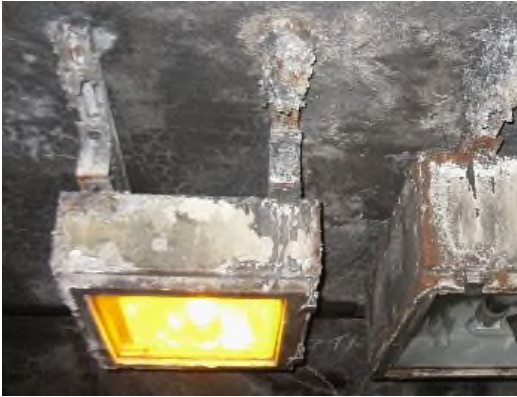
| 判定区分 | 異常写真 | 異常概要 |
|---|---|---|
| × | | <p>【照明本体取付部】<br/>照明取付金具の腐食・遊離石<br/>灰の付着<br/>落下の危険性がある</p> |

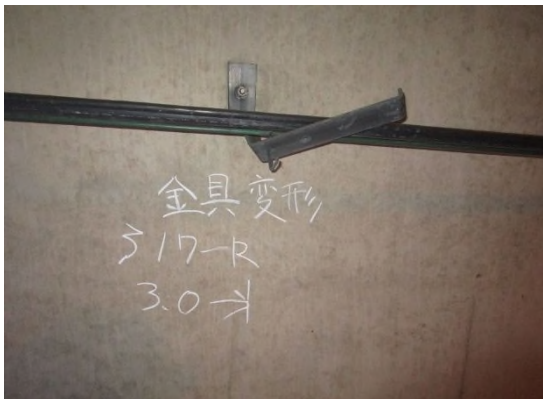
| 判定区分 | 異常写真 | 異常概要 |
|---|---|---|
| × | | <p>【取付部材】<br/>取付部材の変形、はずれ<br/>落下の危険性がある</p> |

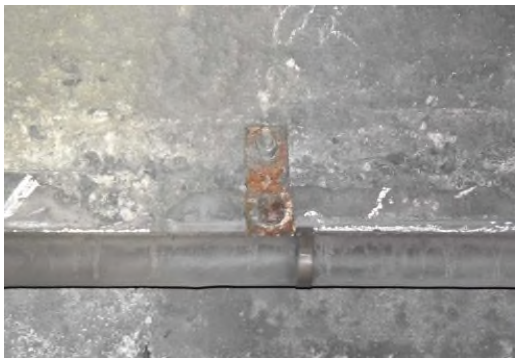
| 判定区分 | 異常写真 | 異常概要 |
|---|---|---|
| × | | <p>【ボルト・ナット】<br/>ボルト・ナットの腐食<br/>落下の危険性がある</p> |

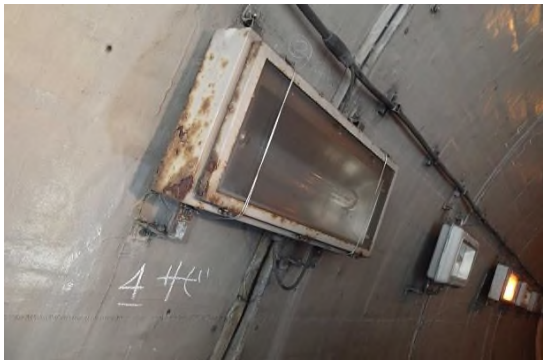
| 判定区分 | 異常写真 | 異常概要 |
|---|---|---|
| × | | <p>【照明本体取付部】<br/>照明取付部材の腐食<br/>落下の危険性がある</p> |

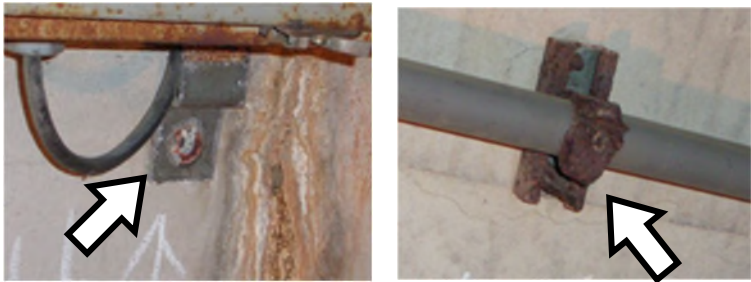
| 判定区分 | 異常写真 | 異常概要 |
|---|---|---|
| × | | <b>【取付部材】</b><br>配管の取付部材の腐食、<br>亀裂、欠損<br>落下の危険性がある |

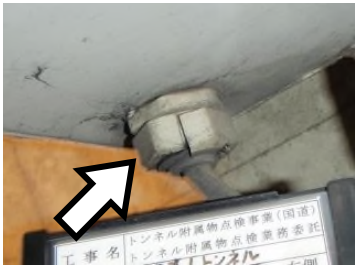
| 判定区分 | 異常写真 | 異常概要 |
|---|---|---|
| × | | <b>【ボルト・ナット】</b><br>ボルト・ナットの亀裂<br>落下の危険性がある |

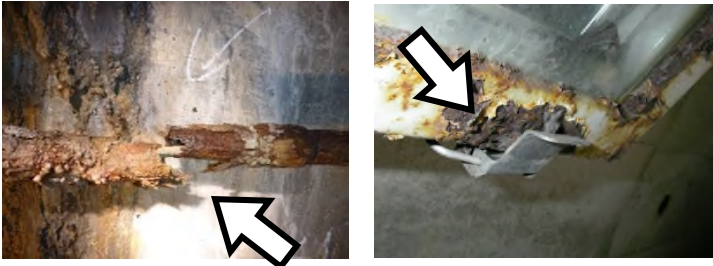
| 判定区分 | 異常写真 | 異常概要 |
|---|---|---|
| × | | <b>【取付部材】</b><br>配管や照明等の取付部材<br>の変形・欠損<br>落下の危険性がある |

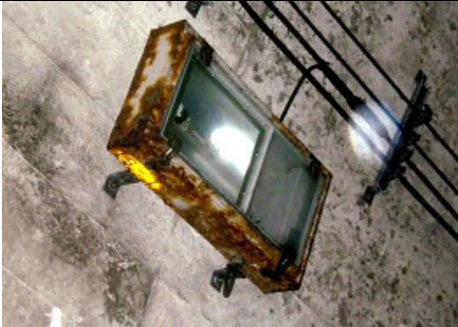
| 対象 | 撮影例 | 撮影のポイント |
|---|---|---|
| 照 明 灯 具 | | ① 徒歩にて下方から撮影する場合は、十分な光量のフラッシュを用いて、下方やや斜めから撮影する。 |

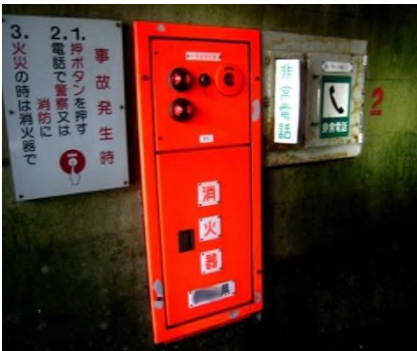
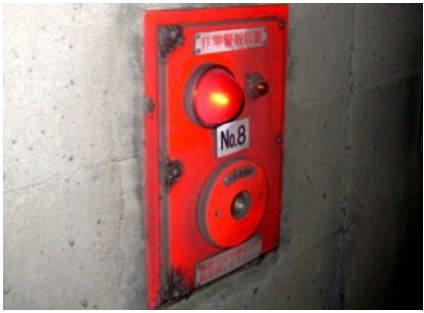
| 対象 | 撮影例 | 撮影のポイント |
|---|---|---|
| 非常用<br>施設 | <br> | ① やや斜めから、各装置の収納ボックスの状態が把握できるように撮影する。<br>② 押しボタン装置、消火器収納一体化ボックスや、押しボタン装置と非常用電話が隣接している場合（左記）は、写真は1枚に納めることができる。<br>③ フラッシュにより反射板が発光して明瞭な撮影ができない場合があるので、原則、フラッシュ発光を停止して撮影する。<br>① 各装置が離れている場合（左記）は、装置毎に撮影する。 |
