海 部 灘 沿 岸
海 岸 保 全 基 本 計 画

平成 29 年 3 月

高 知 県
徳 島 県

第2編 海部灘沿岸海岸保全基本計画

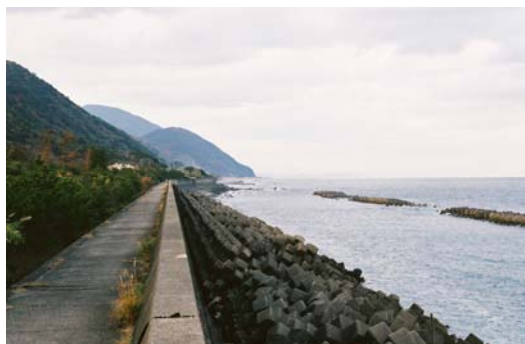
■海部灘沿岸では高潮対策としての堤防改修に加え、離岸堤や緩傾斜堤など面的防護施設の整備が進められてきた。

〔消波工と離岸堤 (室戸市根丸海岸)〕

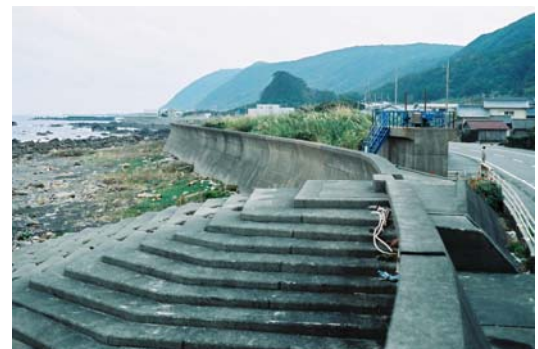
〔緩傾斜堤 (室戸市丸山海岸)〕

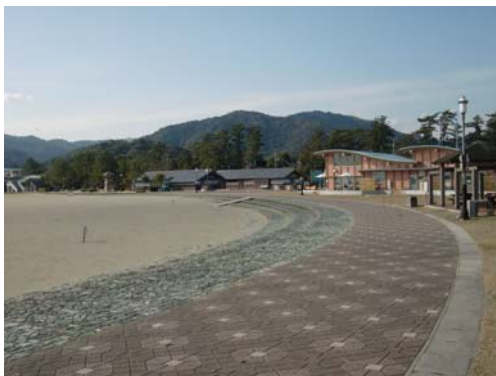
最近では防護面だけでなく、海岸環境保全や海洋性レクリエーション需要の増大に対応した海岸環境整備等も必要になってきている。海水浴客やキャンプ場の利用者で賑わう甲浦港海岸白浜地区やサーフィンスポットとして有名な生見海岸では、海岸環境整備事業として緩傾斜護岸などの整備を行ってきた。

〔甲浦港海岸・白浜地区（東洋町）〕

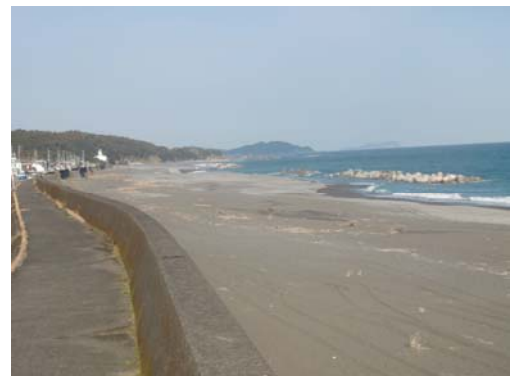
海部灘沿岸においても、甲浦港海岸で緩傾斜護岸を整備してきたほか、野根海岸や佐喜浜港海岸などで離岸堤の設置による面的防護を行った。

〔野根海岸（東洋町）〕

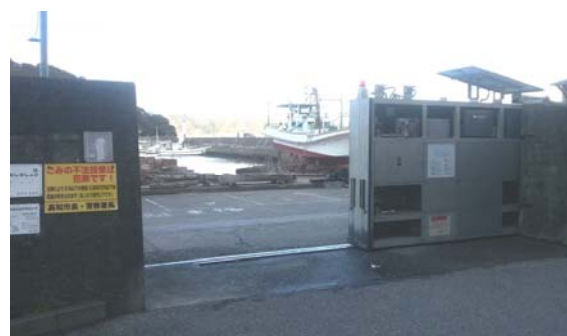
〔陸閘機械化 事例〕
