土佐湾沿岸  
海岸保全基本計画

平成29年3月

高 知 県

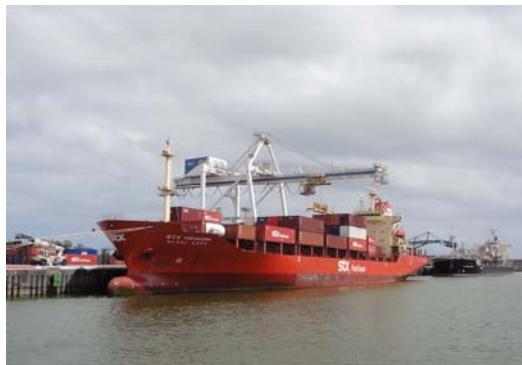
〔高知新港（高知市）〕

■太平洋に開かれた国際物流拠点をめざす高知新港地区は、平成 10 年に一部供用を開始し、現在では韓国・釜山港との間に週 2 便の定期コンテナ航路が就航するなど、県内企業の輸出入に欠かせない港となっている。平成 24 年度には、県経済を支える国際物流・交流拠点の実現に向けて、「高知新港振興プラン」を策定し、更なる集荷や航路（コンテナ）、企業、クルーズ客船などの誘致に取り組んでいる。一方、高幡広域生活圏を背後地とする須崎港は、石灰石、セメントを主体とした港湾貨物取扱量が最も多い県下最大の中核港湾である。
