## 残存フロン類の確認方法

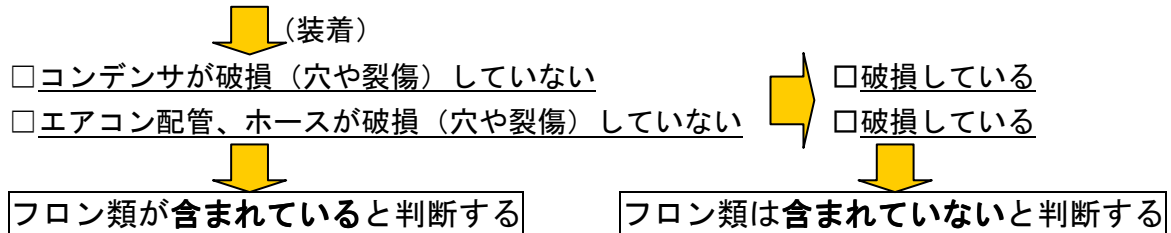
### ■ 車両の前方部が事故等で破損している場合の確認

エアコンシステム装着の有無を確認（上記同様）

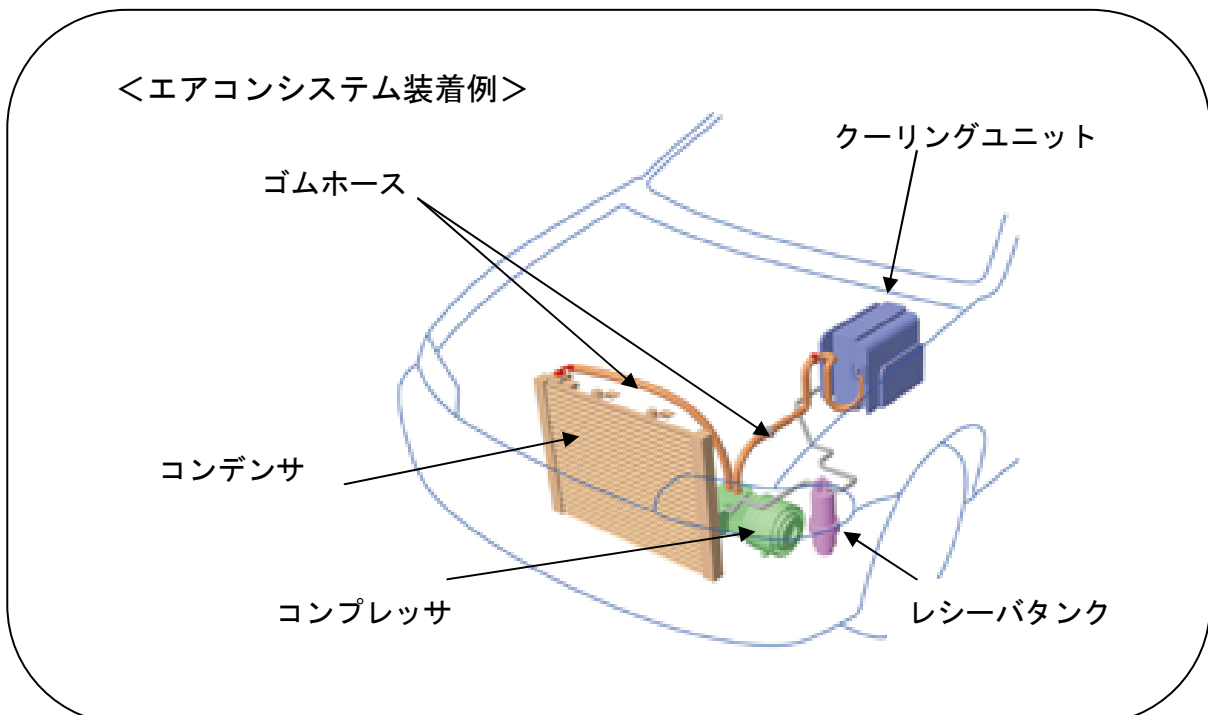
- 使用済自動車の引取り時に、使用者にカーエアコンの効きについて質問する。
- 実際にカーエアコンを作動させて、効き具合、コンプレッサの作動、サイトグラスがある場合冷媒の流れを確認する。
