土 佐 湾 沿 岸  
海 岸 保 全 基 本 計 画

令和6年10月

高 知 県

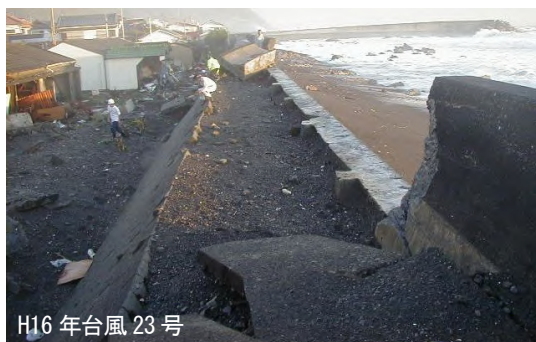
〔菜生海岸被災状況（室戸市）〕

- 高知県は沿岸の大半が外洋に面しており、また台風の常襲地帯であるため、ほぼ毎年のように高潮・高波による被害を受けている。主な海岸災害として、室戸台風（昭和9年）、第二室戸台風（昭和36年）、台風10号（昭和45年）のほか、近年では、平成16年に観測史上最多となる5個の台風が上陸し、中でも台風23号では室戸市菜生海岸の海岸堤防が決壊するなど被害額は2,710百万円に及び、県内で8人の犠牲者を出した。平成19年には台風4号により吉川海岸（香南市）、平成23年には台風6号により穴内漁港海岸（安芸市）、平成24年には台風16号により戸原海岸（高知市）、長浜海岸（高知市）、平成26年には台風11号により十市前浜海岸（南国市）、戸原海岸（高知市）、平成30年には台風24号により十市前浜海岸（南国市）、戸原海岸（高知市）、長浜海岸（高知市）、仁ノ海岸（高知市）、令和4年には台風14号により十市前浜海岸（南国市）等で海岸侵食や海岸保全施設の被災が発生した。

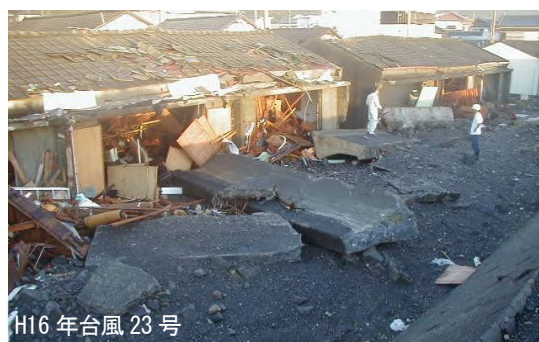
〔菜生海岸被災状況（室戸市）〕

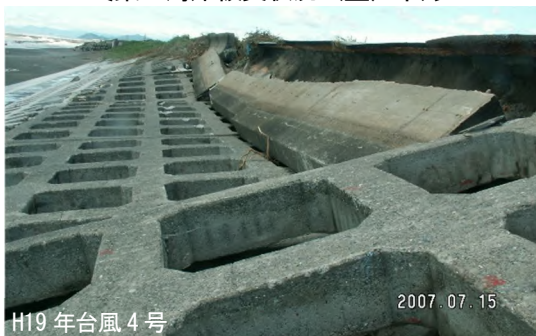
〔吉川海岸被災状況（香南市）〕

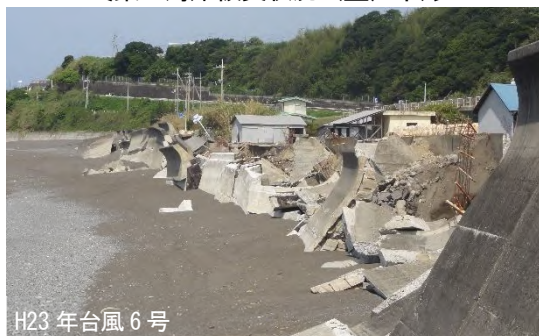
〔穴内海岸被災状況（安芸市）〕

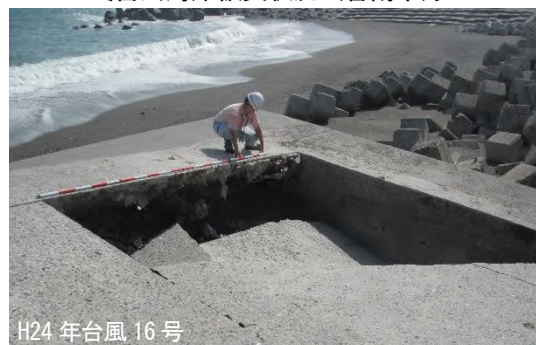
〔戸原海岸被災状況（高知市）〕

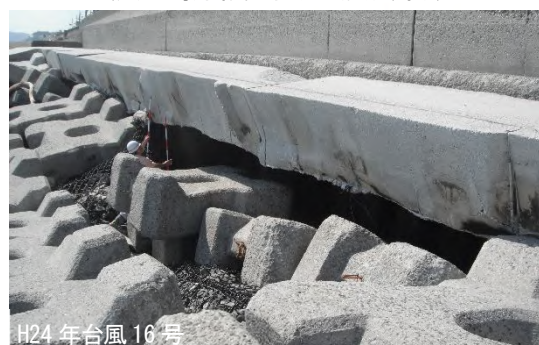
〔長浜海岸被災状況（高知市）〕

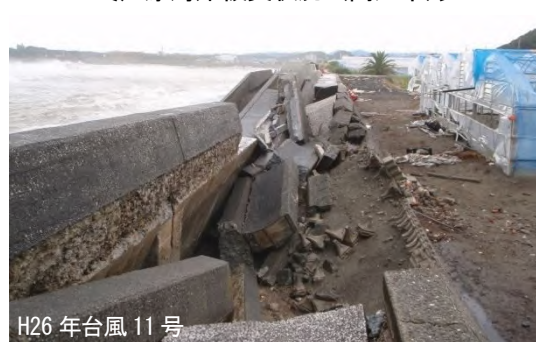
〔十市前浜海岸被災状況（南国市）〕

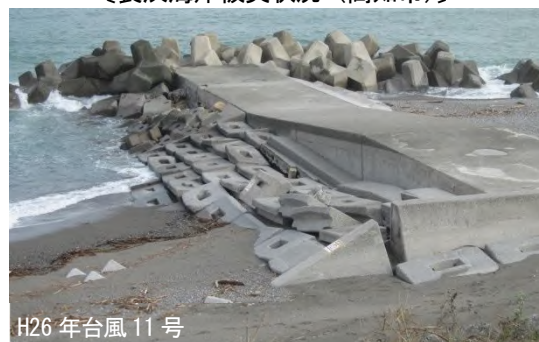
〔戸原海岸被災状況（高知市）〕

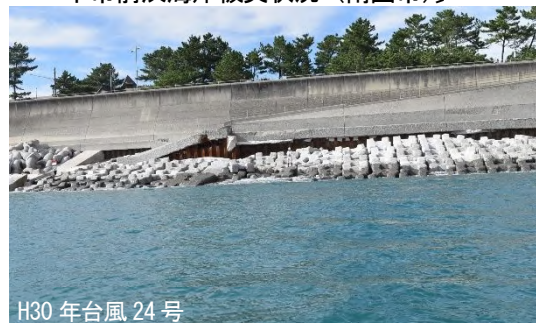
〔長浜海岸被災状況（高知市）〕

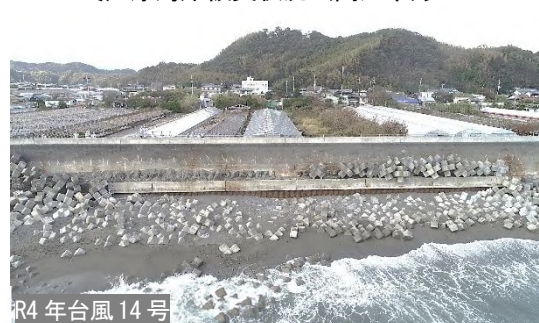
〔十市前浜海岸被災状況（南国市）〕

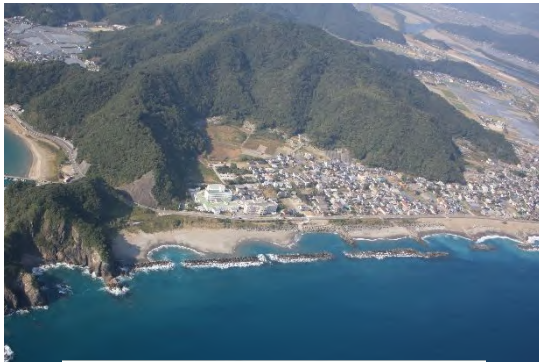
〔侵食対策事業の状況（新居海岸）〕

- 沿岸東部から中央部にかけては、流域からの土砂供給量の減少や高波浪等により深刻な侵食が発生している海岸もあり、仁淀川河口付近で実施されている国の直轄事業を含め、数々の高潮対策、侵食対策が進められている。
- 沿岸西部に広がるリアス式海岸の湾入部等では、地震による津波被害が懸念されており、重要港湾の須崎港では平成 25 年度に津波防波堤が完成し、引き続き減災効果を発揮するための粘り強い構造への改良を進めている。また、背後地に人口が集中する重要港湾の高知港でも津波・高潮防災ステーションの整備など総合な津波対策が行われ、排水機場の耐震・耐水化も進められている。
- 平成 22 年 3 月には、十市前浜海岸、長浜海岸、戸原海岸、仁ノ海岸、新居海岸が水防法に基づく水防警報海岸に指定され、より一層の水防活動の迅速化や活動中の安全確保が図られることとなった。

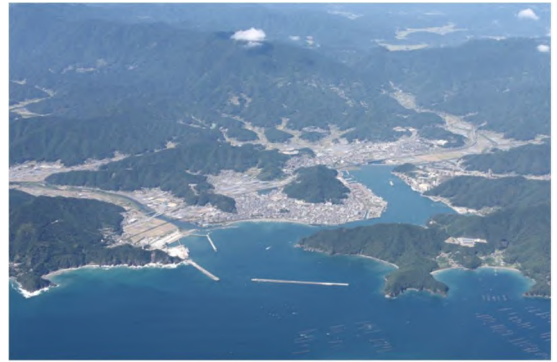
〔津波防波堤（須崎港）〕

南海地震（昭和 21 年）やチリ地震（昭和 35 年）以降、大規模な津波による被害は発生していないが、南海トラフを震源とする地震・津波に対し、仁ノ海岸等では堤防の耐震対策が完成した。また、過去に幾度か甚大な被害を受けた須崎港では湾口部に津波防波堤が完成し、引き続き減災効果を発揮するための粘り強い構造への改良を進めている。

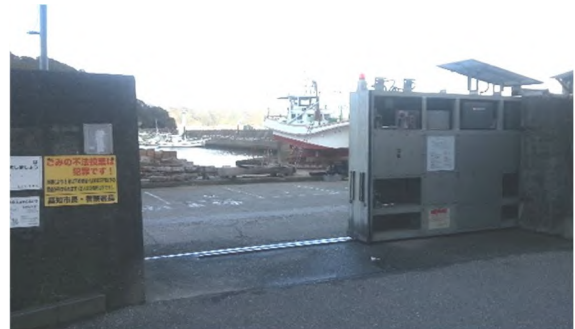
〔陸閘機械化 事例〕

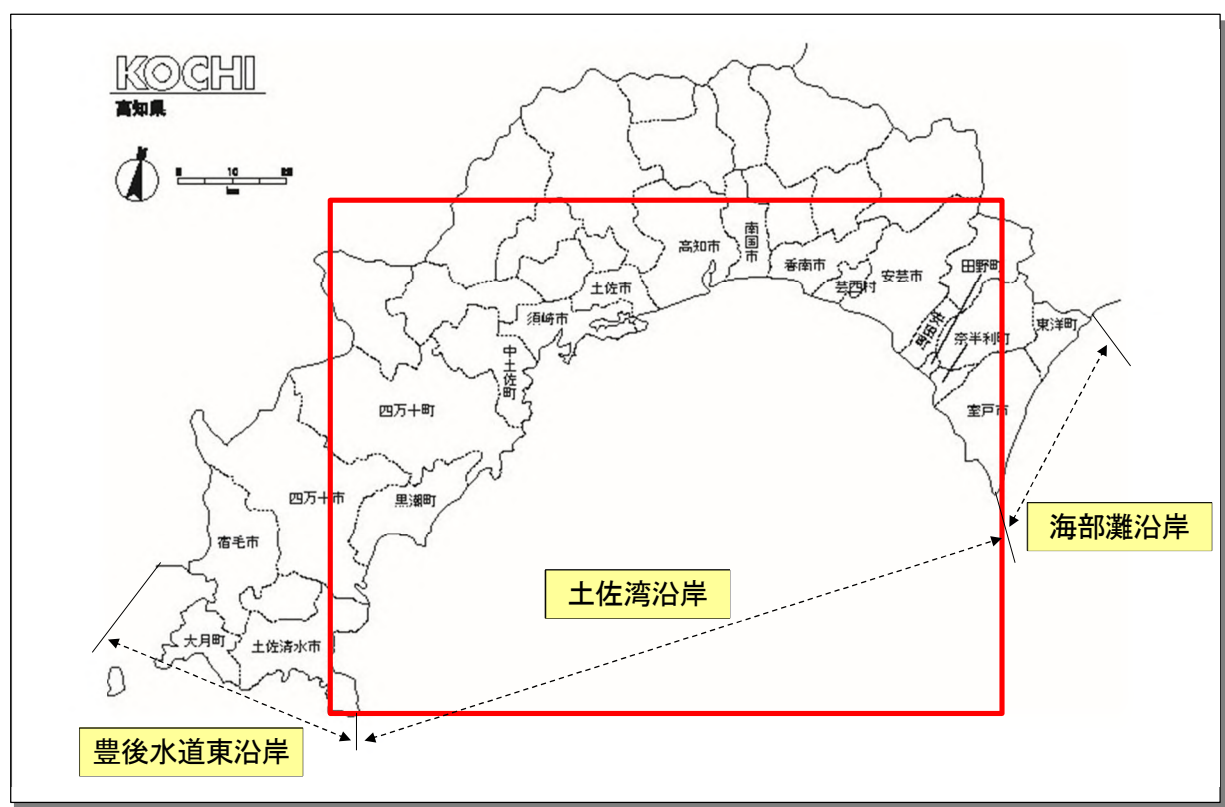
整備対象海岸区域

整備にあたっては、現状の施設整備状況、施設の耐用年数（50 年程度）、災害発生の危険度、地域毎の特性（背後地の人口、社会インフラの整備状況、土地の利用状況）等を踏まえ、効果的・効率的な対策となるよう整備時期・整備水準や実施箇所の優先順位についても検討していく。
