海 部 灘 沿 岸

海 岸 保 全 基 本 計 画

令 和 8 年 3 月

高 知 県

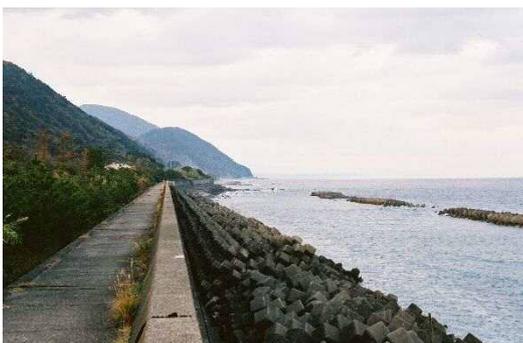
- 海部灘沿岸では高潮対策としての堤防改修に加え、離岸堤や緩傾斜堤など面的防護施設の整備が進められてきた。

〔消波工と離岸堤（室戸市根丸海岸）〕

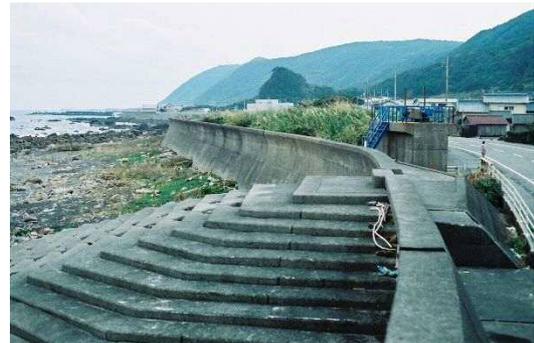
〔緩傾斜堤（室戸市丸山海岸）〕
