1. 国史跡「土佐遍路道竹林寺道・禅師峰寺道」…………… 2
—追加指定—
2. 県天然記念物「間崎の枕状溶岩」—新指定—…………… 3
3. 重要文化財(建造物)「土佐神社・朝倉神社」の保存修理 …… 4
4. 重要文化財(建造物)「高知城天守」の高欄保存修理 …… 5
5. 重要文化財「木造勢至菩薩立像」の魅力について …… 6
—約100年ぶりの修理—
6. 国史跡「土佐国分寺跡」…………… 7
—国分寺を支えた施設の変遷—
7. 新堀川護岸発掘調査について…………… 8
—江戸時代の護岸の発見—
8. 国史跡「土佐藩主山内家墓所」発掘調査について …… 9
—石垣の構造調査—
9. 鬼ヶ岩洞穴遺跡の確認調査…………… 10
—各時代における洞穴の性格と利用法—
10. 安芸平野における発掘調査最前線…………… 11
—ジョウマン遺跡と瓜尻遺跡について—
11. 『土佐清水市史』編さん事業…………… 12
—地域の歴史と伝統文化をつなぐ—
12. 本山城址について—文化財の活用をさぐる—…………… 13
13. 四万十川流域の重要文化的景観の
保存と活用について—選定から10年を経過して— …… 14
14. 裏表紙 掲載一覧表…………… 16

文化財こうち 第 7 号
 令和 3 年 3 月 31 日
 編集・発行 高知県教育委員会文化財課
 〒780-0850 高知県高知市丸ノ内 1-7-52
 印刷 池田印刷株式会社

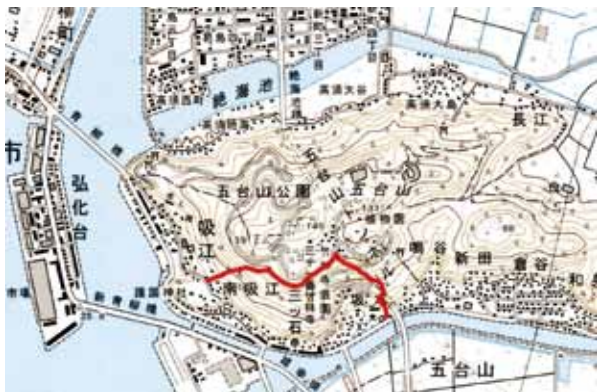
史跡指定範囲図
(※県道部分は範囲から除く)

「竹林寺道」と「禪師峰寺道」は、高知市の南東に位置する五台山の中にある遍路道で、指定区間は全長849mです。

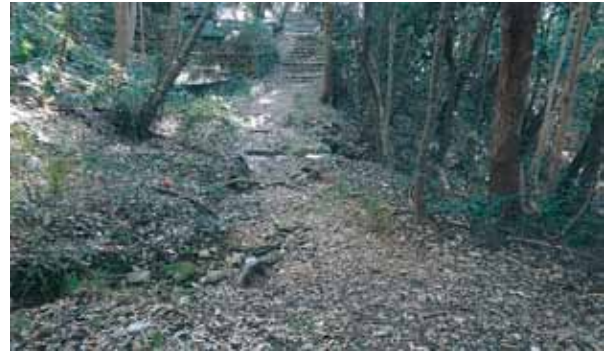
竹林寺は奈良時代の高僧 行基 開創の寺伝を持ち、国名勝である庭園を始め、数多くの重要文化財を有する名刹です。竹林寺道は、その竹林寺へと向かう遍路道で、五台山西麓にある吸江の旧船着場から山道を上り、途中「貞享元年銘法華経塔」（高知県指定史跡）を経て、竹林寺仁王門へと至ります。

古道の形状の残る竹林寺道

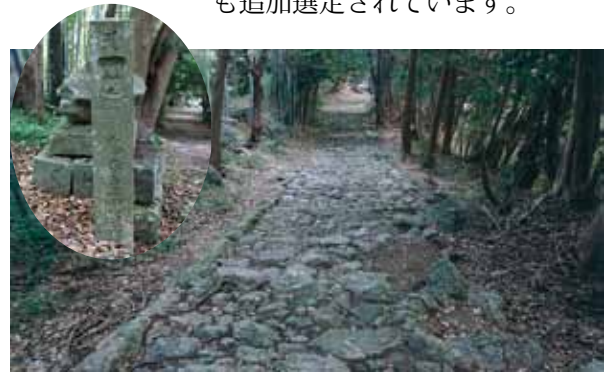
札所である、禪師峰寺に向かって下る石敷きの道となっています。

石畳が残る禪師峰寺道

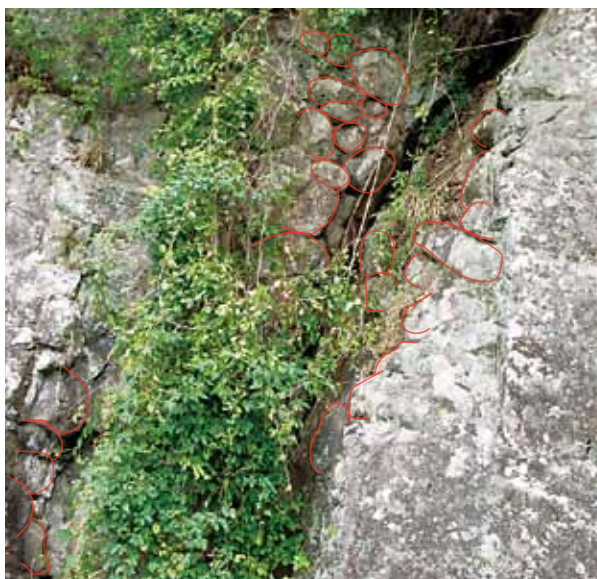
「間崎の枕状溶岩」の一部

四万十市の中心部から国道321号線を約10km進んだ間崎、国道にかかる鳴滝橋のそばに、高さ10m程度の露出した岩盤が見られます。一見すると一枚の岩のようですが、よく見ると大きさ縦30～40cm横40～80cm程度の、つぶれた楕円形の岩が、石垣を築いたように積み重なった状態^(※1)になっているのが確認できます。これらは「間崎の枕状溶岩」として、昭和41(1966)年、当時の中村市教育委員会により市保護有形文化財に指定されました。

※1 赤のラインは楕円形の石が積み重なった様子

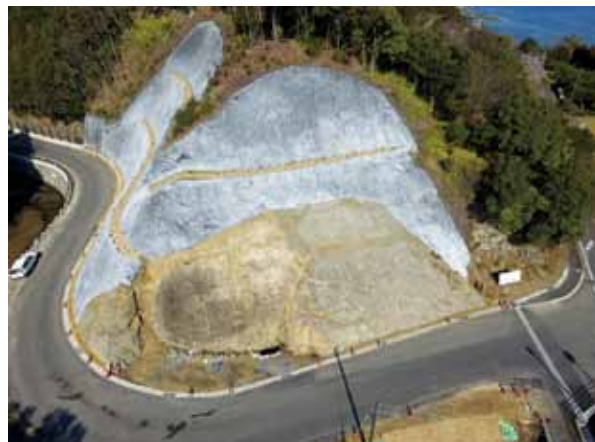
道路整備後の枕状溶岩の全景

平成28年度から実施した市の防災整備事業に伴い「間崎の枕状溶岩」に接する道路の拡幅工事や、溶岩周辺の法面の掘削工事が行われ、枕状溶岩へのアクセスや視認性が向上されました。

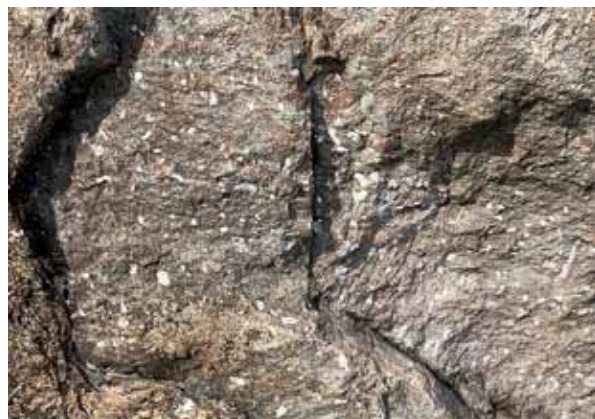
露出面にあらわれた白い斜長石の斑晶

「間崎の枕状溶岩」は、白い斜長石^{しやちようせき}の斑晶^{はんしんしょう}が目立つ岩石で構成されています。さらにその斑晶は、枕状のかたまりの下半分の部分に集中して観察されています。このような様相を表した枕状溶岩は、県内のみならず、世界でも報告例が見当たらず、学術的に極めて貴重であることから、令和3年2月に高知県天然記念物に指定されました。

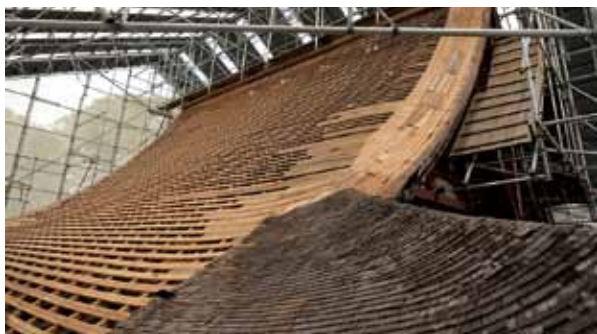
本殿屋根の解体(令和2年6月)

令和元年6月から保存修理事業が始まりました。屋根に関しては、平成20年に拝殿の正面側は葺替を行っているのですが、今回はそれ以外の範囲の葺替を行います。その他の修理内容は、破損している木部の補修、本殿の塗装塗り直し、銹金具^(※1)の修理などです。補強工事は、必要な耐震性能を満たして安全性を確保しつつ、一方では文化財的価値を損なわないようにする必要があります。診断の結果補強が必要とされた本殿・拝殿の床下と向拝両脇間に、元の部材を取替えることなく、木材や金物などを付加する形で行います。

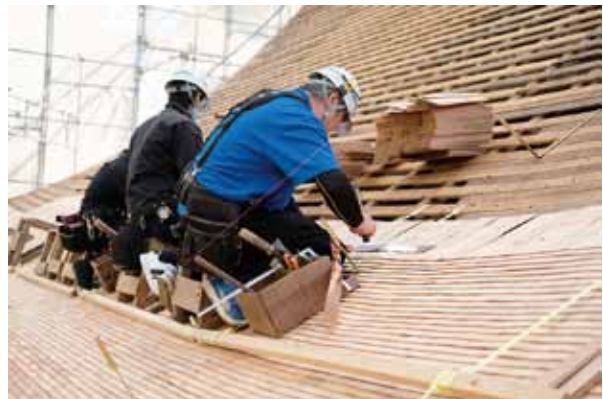
本殿屋根の柿葺き替えの様子

※2 柿板(長さ30cm程、厚さ3mm程の手割りの杉板)を3cm程の間隔で重ね、竹釘打ちして下から順次葺いていく。

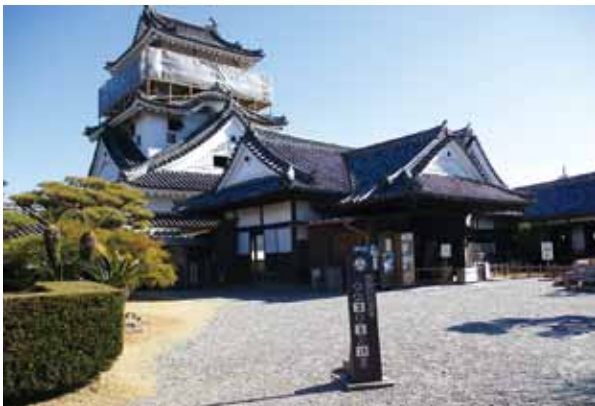
天守高欄保存修理中の高知城天守

天守は、外観が四重、内部が三層五階建てとなっており、最上階には、初代藩主山内一豊が、先の居城である遠州掛川城を模して造ったといわれる廻縁高欄まわりえんこうらんが付けられています。この形式は当時の四国では高知城のみに見られる極めて珍しいものでした。

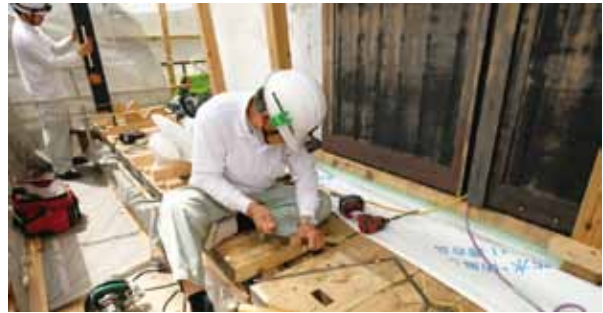
縁板補修の様子

令和2年6月5日から高欄を囲うように足場を設置し、取り外し作業が行われました。漆は経年劣化により剥がれた箇所もあり、一部木部の腐朽がみられました。腐朽箇所は高知県産のヒノキ材で埋木や継木し、破損が著しい板は取替えました。

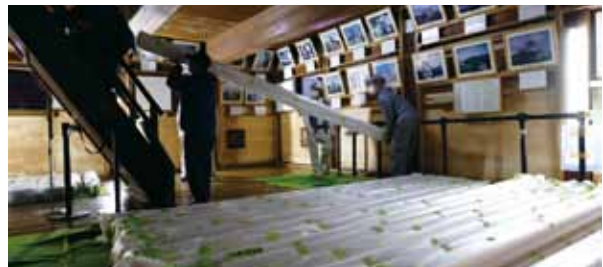
解体した高欄は広島県の工房に運ばれ、漆塗装の掻き落としと塗り直しの作業が行われました。

漆を塗り終わった高欄部材の搬入(天守4階)

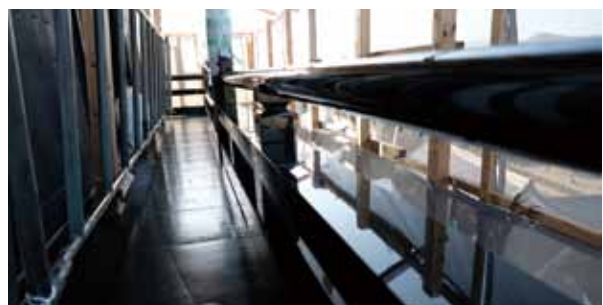
令和3年3月までに、解体、修理、取り付けのすべての工程が終了し、黒漆の高欄が輝きを取り戻しました。

高欄の組立完了

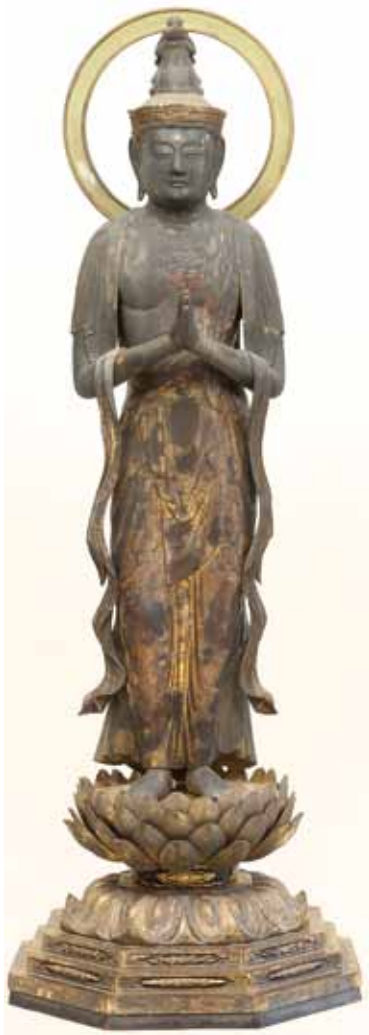
高知市五台山竹林寺の宝物館に安置されている国の重要文化財(明治44年4月17日指定)「木造勢至菩薩立像」は、平安時代末期の作です。その構造は、ヒノキ材の寄木造(複数の木材を接合して作られた像)で、表面は漆箔(うるしを塗った上に金箔を押ししたもの)が施されています。

木造勢至菩薩立像

修理を担当した技師によると、「修理で大切なことは像が作られた当初の美しさをできる限りそのまま伝える修理をすること」「本像の場合、漆箔が浮き、剥落(はがれ落ちること)が進行していたので、全身の浮き上がりの一つひとつに樹脂を差し入れて漆の層が割れないようにゆっくり押さえて修理を行った」と慎重に修理が行なわれました。

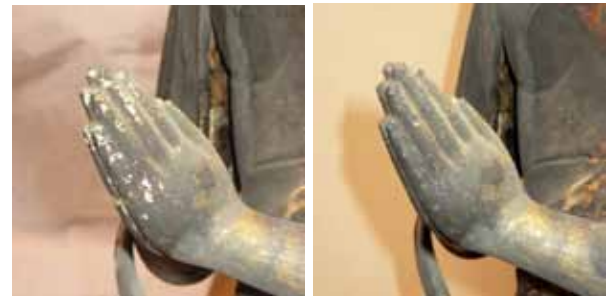
合掌手修理前

合掌手修理後

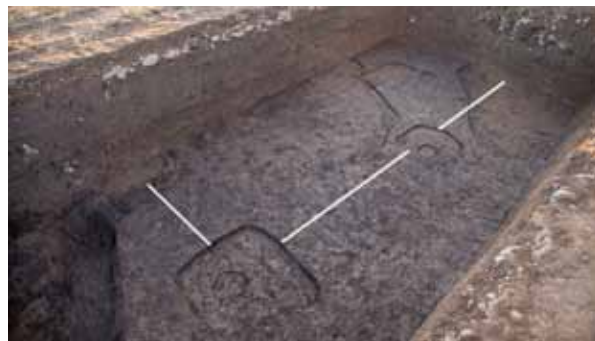
また、古代の遺構を見ると、方形の柱穴を持つ掘立柱建物跡が6棟見つかりました。そのうち5棟は、方位や柱筋を揃えており、規格性をもって整然と建ち並んでいたことが分かりました。こうしたことか

掘立柱建物跡

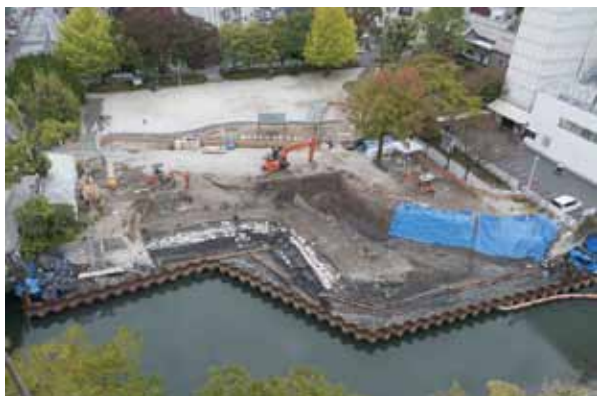
解体調査を進める中で、亀甲積みの石垣背面から石灰岩やチャートの自然石によって積まれた旧石垣を検出しました。残存状況が良くなかったことから、護岸として使用できなくなる事象が起こり、覆うようにして亀甲積みの石垣を構築したと考えられます。この旧石垣からは江戸時代後期ごろの遺物が出土しました。

新堀川護岸発掘調査 (令和3年2月) 撮影

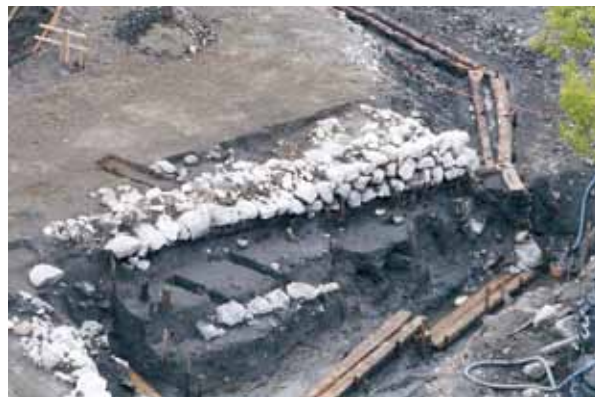
旧石垣と桐木

旧石垣は亀甲積みの石垣よりも東で検出しており、この場所で機能していたと考え、現在の石垣よりも川幅が広がったことがわかります。また、木杭と杭に絡まるロープを検出したことや、周辺で船の往来が盛んだったことを考えると、旧

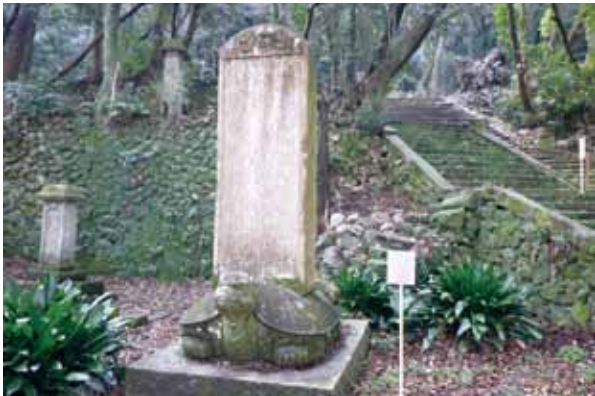
山内家墓所11代藩主豊興の亀趺碑と歴代藩主の墓に続く石段と石垣
発掘調査について

墓所は、斜面を登る広い石段と石垣を積み上げた平場からなりますが、石垣には風雨や樹木根による損傷がみられます。このことから、石垣の大規模な崩落がみられる墓所西部について現状を把握するとともに、保存修理のための資料を得るため、令和2年度に調査を行いました。

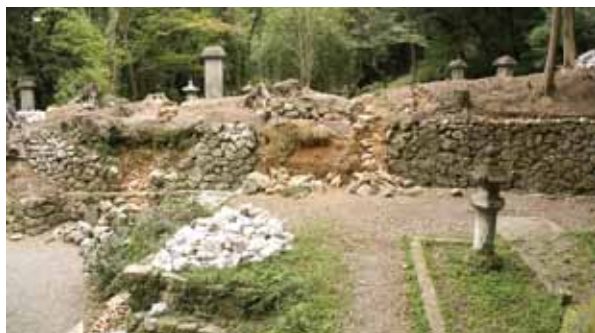
調査区にある石垣土塁と墓標等

また、墓所内部を区画する石垣土塁の上面では、低い石積み列が発見されました。2～3段積みで、幅は2.3mを測ります。土塁上面や周辺には瓦や漆喰の破片が散在していることから、この石積みの上に築地塀などがつくられ、廟所の目隠しをしていた可能性が考えられます。

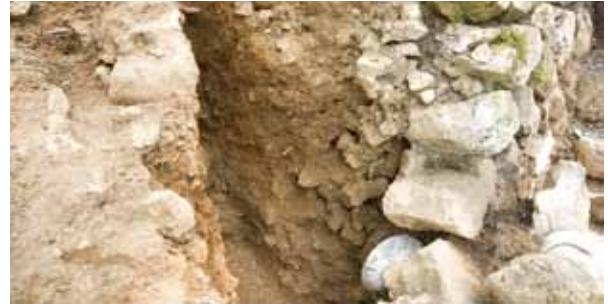
石垣の断面

石垣の基底部分は、地山岩盤を露出させ、若干整地した上に築石を積み上げており、築石を安定させるため

に、「ぐり石」と呼ばれる石垣の裏側に詰める石を数cm～30cmや38～70cmの厚さで設置していました。「ぐり石」の背後は全て盛土でしたが、その土には締まりがなく、叩き締め等を行っていません。築石の石質は主にチャートで、高知市および周辺に分布しており、墓所がある筆山周辺で調達した可能性もあります。

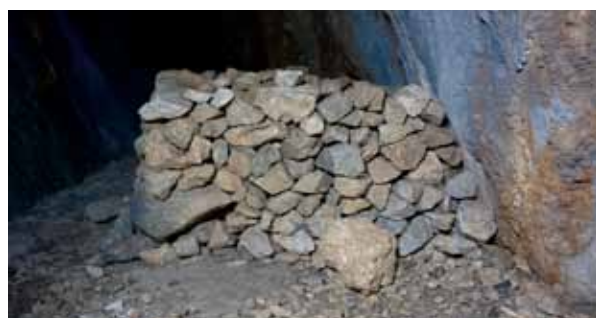
爆風避け石積み南面（南より）

第二次世界大戦中には、旧日本陸軍第155師団第449連隊が配備され、周辺一帯に本土決戦陣地が築かれました。現在、麓から洞穴まで続く道は当時軍が整備した道です。道中には蛸壺陣地や交通壕が現存し、この洞穴自体も弾薬を一時保管する壕として使用されたそうです。洞穴の奥には、入り口から攻撃を受けた際の爆風避けとみられる、幅約2.0m、奥行き約1.4m、高さ約1.1mの拳大から人頭大の石で築かれた石積みが残っています。石積みものは、現在県内では高知市の筆山で確認されている1例のみで、天然の洞穴を壕として利用しているところも注目される事例です。

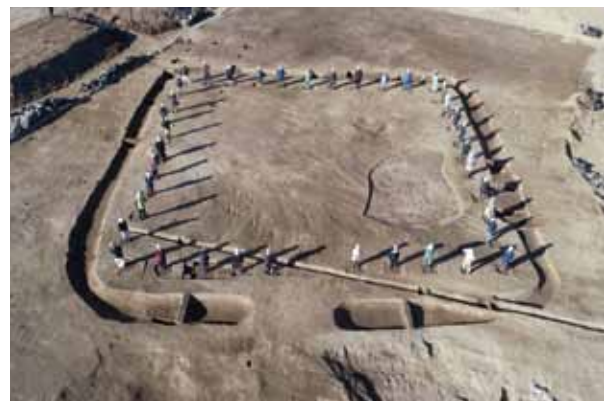
方形区画施設の全景

また、今回特筆すべき遺構は、一辺約23mの溝に四方を囲まれ、溝の内側に10間×10間の柵列を有する遺構(以下、方形区画施設)です。溝からは7世紀前半の須恵器が出土しており、この頃に機能していた施設と推測されます。溝と柵で厳重に囲まれた特殊な施設で、古代の役所や豪族の居館などが想像されますが、役所にしては規模が小さく、居館にしては生活用具も出土していません。全国的にも類例が少ないこの方形区画施設の性格については、今後検討が必要です。

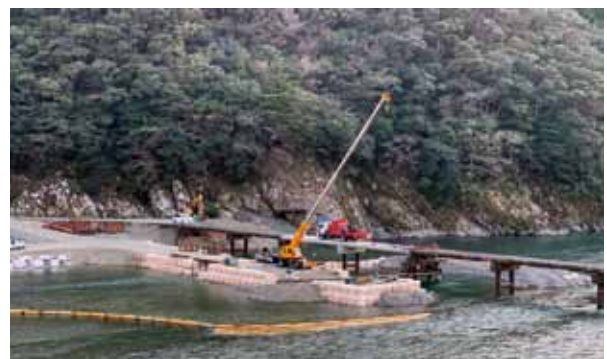
岩間大橋の修繕

現在、沈下橋などについては老朽化による破損などが発生しており、一部は修繕に着手しています。今後はその維持・保全が課題です。
