# 2023(令和5年) 水質マップ

COD(化学的酸素要求量)による評価

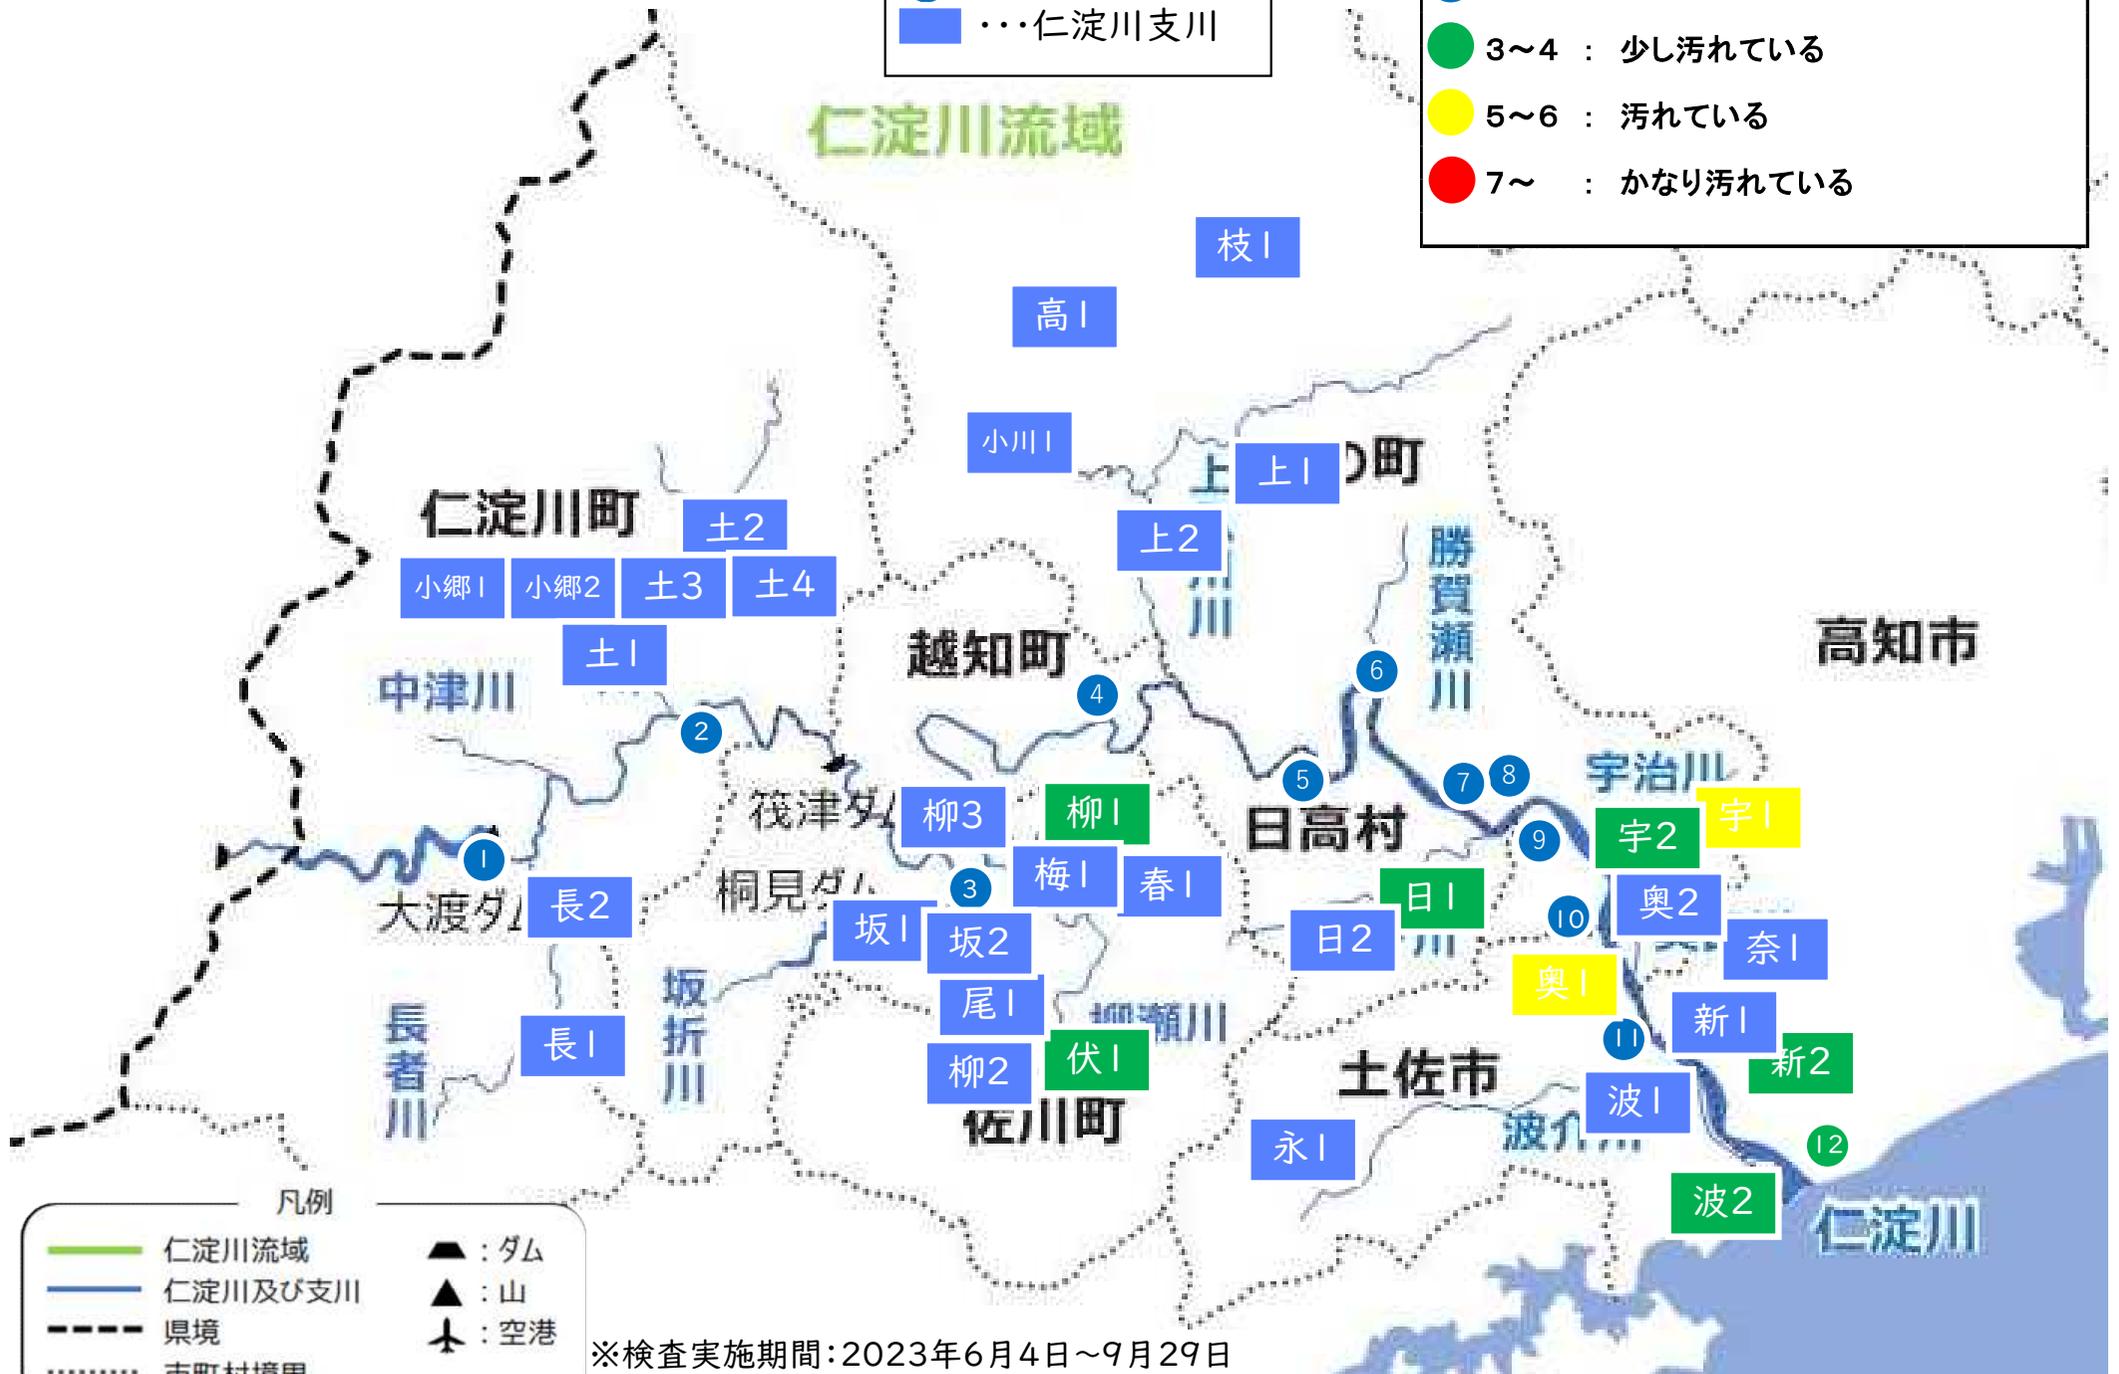
表示マークについて

- …仁淀川本川
- …仁淀川支川

- 0~2 : きれい
- 3~4 : 少し汚れている
- 5~6 : 汚れている
- 7~ : かなり汚れている
