仁淀川水系河川整備計画の推進（国による抜本的な治水対策の推進）

高知県

仁淀川水系では、気候変動の影響による河川流量の増加に対応した整備に向けた準備が令和6年度までに完了

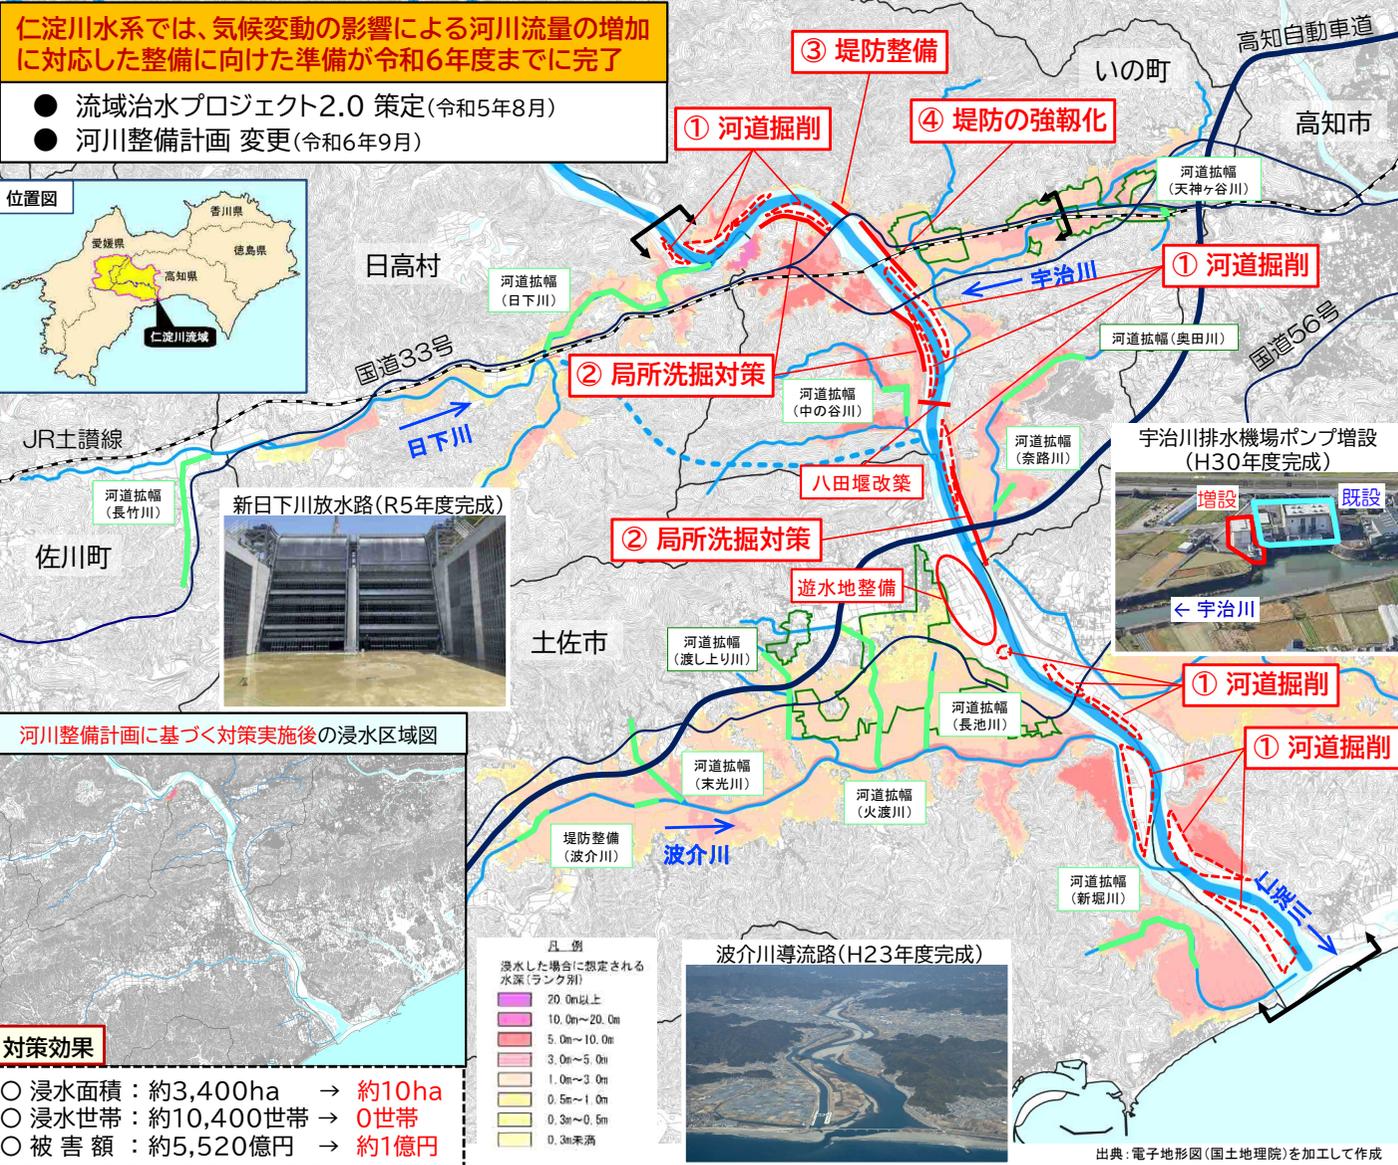
戦後最大洪水(昭和38年8月)に気候変動を加味(降雨量を1.1倍)した洪水が発生した場合の浸水区域図

河川整備計画に基づく対策実施後の浸水区域図

対策効果

- 浸水面積：約3,400ha → 約10ha
- 浸水世帯：約10,400世帯 → 0世帯
- 被害額：約5,520億円 → 約1億円

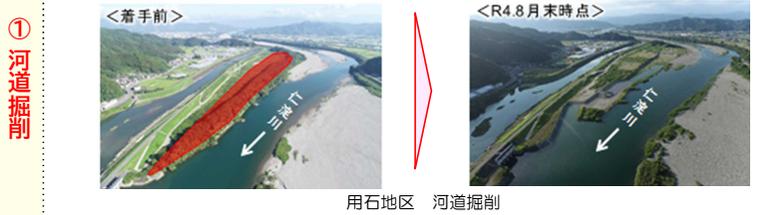
土佐市用石地区等の土砂が堆積し、樹木が生い茂っている箇所では、土砂の除去や樹木の伐採を行い、洪水時の水位を低下させ浸水被害を軽減。

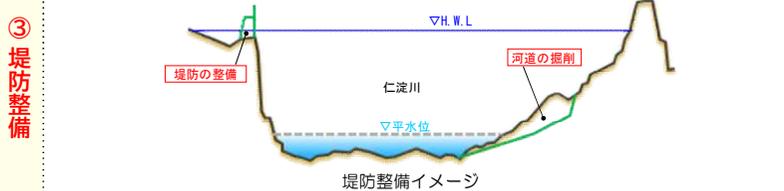
堤防高が低い箇所では、堤防高上げを行うことで流下能力を向上させる。

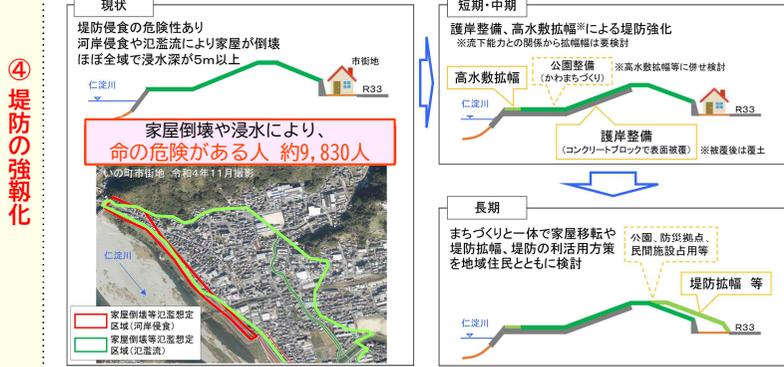
いの町中心市街地は、破堤氾濫した場合に命の危険がある人が1万人近く存在しており、安全に逃げる対策等を引き続き強化するとともに、護岸整備と高水敷拡幅、まちづくりと一体の堤防拡幅等による『堤防の強靱化』を進める
