津波浸水域・津波痕跡重ね合わせ図 16 黒潮町(佐賀)

＜津波浸水予測結果＞

＜古文書・石碑＞

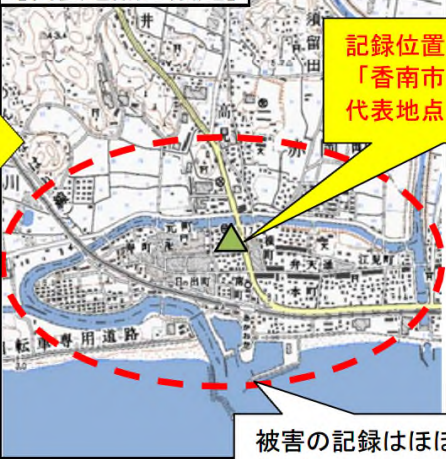
香南市赤岡町の例

「潮は在所残なし流家三ヶ」  
「本町南川下の浜残らず流失」  
「岸本赤岡の町一軒も残らず押し流し申す也」

記録位置は「香南市赤岡支所」を代表地点として表示

被害の記録はほぼ赤岡町全域にわたる

- 過去の津波発生時と現在とでは、地形や土地利用状況が異なるため、同じ高さの津波でも浸水域・浸水深の影響は大きく違います。
- 津波被害記録の中には、被害を受けた場所を示すものとして、地名や集落名といった広い範囲を表す記録もあります（下図参照）。今回、このような記録については、役場やその集落の中心となる位置などに代表させて表示をしています。
- 位置情報については、今後も精査を続けていきます。
