海 部 灘 沿 岸

海 岸 保 全 基 本 計 画
(案)

令 和 8 年 2 月

高 知 県

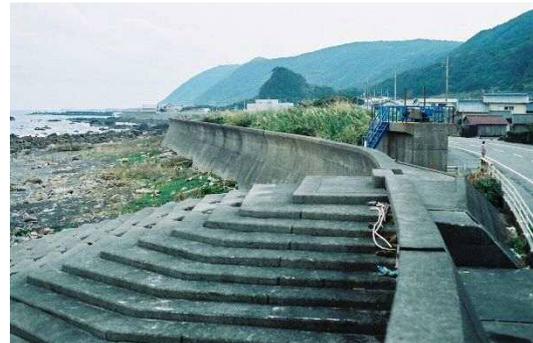
〔緩傾斜堤（室戸市丸山海岸）〕

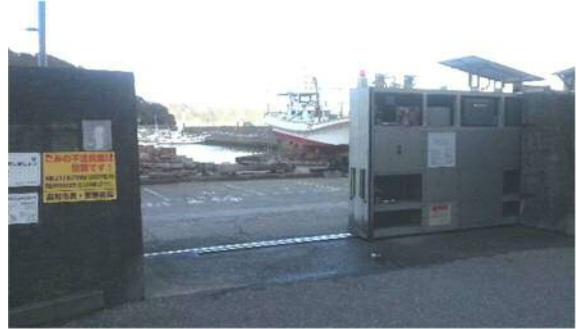
〔陸閘機械化 事例〕
