海部灘沿岸海岸保全基本計画

平成 26 年 3 月

徳 島 県
高 知 県

第2編 海部灘沿岸海岸保全基本計画

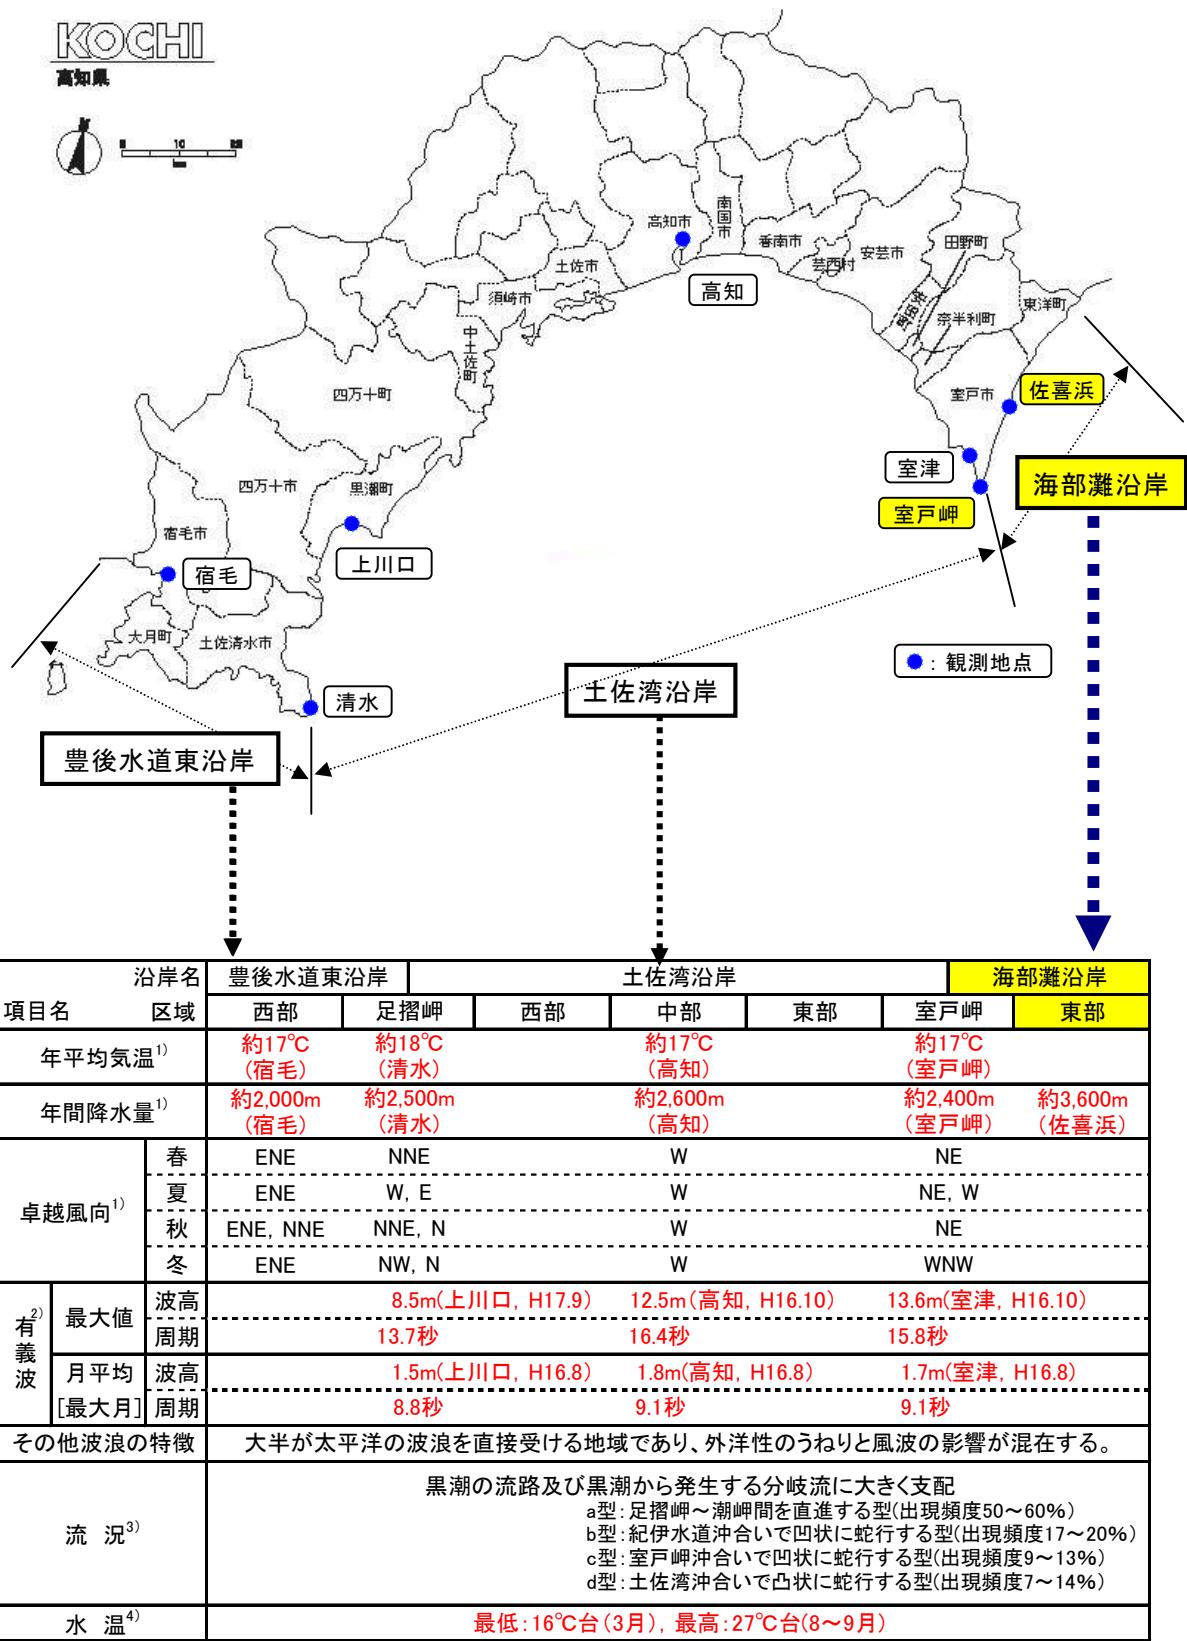
■表層海水温（**1981～2010** 年の平均）は、3月に **16°C**台と年間最低値を示し、8～9月に最高の **27°C**台となる。

高知県の気象・海象

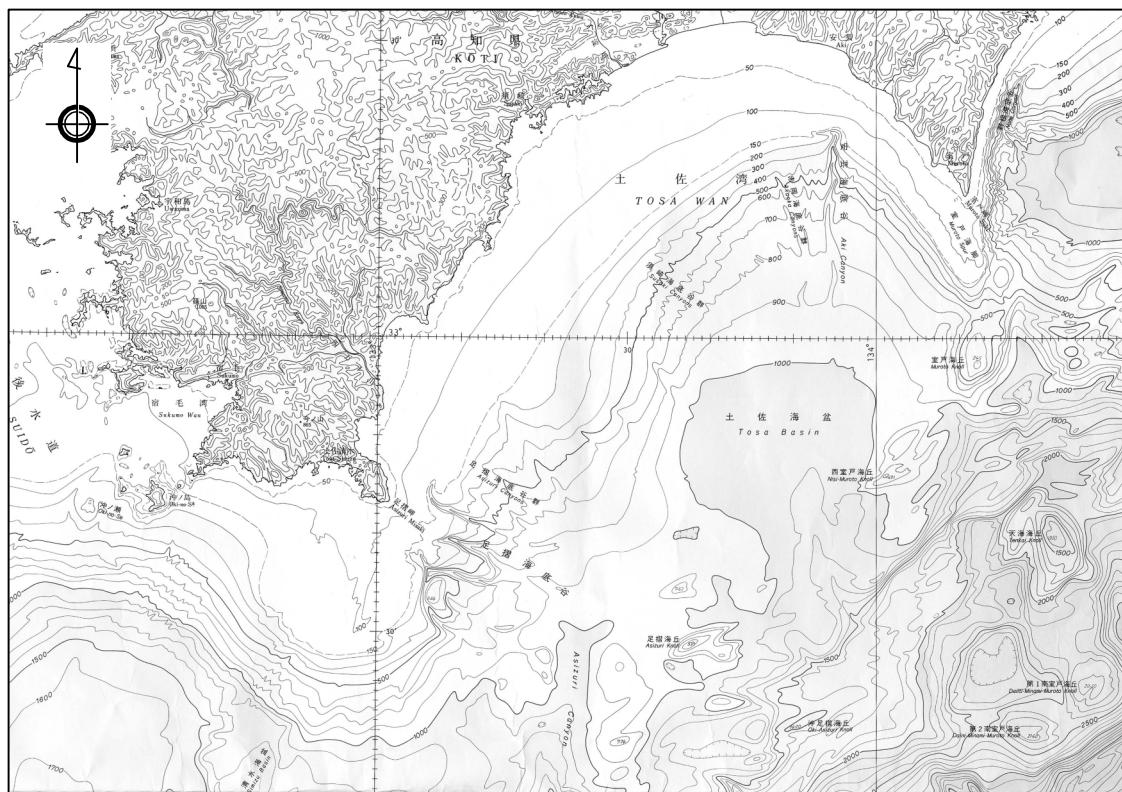
- 海底地形は、大陸棚と広い深海平坦面、南海トラフに特徴づけられる。海部灘の大陸棚は土佐湾沿岸に比べて狭く、主に泥質堆積物が分布している。
- 山地が海岸線まで迫り、隆起による急峻な岩礁海岸が大半を占めるが、白浜海水浴場や生見海岸をはじめ、随所にポケットビーチが点在する。
- 仏像構造線以南の四万十帯（南帯）に位置し、おもに新生代古第三系の地層からなる（四国地方土木地質図、1998）。
- 室戸岬の南方には外縁水深120m前後の平坦面をもつ南へはりだした高まりがあり（室戸海脚）、中砂以上の粗粒堆積物が分布している。一部には露岩や礫が点在し、石灰質団塊がみられるほか、古期サンゴ礁が存在する（日本全国沿岸海洋誌、1985）。

土佐湾沿岸の海底地形（出典：大陸棚の海の基本図[土佐湾沖]、1997、海上保安庁）

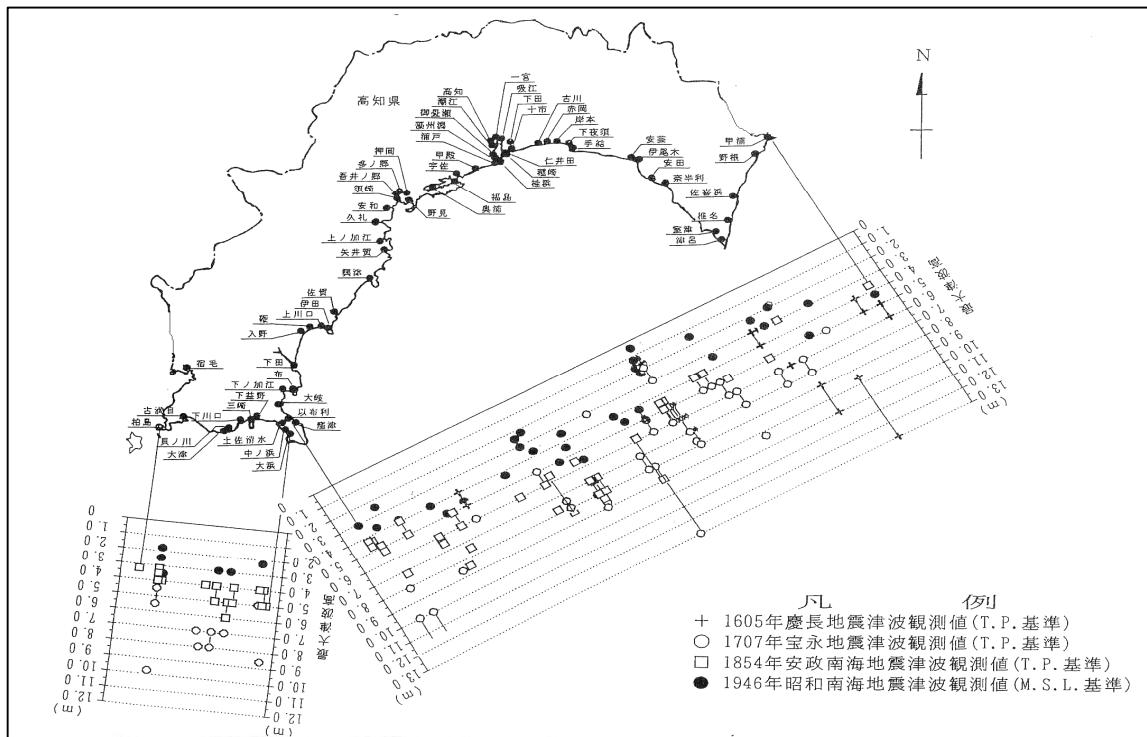
■高知県沿岸は、南海地震に伴う津波により繰り返しつきな被害を受けてきた。資料から被害状況が把握できる南海地震津波としては、684年白鳳、1605年慶長、1707年宝永、1854年安政、1946年昭和南海地震津波がある。とくに慶長、宝永、安政

南海地震津波においては、波高が 5m を越える地域が多くみられ、慶長地震における佐喜浜（室戸市）の津波高は 13m にも達している。

南海地震津波の津波波高分布図（出典：四国の自然災害に関する調査研究 平成 13 年度業務委託成果報告書、2002、(社)土木学会四国支部 一部改）

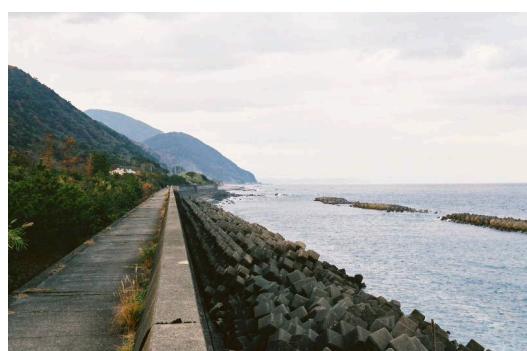
■海部灘沿岸では高潮対策としての堤防改修に加え、離岸堤や緩傾斜堤など面的防護施設の整備が進められてきた。

[消波工と離岸堤（室戸市根丸海岸）]

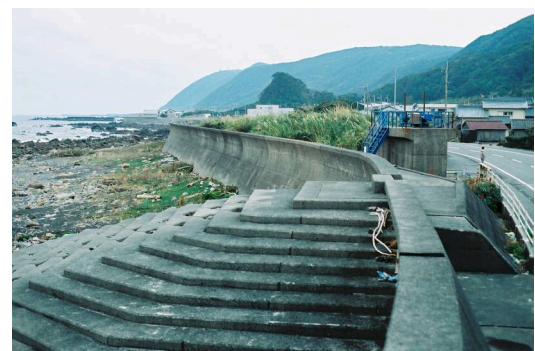
[緩傾斜堤（室戸市丸山海岸）]

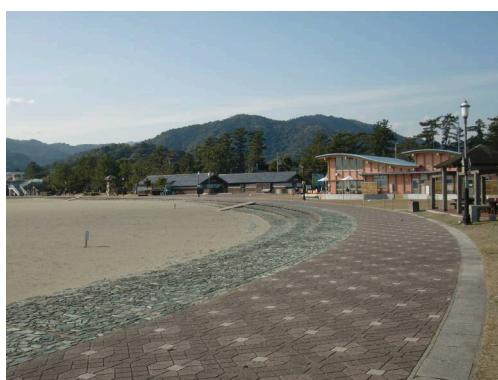
最近では防護面だけでなく、海岸環境保全や海洋性レクリエーション需要の増大に対応した海岸環境整備等も必要になってきている。海水浴客やキャンプ場の利用者で賑わう甲浦港海岸白浜地区やサーフィンスポットとして有名な生見海岸では、海岸環境整備事業として緩傾斜護岸などの整備を行ってきた。

[甲浦港海岸・白浜地区（東洋町）]

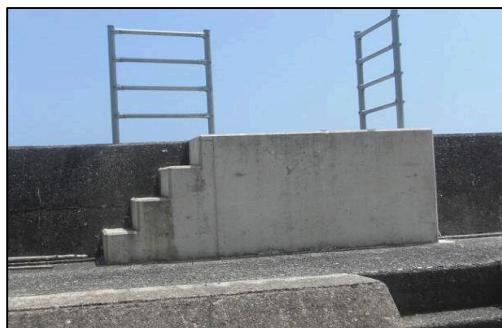
[陸閘常時閉鎖 事例]

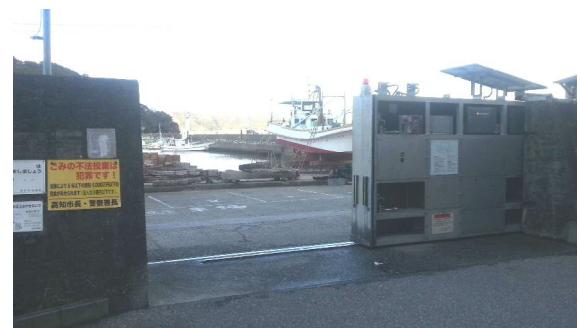
[陸閘機械化 事例]
