海部灘沿岸海岸保全基本計画

(変更案)

徳 島 県

高 知 県

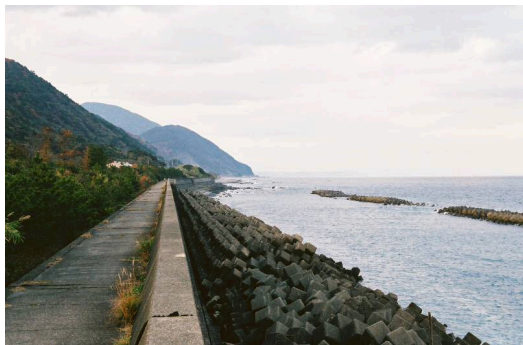
■海部灘沿岸では高潮対策としての堤防改修に加え、離岸堤や緩傾斜堤など面的防護施設の整備が進められてきた。

〔消波工と離岸堤（室戸市根丸海岸）〕

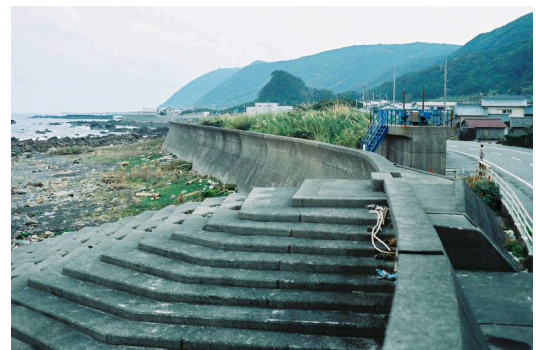
〔緩傾斜堤（室戸市丸山海岸）〕

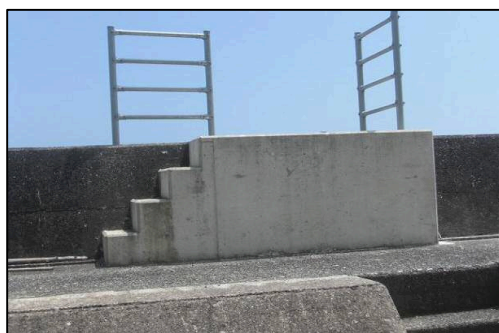
〔陸閘常時閉鎖 事例〕

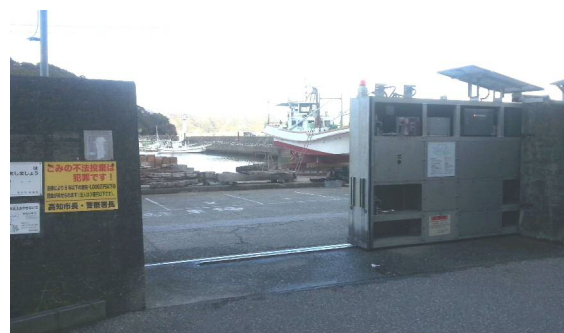
〔陸閘機械化 事例〕
