海 部 瀕 沿 岸
海 岸 保 全 基 本 計 画

平成 26 年 3 月

高 知 県
徳 島 県

第2編 海部灘沿岸海岸保全基本計画

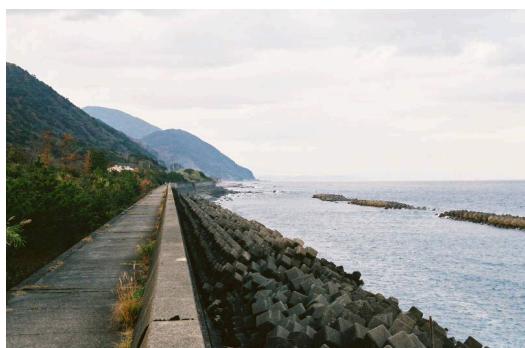
■海部灘沿岸では高潮対策としての堤防改修に加え、離岸堤や緩傾斜堤など面的防護施設の整備が進められてきた。

[消波工と離岸堤（室戸市根丸海岸）]

海部灘沿岸においても、甲浦港海岸で緩傾斜護岸を整備してきたほか、野根海岸や佐喜浜港海岸などで離岸堤の設置による面的防護を行った。

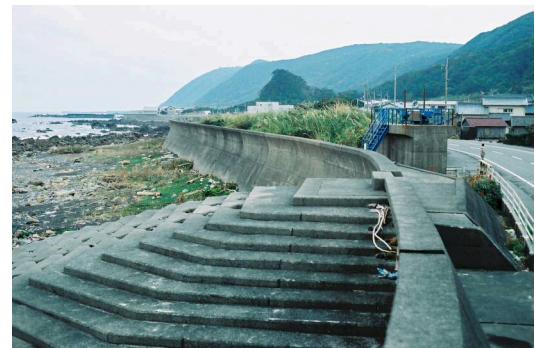
[緩傾斜堤（室戸市丸山海岸）]

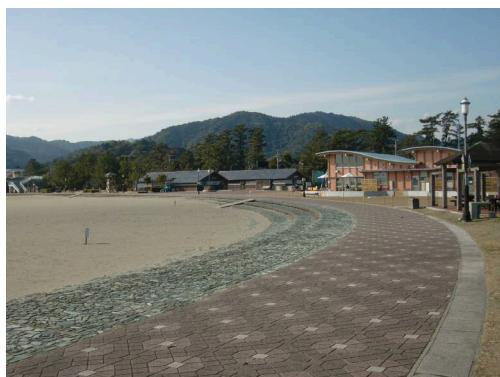
[甲浦港海岸・白浜地区（東洋町）]

最近では防護面だけでなく、海岸環境保全や海洋性レクリエーション需要の増大に対応した海岸環境整備等も必要になってきている。海水浴客やキャンプ場の利用者で賑わう甲浦港海岸白浜地区やサーフィンスポットとして有名な生見海岸では、海岸環境整備事業として緩傾斜護岸などの整備を行ってきた。

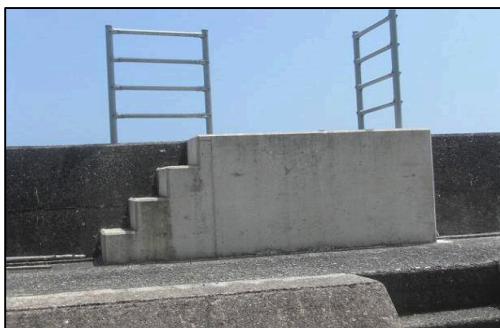
[陸閘常時閉鎖 事例]

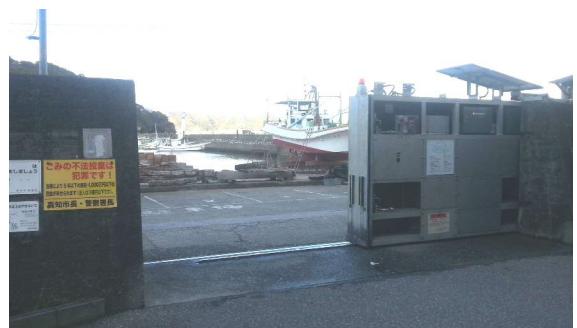
[陸閘機械化 事例]
