## 吉野川の早明浦ダム下流における治水対策の強化

提案・要望先 国土交通省

吉野川の早明浦ダム下流における治水対策の強化を図ること

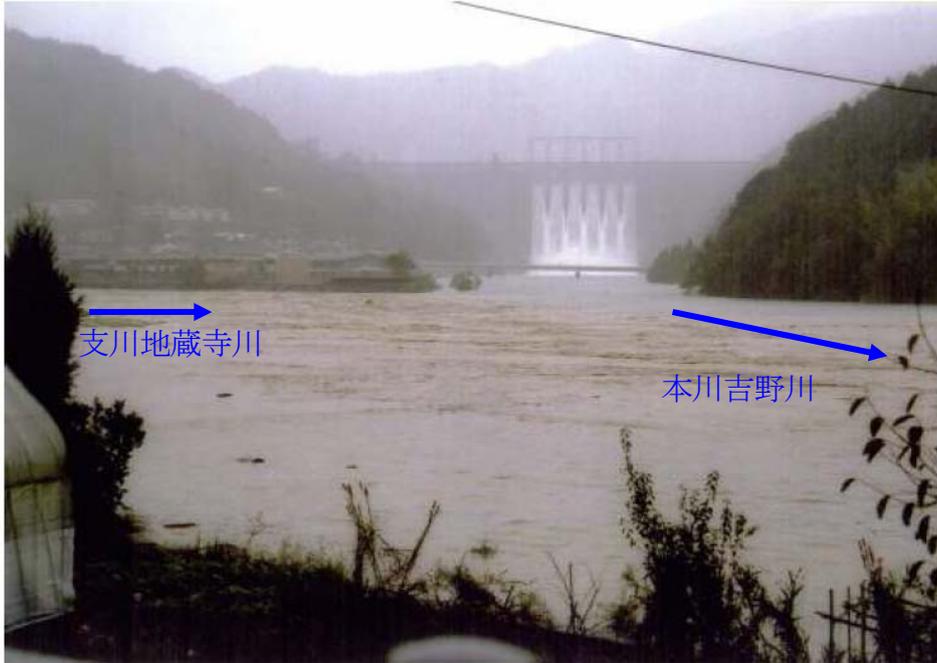
○平成16年10月 台風23号 出水状況（土佐町）

- 平成16年の台風23号の来襲時において、ダム直下流で合流している支川の地蔵寺川の沿川では、本川の洪水位の影響も受けて、住宅の他に国道などで浸水被害が発生している。また、本川の沿川では、地域医療の中核施設である嶺北中央病院が浸水の危機に直面するとともに、下流域の農地に浸水被害が発生している。これらの地域では、治水対策についての地元の要望も強い。

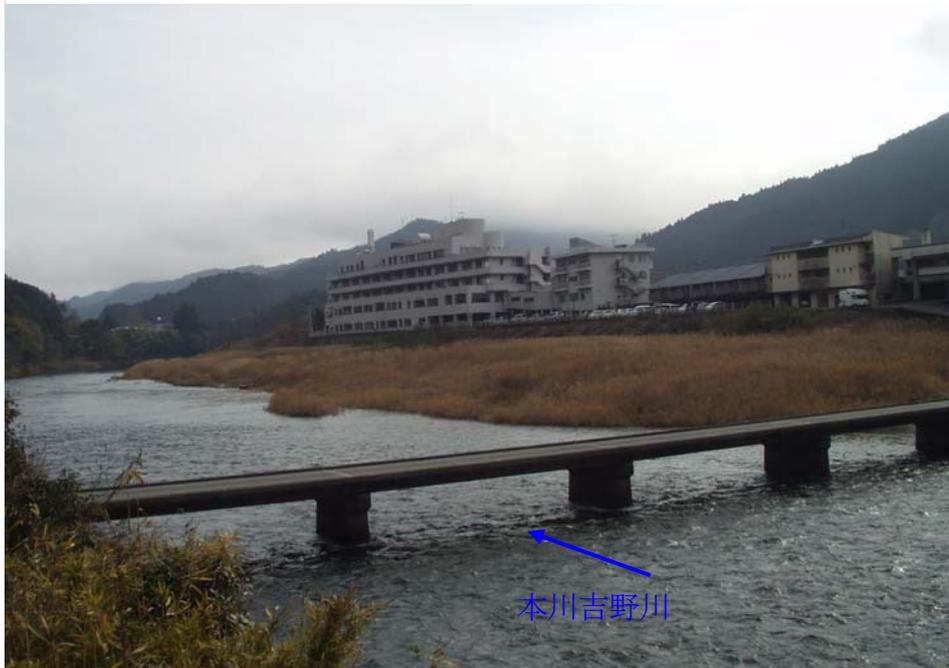
○嶺北中央病院前の河川の状況（H16年台風23号の際、病院が浸水寸前となる。）

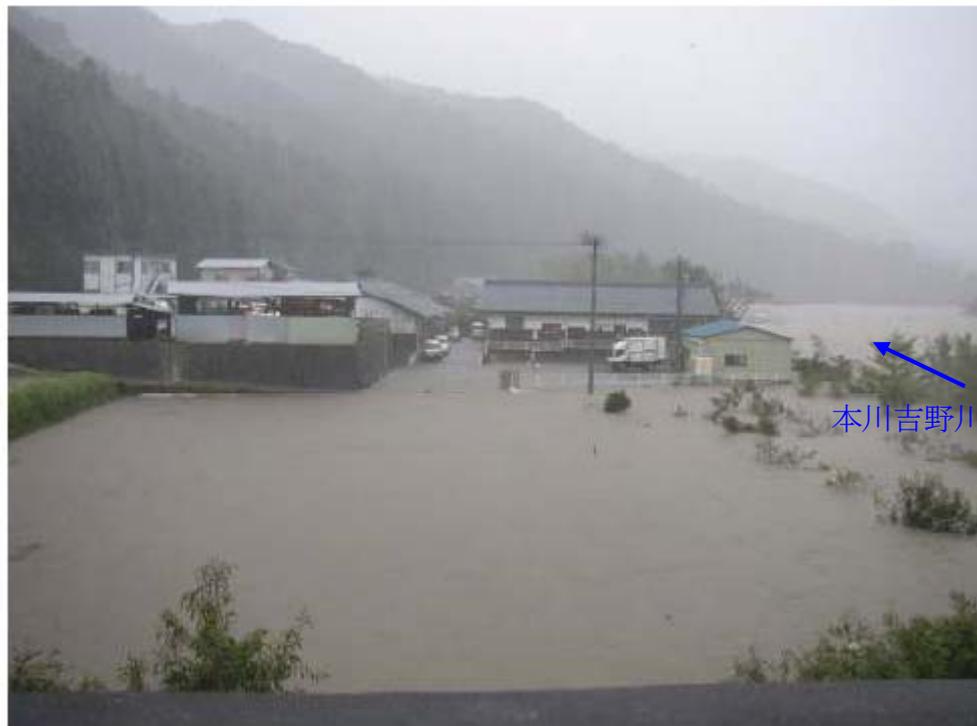
○台風23号による出水状況（本山町、嶺北畜産センター付近）

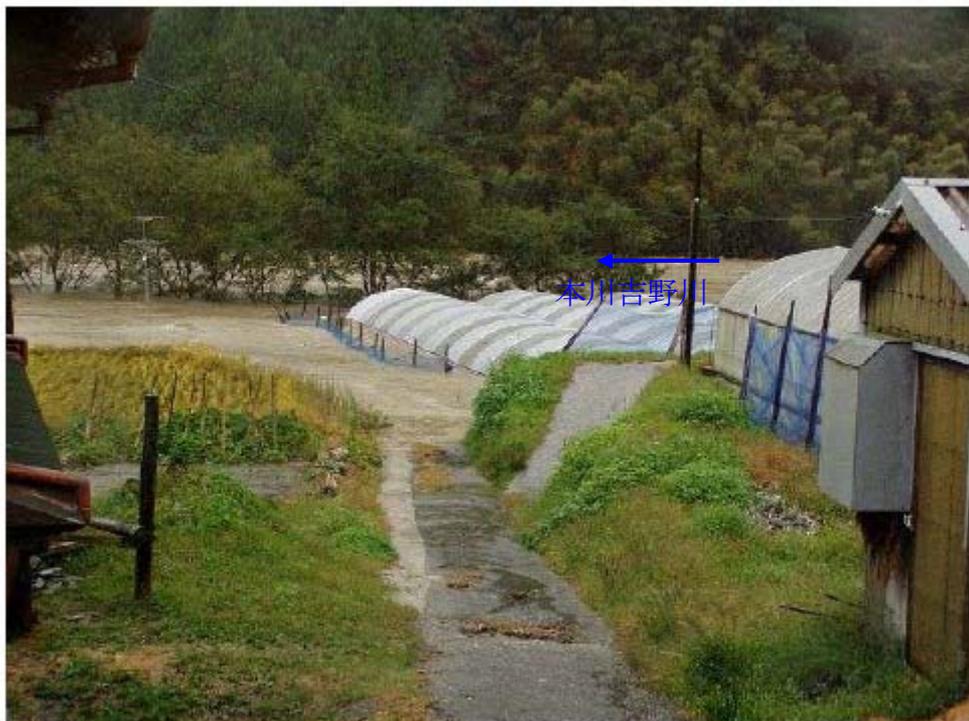
○台風23号による出水状況（大豊町）

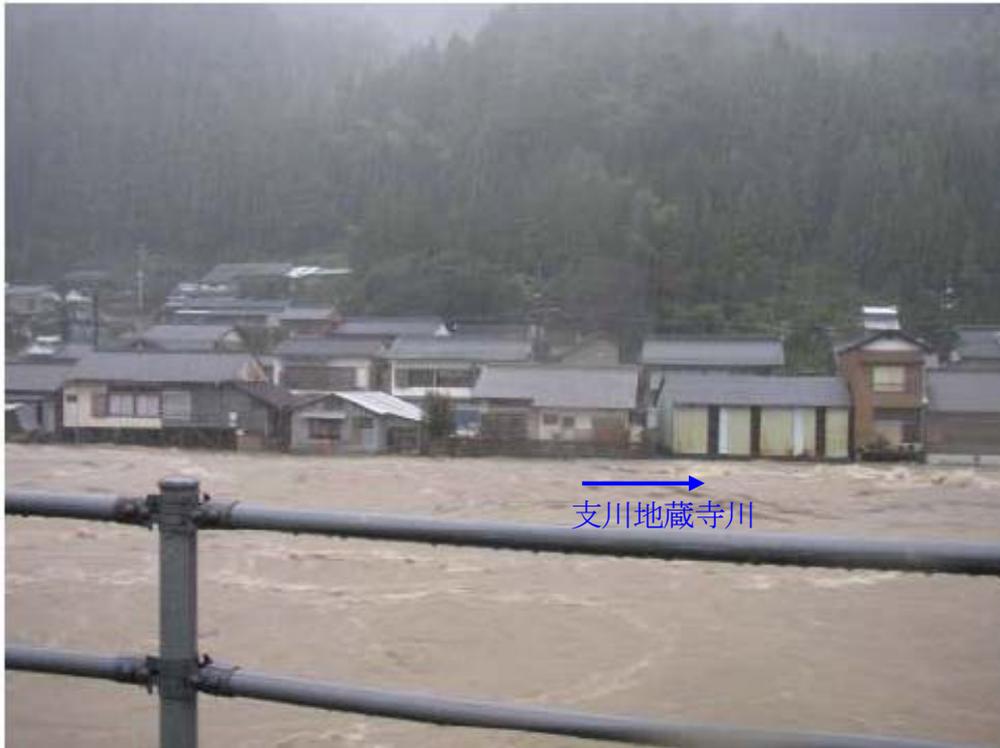
○支川地蔵寺川の台風23号による出水状況（土佐町）

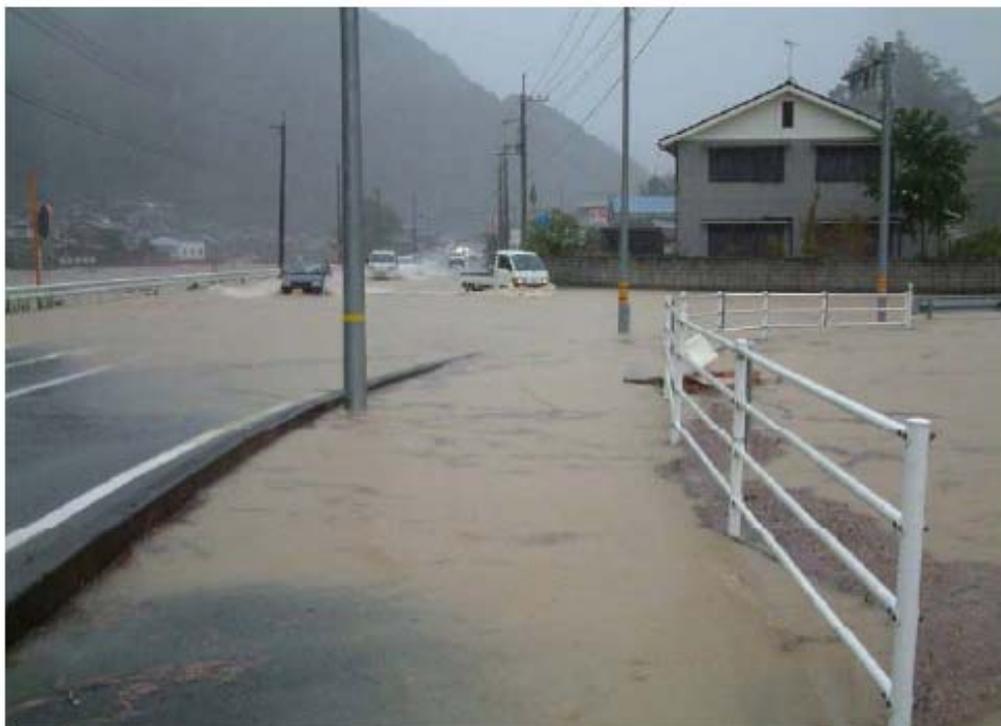
○地蔵寺川合流地点上流の国道439号の浸水状況（土佐町）
