# 高知県シェッド等個別施設計画

令和4年12月  
高知県土木部道路課

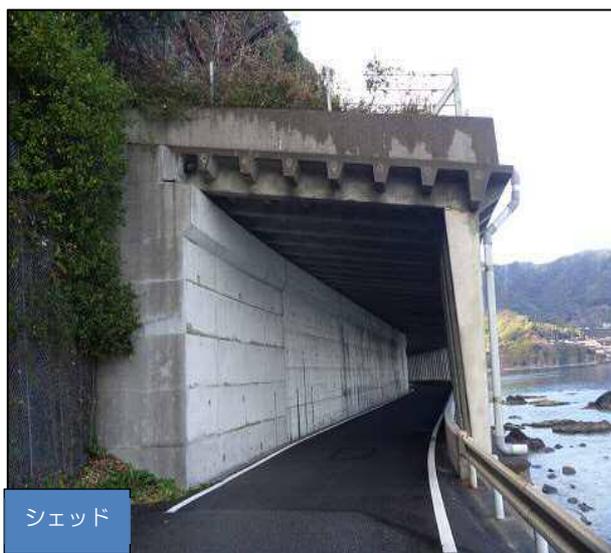
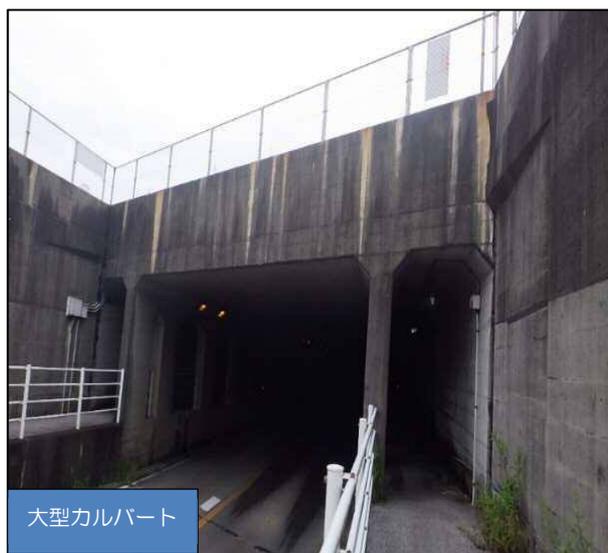
表紙写真

- (左) シェッド : 安和洞門10  
(右) 大型カルバート : 高知空港地下道

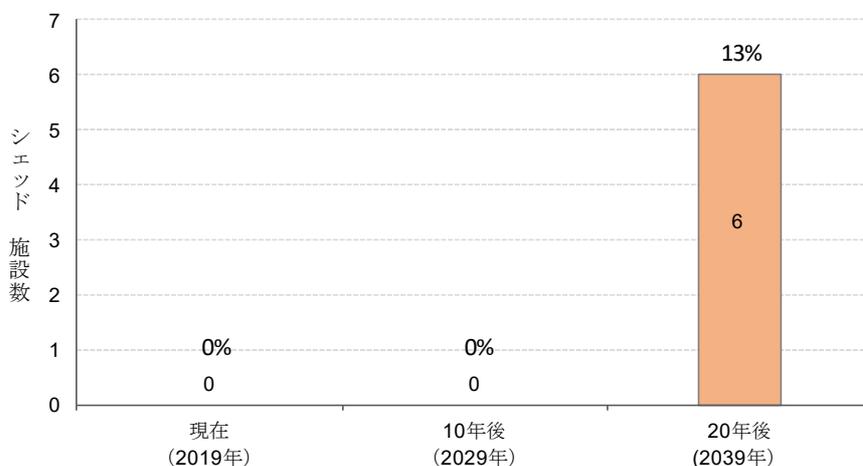
図 1 50 年以上を経過したシェッドの分布の推移 (総数 48 施設)

建設後 50 年を経過するシェッドおよび大型カルバートは、現時点では無し(0%)ですが、20 年後には 7 施設 (約 13%) となり、今後、対策の必要な施設が増加していくことになります。

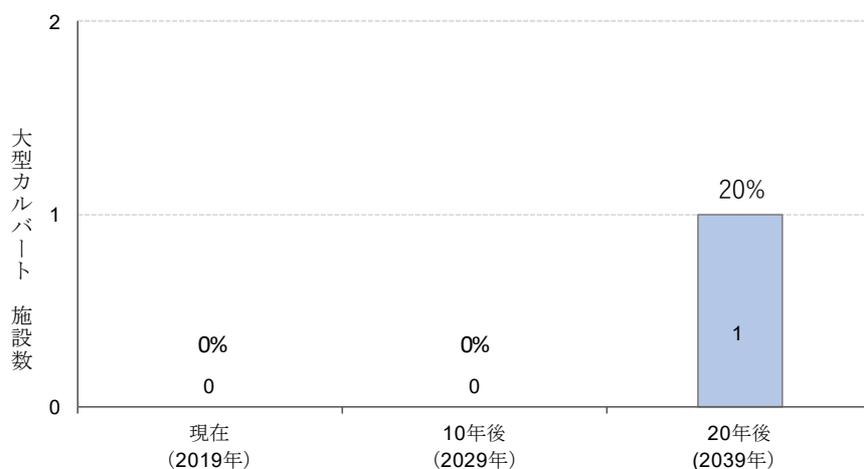
図 2 50 年以上を経過した大型カルバートの分布の推移 (総数 5 施設)

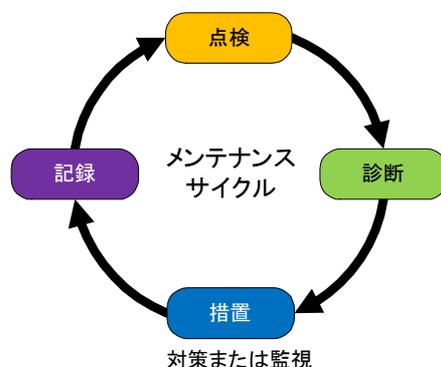
図3 メンテナンスサイクル

図3に示す点検・診断・措置・記録のメンテナンスサイクルを確立させ、持続的なサービス水準の維持につなげていきます。

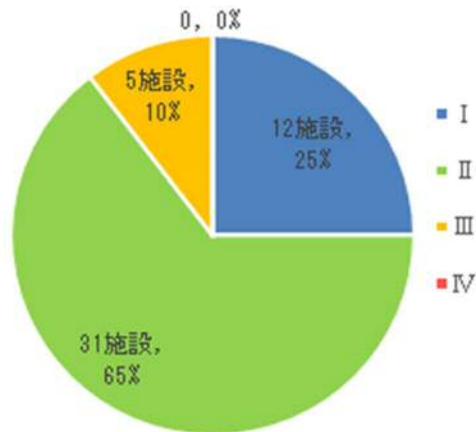
図 4 シェッド定期点検結果（健全度ランク別）

- 緊急措置段階（Ⅳ）の施設はありませんでした。
- 早期措置段階（Ⅲ）の施設が、シェッドで約 10%、大型カルバートで約 20%ありました。

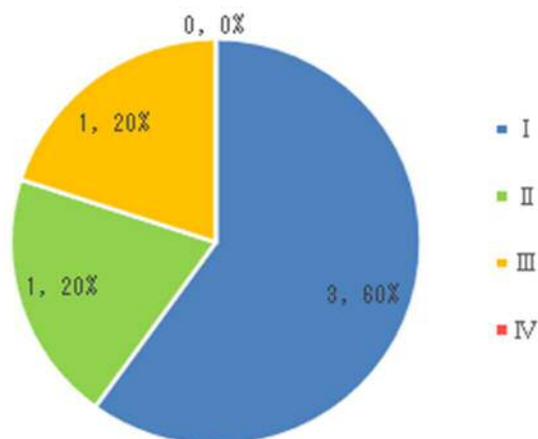
図 5 大型カルバート定期点検結果（健全度ランク別）

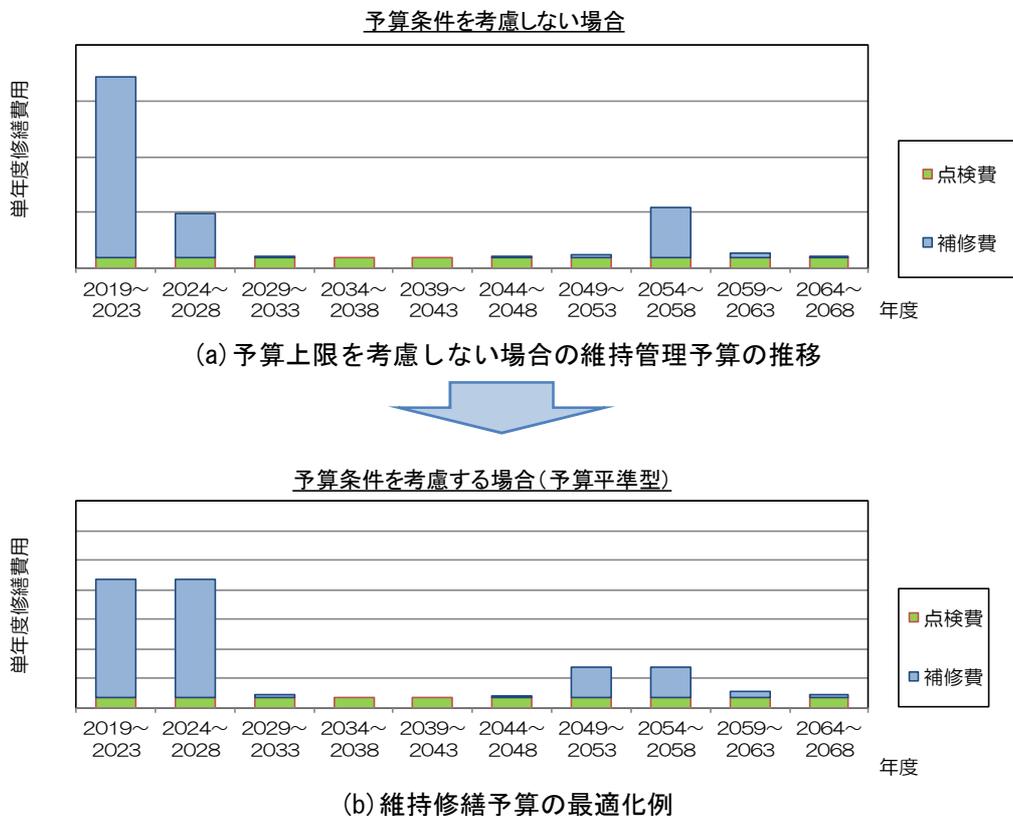
図 6 修繕費用の予算平準化

点検・診断結果により推計した場合は、ある年度に対策費用が集中して必要になることが予想されています。（図 6(a)）

このため、路線の重要度等に基づき優先順位を設定し、L C C の平準化を図った長寿命化計画によりコンクリート補修等の修繕対策を実施していくこととしています。（図 6(b)）

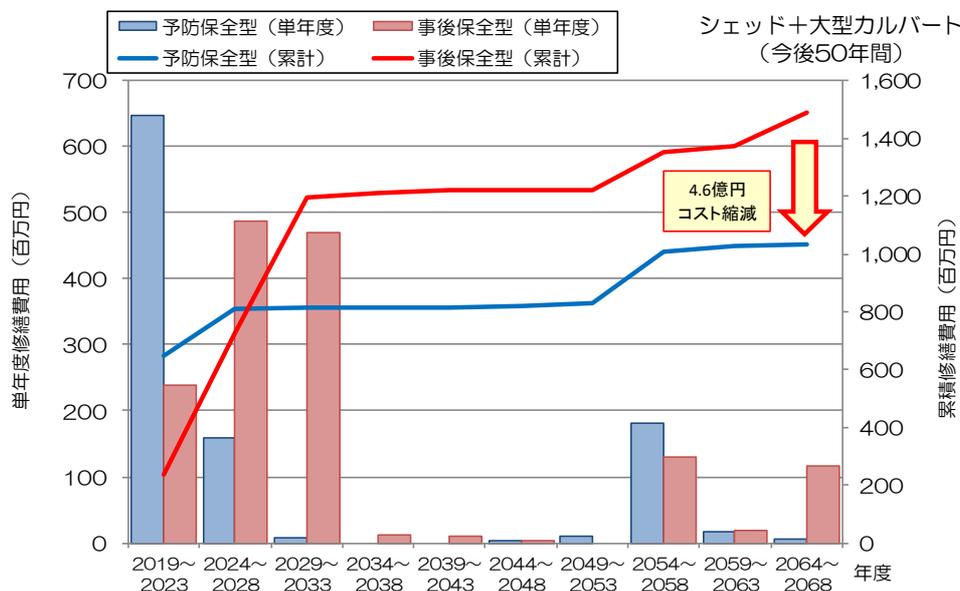
長寿命化計画に基づく予防保全的な修繕を実施した場合と、従来の事後保全的な修繕を実施した場合の費用を比較した結果、今後50年間で約4.6億円の費用を縮減することが可能となります。
