五台山公園の展望施設の展望塔解体作業イメージ

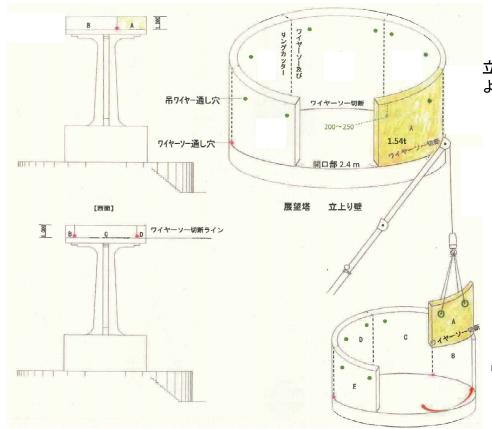
【展望塔撤去の作業イメージ(立上り壁部分)】

立上り壁をワイヤーソーに より5分割 (1ブロック約1.5t)

1 ブロックずつクレーンで 吊り上げて撤去
