< 1 - 1 文献および現地調査 >

7. 参考例

上ノ加江地区で行った例を以下に示す。

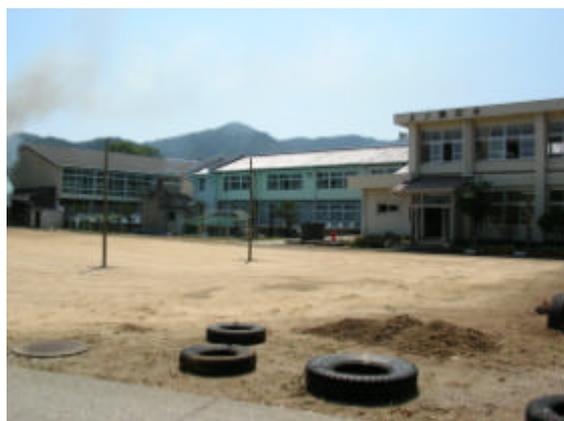
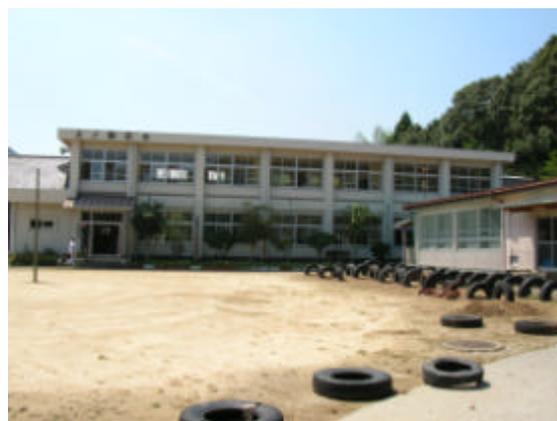
避難所として適する建物は見られなかった。

写真 7-1 現在避難所として指定されている上ノ加江小学校

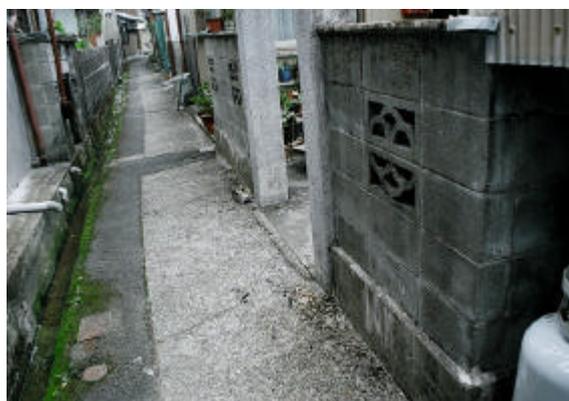
写真 7-6 ブロック塀の状況

4.ブロック塀	総箇所数は 283 ケ所であり， <u>区域中心部より海側の人口密度が高い付近に集中している。</u> 高さ 1.2m 以下のブロック塀が 8 割(222 ケ所)を占める。1.2m~2.2m 以下は 2 割(60 ケ所)，2.2m 以上は 1 ケ所確認された。変状のあるブロック塀は 41 ケ所確認された。状況は「クラック」，「傾斜」している。

総箇所数	クラック	道路側へ傾斜	敷地側へ傾斜	鉄筋露出
46 箇所(延べ)	28 箇所	13 箇所	4 箇所	1 箇所

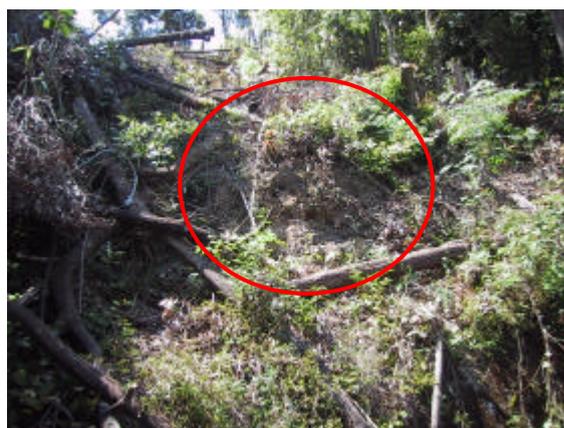
写真 7-16 熊野神社北東付近
(一部小崩壊)

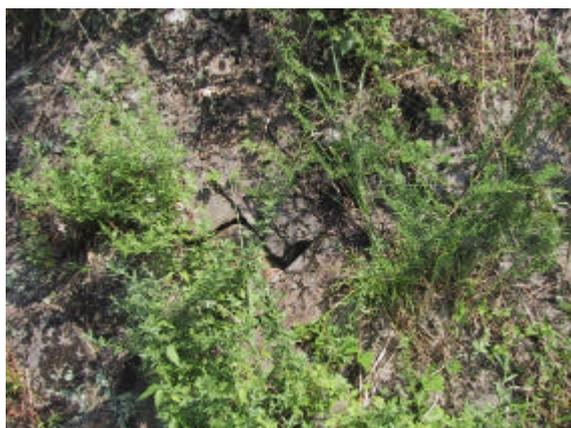
高さ2m以上5m未満の石積に変状が見られた。他の擁壁については、変状は見られなかった。

写真 7-17 農協集荷場南付近
(石材間の空隙により不安定)

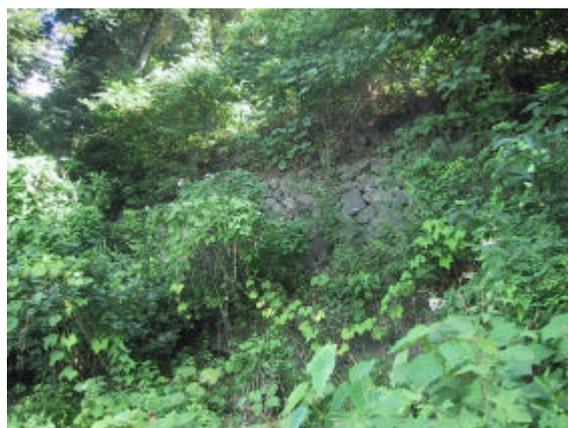
写真 7-18 上ノ加江バス停西墓地登口付近
(古い石積混合擁壁で空隙多く不安定)

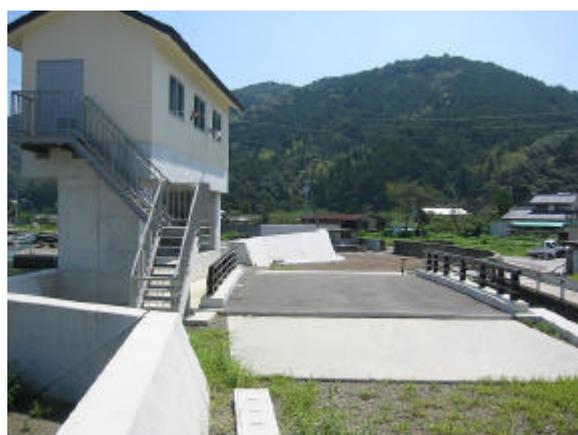
写真5 床版橋4

変状の有無：無し

変状も無く、耐震上特に問題ないと考えられる。

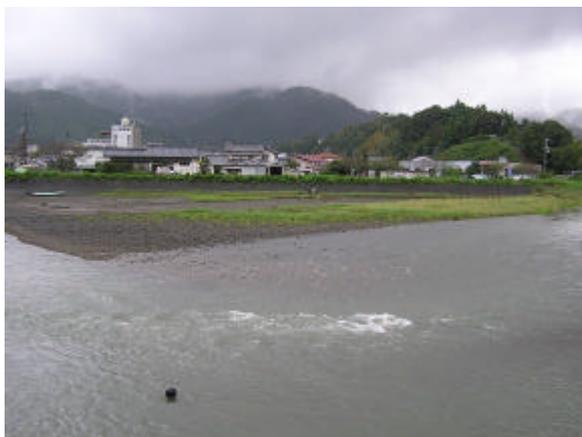
写真 7-27 上ノ加江右岸

特に護岸構造物に変状は見受けられなかった。

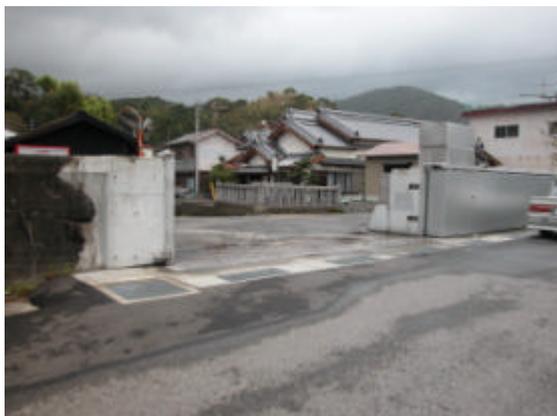
写真 7-37 陸閘

陸閘は，6ヶ所ある。

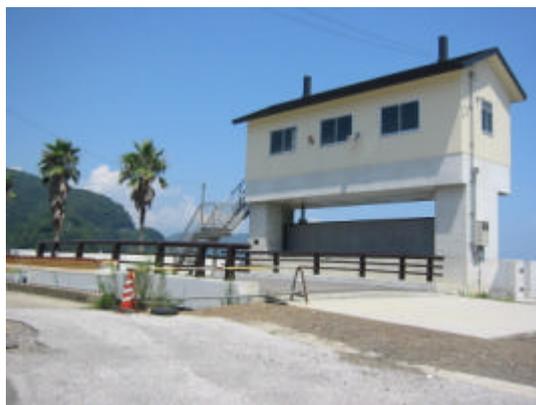
写真 7-38 水門

水門は，上ノ加江川・御新川それぞれに1ヶ所ある。

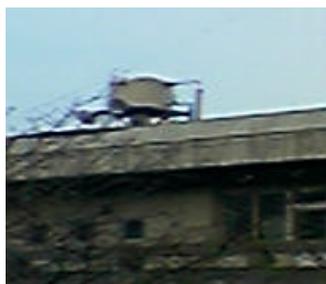
スピーカーは，漁港，保育園等に配備されている。

写真 7-39 スピーカー
(漁港屋上)
